**INFORME**  
**INCIDENTES EN HUELLAS TROPERAS 1-2 Y 3-4**  
**Parque Eólico Valle de los Vientos**

**30 de mayo del 2013**

**Arqueóloga Nicole Ahumada**

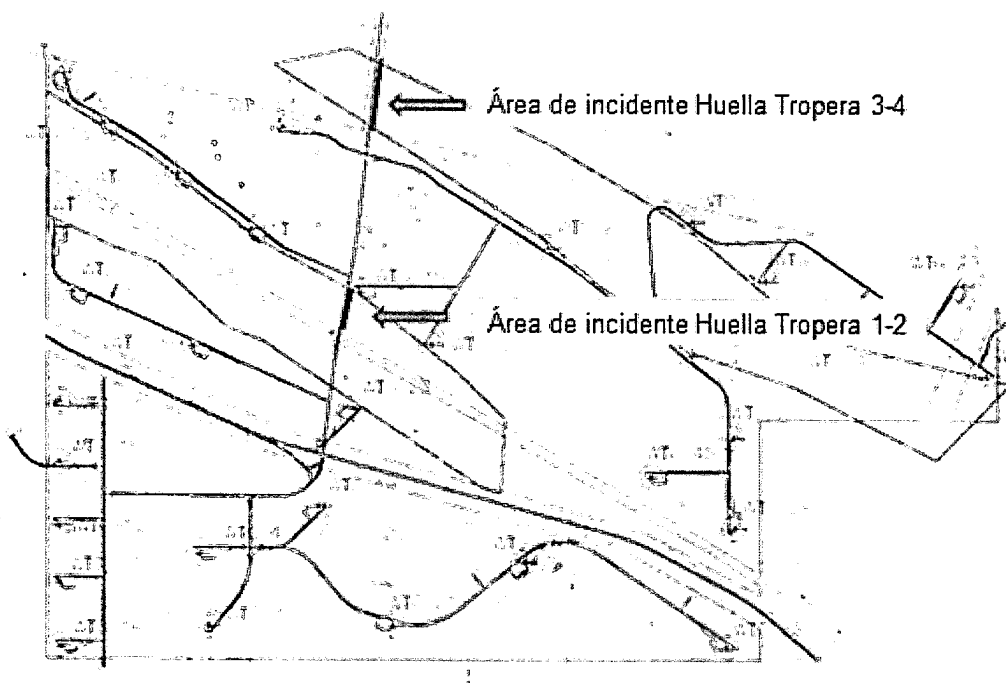
Figura 1. Área de incidente con motoniveladora en eje 1, Huellas Troperas 1-2 y 3-4.

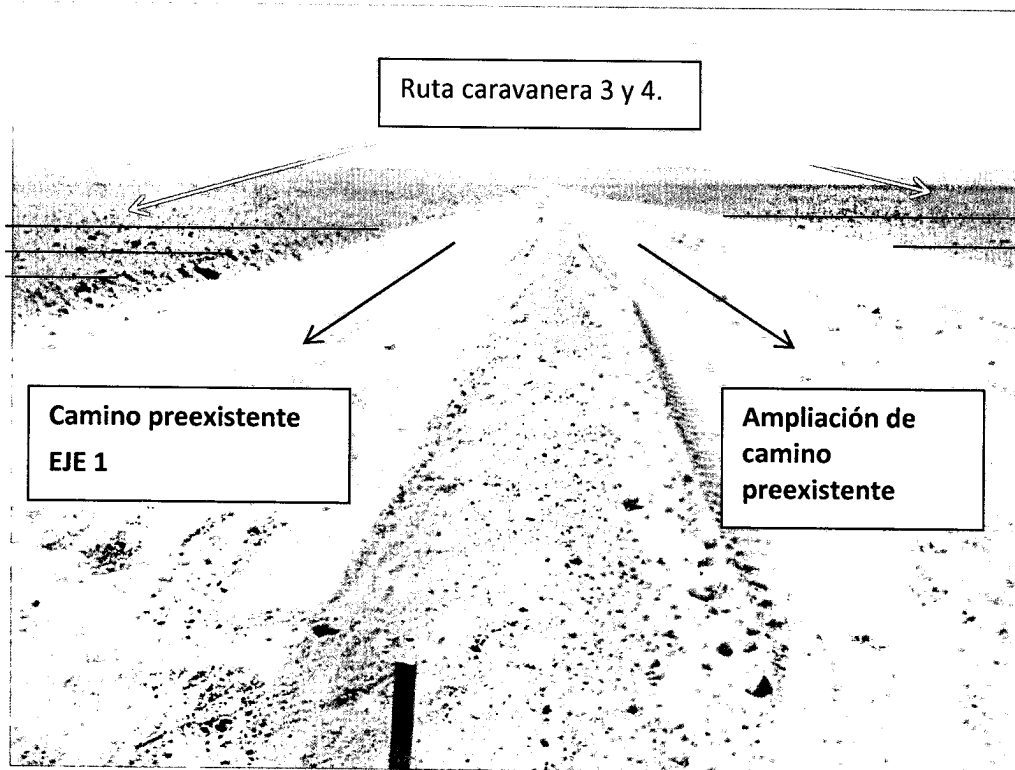
En este caso, una motoniveladora ingresó en el eje 1 del proyecto con la orden de ensancharlo desde el límite de la huella nuclear hacia el sector norte del proyecto. Sin embargo, la maquinaria pasó por el sector denominado Huella Tropera 3 - 4 (Figura 4). Esta huella posee una dirección de oeste a este, conectando la ciudad de Calama con el oasis de San Pedro de Atacama (huella de aproximadamente 80 km de extensión).

Al igual que en el incidente anterior, la maquinaria pasó por el lado de la huella preexistente, ensanchando el camino aproximadamente 5 m hacia el este, cubriendo el ancho total de la huella 3-4 (274 m aproximadamente), sin aplicar la medida correctora prevista al igual que en el caso anterior.

**Figura 4. Imagen muestra intervención del camino preexistente, afectando a sendero tropero que se encuentra orientado hacia el sureste.**

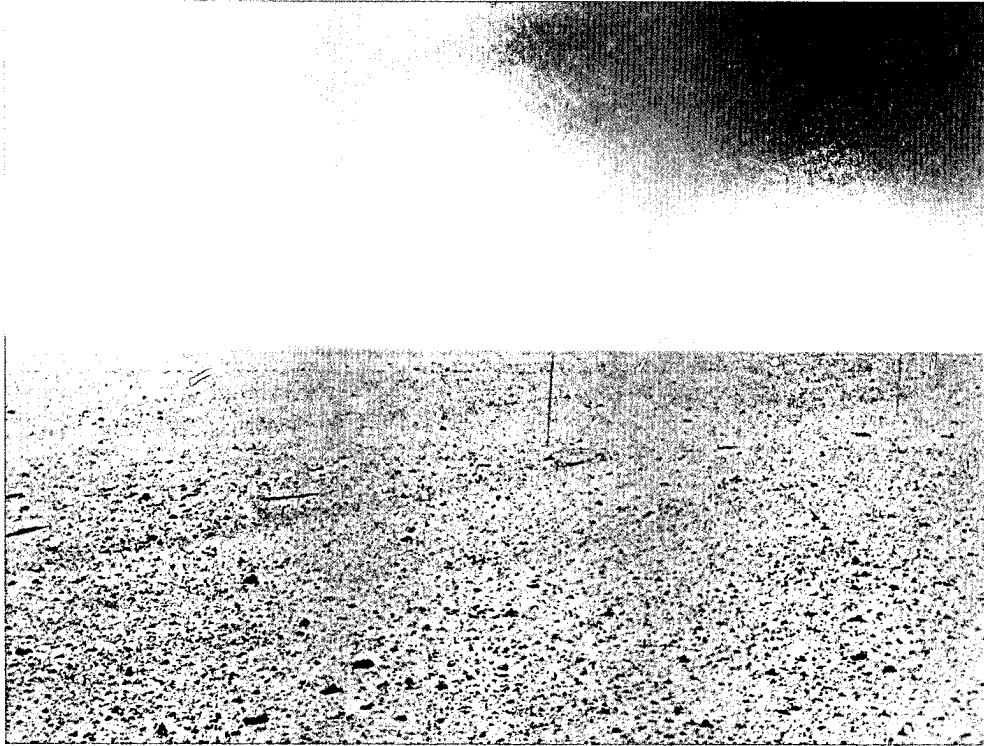
**Figura 5. Franja de seguridad para las rutas caravaneras 1-2 y 3-4.**

1. Se procedió a reforzar el cercado de las áreas de exclusión en las huellas troperas (Figura 5 y Figura 6).
2. Se ha reforzado la capacitación a las empresas constructoras con las medidas de control que deben considerar al momento de ejecutar las obras constructivas.
3. La empresa constructora Collosa, realizó un protocolo para intervenir el eje 11 que atraviesa la ruta caravanera 3 y 4, y que fue aprobada por el área arqueológica de SGA.
4. Por parte de la empresa Parque Eólico Valle de los Vientos S.A. se ha iniciado un proceso de investigación interna a fin de determinar las circunstancias, causas, empresas y personal involucrado en el incidente.

Finalmente, en las siguientes imágenes (Figuras 5 y 6) se pueden observar las medidas que complementan la protección aplicada luego de ambos incidentes a todo el perímetro de huellas troperas. Se observa una franja de seguridad que consiste principalmente en la disposición de estacas metálicas cada 10 m, unidas con cordón y un elemento reflectante. Complementariamente se dispuso un letrero que indica que es una zona de exclusión. Esta medida fue adoptada a modo de delimitar la ruta caravanera y evitar el desvío de vehículos y maquinaria al sector de exclusión.

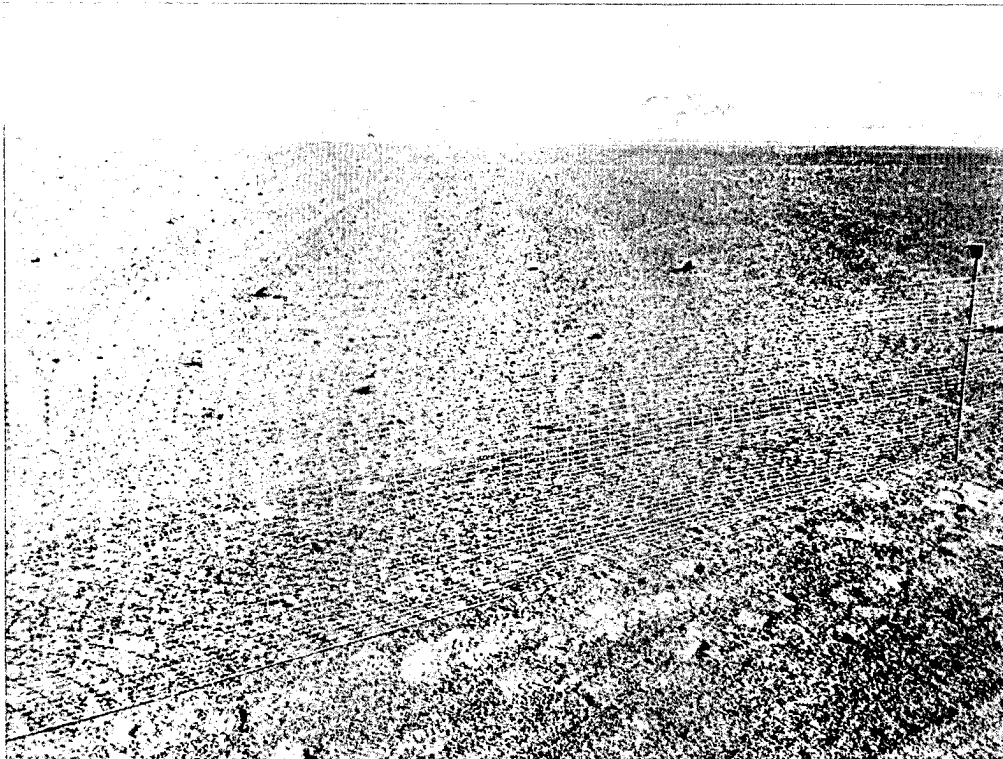
**Figura 6. Delimitación de eje 11, en Huella Tropera 3 - 4.**

Adicionalmente, en el tramo de huella tropera que es atravesado por el eje 11 del Proyecto, el cercado anteriormente descrito fue reforzado con una malla protectora naranja (Figura 6). De esta forma se asegura que el tránsito vehicular del Proyecto por dicho eje estará limitado exclusivamente al camino preexistente. Sin perjuicio de ello, al igual que el eje 1, la construcción de caminos sobre las huellas troperas se debe realizar sobre un terraplén de tierra compacta que a su vez estará sobre una membrana, a fin de proteger la superficie de las huellas troperas.
