INFORME MENSUAL DE MONITOREO ARQUEOLÓGICO PERMANENTE

Segundo Informe Mensual

Proyecto Parque Eólico Valle de los Vientos

Periodo: 19 de enero – 19 de febrero 2013

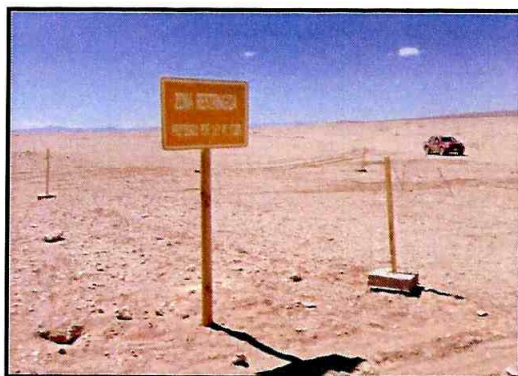
Con relación al avance del cercado de los elementos patrimoniales, la empresa constructora Collosa el día 29 de enero del 2013, cercó completamente 3 sitios (Sitio 1, 2 y 2b), 2 hallazgos aislados (VDLV 12 y 13) y 6 rasgos arqueológicos (VDLV 1, 3, 4 5, 6 y Rasgo 1) identificados en el polígono 1 norte del área del proyecto¹. Por consiguiente dicha empresa, dispuso las bases de hormigón, rejas galvanizadas y postes de madera a una distancia de 50 m de radio para los sitios, y 10 m. de radio para los rasgos. Asimismo, se instaló la señalética correspondiente para cada elemento patrimonial, indicando información que el área es una zona de exclusión y que el patrimonio arqueológico está protegido por la Ley 17.288 de Monumentos Nacionales (Figura 2).

Figura 2. Cercado perimetral y señalética para elementos patrimoniales.

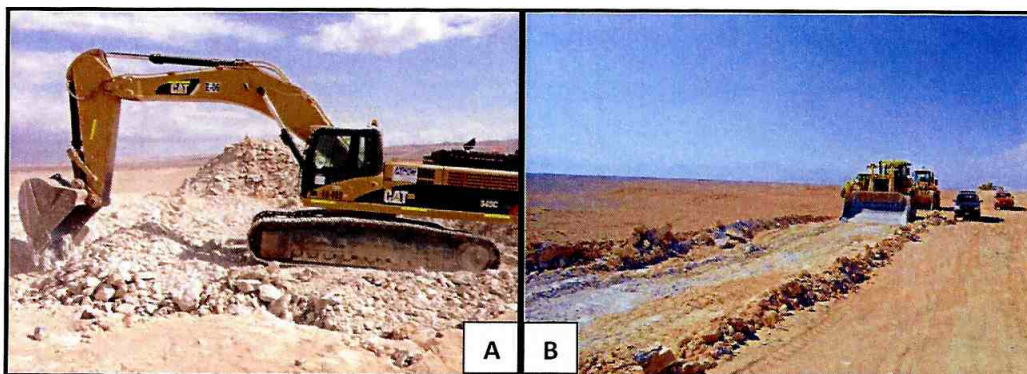
Las actividades desarrolladas durante este periodo corresponden principalmente al monitoreo arqueológico permanente en los ejes 1, 2 y 3 de las obras civiles del proyecto. Se realizaron inspecciones en las obras de fundación para los aerogeneradores 2, 3, 7, 43 y 31 emplazados en el eje 3 con sus respectivas plataformas (Figura 3 A) y preparación de caminos en los ejes 1 y 2 (Figura 3 B), además de la inspección en la faja fiscal paralela a la ruta B-165. De esta manera, se realizó un seguimiento visual de las labores efectuadas tanto por bulldózer, motoniveladoras, excavadoras, retroexcavadoras y un cargador frontal para los trabajos en plataformas, fundación de aerogeneradores, excavación e intersección de vértices de caminos.

Figura 3 A: Trabajos en Plataforma de Aerogenerador N° 31

Figura 3 B: Despeje y limpieza eje 1

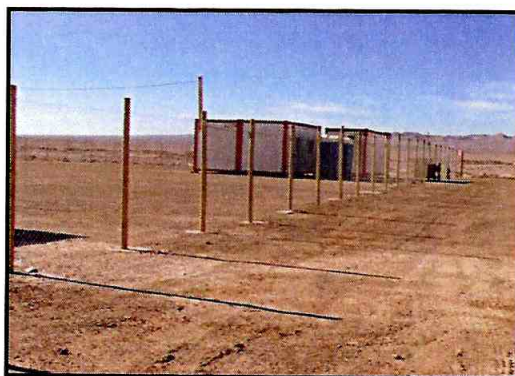
En el área de Instalación de faena, se monitorearon los trabajos de movimientos de tierra para la disposición de cercado perimetral completo (Figura 4) y la construcción de comedores y vestidores e instalación de containers. Para la instalación de cercado perimetral completo, personal de empresa Gonzalo Cid realizó pozos de 50 cm de profundidad cada 2,30 m., no identificándose nuevos hallazgos de elementos patrimoniales.

Figura 4: Cerrado cerco perimetral, instalación de Faena.

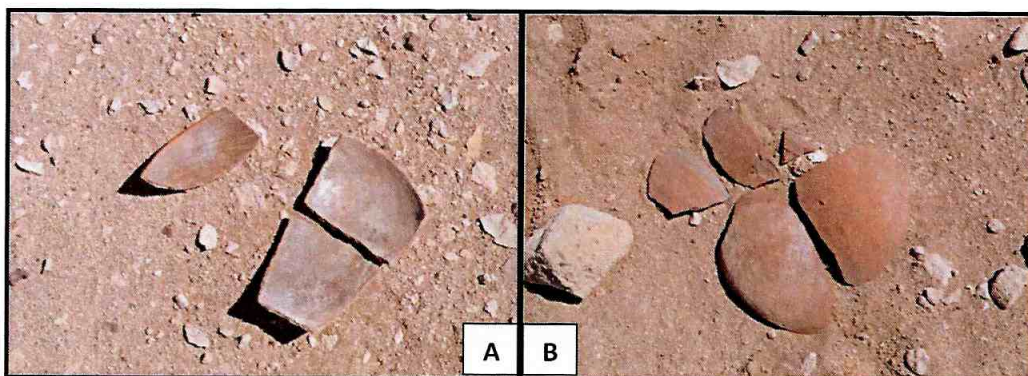
A través de las actividades de inspección visual, tanto para las obras civiles en los ejes 1, 2 y 3, como para la faja fiscal contigua a la ruta B-165, se verificó que de las áreas examinadas, se localizaron tres nuevos elementos patrimoniales. De éstos, dos corresponden a hallazgos aislados denominados VDLV 12 (Figura 5 A) y VDLV 13 (Figura 5 B) en el eje 3 del sector norte; y el último corresponde a un sitio arqueológico (VDLV 14) en la intersección de los ejes 10 y 11 del sector sur del proyecto. Los hallazgos aislados, se componen principalmente de fragmentos cerámicos en superficie, localizados a una distancia mínima de 10 metros de la obra vial.

Figura 5. Hallazgos Aislados VDLV 12 y VDLV 13. En eje 3, sector norte del proyecto.

Tres fragmentos cerámicos en superficie pertenecientes a una escudilla sin decoración. Presenta técnica de pulido interno.

Cinco fragmentos cerámicos en superficie pertenecientes a una vasija sin decoración. Presenta técnica de pulido interno.

fragmentos de cerámica respectivamente. Ambos rasgos, quedan fuera del área directa de intervención y se les aplicó de igual forma que para los elementos descritos en la Línea de Base de las DIAs (N° 138/2010 y N° 20/2011), un buffer de seguridad con un radio de 10 m, cuyo propósito es restringir el acceso y resguardar su protección.

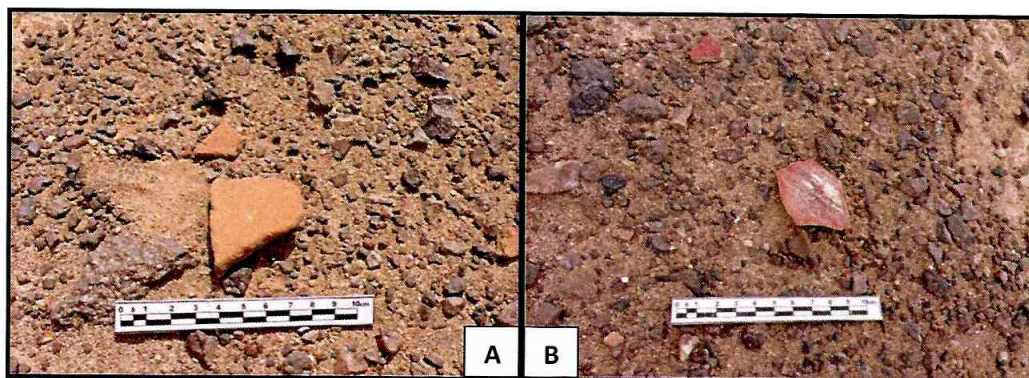
Respecto a las inspecciones realizadas en el sector sur del proyecto, el día 8 de febrero del 2013, entre los tramos 1,320 y 1,400 km del eje 10, se realizó una inspección visual en terreno a posibles focos con elementos patrimoniales identificados por personal de topografía. Consecuente con lo anterior, la inspección del área corroboró la presencia de 3 focos de concentración de fragmentos cerámicos en un área de aproximadamente 210 m², caracterizando el área como sitio arqueológico VDLV 14. Esta concentración presenta una dispersión en un área de 70 x 3 metros de ancho, donde se identifican dos tipos de cerámica. La primera de color salmón de carácter doméstico y la segunda salmón-rojiza pulida doméstica. Los fragmentos de color salmón, corresponden a cuerpos con una superficie alisada, paredes medias, pasta compacta y antiplásticos medios (Figura 6 A). Los fragmentos de color salmón-rojizo son principalmente bordes con un tratamiento pulido en la superficie y paredes delgadas con antiplásticos homogéneos (Figura 6 B).

**Figura 6. Fragmentos Cerámicos que componen el sitio arqueológico VDLV 14.
Eje 10, Sector sur del proyecto.**

De acuerdo a lo resuelto por Enel Green Power, referido al trazado de la obra vial eje 10 del sector sur del proyecto, específicamente entre puntos kilométricos (P.K.) 1,300 al 1,450., la cual afectaría el sitio arqueológico VDLV 14, el mandante notifica a empresa contratista Collosa y asesores especialistas de SGA S.A., la decisión de modificar el trazado correspondiente a dicha obra civil, con la finalidad de no afectar y/o destruir este elemento patrimonial existente en el lugar del hallazgo. Por lo tanto, este elemento patrimonial deberá protegerse tal como se establece en las RCAs, con cercado perimetral y señalética correspondiente a zona protegida por Ley 17.288 de Monumentos Nacionales.

- Además, se identificó un nuevo sitio arqueológico denominado VDLV 14 emplazado específicamente en la obra civil eje 10, en el área sur del proyecto. Se hace presente, que de acuerdo a lo resuelto por la empresa mandante *Enel Green Power*, se determinó no construir el trazado de la obra vial eje 10 del sector sur del proyecto, específicamente entre puntos kilométricos (P.K.) 1,300 al 1,450. Dicha decisión quedó comunicada a empresa contratista Collosa y asesores especialistas de SGA S.A., con la finalidad de no intervenir o alterar los elementos patrimoniales emplazados en el área señalada.
