**FORMULA CARGOS QUE INDICA A COMPAÑÍA
MINERA SAN GERÓNIMO**

RES. EX. N° 1/ ROL F-037-2016

Santiago, 13 OCT 2016

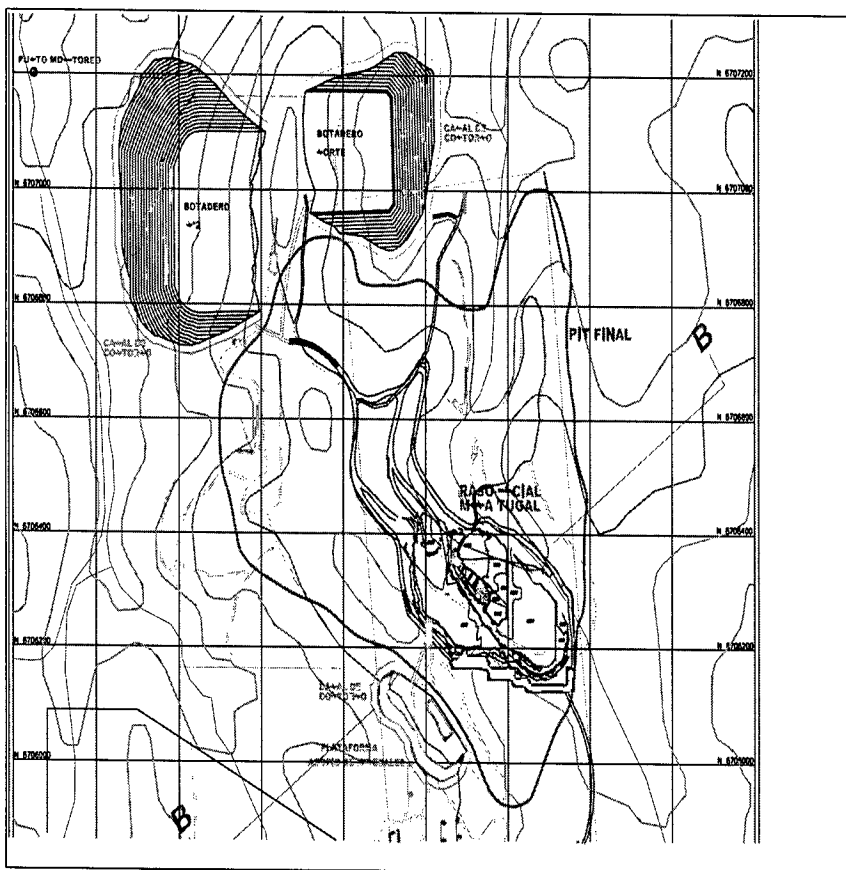
Que, en inspección ambiental de 16 de octubre de 2013, se constató canal de contorno inferior a la plataforma de acopio de mineral (o botadero 1), el cual está discontinuo en aproximadamente 40 metros. Asimismo, en botadero 2 actualmente en operación, no está construido el canal de contorno inferior, sólo se constata la demarcación o "sello" del sector donde se construirá.
