FORMULA CARGOS QUE INDICA A HIDRONOR CHILE S.A.

RES.EX. N° 1/ROL D-052-2017

Antofagasta, 20 de julio de 2017.

I. Antecedentes del Proyecto Centro de Manejo Integral de Residuos Zona Norte.

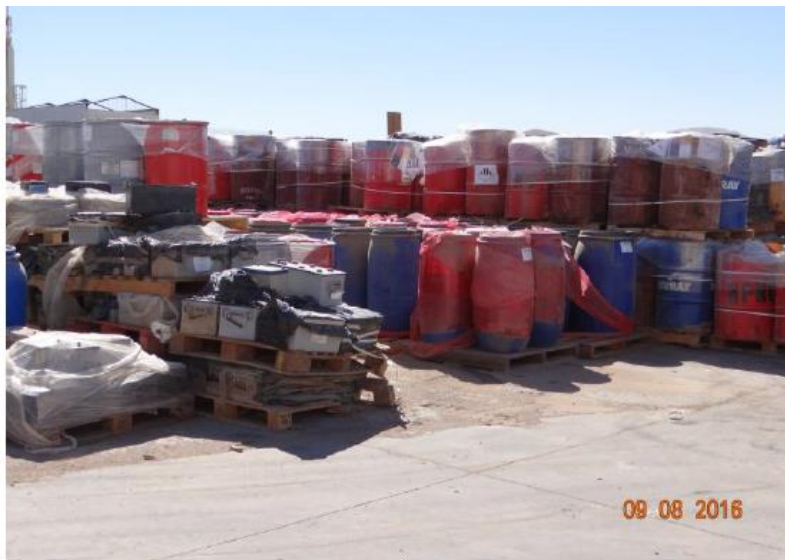
Fotografía 5.	Fecha: 09 de agosto de 2016.	
Coordenadas UTM Datum WGS84 Huso 19	Norte: 7.407.084	Este: 379.794

12. De conformidad a lo expresado en el considerando 8° de esta Formulación de Cargos, en la actividad de fiscalización ambiental realizada el año 2016, contenida en el Acta de fecha 9 de agosto de 2016, en el Informe **DFZ-2016-3044-II-RCA-IA** y en sus respectivos anexos, se inspeccionó el sector contiguo a la planta de inertización y se constató un patio de almacenamiento temporal de residuos, que de acuerdo a lo señalado por el Jefe de Operaciones y Procesos, tiene una capacidad equivalente a 240 toneladas aproximadamente. Se observó en dicho recinto, 24 tambores sustentados en pallet sin rótulo y sin cierre perimetral y techo. Con respecto a los tambores sin rótulo, la empresa aclaró que *“en el patio de recepción o almacenamiento temporal de residuos se recibe la carga de los camiones, la que es revisada conforme a su declaración SIDREP, para verificar si cuenta con rotulación pertinente, y posteriormente ser enviada a almacenamiento o tratamiento, según corresponda. En el caso de estos tambores, fueron recepcionados sin rotulación según da cuenta el reporte de hallazgos inmediato, por lo cual se procede a notificar al generador para su corrección”*.

13. La empresa, mediante carta s/n°, de fecha 22 de agosto de 2016, entregó información relativa al almacenamiento temporal de residuos inflamables. Analizada la documentación acompañada se pudo constatar que se trata de una autorización sanitaria que aprueba las instalaciones del proyecto aprobado mediante RCA N° 146/2007, la cual establece que *“la planta de transferencia o almacenamiento temporal consiste en una estructura de hormigón armado pre fabricado, cierre lateral y la cubierta estarán formadas por paneles de hormigón prefabricado ... [...]”*, estructura que no se observó en la inspección y no corresponde a la aludida por el titular. Por otra parte, las fotografías adjuntadas por el titular, relacionadas con el cerco perimetral, corresponden al cierre de la planta completa y no al del sitio de almacenamiento temporal que se verificó en terreno. Con respecto a los tambores sin rótulo, si bien el titular adjuntó reporte de hallazgo inmediato, con lo cual se notificaría al generador para su corrección, no se entregó evidencia de que dicha gestión fue realizada.

Imagen N° 3 – Patio de almacenamiento temporal de residuos, contiguo a la planta de inertización.

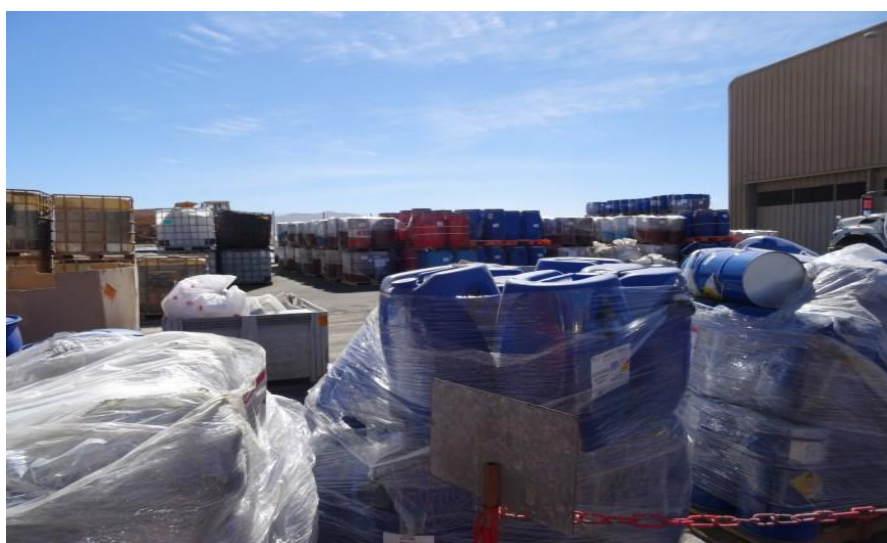
14. En la actividad de fiscalización ambiental realizada con fecha 31 de julio de 2014, se constató que no existen las instalaciones para

recuperación y revalorización. De acuerdo a lo indicado por el Encargado de Prevención de Riesgos, los residuos son valorizados en el patio para posteriormente ser enviados a Santiago.

Imagen N° 4 – Patio de la instalación donde se realiza el proceso de revalorización

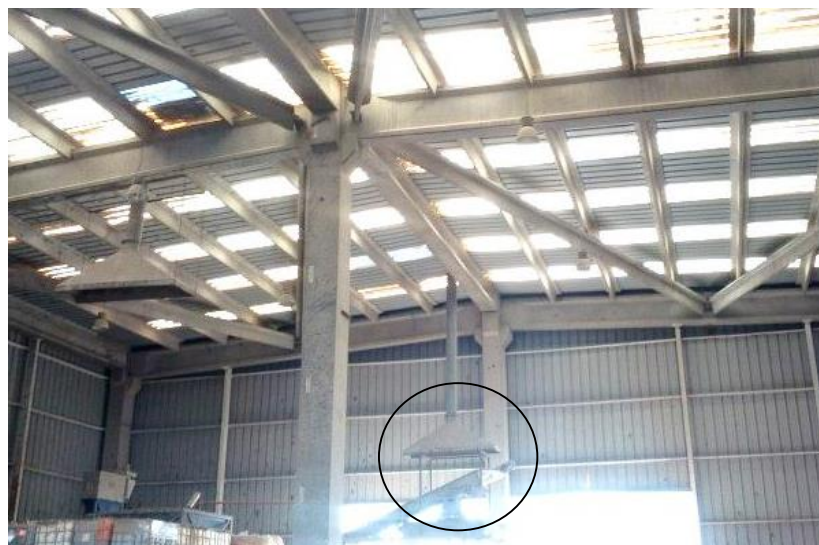
20. En la actividad de fiscalización desarrollada con fecha 31 de julio de 2014, se constató que no existen filtros de mangas ni sistema de abatimiento de gases, sólo cuentan con una campana de extracción.

Imagen N° 5 – Campana de extracción de la planta de inertización.

22. Asimismo, el informe en comento señala que no existe un sistema de abatimiento de gases y filtros de manga. El Jefe de Operaciones y Procesos señaló que *“se encuentra en elaboración un proyecto para la instalación de un sistema de abatimiento de gases y filtro de manga, cuya implementación se compromete para el año 2017”*.
