**FORMULA CARGOS QUE INDICA A COMPAÑÍA MINERA TECK QUEBRADA BLANCA S.A.**

**RES.EX. N° 1/ROL D-115-2018**

**Antofagasta, 29 de noviembre de 2018.**

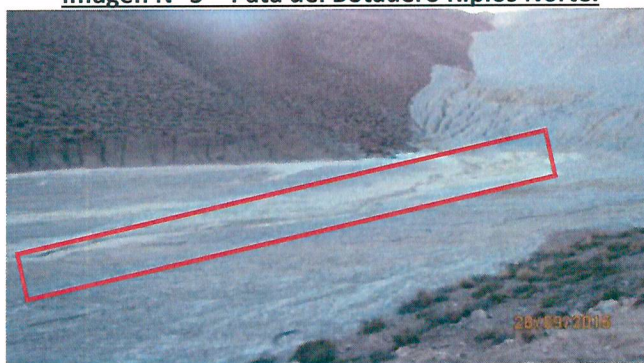
**Imagen N° 5 – Pata del Botadero Ripios Norte.**

38. Respecto de la actividad de fiscalización ambiental realizada el año 2016, contenida en las actas de fecha 27 y 28 de septiembre de 2016, en el informe **DFZ-2016-3095-I-RCA-IA** y sus respectivos anexos, se visitó el área de exfiltración ocurrida en el año 2014, aguas abajo del emplazamiento de la cortina hidráulica (coordenadas UTM Datum WGS 84 Huso 19 S 7.615.603 m N - 517.282 m E), constatándose que al momento de la inspección dicho sector se encontraba seco. Se observaron las tuberías usadas para el bombeo aún en el área. Asimismo, en la pata del botadero de Ripios Norte (coordenadas UTM Datum WGS 84 Huso 19 S 7.678.807 m N - 521.922 m E) se observó un curso superficial de solución hacia aguas abajo del botadero. El Jefe de Medio Ambiente de la empresa, indicó que las soluciones provenientes del Botadero de Ripios que drenaban desde este sector serían captadas por la Cortina Hidráulica 1.

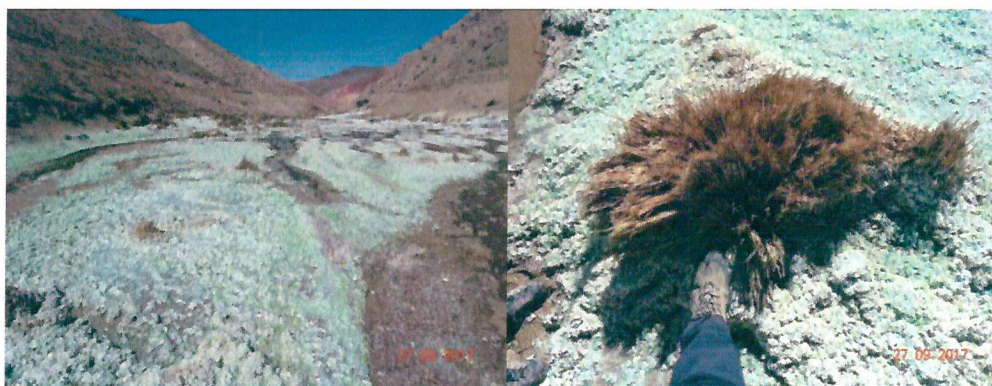
**Imagen N° 6 y 7 – Coloración del lecho de Quebrada Blanca en Comunidad Vegetacional N° 23.**

40.5.2. Asimismo, fue posible observar, en coordenadas UTM Datum WGS 84 7.675.108 m N – 516.694 m E, la existencia de escurrimiento superficial de agua y la presencia de una coloración blanca en el suelo del lecho de Quebrada Blanca, lugar que correspondería a la Comunidad Vegetacional N° 23. Aguas abajo de este punto, en coordenadas UTM Datum WGS 84 7.675.027 m N – 516.941 m E, además del escurrimiento superficial, se constató una coloración verdosa, que variaba de tonalidad desde un verde blanquecino a uno más intenso en todo lo ancho de la quebrada, pudiendo advertir la existencia de vegetación que se encontraba rodeada por suelo con la coloración antes descrita, situación que se extendía por unos 50 metros.

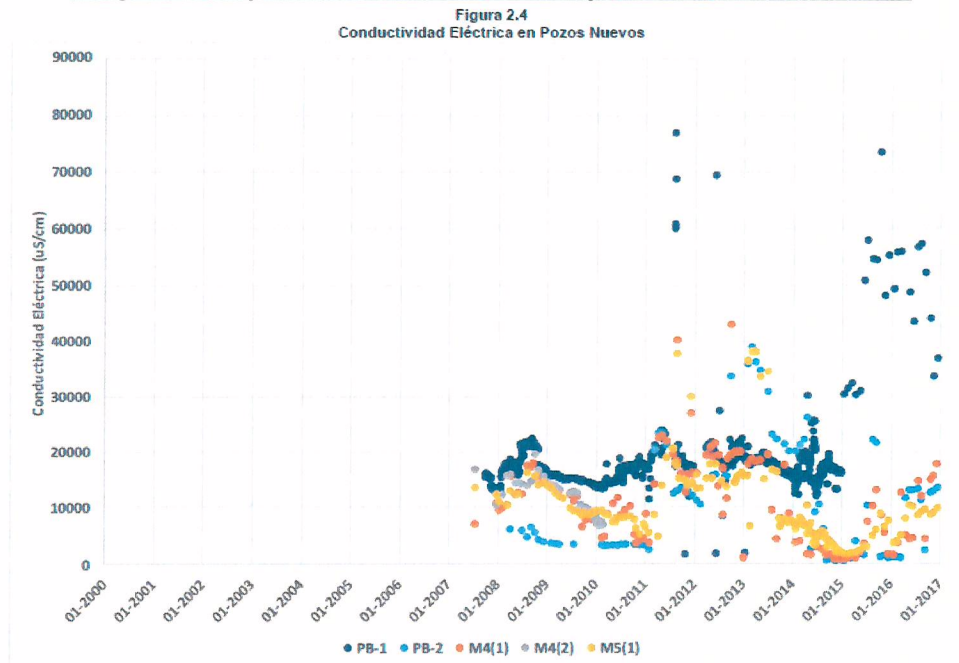
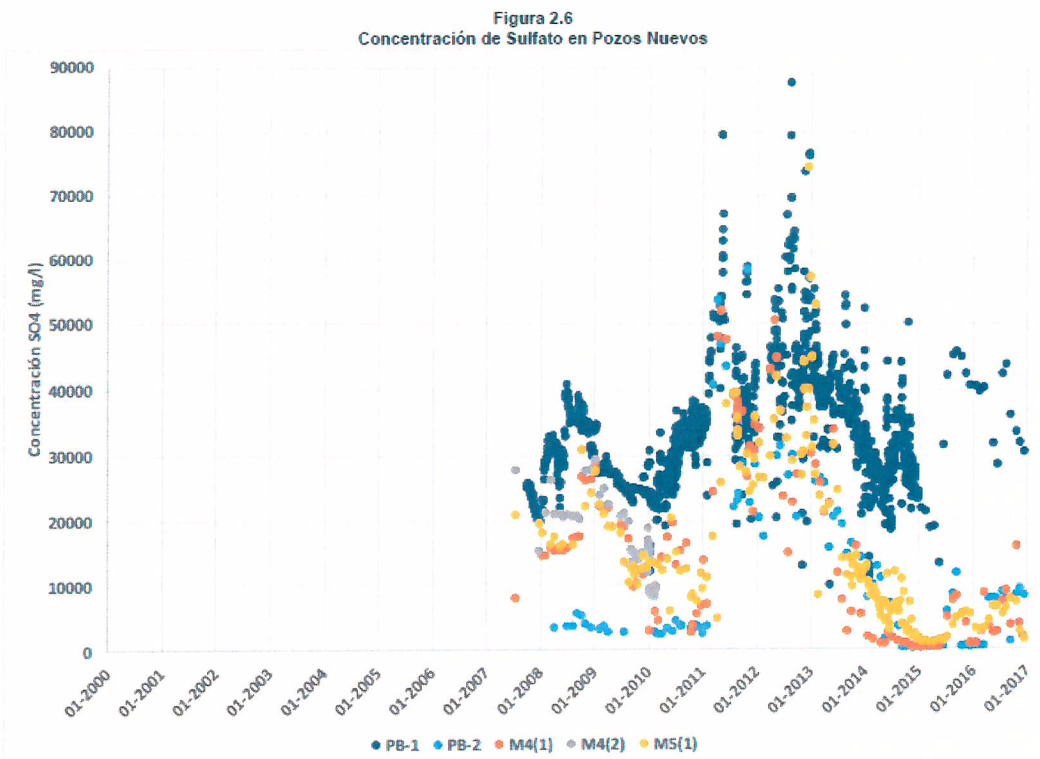
**Imágenes N° 6 y 7 – Conductividad eléctrica y concentración de sulfatos.**

Servicio mediante Res. Ex. D.S.C. N° 514/2017, es posible advertir que ha registrado valores entre 30.000 y 40.000  $\mu\text{S}/\text{cm}$  de conductividad, entre los meses de enero de 2012 y enero de 2014, exhibiendo un descenso a 5.000 y 10.000  $\mu\text{S}/\text{cm}$  para el periodo comprendido entre enero de 2014 y 2015. Luego de experimentar otro descenso en las mediciones, desde el mes de enero de 2016 es posible observar un nuevo aumento en torno a los 5.000 y 10.000  $\mu\text{S}/\text{cm}$ . Respecto a la medición de los sulfatos, el pozo objeto de análisis muestra un comportamiento similar, toda vez que se registra un alza entre los años 2012 a 2014, en torno a 20.000 y 70.000  $\text{mg}/\text{L}$ , para luego registrar un descenso durante el 2014, y una posterior alza el año 2016, con valores aproximados a los 5.000 y los 10.000  $\text{mg}/\text{L}$ . Dicho comportamiento puede apreciarse en las siguientes figuras:

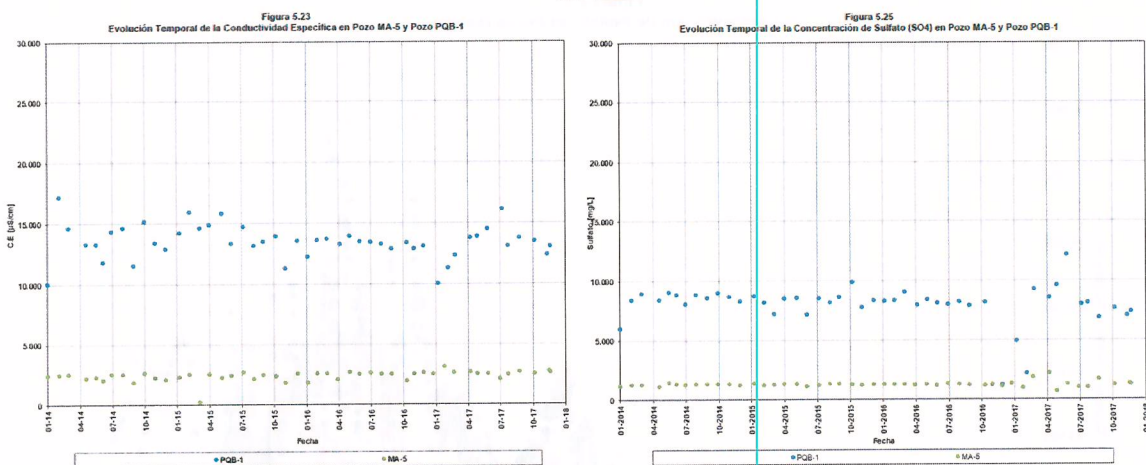
**Imágenes N° 8 y 9 – Conductividad eléctrica y concentración de sulfatos en los pozos MA-5 y PQB-1.**

48. Adicionalmente, se analizó el comportamiento exhibido por los pozos MA-5 y PQB-1, cuyos resultados permiten determinar la calidad del agua y el control de la efectividad del muro impermeable y de la cortina hidráulica. En este sentido, en el informe<sup>16</sup> de seguimiento ambiental sobre el funcionamiento de la cortina hidráulica – periodo octubre a diciembre 2017 – se incorporan las siguientes figuras que grafican los resultados obtenidos:

49. Como es posible observar, en lo que respecta al pozo PQB-1, la conductividad eléctrica y la concentración de sulfatos exhibe de forma permanente superaciones a los límites referidos en el considerando 28° de esta Formulación de Cargos, pudiendo advertirse una correlación en entre ambos parámetros dado el comportamiento similar que han exhibido desde el año 2012, con registros en torno a 10.000 y 20.000  $\mu\text{S}/\text{cm}$  para los primeros, y 8.000 y 10.000 mg/L los segundos. Dichos antecedentes pueden apreciarse en las siguientes figuras:

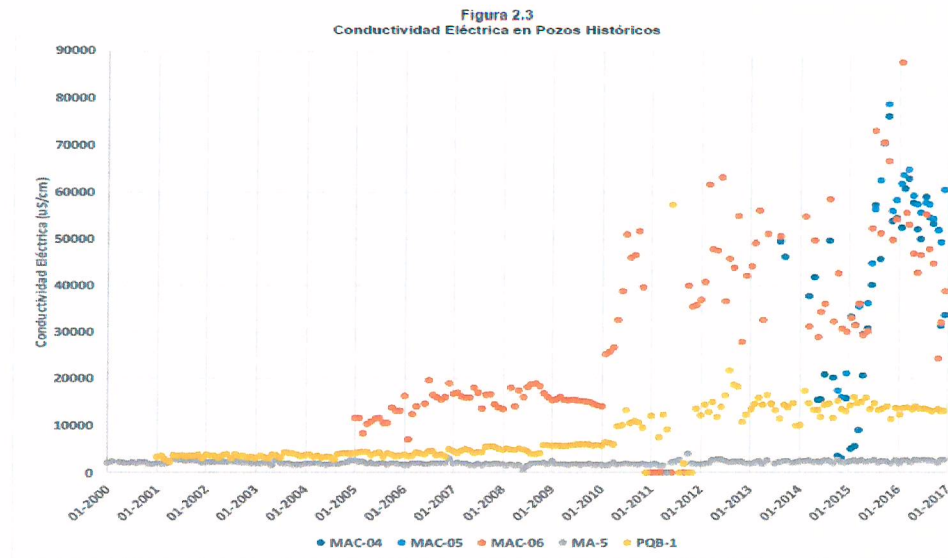
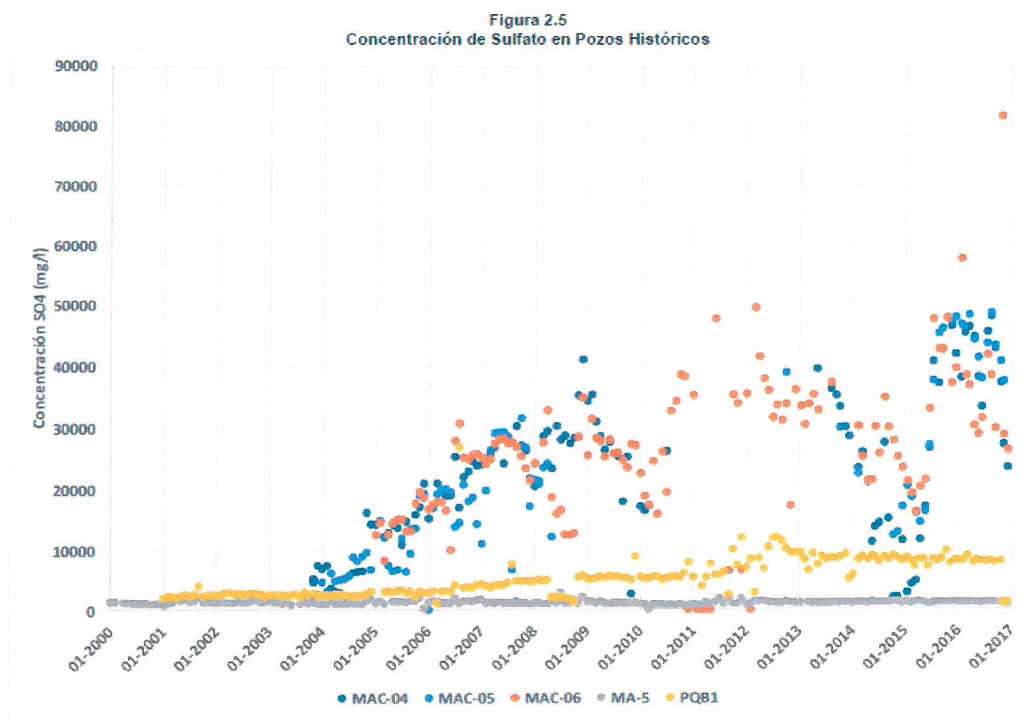
**Imágenes N° 9 y 10 – Conductividad eléctrica y concentración de sulfatos**

50. Como es posible apreciar, los parámetros que sirven para analizar la efectividad de la cortina hidráulica implementada han sido sobrepasados en los pozos de monitoreo analizados, ubicados aguas abajo de ésta. Es especialmente relevante los

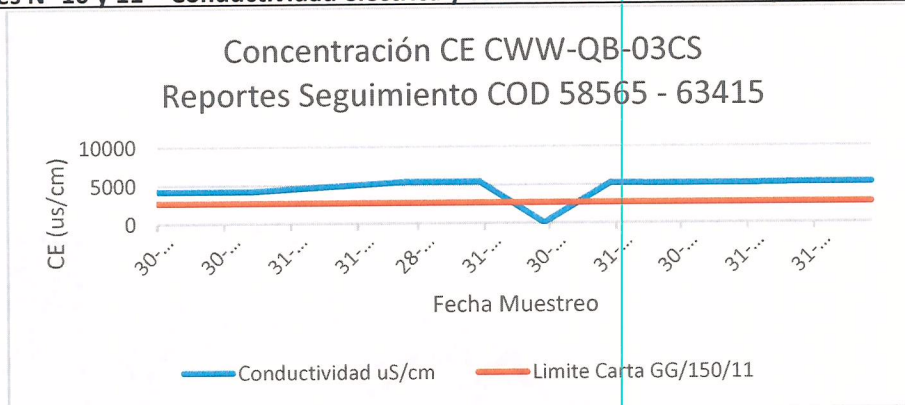
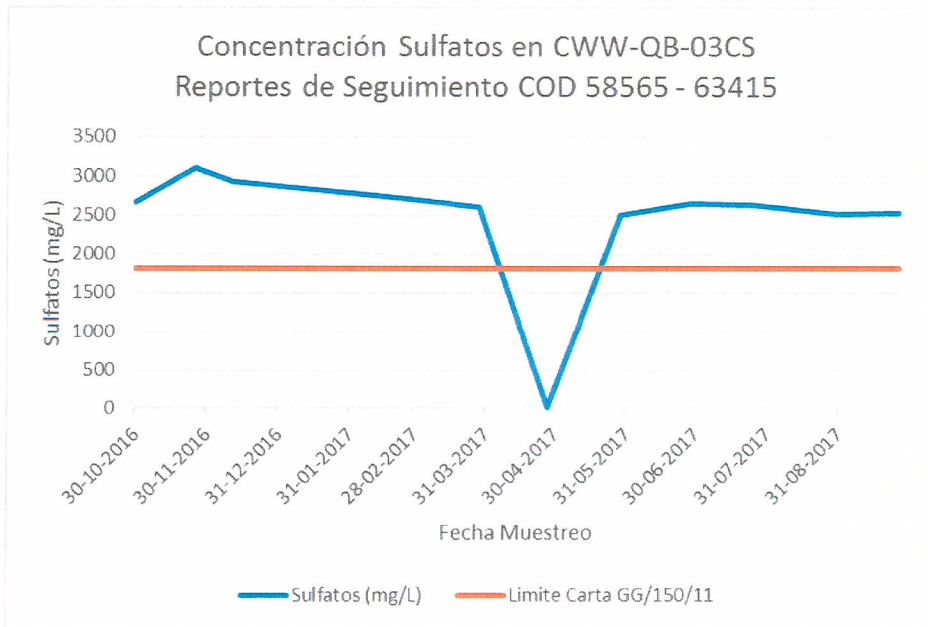
**Imágenes N° 10 y 11 – Conductividad eléctrica y concentración de sulfatos pozo GWW-QB-03CS.**

51. De forma complementaria al análisis efectuado, se procedió a revisar los antecedentes asociados al informe semestral del Plan de monitoreo voluntario en Quebrada Choja-Maní. Así, respecto de los pozos GMWW01, GMWW02 y GMWW06 fue posible observar que, para conductividad eléctrica, las mediciones se encuentran dentro de los rangos esperados para la calidad natural del agua subterránea<sup>17</sup> en el subsector de Quebrada Blanca (1,750 – 2,660 uS/cm), mientras que para el caso de la concentración de sulfatos (1,066 – 1,804 mg/l) las mediciones son inferiores. Sin embargo, los resultados obtenidos para el pozo **GWW-QB-03CS** (ubicado en quebrada Choja y cercano a las instalaciones de la empresa), correspondientes al periodo mayo – septiembre de 2017, exhiben mediciones que exceden los rangos antes citados, tanto para conductividad eléctrica como para concentración de sulfatos, promediando 5,184 uS/cm y 2,568 mg/l respectivamente, y para la línea de base original establecida para la condición pre-mina<sup>18</sup>. En este punto, es necesario indicar que el pozo **GWW-QB-03CS** se encuentra aguas abajo del pozo PQB-1, último punto de monitoreo de calidad de las aguas y control de la efectividad del muro impermeable. Adjunto se incorporan antecedentes que grafican lo antes indicado:
