**FORMULA CARGOS QUE INDICA A IBEREÓLICA CABO  
LEONES I S.A.**

**RES. EX. N° 1/ ROL D-023-2019**

**III. INFRACCIONES CONSTATADAS EN ACTIVIDAD DE FISCALIZACIÓN DE 01 Y 02 DE JUNIO DE 2017: SUPERACIÓN DE LA SUPERFICIE UTILIZADA PARA HABILITAR LA PLATAFORMA DEL EDIFICIO DE CONTROL DEL PARQUE EÓLICO CABO LEONES.**

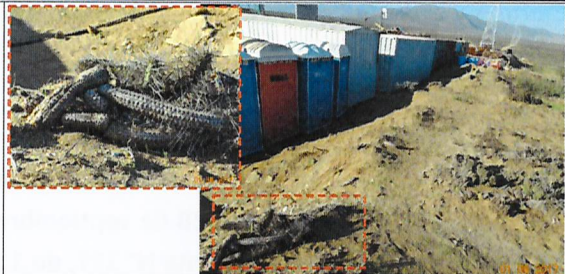
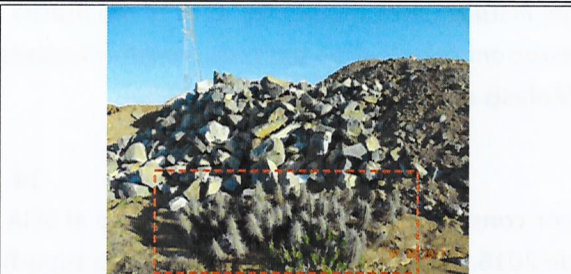
17. Asimismo, se consigna en el Informe de Fiscalización que se observó que en el terreno aledaño a la plataforma del edificio de control, el sustrato obtenido por la habilitación de la misma, se encontraba mezclado con restos de flora, de la especie *Eulachnia acida* y *Oxalis gigantea*, lo que se presenta en las siguientes fotografías.

| Descripción medio de prueba: Área aledaña a la plataforma del edificio de control. Se observa intervención del suelo y restos de individuos de <i>Eulychnia acida</i> . | | | | | |

18. Que lo indicado, permite acreditar que el Titular intervino una superficie mayor a la autorizada por la Resolución Exenta N° 127/2016 para la construcción del edificio de control del Parque Eólico Cabo Leones, ocupando una superficie 160% mayor a la indicada en Consulta de Pertinencia de Ingreso al SEIA ya referida. Asimismo, se constató que esta superación implicó una afectación a especies de flora y vegetación presentes en el sector, correspondientes a *Oxalis gigantea* y *Eulychnia acida*<sup>5</sup>, esta última clasificada en categoría de preocupación menor, conforme al Reglamento de Clasificación de Especies. Asimismo, se debe tener presente que ambas especies afectadas se encuentran en el listado del D.S. N° 68, de 14 de septiembre de 2009, del Ministerio de Agricultura, que Establece, aprueba y oficializa nómina de especies arbóreas y arbustivas originarias del país.

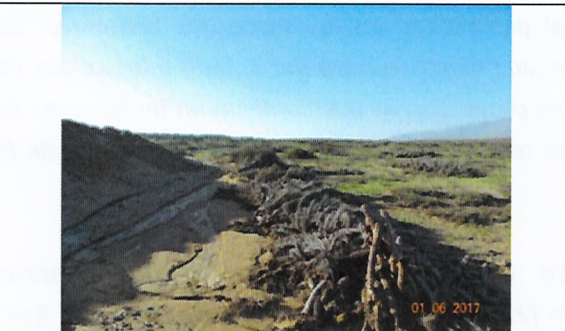
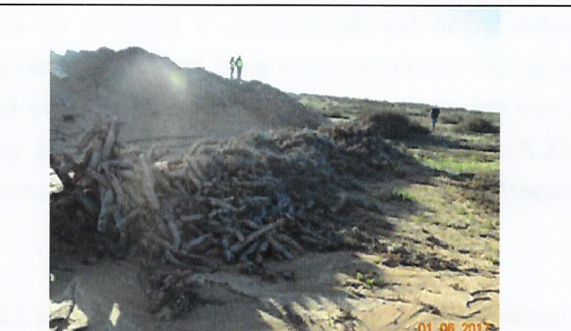
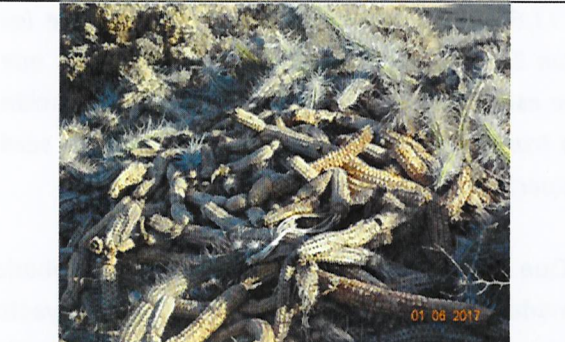
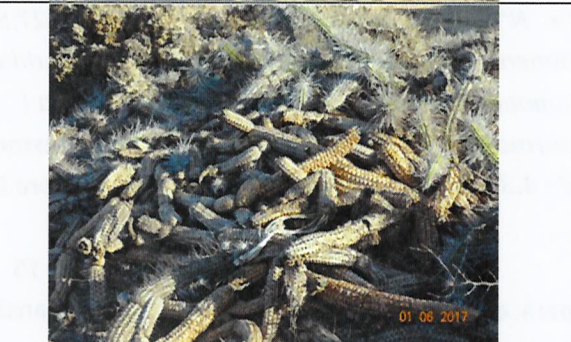
| Descripción medio de prueba: Especies afectadas por la habilitación de la plataforma del edificio de control. La especie mayormente afectada corresponde a <i>Eulychnia acida</i> . En terreno se constató la acumulación de flora seca (30mx2mx1m) que según lo indicó el Titular,, corresponde al material proveniente del desbroce de la primera capa del suelo. | | | | | |

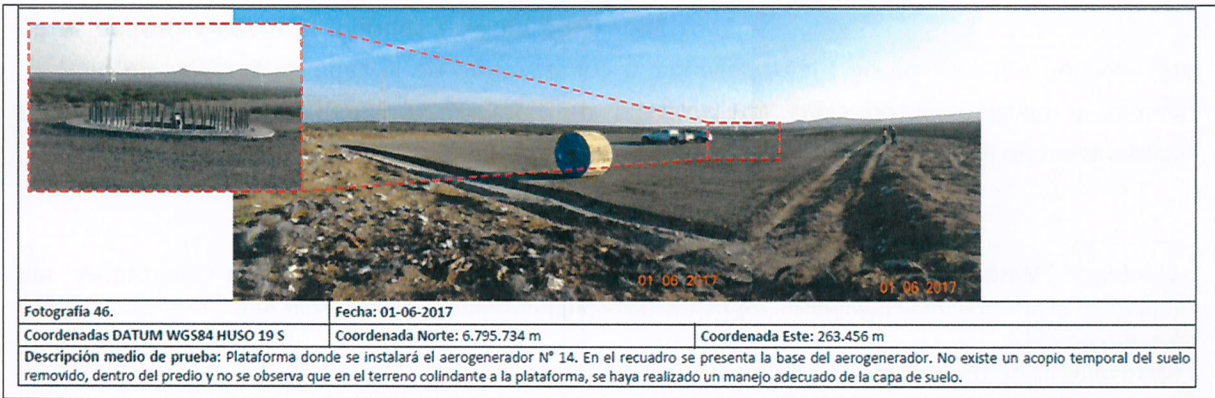
Fotografías N° 6. Plataforma del aerogenerador N° 14

20. Que, no obstante lo indicado por el Titular, al momento de la inspección ambiental no fue posible corroborar o detectar lo informado por el funcionario de la empresa, dado que la capa de suelo retirada no se encontraba de forma aledaña a la plataforma. Asimismo, tampoco se constató que al término de la habilitación de la plataforma, el suelo haya sido repuesto en las superficies que carecían de vegetación. La situación descrita se puede apreciar en la siguiente fotografía.

23. Que de esta forma, no fue posible acreditar, que el Titular haya realizado la recuperación de la capa de suelo conforme a lo dispuesto por la RCA N° 170/2012, así como tampoco fue posible verificar que el mismo se hubiese dispuesto en pilas alrededor de cada plataforma de los futuros aerogeneradores.

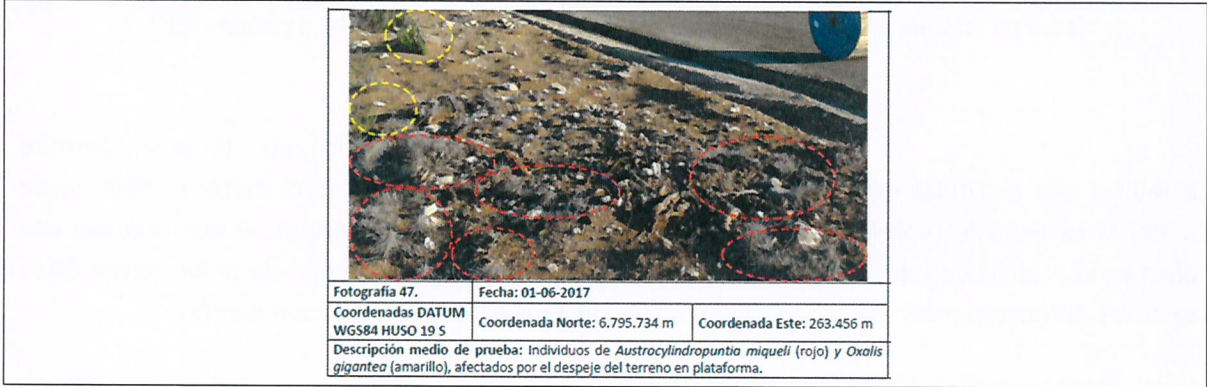
Fotografía N° 7. Suelo aledaño a plataforma del aerogenerador N° 14

25. Asimismo, se constató en la actividad de inspección, que en terreno aledaño a la plataforma del futuro aerogenerador N° 14, el sustrato obtenido por la habilitación de la plataforma, se encontraba mezclado con restos de flora, afectando a especies tales como *Oxalis gigantea*, especie arbórea o arbustiva originaria del país<sup>10</sup>, y *Austrocylindropuntia miqueli*<sup>11</sup>, especie clasificada en categoría de preocupación menor, conforme al Reglamento de Clasificación de Especies. Lo anterior, es constatado por la siguiente fotografía:

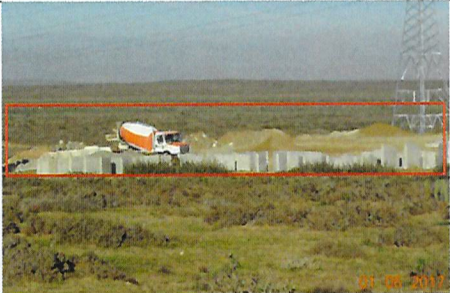
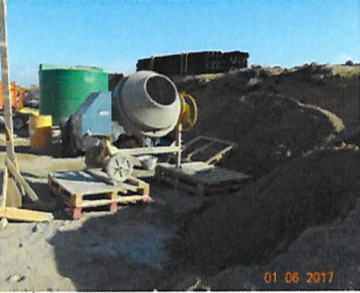
Fotografías N° 8 y 9. Situación de los acopios de áridos y material del proyecto Parque Eólico Cabo Leones

| Descripción medio de prueba: Acopio de material en la plataforma del edificio de control. Como se observa, este material no está cubierto. | | | Descripción medio de prueba: Vista 1 del Acopio de material en la plataforma del edificio de control. Como se observa, este material no está cubierto. | | |

28. Que, lo constatado en terreno permite acreditar que el Titular no ha adoptado las medidas comprometidas para evitar la emisión de material particulado (polvo) desde las áreas de acopio de material y áridos, lo que importa una afectación a la calidad del aire del sector dada la consecuente suspensión de polvo desde estos sectores, a consecuencia del viento y la no adopción de las medidas correspondientes.

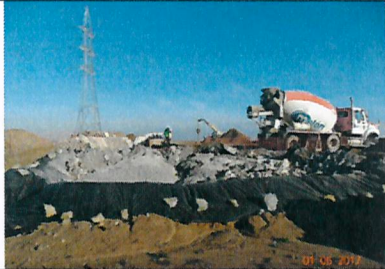
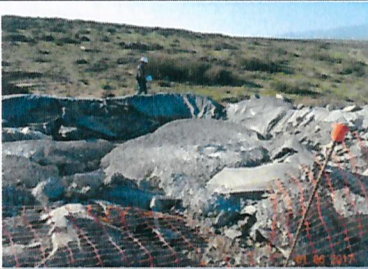
Fotografía N°12 y 13. Infraestructura de lavado de betoneras

30. Que sin perjuicio de lo establecido en la RCA del proyecto Parque Eólico Cabo Leones, se constató en actividad de inspección que en el deslinde de la Plataforma del Edificio de Control existiría un sector destinado al lavado de cubas, donde personal de la empresa realizaba actividades de lavado de betoneras y disposición de material de rechazo de ellas, en una piscina de contención impermeabilizada con geomembrana, de dimensiones aproximadas de 10 metros x 5 metros, y 1,5 metros de profundidad, la cual posee una pendiente aproximada de 30°. Lo anterior se grafica en las siguientes fotografías.

| Descripción medio de prueba: Sector de lavado de betonera. Se observa piscina de contención impermeabilizada con geomembrana donde se dispone los residuos de hormigón. | | | Descripción medio de prueba: Piscina de contención impermeabilizada con geomembrana donde se dispone los residuos de hormigón. | | |

31. Que, lo consignado en el Informe de Fiscalización da cuenta de que el Titular ha desarrollado una infraestructura y un procedimiento que le permite realizar el lavado de betoneras en las dependencias del proyecto, lo que contradice lo declarado y comprometido en la evaluación ambiental del proyecto.
