**FORMULA CARGOS QUE INDICA A SOCIEDAD
CONTRACTUAL MINERA HMC GOLD**

RES. EX. N° 1/ROL D-066-2019

17 JUL 2019

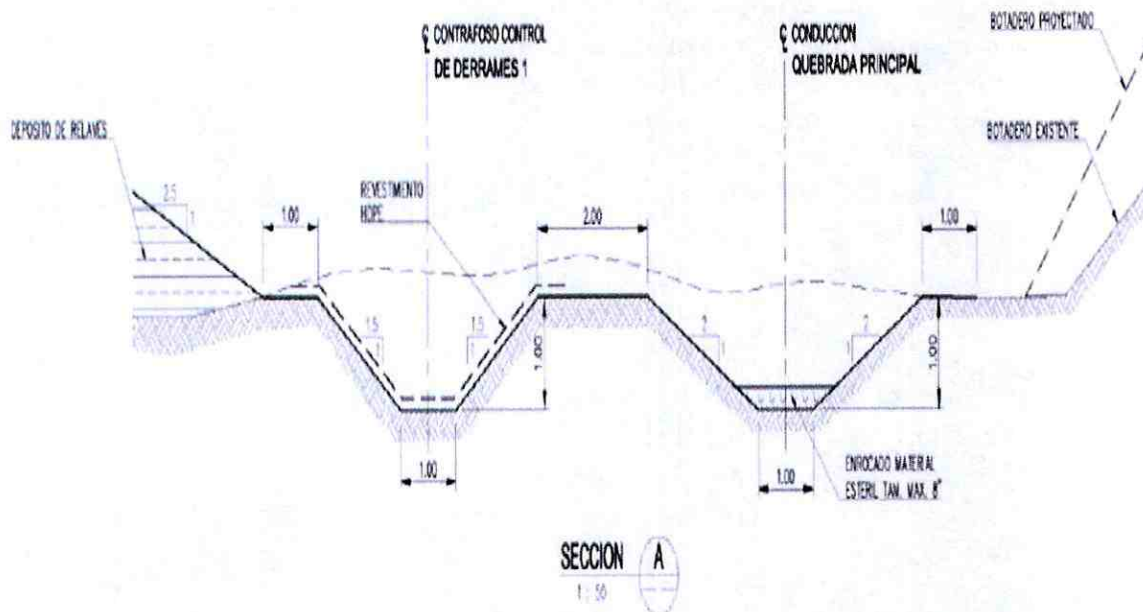
PERFIL LONGITUDINAL
QUEBRADA PRINCIPAL

44. A continuación, se presenta el perfil longitudinal de las canaletas de aguas contactadas y agua no contactadas, incluido en Anexo N° 4.8 de la DIA "Proyecto Expansión de Faena Tambo de Oro", aprobada a través de la RCA N° 17/2013, asociado al permiso ambiental sectorial de obras de defensa o regularización de cauces naturales (actual PAS 157).
