**FORMULA CARGOS QUE INDICA A GESTIÓN  
INTEGRAL DE RESIDUOS S.A.**

**RES. EX. N° 1/ ROL D-115-2020**

**Santiago, 17 de agosto de 2020**

#### I. ANTECEDENTES DEL PROYECTO RELLENO SANITARIO EL MOLLE

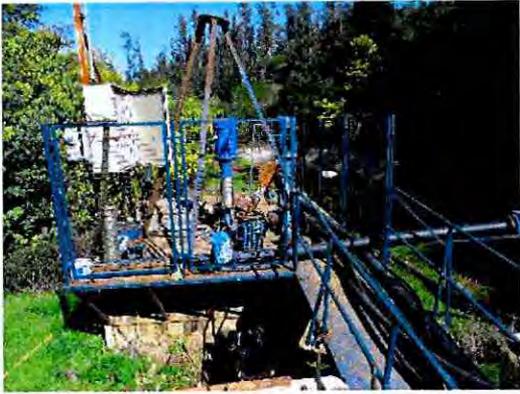
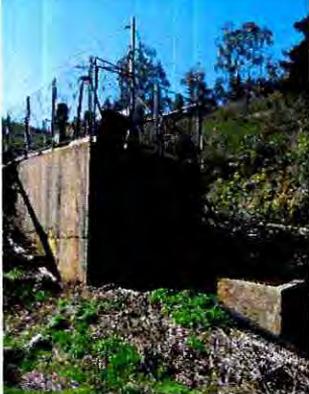
Imagen N° 1. Pozo de Bombas

Fotografía 21.	Fecha : 31 de Julio de 2018	Fotografía 22.	Fecha : 31 de Julio de 2018
Coord. UTM, Datum WGS84, Huso 19s	Este: 253.441 m. Norte: 6.334.775 m.	Coord. UTM, Datum WGS84, Huso 19s	Este: 253.441 m. Norte: 6.334.775 m.
Descripción Medio de Prueba: Pozo de bombas de impulsión de lixiviados. Se evidencia estructura de hormigón con 2 bombas.		Descripción Medio de Prueba: Pozo de bombas de impulsión de lixiviados. Se evidencia estructura de hormigón con 2 bombas.

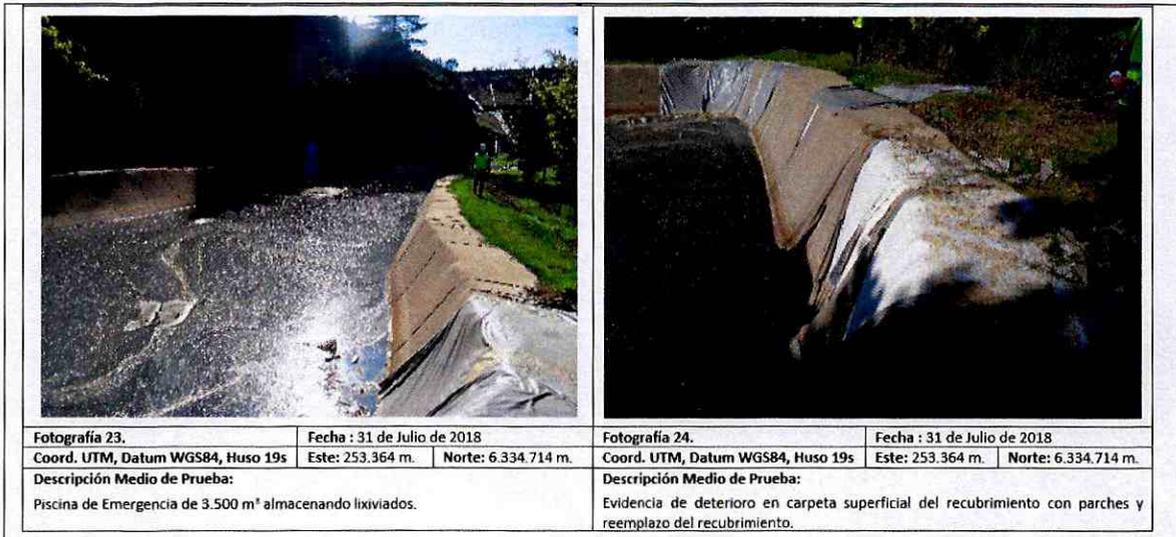
Imagen N° 2. Piscina de Emergencia

28. Respecto de esta piscina se constató además, que se trataba de una *"(...) piscina estanca con recubrimiento de HDPE. Se observan en algunos sectores de la piscina deterioro en la carpeta superficial del recubrimiento y otros que evidencian parches y reemplazo del recubrimiento (...)* Durante el recorrido por el costado poniente de esta piscina se perciben olores amoniacales de baja intensidad y duración, lo cual se relaciona con existencia de un sector contiguo a la piscina donde hay evidencia de la acumulación de líquidos lixiviados de antigua data sobre el terreno con apozamiento eutrofizado (...). **De acuerdo a las características que presenta esta piscina al momento de la inspección, se evidencia que no se utiliza como un dispositivo de emergencia, sino más bien como una piscina de proceso para el manejo y control de lixiviados"** (énfasis agregado). El estado de la piscina de emergencia se aprecia en la siguiente imagen.

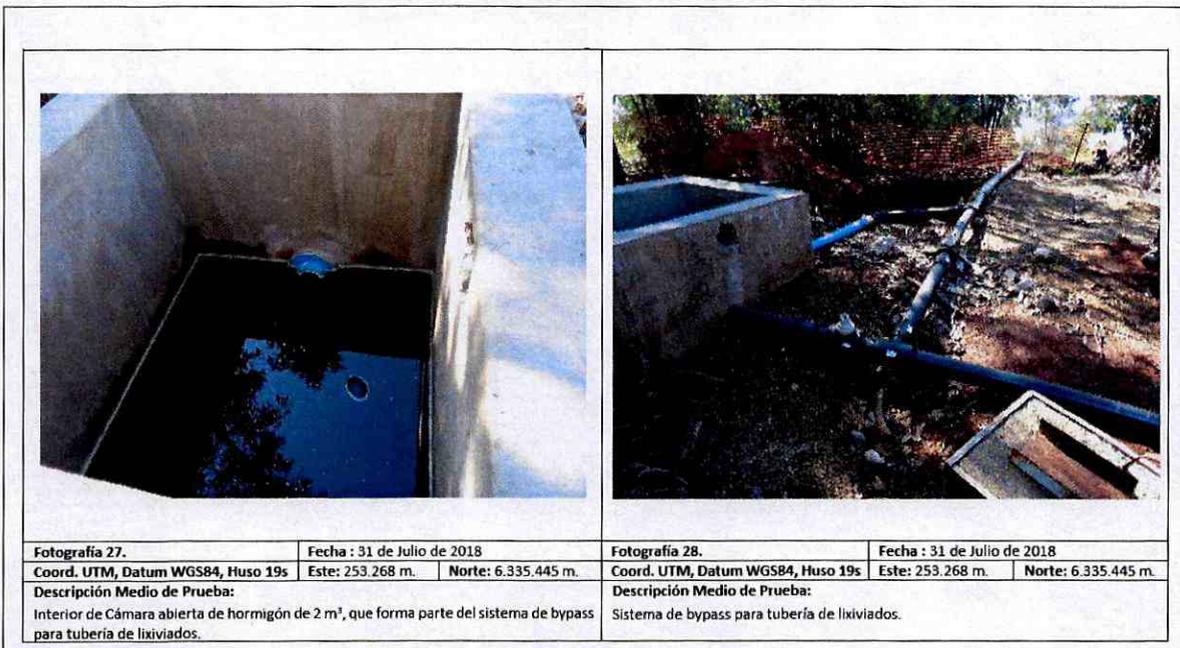
Imagen N° 3. Cámara abierta de hormigón

29. Continuando con el recorrido, se identificó una cámara abierta de hormigón, en construcción, de 2 m<sup>3</sup> de capacidad, “(...) la cual forma parte de un sistema de bypass para la tubería que transporta el lixiviado desde el pozo de bombas hasta la piscina de acumulación”.

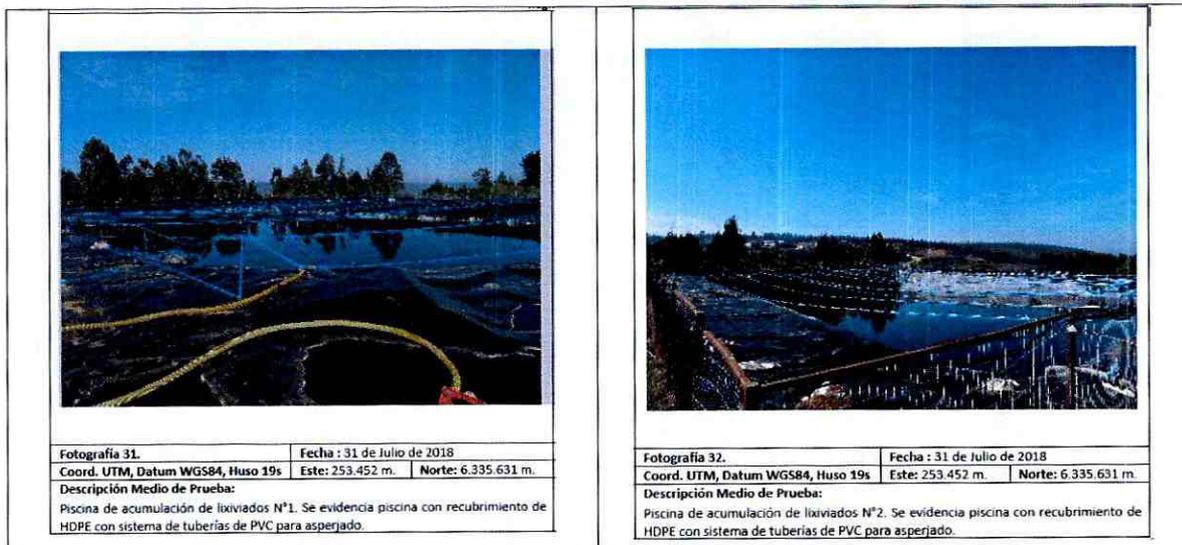
Imagen N° 4. Piscinas N° 1 y N°2

30. Asimismo, se constató que la tubería de descarga de la cámara abierta de hormigón, descarga lixiviados en 3 piscinas de acumulación. La primera de estas, denominada Piscina N° 1, posee una capacidad de 8.500 m<sup>3</sup>; la segunda, piscina N° 2, posee una capacidad de 9.500 m<sup>3</sup>; y, la tercera, Piscina N° 3, tiene una capacidad de 12.500 m<sup>3</sup>, las que se pueden identificar en las imágenes N° 4 y 5. Por otra parte, se constató que las Piscinas N° 1 y 2 presentan un revestimiento con carpeta HDPE y cuentan con un cierre perimetral

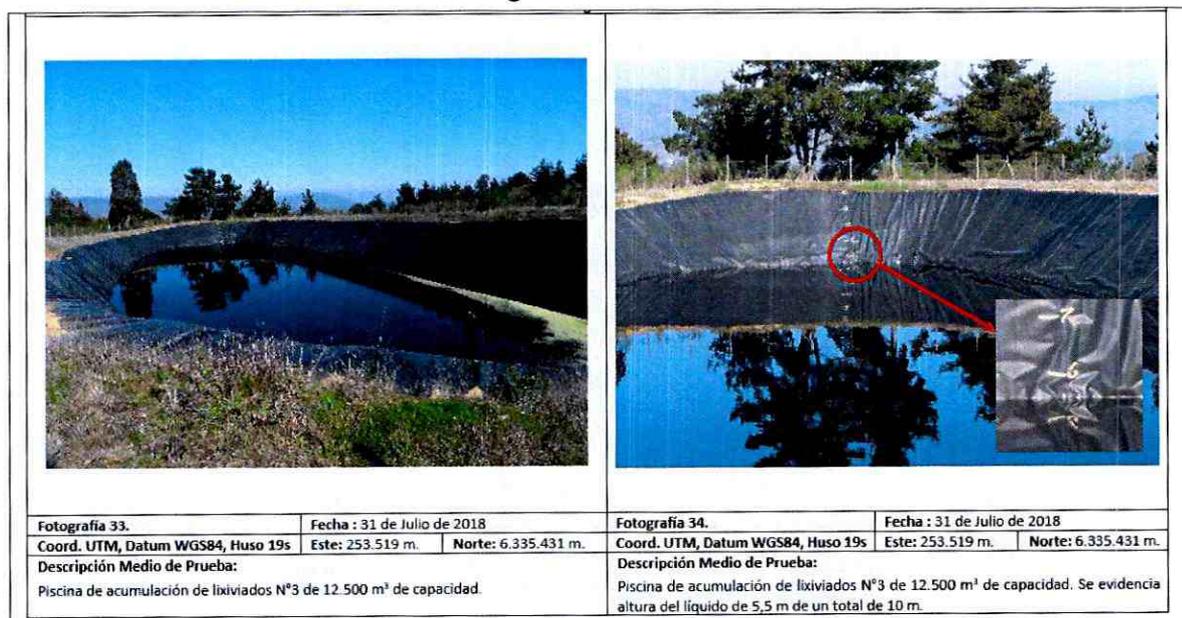
Imagen N° 5. Piscina N° 3

31. Que, lo constatado en inspección ambiental de 31 de julio de 2018, contenida en el IFA 2018, permite acreditar que el titular no solo modificó el destino de las lagunas de estabilización facultativas y laguna de acumulación, aprobadas en la RCA del proyecto, sino que también modificó su capacidad de almacenamiento, aumentándolo considerablemente, y en el caso de la Piscina N° 3 triplicándolo, si se compara con la capacidad de

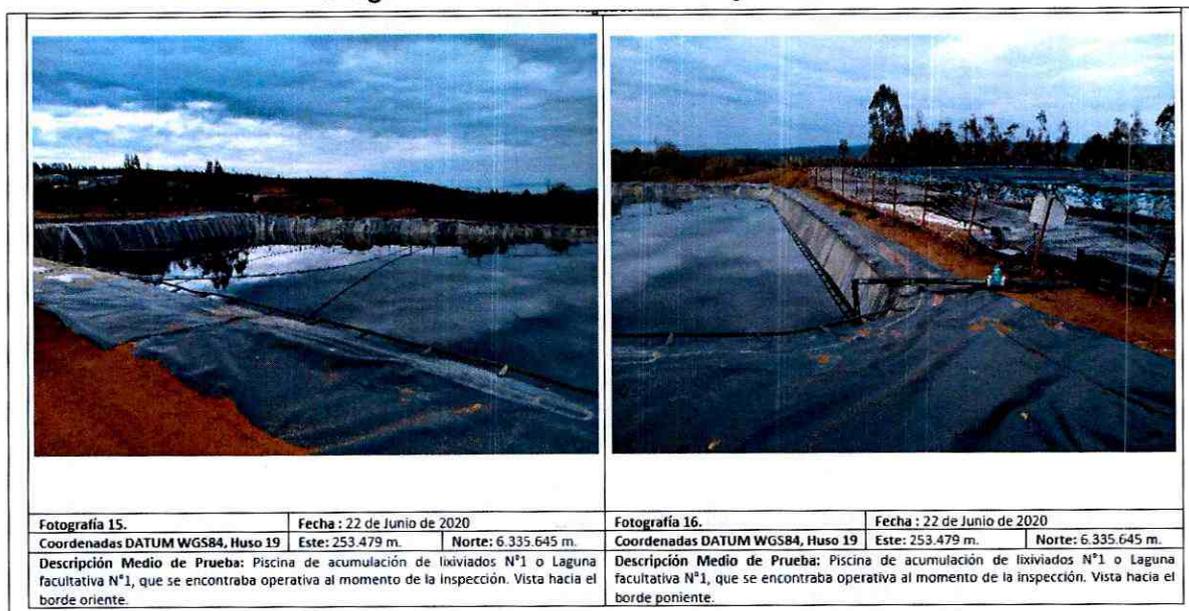
Imagen N° 7. Piscina N° 1 al 22 de junio de 2020

35. En cuanto a las piscinas de estabilización, denominadas piscinas N° 1 y N° 2, y de la piscina de acumulación, denominada por el titular como piscina N° 3, se constató que *“La piscina 1 se encuentra operativa y es la que actualmente recibe los lixiviados del Relleno. Opera con un sistema implementado de goteo por todo el perímetro de*

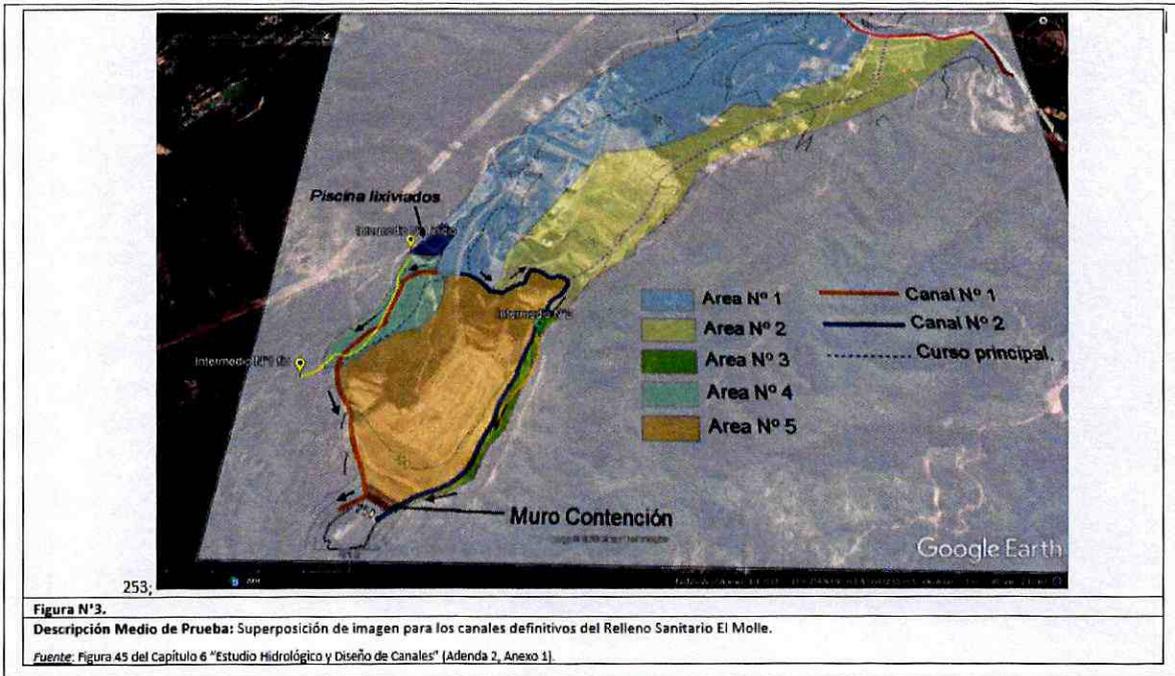
Figura N° 3. Superposición de Figura N° 45 Anexo 1 de Adenda N° 2, y ubicación real del Canal Perimetral Noroeste (Canal N° 1) y Canal Perimetral Este (Canal N° 2)

54. Que, sin perjuicio de haberse constado dichas deficiencias constructivas en los canales perimetrales, el IFA 2018 realizó también un ejercicio de comparación entre la ubicación espacial de los canales Perimetrales Noroeste y Este, respectivamente, con las Figuras N° 42, 43 y 45 del Capítulo 6 del Anexo N° 1 de la Adenda N° 2 del proyecto, reseñadas en los considerandos 43, 45 y 46 de esta Resolución. Dicho ejercicio, se realizó con el objeto de determinar si los referidos canales perimetrales correspondían a los canales intermedios, tal como lo señaló el titular en actividad de inspección de 2018. Al respecto, es posible concluir que estos no corresponden a los canales intermedios propuestos, así como tampoco a los canales provisorios, sino que por el contrario corresponderían a los canales definitivos, dado que su localización espacial se encuentra más cercana a la propuesta realizada en la figura N° 45 del Anexo N° 1 de la Adenda N° 2. Lo anterior, puede ser apreciado en Figura N° 3, que contiene la superposición de dicha figura N° 45 con la imagen satelital de Google Earth que contiene el detalle de los canales en análisis. Asimismo, en las Figuras N° 4 y 5, se puede apreciar la ubicación de cada canal perimetral, en imagen satelital de Google Earth, con indicación de su respectiva longitud.

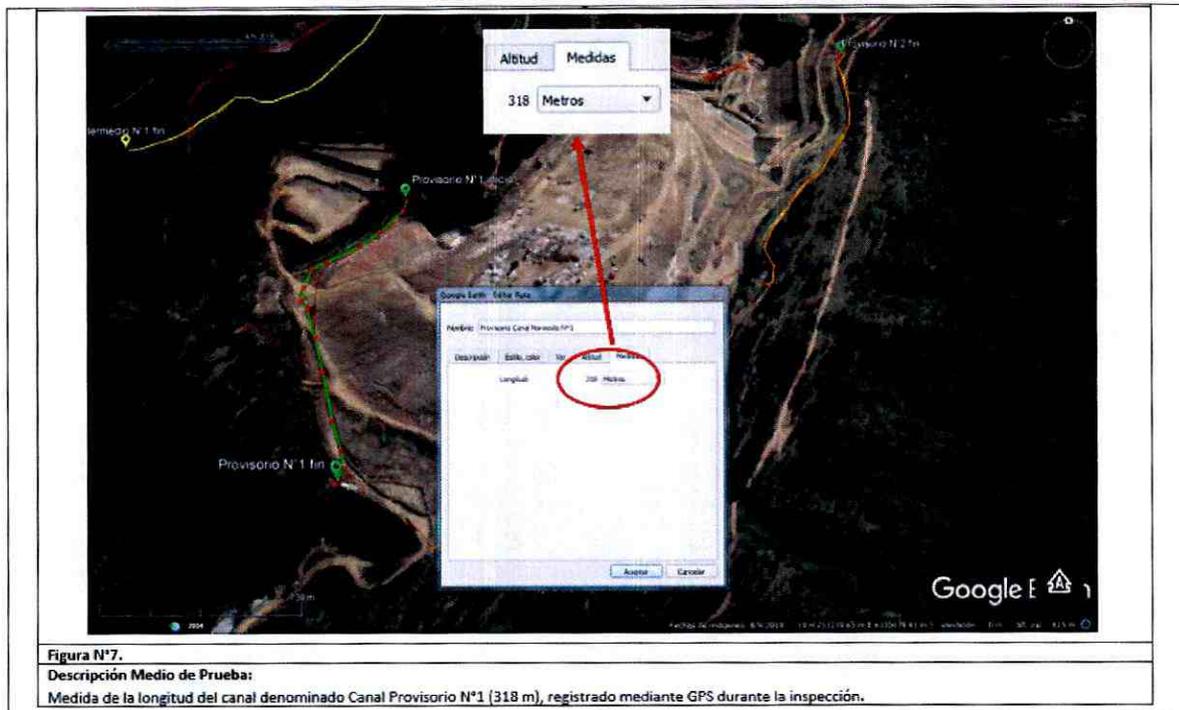
Figura N° 7. Ubicación y longitud del Canal Provisorio Noroeste (N° 1)

60. De igual forma, y si se analiza la longitud real del Canal Provisorio Noroeste (N° 1) con la indicada durante la evaluación ambiental, es posible constatar que estas no son coincidentes, dado que la extensión del canal es de 318 metros, lo que se aprecia en la Figura 7, mientras que lo comprometido en la evaluación ambiental fue un canal provisorio N° 1 de 950 metros.

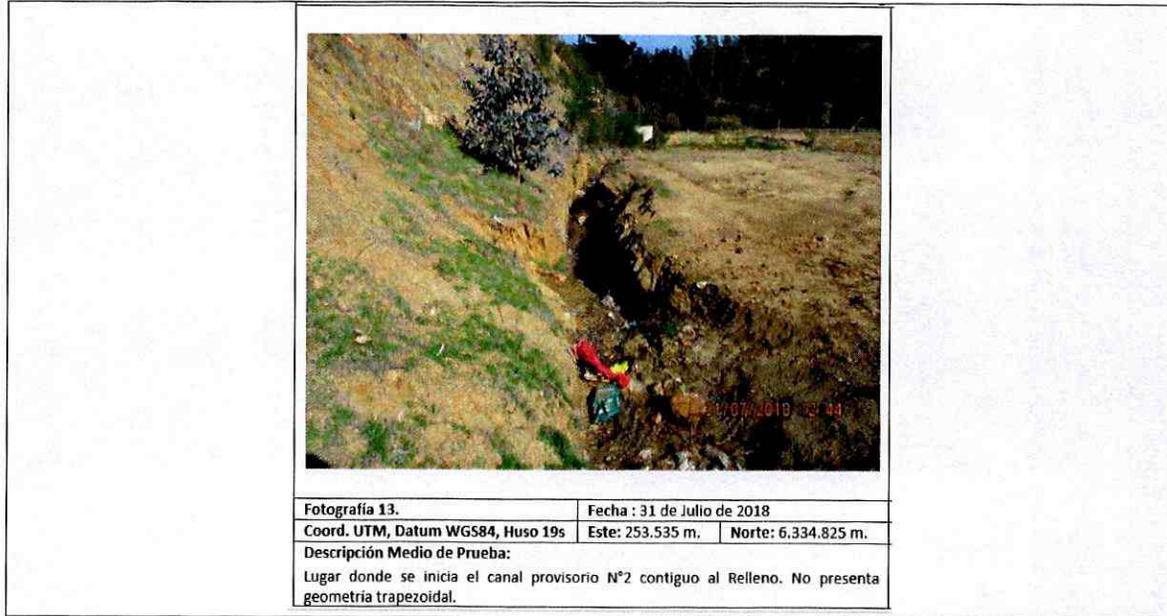
Imagen N° 12. Canal Provisorio N° 2.

61. Finalmente, durante la actividad de inspección de 31 de julio de 2018, contenida en el IFA 2018, se visitó el Canal Provisorio Sureste (N° 2), constatándose que este “(...) comienza contiguo al Relleno Sanitario<sup>13</sup> (...) con término en obra de arte de descarga al costado sureste del Muro de contención<sup>14</sup> (...) **Este Canal no presenta la geometría trapezoidal comprometida** (...)” (énfasis agregado), lo que se aprecia en la siguiente imagen.

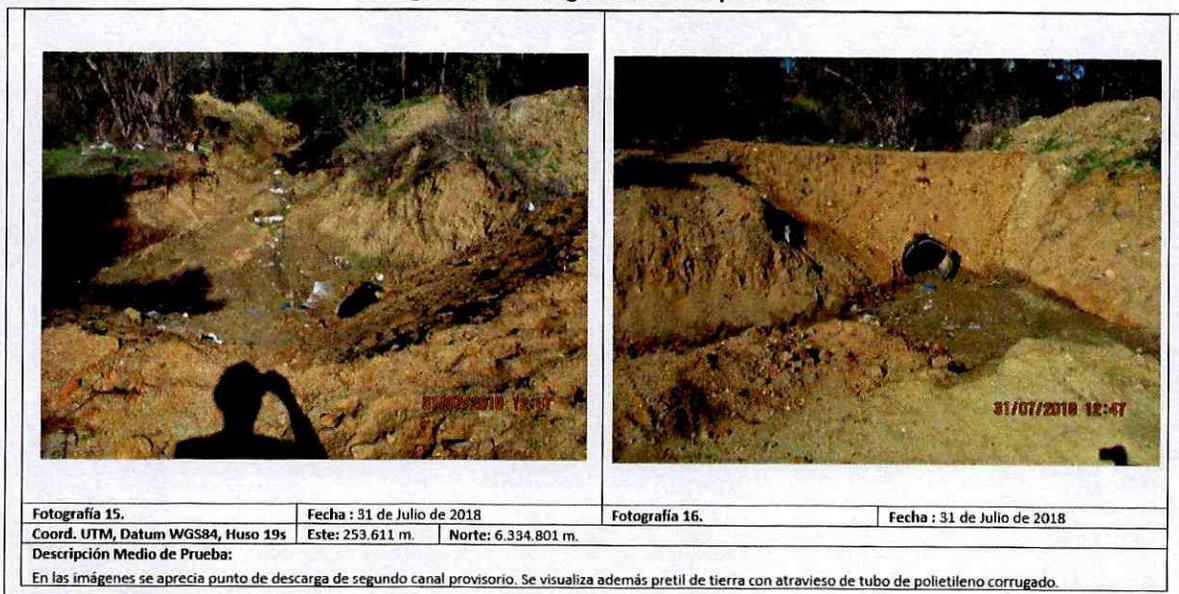
Imagen N° 13. Segundo canal provisorio.

62. Asimismo, "A lo largo del recorrido, se constata la existencia de un **segundo canal provisorio con punto de descarga en quebrada sin nombre**, consistente en pretil de acumulación de tierra (...), atravesado con polietileno corrugado (...) presenta geometría trapezoidal, sin embargo, a medida que recorre en dirección norte, **éste pierde profundidad (...)** hasta el punto de desaparecer y se encuentra obstruido por material de desmoronamiento de muralla lateral (...)" (énfasis agregado). Lo descrito se aprecia en las siguientes imágenes.

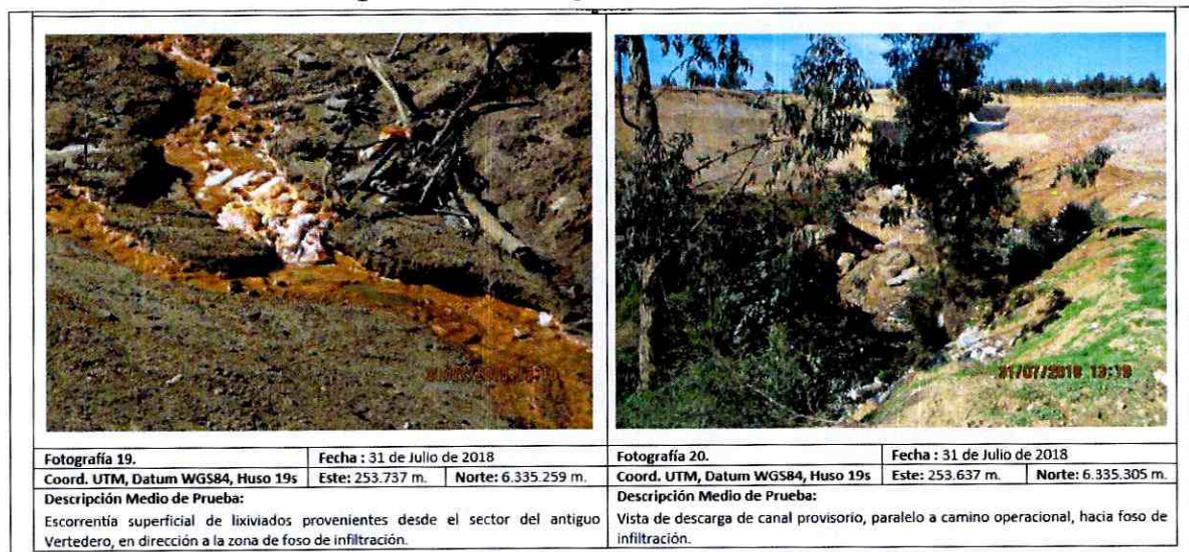
Imagen N° 15. Descargas hacia foso de infiltración

63. De igual forma, se constató por el costado norte del Relleno Sanitario "(...) que el canal provisorio proyectado para ese sector, paralelo al camino operacional, descarga en un dren de infiltración. Además, se observa que en el mismo dren, se reciben aguas de afloramiento de lixiviados de color anaranjado con espuma, acumulándose ambas escorrentías en el fondo del dren". Las siguientes imágenes ilustran lo constatado en terreno.

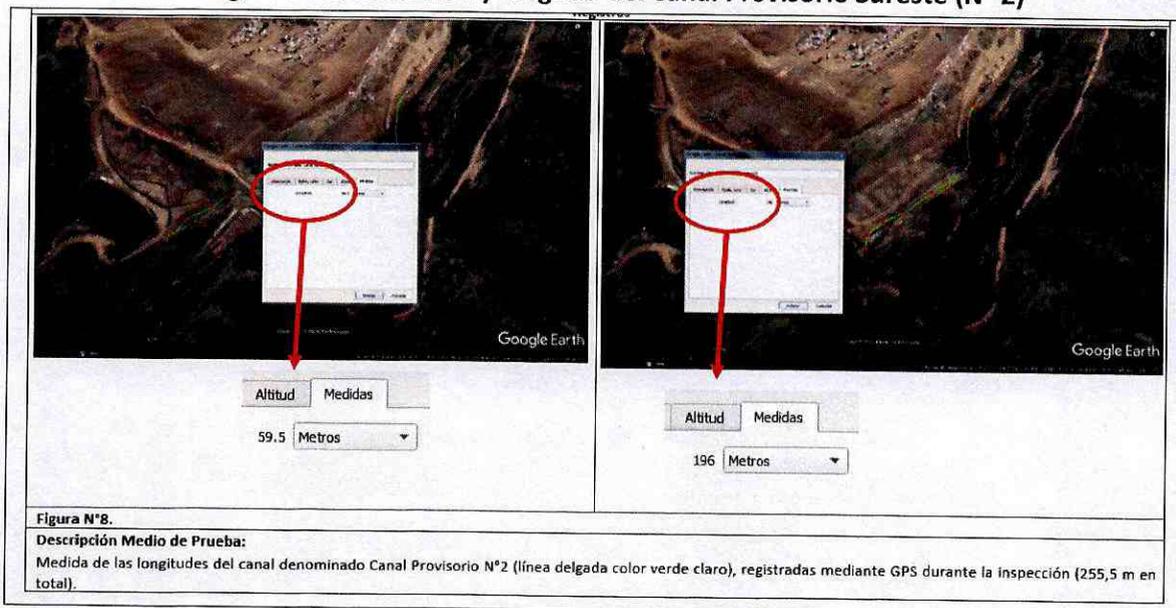
Figura N° 8. Ubicación y longitud del Canal Provisorio Sureste (N° 2)

64. Que, en concordancia con lo ya consignado, el Informe Técnico de la DGA Valparaíso destaca que el canal provisorio N° 2 "(...) se **construye distinto al proyecto presentado (...)** Se constata inconsistencia con punto 4.4.6 de la RCA, ya que **por el costado norte de la celda 3, no se observa canal interceptor de aguas lluvias de ningún**

**tipo**, (no hay provisorios, intermedios ni definitivos), por lo demás, se observa que provisorio N° 2 descarga en un punto llamado, según titular, foso de infiltración, razón por la **cual no existe continuidad en todo el perímetro**" (énfasis agregado).

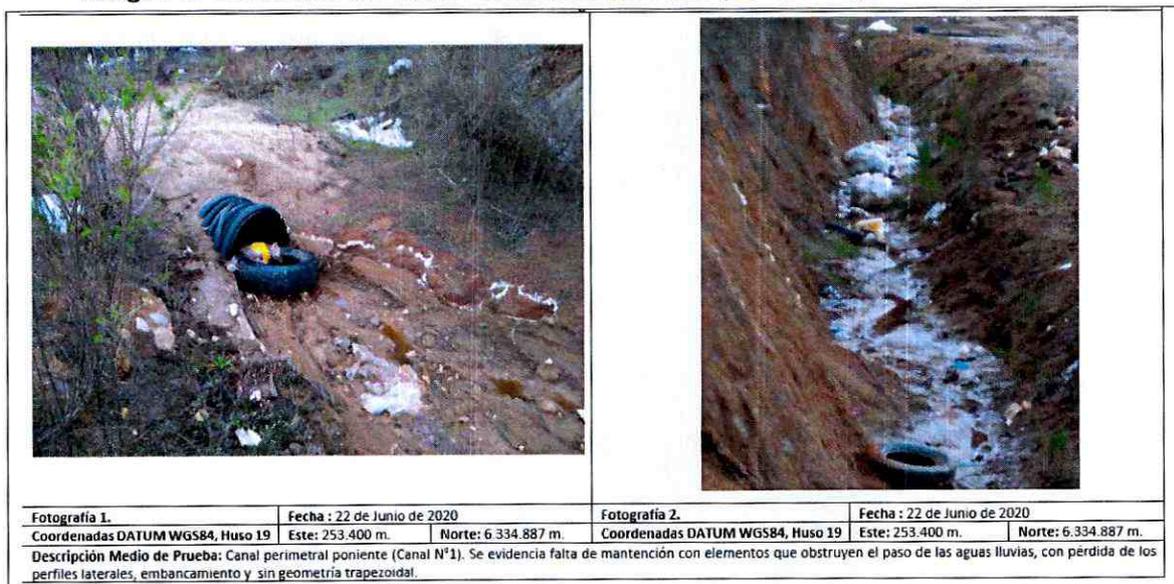
**Imagen N° 17. Estado del Canal Perimetral Noroeste (Canal N° 1) al 22 de junio de 2020**

69. Asimismo, en actividad de inspección realizada el día 22 de junio de 2020, se constató que el Canal N° 1 presentaba “(...) *obstrucción con residuos sólidos gruesos y embancamiento, que impide el normal flujo de las aguas*”, lo que se aprecia en la siguiente imagen.

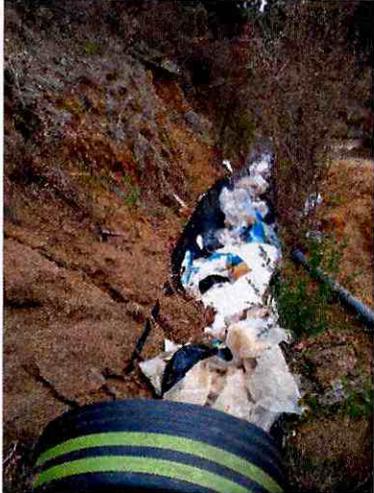
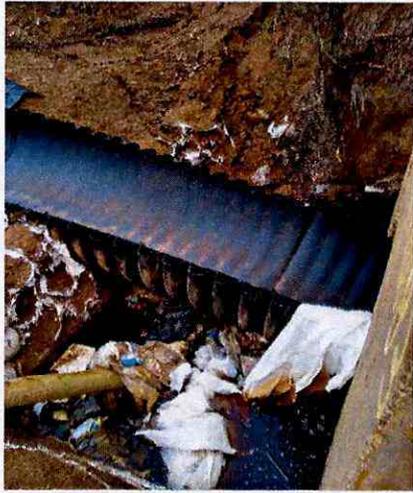
**Imagen N° 18. Estado del Canal Perimetral Este (Canal N° 2) al 22 de junio de 2020**

70. Que, en la misma actividad de inspección, se constató, respecto del Canal Perimetral Este (Canal N° 2), que “*En el sector del canal perimetral ubicado entre el muro del Relleno y el sector de bombas, se encuentra obstruido por residuos sólidos impidiendo el normal flujo de las aguas*” (énfasis agregado), lo que se aprecia en la

<b>Fotografía 3.</b>	<b>Fecha :</b> 22 de Junio de 2020	<b>Fotografía 4.</b>	<b>Fecha :</b> 22 de Junio de 2020
<b>Coordenadas DATUM WGS84, Huso 19</b>	<b>Este:</b> 253.496 m. <b>Norte:</b> 6.334.790 m.	<b>Coordenadas DATUM WGS84, Huso 19</b>	<b>Este:</b> 253.496 m. <b>Norte:</b> 6.334.790 m.
<b>Descripción Medio de Prueba:</b> Estado de obra de descarga de aguas lluvias Canal N°2, se evidencia obstrucción con elementos sólidos.		<b>Descripción Medio de Prueba:</b> Estado de cámara en Canal N°2 en punto de descarga hacia Quebrada.

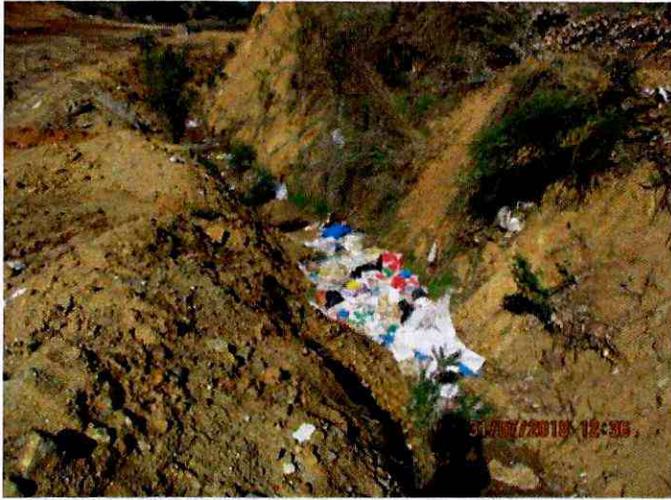
**Imagen N° 19. Estado del Canal Provisorio Noroeste (N° 1) al 31 de julio de 2018**

<b>Fotografía 11.</b>	<b>Fecha :</b> 31 de Julio de 2018	
<b>Coord. UTM, Datum WGS84, Huso 19s</b>	<b>Este:</b> 253.360 m.	<b>Norte:</b> 6.334.998 m.
<b>Descripción Medio de Prueba:</b> Evidencia del estado en que se encontraba el llamado Canal Provisorio N°1 al momento de la inspección, presenta geometría trapezoidal y acumulación puntual de basura en su base.

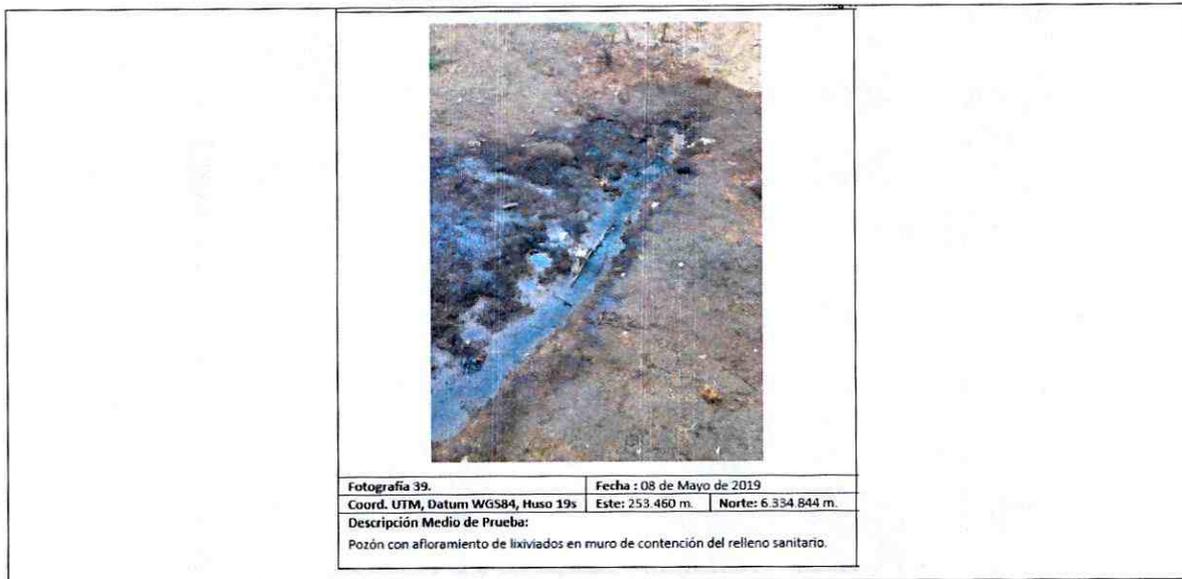
**Imagen N° 22. Afloramiento de lixiviados en sector muro de contención del Relleno Sanitario El Molle de fecha 08 de mayo de 2019**

77. Que, posteriormente, en actividad de inspección realizada el día 08 de mayo de 2019, contenida en el IFA 2018, se constató en el sector del muro de contención del relleno sanitario, la presencia de “(...) **pozones con afloramiento de lixiviados**” (énfasis agregado).

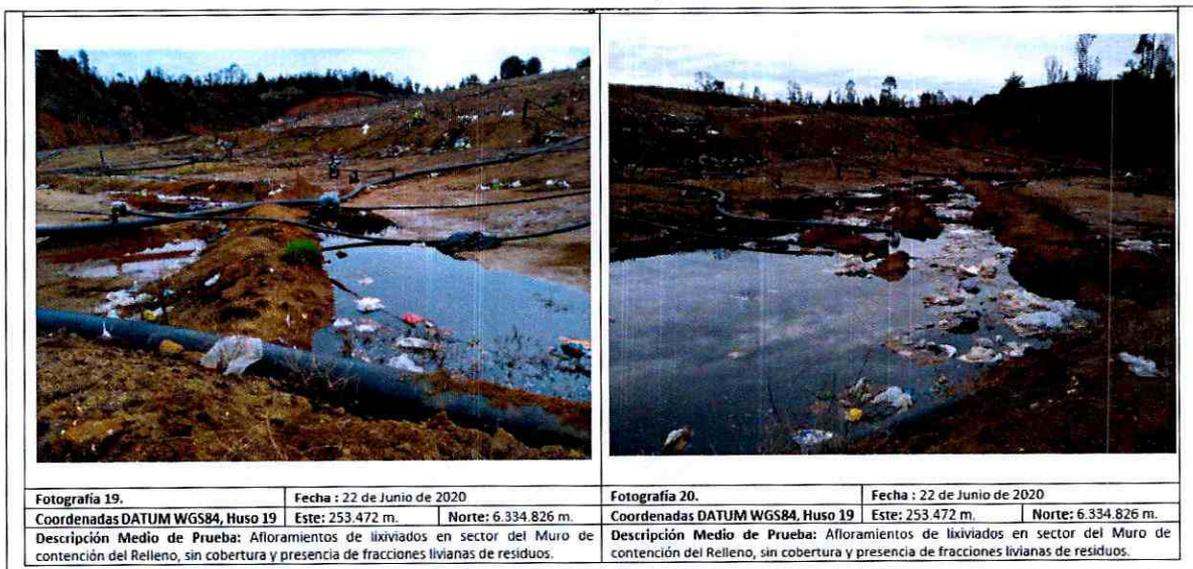
**Imagen N° 23. Afloramiento de lixiviados en sector muro de contención del Relleno Sanitario El Molle de fecha 22 de junio de 2020**

78. Que, asimismo, en actividad de inspección ambiental realizada con fecha 22 de junio de 2020, contenida en el IFA 2020, funcionario de esta SMA constató, en el sector muro del Relleno Sanitario, donde se ubican las tuberías que distribuyen el gas y los lixiviados hacia la parte alta del relleno, "(...) **la existencia de afloramientos de lixiviados en superficie en varios sectores del talud del muro**" (énfasis agregado), lo que consta en las siguientes imágenes.

79. Al respecto, se indica en el IFA 2020, que estos lixiviados estarían contenidos por pretilos de antigua data, sin perjuicio de lo cual "(...) *no existen*

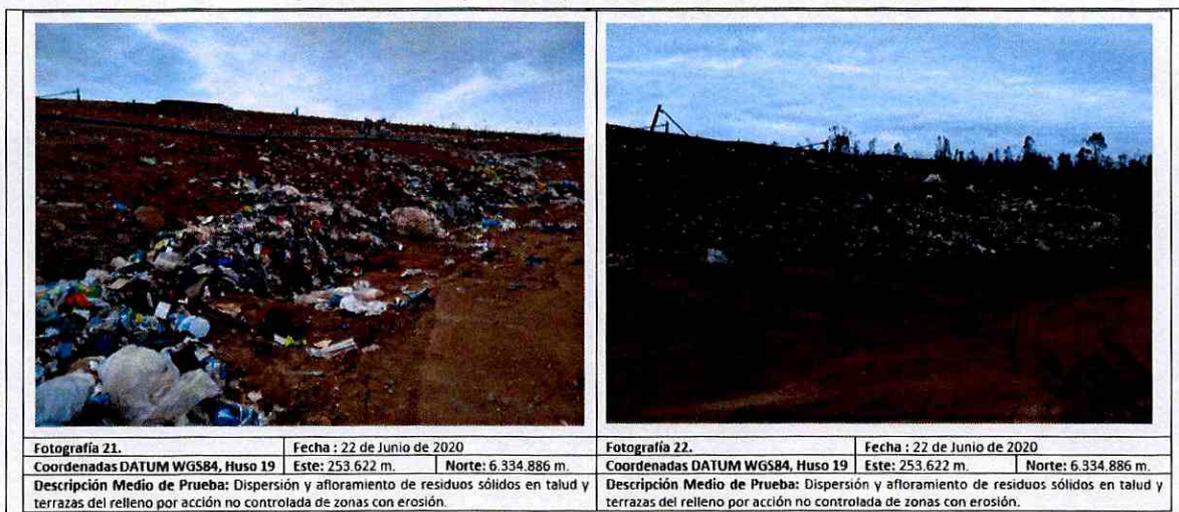
**Imagen N° 24. Dispersión y afloramiento de residuos sólidos**

110. Que respecto a la data de tales residuos el titular habría señalado que se debían a escurrimientos recientes de aguas lluvias, pero conforme a la evidencia tomada en terreno, sería posible concluir “(...) que estos residuos dispersos y que se encuentran en superficie no son recientes, sino **que tendrían un tiempo de permanencia ya en el sector, por lo tanto no existe evidencia que el titular haya realizado mantención frecuente a taludes y terrazas, con el propósito de evitar la aparición de zonas erosionadas, exponiendo residuos a cielo abierto**” (énfasis agregado).

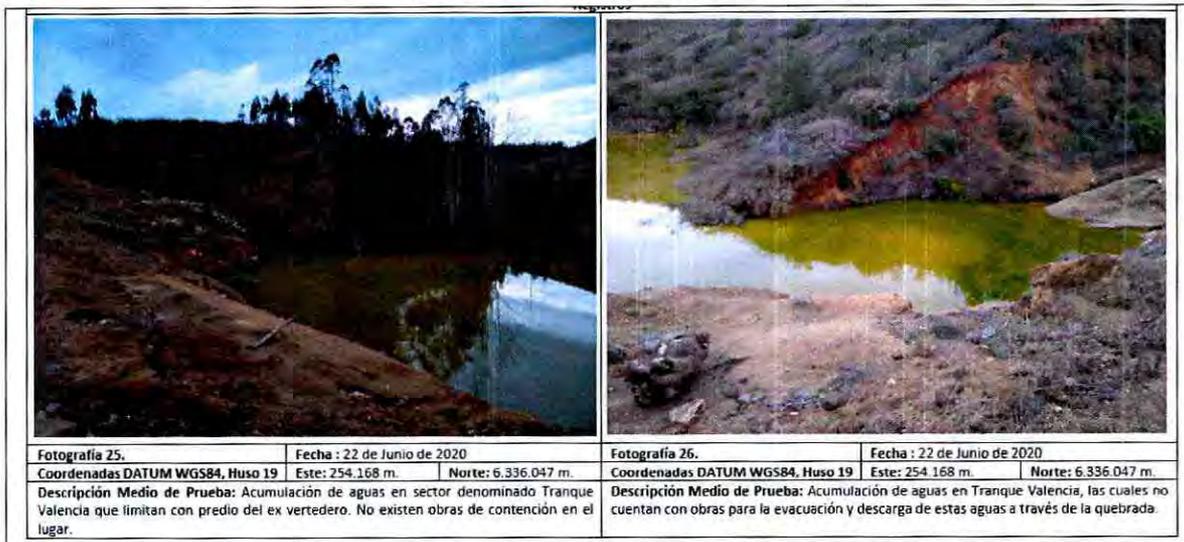
### Imagen N° 25. Tranque Valencia

117. Que, no obstante lo informado por el titular, en actividad de inspección de fecha 22 de junio de 2020, contenida en el IFA 2020, funcionario de esta SMA constató en terreno “(...) *en el sector oriente del mismo, sector denominado Tranque Valencia, **acumulación de aguas de antigua data, las que provienen de arriba de la Quebrada (...)** **no presentan ningún tipo de obra para la evacuación de ellas**, convirtiéndose en una masa de agua que genera una presión hidrostática hacia el borde oriente del vertedero, el cual no posee ningún tipo de impermeabilización, por lo tanto todo el macizo del Vertedero interactúa con el Tranque y por ende existe una relación de efectos ambientales entre ambas unidades hidráulicas, así como también posterior sinergia con el Relleno que está aguas abajo de estas unidades”.*
