**FORMULA CARGOS QUE INDICA A GESTIÓN INTEGRAL
DE RESIDUOS S.A.**

RES. EX. N° 1/ ROL F-056-2020

Santiago, 10 de septiembre de 2020

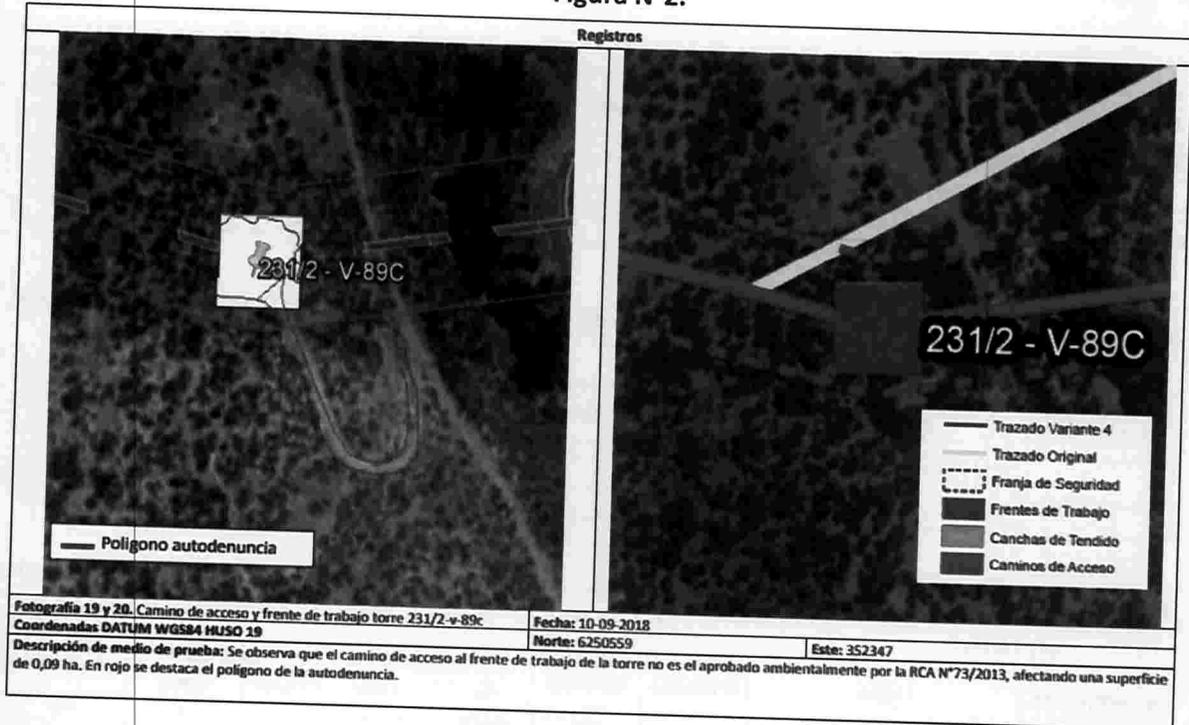
Figura N°2.

16. En la actividad de fiscalización se visitó la torre 232/2-v-89c y su respectivo camino, constatándose que tanto la torre como el camino de acceso a ella se encontraban construidos. Respecto al camino de acceso, se verificó que este no corresponde

al aprobado ambientalmente en la lámina 9 del Anexo 3 de la DIA de la RCA N°73/2013. Dicho camino se construyó sin tener un PMOC aprobado por CONAF.

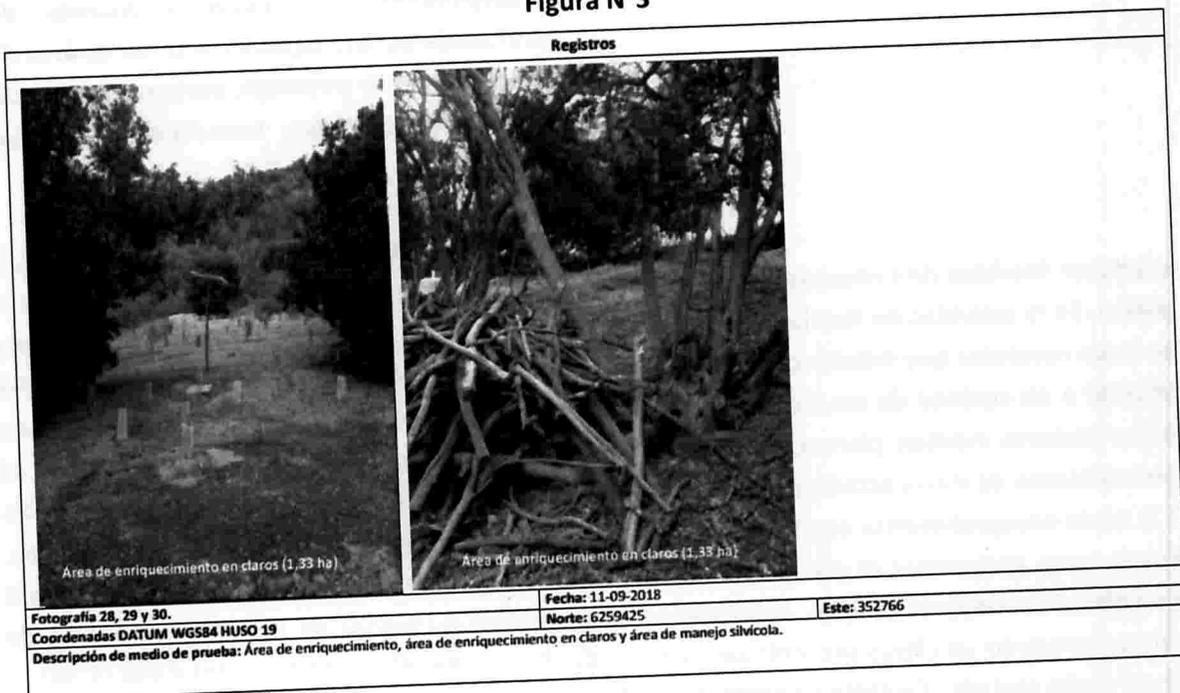
Figura N°3

17. El Considerando 7.1.2 de la RCA 50/2012, establece Medidas de Compensación, entre ellas el enriquecimiento y manejo de 5 ha de bosque nativo. En la actividad de fiscalización en el área de enriquecimiento de 2,9 ha de manejo silvícola se pudo constatar que individuos de la especie Boldo habían sido podados, **quedando el material vegetal a un costado de los individuos intervenidos**. Adicionalmente, se pudo constatar que en estos sectores existían plantaciones suplementarias bajo el dosel arbóreo. Para determinar el prendimiento de dicha actividad, se realizó una parcela de muestreo forestal, así, respecto de las 1,2 ha de enriquecimiento en claros, se pudo constatar que dicha actividad había sido ejecutada. Luego, para determinar el prendimiento en los sectores de claros enriquecidos, se realizaron 3 parcelas de muestreo forestal, constatando que el enriquecimiento de 0,9 ha y las 1,2 ha de enriquecimiento en claros presentaban sistema de riego y que el sector en su totalidad (5 ha) se encontraba cercado. También se constataron **2 restos de fogatas llevadas a cabo al interior de las 5 ha al interior del área de enriquecimiento y manejo**, y junto con ello, se pudo constatar una superficie de enriquecimiento correspondiente a 0,5 ha, en la cual se utilizaron las especies Quillay y Peumo, con una densidad promedio de 1.000 pl/ha. Por lo tanto, de acuerdo a lo comprometido por el titular, **aún faltan por enriquecer 0,4 ha con las especies Quillay y Peumo**. Respecto de la

superficie de manejo silvícola, se pudo constatar que se han manejado aproximadamente 2,53 ha, lo cual se condice con lo aprobado en el plan de manejo forestal para pequeñas superficies. Sin embargo, el compromiso del titular en la RCA N°50/2012 correspondía a manejar un total de 2,9 ha.

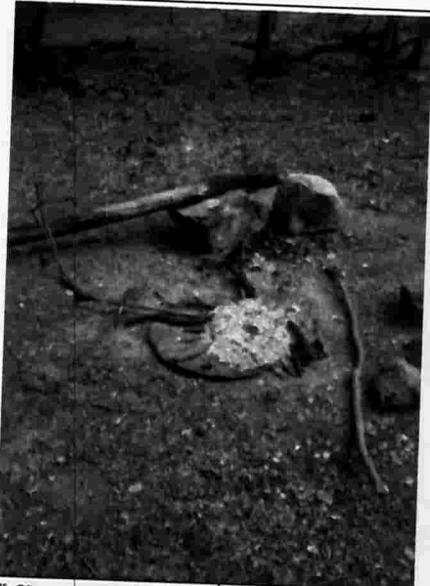
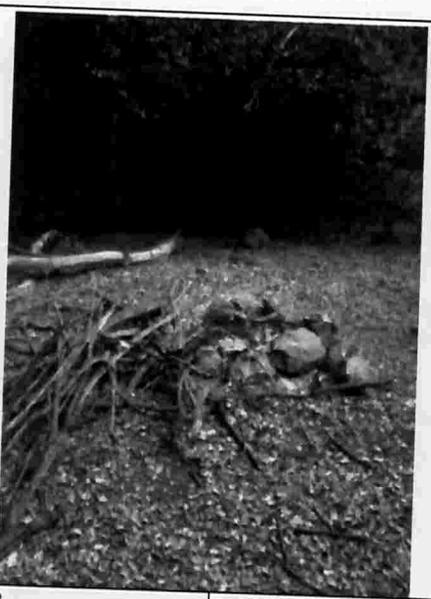
Figura N°4

Fotografía 31.	Fecha: 11-09-2018	Fotografía 32.	Fecha: 11-09-2018
Coordenadas DATUM WGS84 HUSO (19)	Norte: 6259413 Este: 352604	Coordenadas DATUM WGS84 HUSO (19)	Norte: 6259330 Este: 352670
Descripción de medio de prueba: Fogatas al interior del área de enriquecimiento y manejo		Descripción de medio de prueba: Fogatas al interior del área de enriquecimiento y manejo

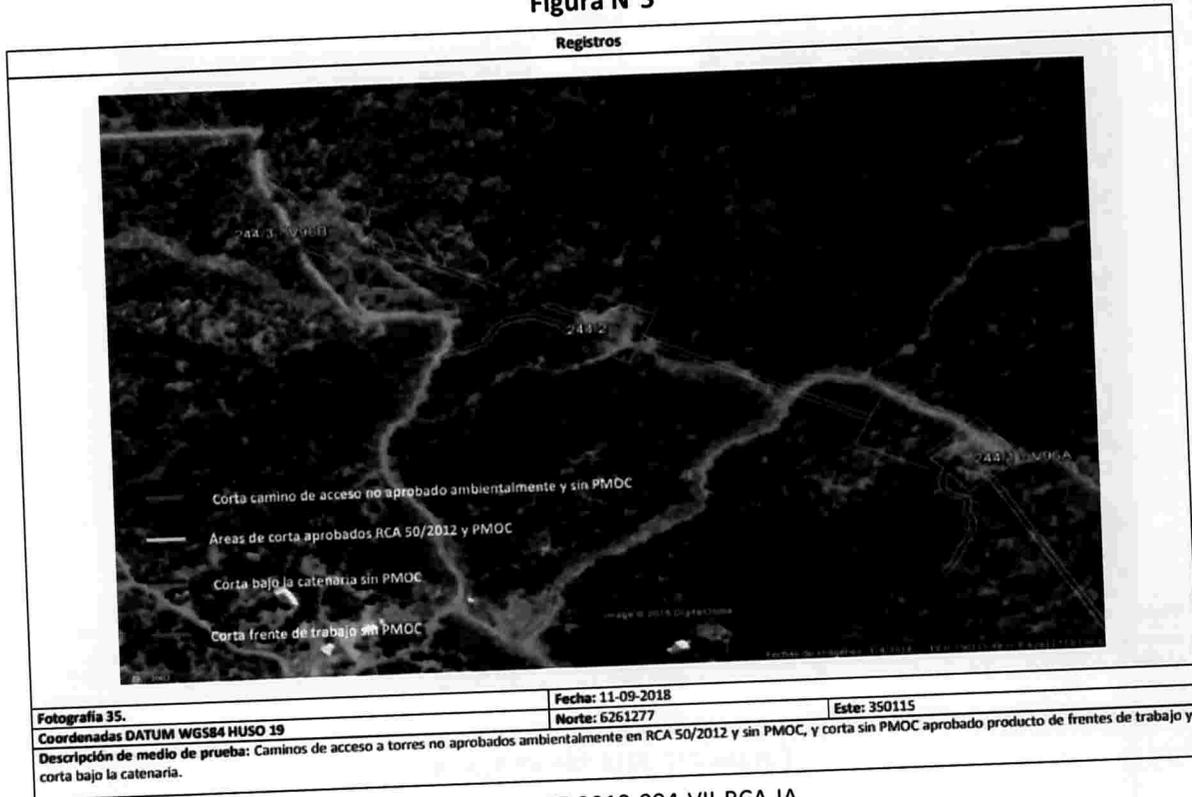
Figura N°5

18. Se pudo constatar que existe un camino que une a las torres 243/1-v96, 243/2 y 244/1-v-96A que no se encuentra aprobado ambientalmente y no posee PMOC aprobado. Recorre 2 km, tiene aproximadamente 5 m de ancho, afectando 1 ha de bosque nativo. Cabe señalar que dicho camino no posee obras de drenaje. Se constató que bajo la torre 244/1-v96A existen restos vegetales secos. Adicionalmente, se observaron restos vegetales en quebradas adyacentes a la torre. En la faja de seguridad entre las torres 244/1-v96A y 244/2 se constató la presencia de material vegetal seco producto de cortas. Adicionalmente, en quebrada adyacente a la torre, se observó la presencia de material vegetal seco producto de cortas. Se observó la presencia de un camino de acceso entre las torres 244/1-v-96A y 244/2, el cual no había sido aprobado ambientalmente y no contaba con PMOC y, de acuerdo a lo constatado en terreno, el titular eliminó una superficie de 0,15 ha de bosque nativo. Respecto del camino de acceso a la torre 244/2, el cual no había sido aprobado ambientalmente y no contaba con PMOC, y de acuerdo a lo constatado en terreno, el titular eliminó una superficie de 0,045 ha de bosque nativo. Respecto del frente de trabajo de la torre 244/2, y de acuerdo a lo constatado en terreno, el titular eliminó una superficie de 0,013 ha sobre bosque nativo sin tener el PMOC aprobado por CONAF. En la faja de seguridad entre las torres 244/2 y 244/3-v-96B se constató la intervención de una quebrada con material de escarpe producto de la construcción de la torre 244/2, así como también material vegetal seco. Respecto de la torre 244/3-v96B, y de acuerdo a lo constatado en terreno, el titular eliminó una superficie de 0,264 ha de bosque nativo por concepto de: construcción de camino de acceso no aprobado ambientalmente y sin tener PMOC aprobado por CONAF (0,078 ha), por

construcción del frente de trabajo sin tener PMOC aprobado por CONAF (0,04 ha) y por corta bajo la catenaria sin tener PMOC aprobado por CONAF (0,146 ha).

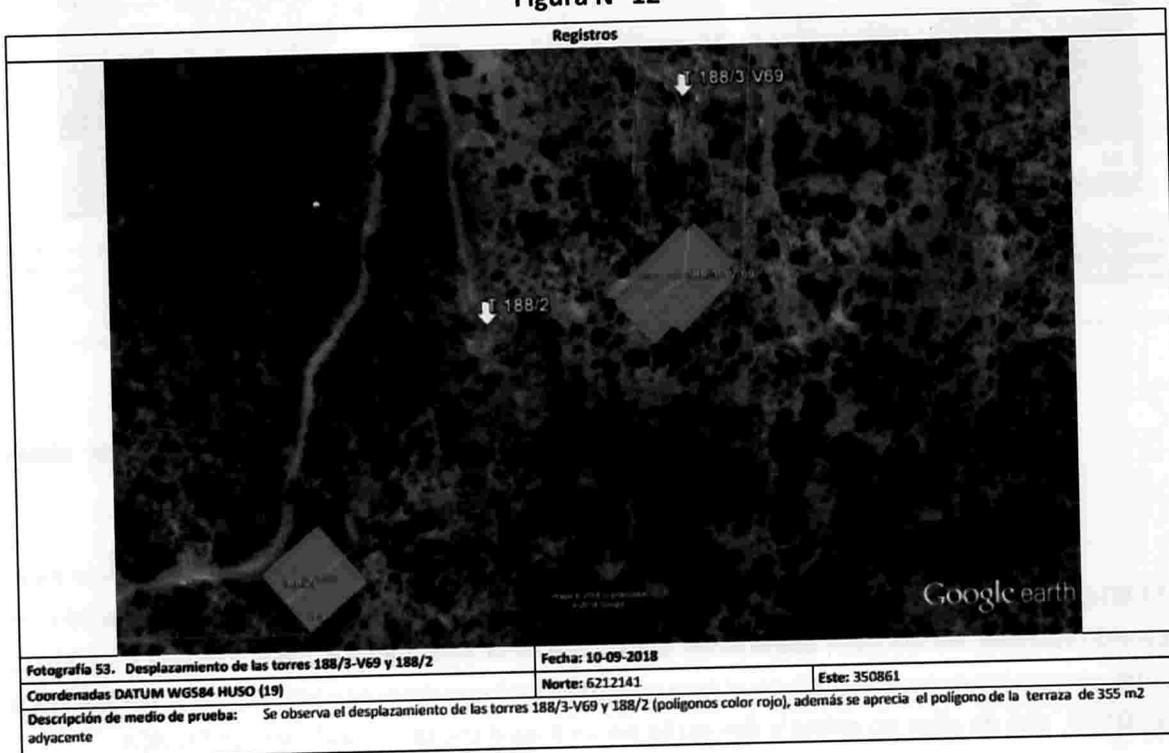
Figura N° 12

20. La estructura 188/3-V69, denominada en terreno 424, se encuentra desplazada aproximadamente 95 m desde la ubicación entregada por la cartografía digital de la RCA 50/2012, 87/2014 y 782/2014, correspondiendo el centro registrado en terreno a las coordenadas 6212141 N - 350861 E. Se constató la presencia de una terraza despejada de vegetación por encima de la plataforma, esta superficie se recorrió a pie dando una superficie de 0,0355 ha. La estructura 188/2, denominada en terreno 423, se encuentra desplazada aproximadamente 160 m desde la ubicación entregada por la cartografía digital de la RCA 50/2012, 87/2014 y 782/2014, correspondiendo el centro registrado en terreno a las

coordenadas 6212020 N - 350757 E. Aledaña al área de emplazamiento de la Torre 188/2, denominada 423 en terreno, y bajo el tendido eléctrico se observó la existencia de ejemplares de la especie Guayacán (*Porlieria chilensis*), ejemplares que específicamente no se encontraban registrados en la información que entrega la construcción del proyecto, estos presentaban afectación de su hábitat, específicamente el Guayacán ubicado en la coordenada 6212038 N - 350773 E, el cual presenta evidencias de daño provocado por derrame de material bajo la pendiente de la plataforma de la Torre.

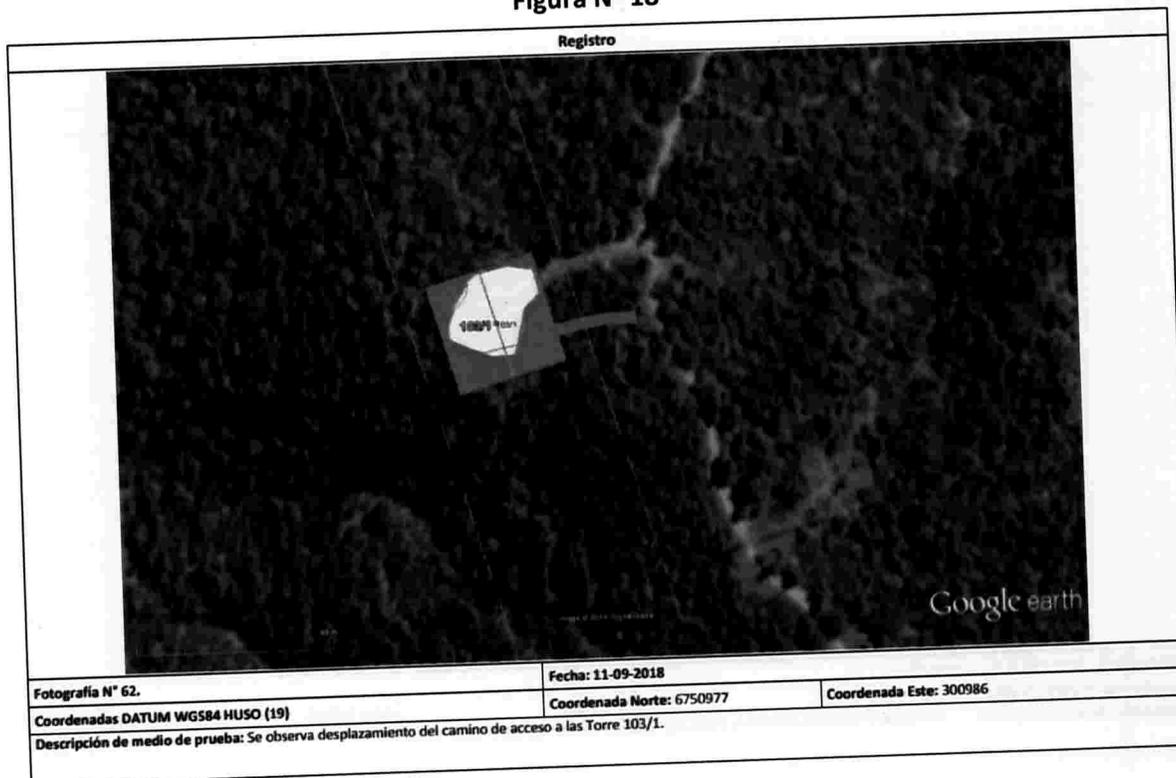
Figura N° 18

21. De acuerdo a lo aprobado ambientalmente en el ANEXO DP-1, de la Declaración de Impacto Ambiental Línea Ancoa - Alto Jahuel 500 kV: Tendido del Segundo Circuito, las 7 estructuras 102/1 a la 103/2 y 117/1 a la 117/3 inspeccionadas en la Estación 1 y 2, Comuna de Chimbarongo, se encontraban construida en el área aprobada ambientalmente y tramitadas sectorialmente en CONAF. **Los caminos de acceso a las Torres 103/1 y 117/3 se encuentran desplazados de acuerdo a la cartografía**, en ambos predios correspondientes a los Roles 230-241, Comuna de Teno y 212-24 de la Comuna de Chimbarongo.

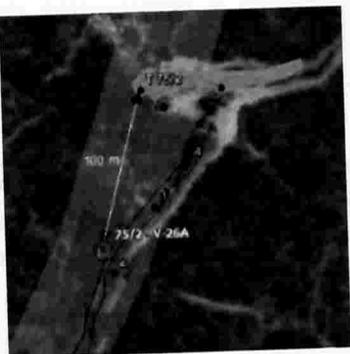
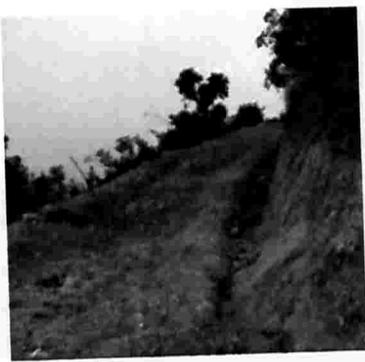
Figura N°24

Fotografía 73.	Fecha: 12-09-2018		Fotografía 74.	Fecha: 12-09-2018	
Coordenadas DATUM WGS84 HUSO (19)	Norte: 6116403	Este: 309562	Coordenadas DATUM WGS84 HUSO (19)	Norte: 6116403	Este: 309562
Descripción de medio de prueba: revisión en terreno de ubicación de torre 75/2 y registro del área de emplazamiento junto con caminos de acceso.			Descripción de medio de prueba: revisión en terreno de ubicación de torre 75/2 y registro del área de emplazamiento junto con caminos de acceso.

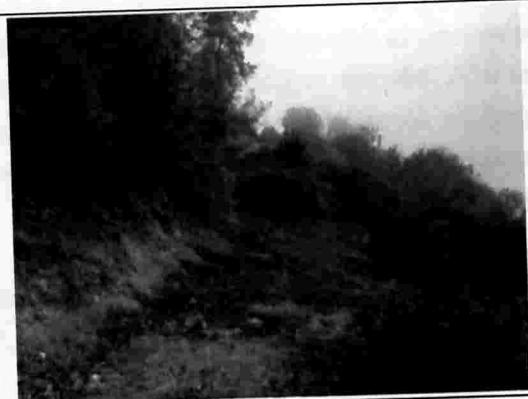
Figura N°25

Fotografía 75. Camino hacia torre 76/1	Fecha: 12-09-2018		Fotografía 76. Camino hacia torre 76/1	Fecha: 12-09-2018	
Coordenadas DATUM WGS84 HUSO (19)	Norte: 6116688	Este: 309699	Coordenadas DATUM WGS84 HUSO (19)	Norte: 6116688	Este: 309699
Descripción de medio de prueba: Camino despejado dentro de bosque nativo que no es parte de huella de acceso a torre 76/1.			Descripción de medio de prueba: Camino despejado dentro de bosque nativo que no es parte de huella de acceso a torre 76/1.

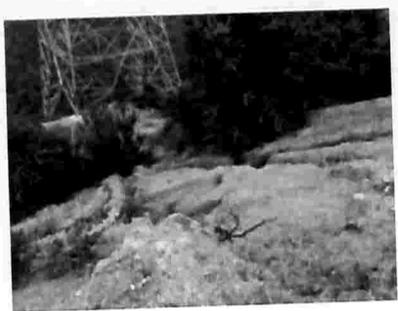
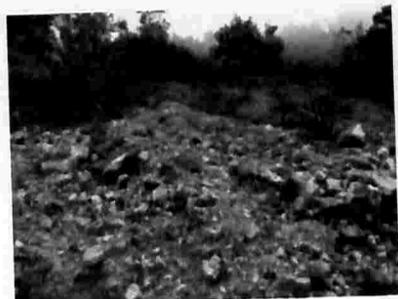
Figura N°26

Fotografía 77.	Fecha: 12-09-2018		Fotografía 78.	Fecha: 12-09-2018	
Coordenadas DATUM WGS84 HUSO (19)	Norte: 6116380	Este: 309598	Coordenadas DATUM WGS84 HUSO (19)	Norte: 6116380	Este: 309598
Descripción de medio de prueba: Erosión observada en caminos entre torre 75/1 y 76/1. Erosión afectando huellas de acceso y caminos entre torres, se observa simple desprendimiento de material, surcos y cárcavas en formación.			Descripción de medio de prueba: Erosión observada en caminos entre torre 75/1 y 76/1. Erosión afectando huellas de acceso y caminos entre torres, se observa simple erosión, desprendimiento de material, surcos y cárcavas en formación.

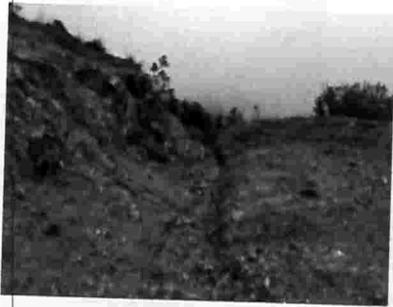
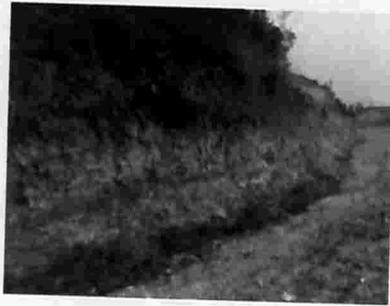
Figura N° 27

Fotografía 79.	Fecha: 12-09-2018	Fotografía 80.	Fecha: 12-09-2018
Coordenadas DATUM WGS84 HUSO (19)	Norte: 6116380	Este: 309598	Coordenadas DATUM WGS84 HUSO (19)
			Norte: 6116380
			Este: 309598
Descripción de medio de prueba: Erosión observada en caminos entre torre 75/1 y 76/1. Erosión afectando huellas de acceso y caminos entre torres, se observa simple erosión, desprendimiento de material, surcos y cárcavas en formación.		Descripción de medio de prueba: Erosión observada en caminos entre torre 75/1 y 76/1. Erosión afectando huellas de acceso y caminos entre torres, se observa simple erosión, desprendimiento de material, surcos y cárcavas en formación.

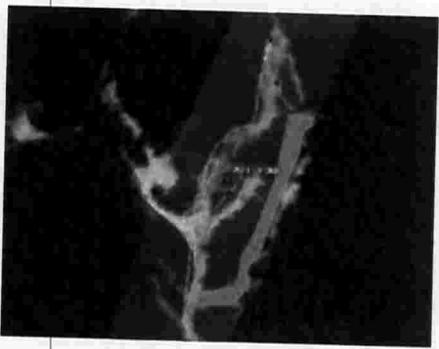
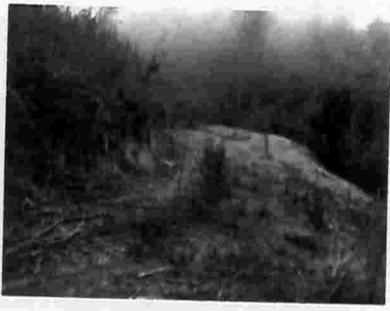
Figura N° 28

Fotografía 81.	Fecha: 12-09-2018	Fotografía 82.	Fecha: 12-09-2018
Coordenadas DATUM WGS84 HUSO (19)	Norte: 6116688	Este: 309699	Coordenadas DATUM WGS84 HUSO (19)
			Norte: 6116688
			Este: 309699
Descripción de medio de prueba: Se recorrió y registro el track (en color amarillo) de las huellas y caminos alrededor de la torre 76/1. Se registró resto de corta de bosque nativo.		Descripción de medio de prueba: Se recorrió y registro el track (en color amarillo) de las huellas y caminos alrededor de la torre 76/1. Se registró resto de corta de bosque nativo.

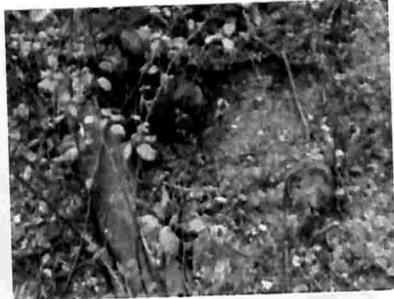
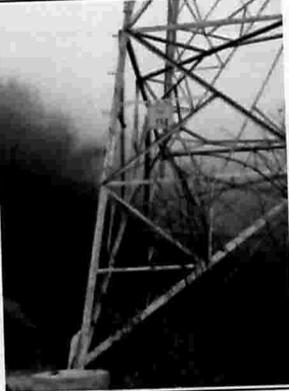
Figura N° 29

Fotografía 83.	Fecha: 12-09-2018		Fotografía 84.	Fecha: 12-09-2018	
Coordenadas DATUM WGS84 HUSO (19)	Norte: 6116688	Este: 309699	Coordenadas DATUM WGS84 HUSO (19)	Norte: 6116688	Este: 309699
Descripción de medio de prueba: Se recorrió y registro el track (en color amarillo) de las huellas y caminos alrededor de la torre 76/1. Se registró resto de corta de bosque nativo.			Descripción de medio de prueba: Camino despejado dentro de bosque nativo que no es parte de huella de acceso a torre 76/1..

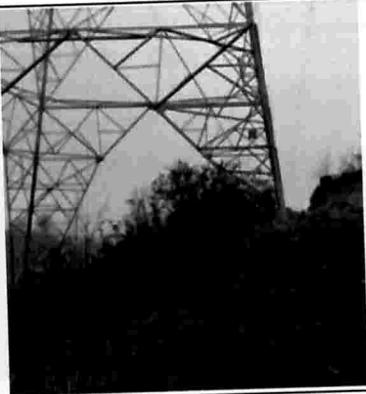
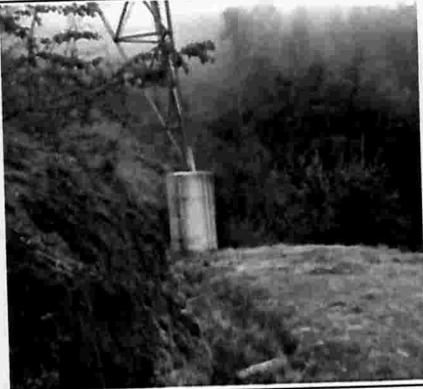
Figura N°30

Fotografía 85.	Fecha: 12-09-2018		Fotografía 86.	Fecha: 12-09-2018	
Coordenadas DATUM WGS84 HUSO (19)	Norte: 6116688	Este: 309699	Coordenadas DATUM WGS84 HUSO (19)	Norte: 6116688	Este: 309699
Descripción de medio de prueba: Camino despejado dentro de bosque nativo que no es parte de huella de acceso a torre 76/1.			Descripción de medio de prueba: Camino despejado dentro de bosque nativo que no es parte de huella de acceso a torre 76/1.
