**FORMULA CARGOS QUE INDICA A PUERTO DE
MEJILLONES S.A.**

RES. EX. N° 1/ ROL D-127-2020

Santiago, 29 de septiembre de 2020

a. Derrame de concentrado de plomo como consecuencia del incidente ambiental ocurrido con fecha 05 de marzo de 2020

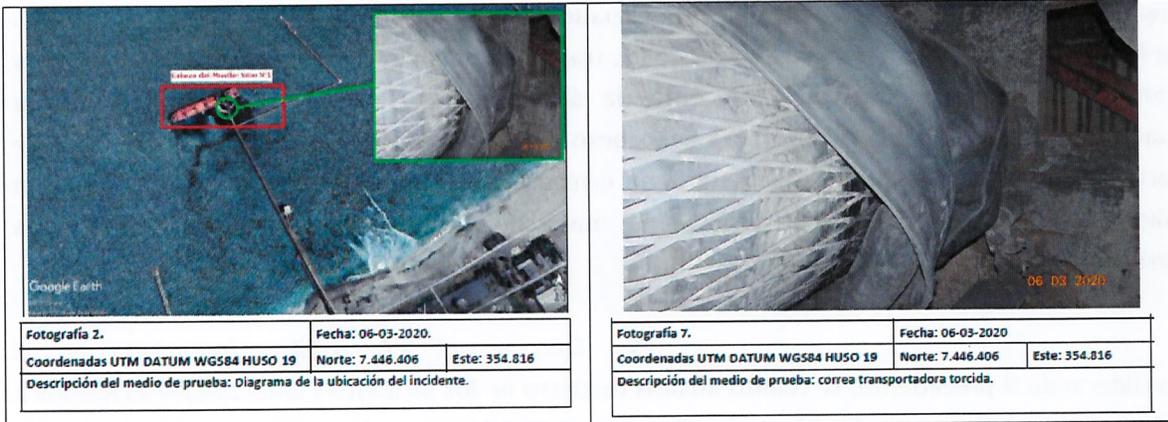
16. A saber, en el acta de inspección de la actividad se consignó que *“El Sr. Francisco Mayol, gerente general del Puerto de Mejillones, señaló que el incidente ocurrió el jueves 05 de marzo a las 19:08 hrs y que fue registrado por la cámara de seguridad ubicada en el cabezo del muelle (...)”*. Asimismo, y respecto a cómo ocurrió el incidente este señaló que *“(...) la correa transportadora de concentrado de plomo sufrió una falla en el sector en donde se realiza el traspaso de material a la correa que va directo al buque, ubicado en el cabezo del muelle (...) La falla consistió en una torción de la correa provocando que una parte del concentrado de plomo que se estaba embarcando, se derramara en la estructura de transferencia y otra parte, retornara por la correa retorcida hacia tierra, el cual no es hermético, por lo que se fue derramando en su trayecto (...)”* (énfasis agregado). La ubicación del sitio del incidente y la situación de la correa se aprecia en la siguiente imagen.

IMAGEN N° 1. UBICACIÓN DEL INCIDENTE Y ESTADO DE LA CORREA TRANSPORTADORA

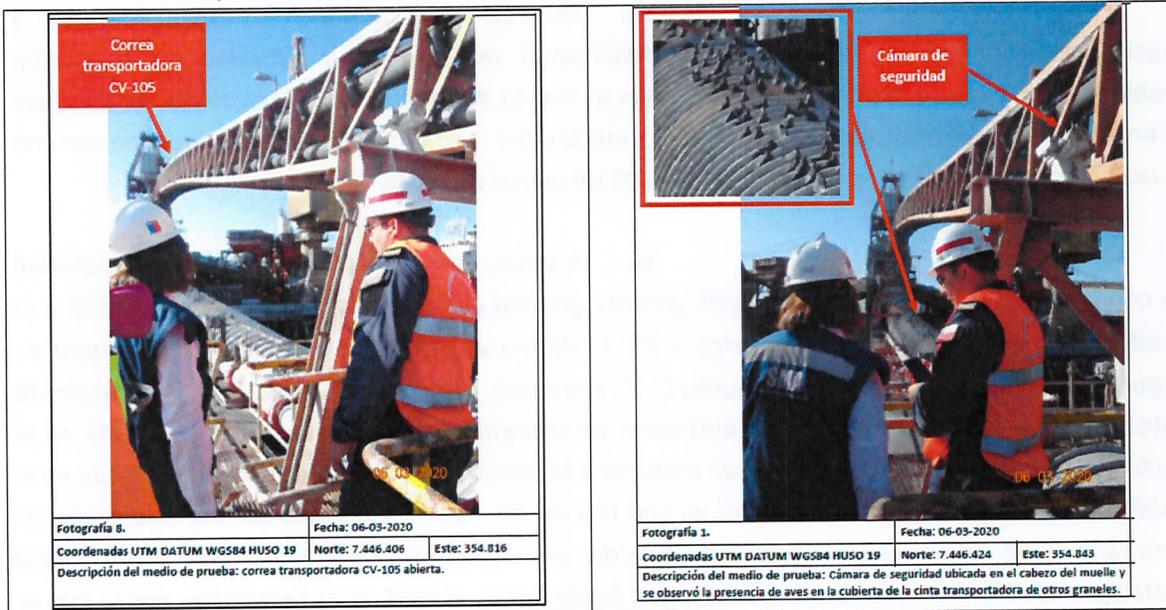
17. Por su parte, la situación de la correa transportadora desde donde se produjo el derrame de concentrado de plomo, la cual se encontraba abierta y por ende carente de cubiertas u otras medidas de protección, se puede apreciar en las imágenes N° 2, 3 y 4 siguientes. Asimismo, se constató en la actividad de inspección la presencia de aves en la correa transportadora de graneles, la que se ubica en el sector inferior de la correa transportadora CV-105, donde ocurrió el incidente ambiental, lo que también se aprecia en las siguientes imágenes.

IMAGEN N° 2. SITUACIÓN DE LA CORREA TRANSPORTADORA DONDE OCURRIÓ EL DERRAME DE CONCENTRADO DE PLOMO (CV-105) Y PRESENCIA DE AVES EN CORREA TRANSPORTADORA DE OTROS GRANELES

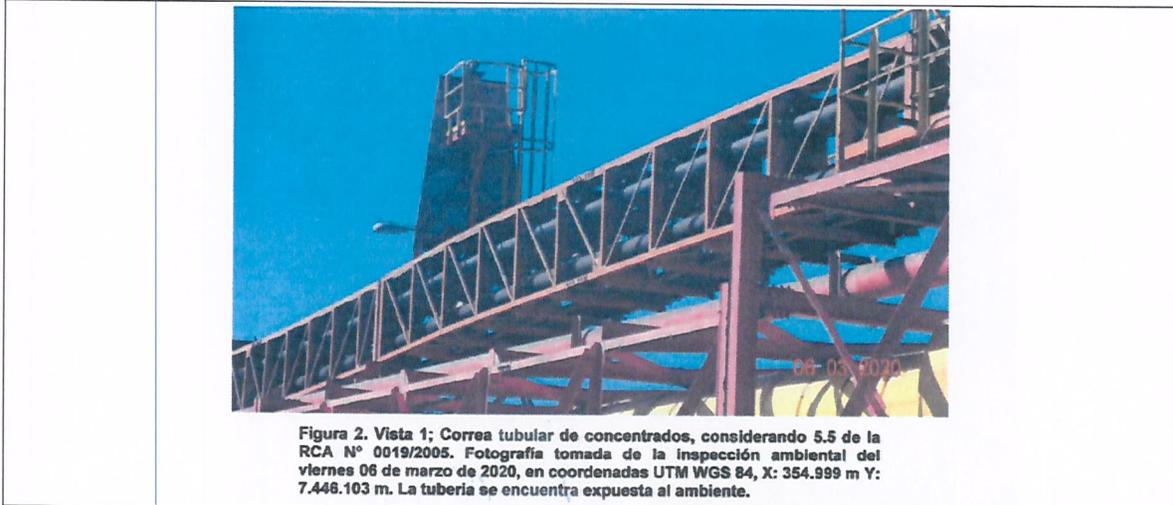
IMAGEN N° 3. SITUACIÓN DE LA CORREA TRANSPORTADORA DONDE OCURRIÓ EL DERRAME DE CONCENTRADO DE PLOMO (CV-105)

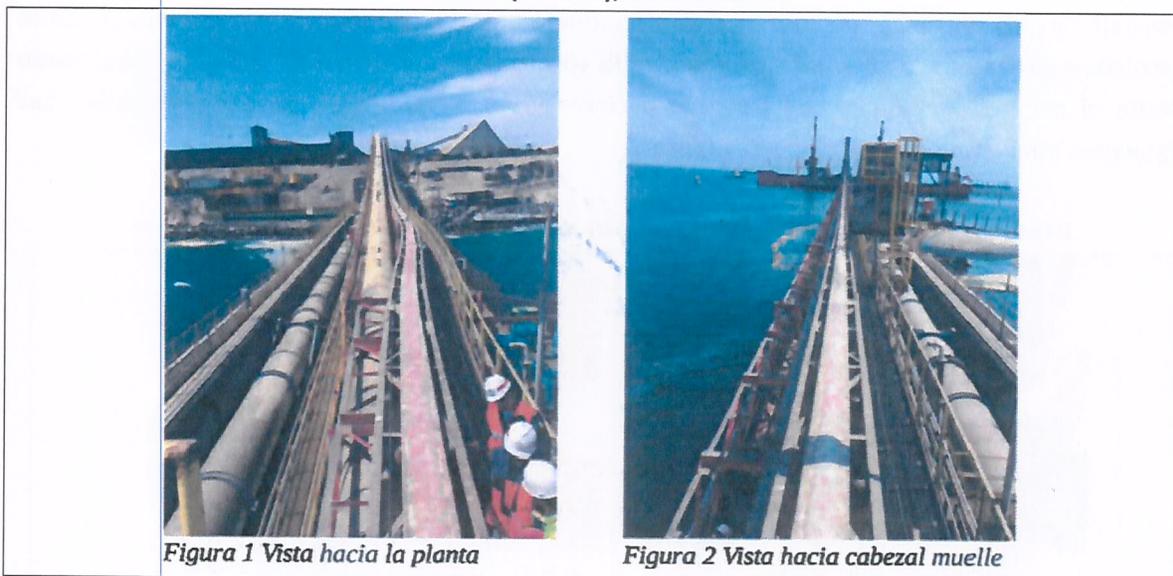
IMAGEN N° 4. SITUACIÓN DE LA CORREA TRANSPORTADORA DONDE OCURRIÓ EL DERRAME DE CONCENTRADO DE PLOMO (CV-105), VISTA SUPERIOR

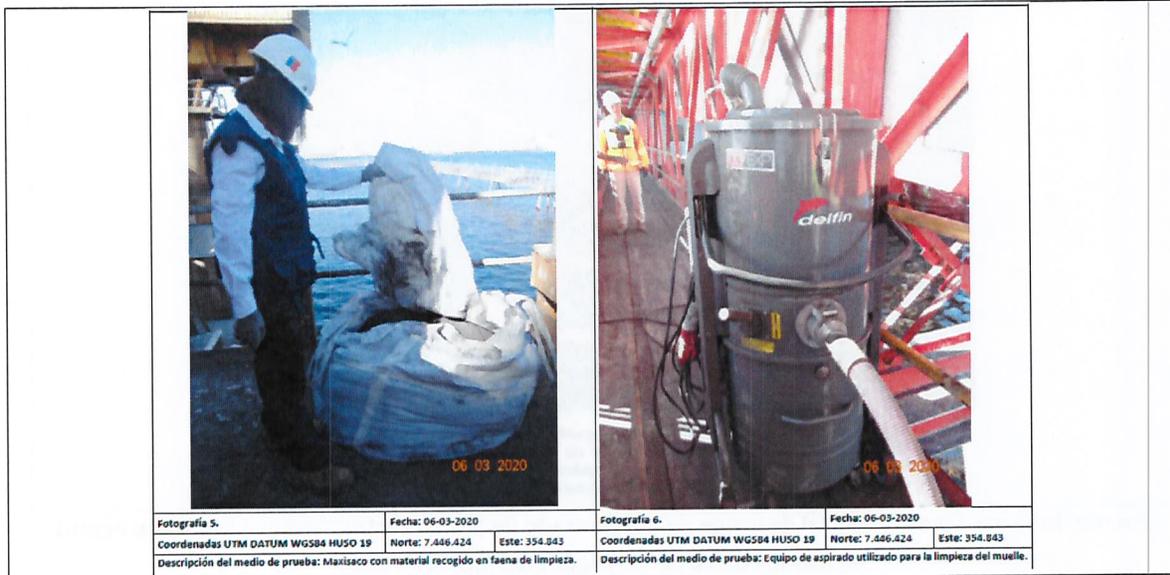
IMAGEN N° 5. EQUIPO DE ASPIRADO SOBRE EL MUELLE Y MAXISACO CON MATERIAL RECOGIDO EN LA FAENA DE LIMPIEZA

18. Luego, y en cuanto a las medidas adoptadas para hacerse cargo del incidente, el gerente general de la empresa detalló que estas han consistido en “(...) aspirado en las zonas afectadas (...)”. En este sentido, funcionarios de esta SMA constataron “(...) la presencia de un equipo de aspirado sobre el muelle. Además, se observó un maxisaco con concentrado de plomo en su interior a un costado del muelle”. La implementación de dichas medidas se aprecia en la siguiente imagen.

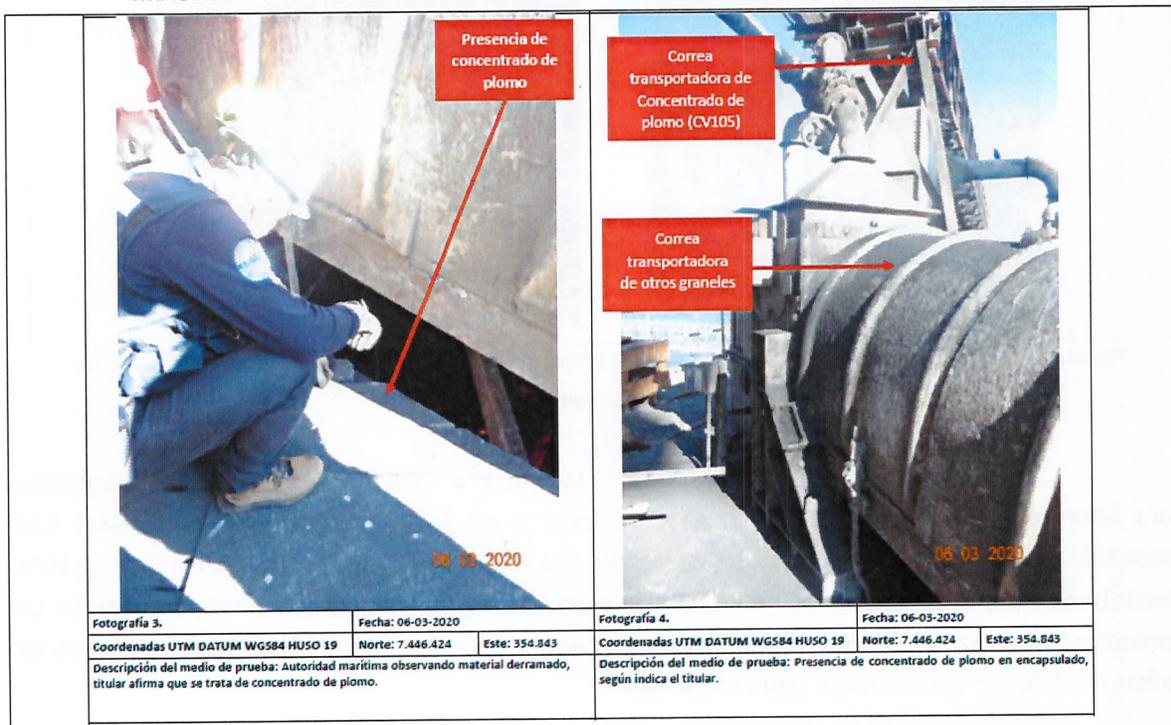
19. Asimismo, en la actividad de inspección se constató “(...) **la presencia de concentrado de plomo en el piso de la pasarela del muelle, en la estructura del mismo y en el encapsulado de la correa transportadora de graneles, abarcando desde el cabezo del muelle del trayecto a tierra aproximadamente**” (énfasis agregado). Las siguientes imágenes dan cuenta de lo anterior.

IMAGEN N° 6. PRESENCIA DE CONCENTRADO DE PLOMO EN LAS INSTALACIONES PORTUARIAS

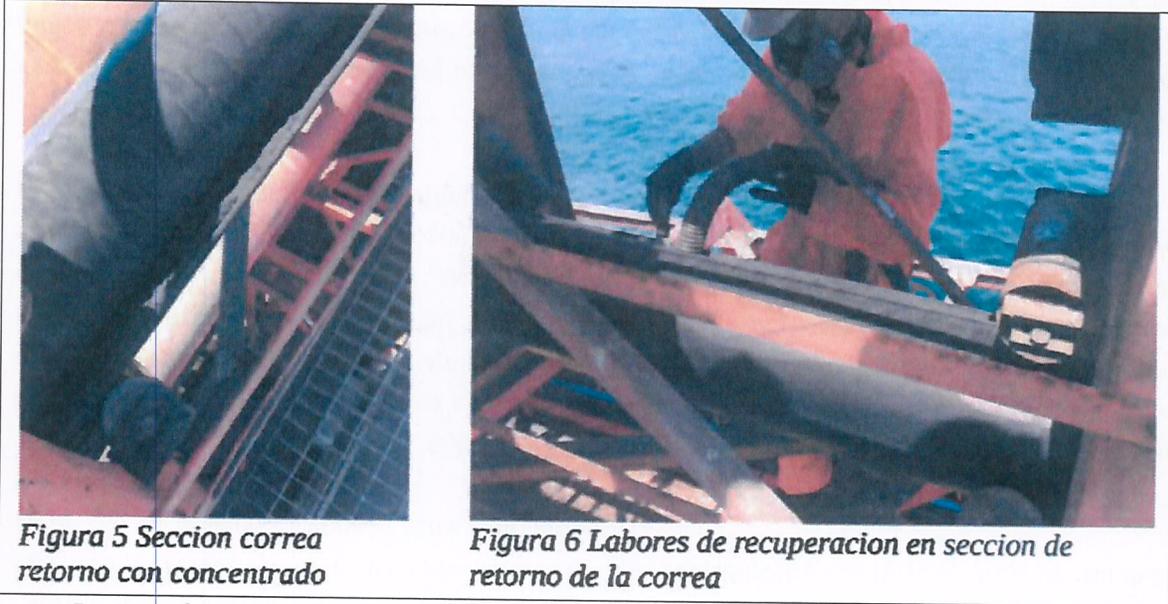
IMAGEN N° 7. FOTOGRAFÍAS GOBERNACIÓN MARÍTIMA

Figura 5 Seccion correa retorno con concentrado

Figura 6 Labores de recuperacion en seccion de retorno de la correa

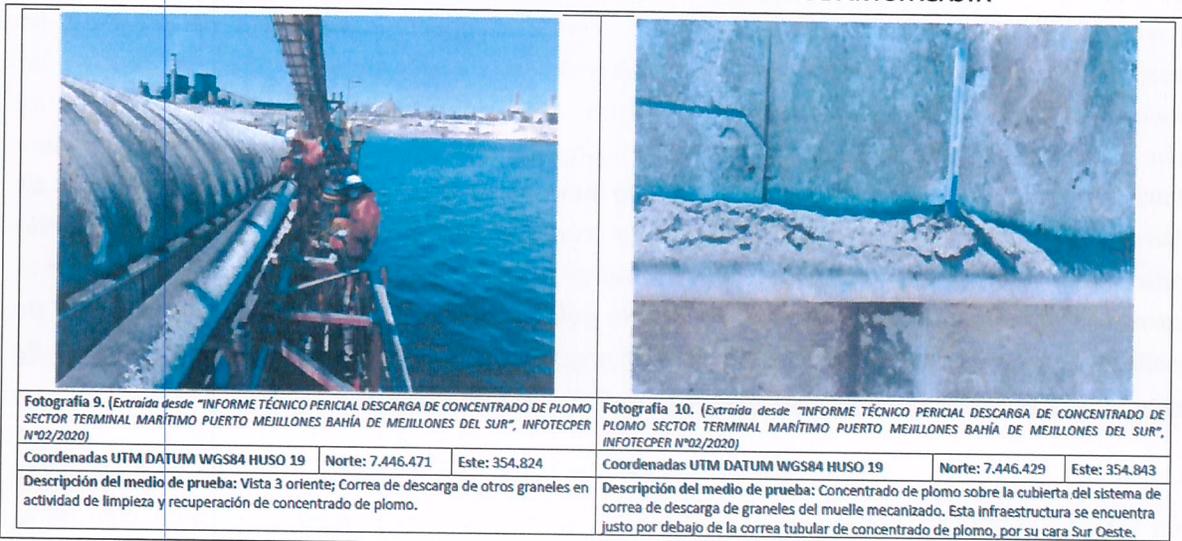
IMAGEN N° 8. FOTOGRAFÍAS GOBERNACIÓN MARÍTIMA DE ANTOFAGASTA

Descripción del medio de prueba: Vista 3 oriente; Correa de descarga de otros graneles en actividad de limpieza y recuperación de concentrado de plomo.

Descripción del medio de prueba: Concentrado de plomo sobre la cubierta del sistema de correa de descarga de graneles del muelle mecanizado. Esta infraestructura se encuentra justo por debajo de la correa tubular de concentrado de plomo, por su cara Sur Oeste.
