FORMULA CARGOS A ELETRANS II S.A.

RES. EX. N°1/ROL D-142-2020

Santiago, 22 DE OCTUBRE DE 2020

A. INSPECCIÓN AMBIENTAL RESPECTO DE SUBESTACIÓN ELÉCTRICA MELIPILLA Y ESTRUCTURAS ALEDAÑAS

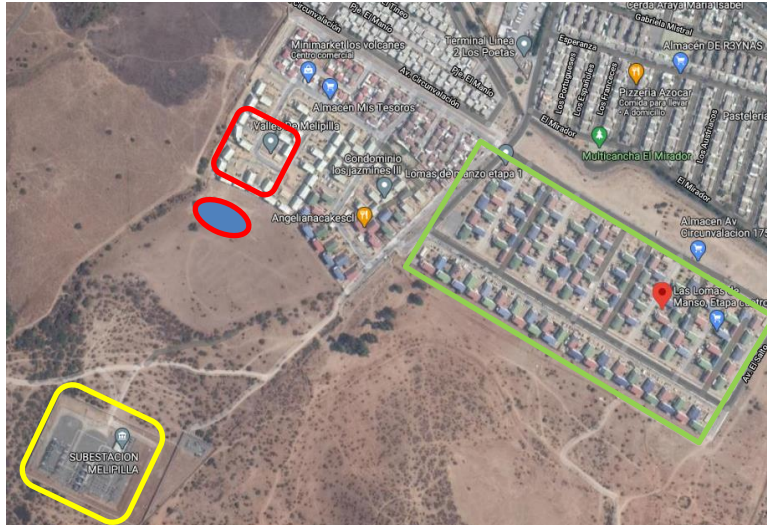
Figura 4: Plano aéreo del sector de viviendas afectadas por el deslizamiento de material y subestación eléctrica

49. Respecto a las viviendas afectadas por el deslizamiento de aguas y sedimentos, el ITO de Dessau indicó que la empresa inmobiliaria Concreta –la cual, la época del alud, se encontraba ejecutando la construcción de un conjunto habitacional emplazado en el sector poniente del conjunto Los Valles–, había ejecutado obras destinadas a habilitar zanjas de infiltración con la finalidad de evitar una mayor afectación de dichas viviendas a causa de la emergencia.

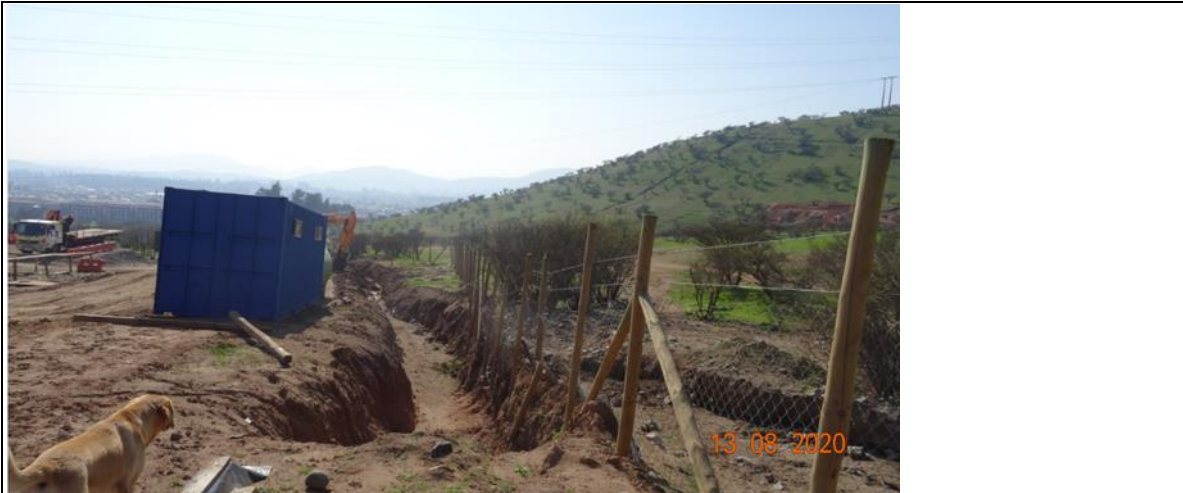
65. En el recorrido de dicha zanja, los fiscalizadores observaron que su punto de término se encontraba ubicado aguas arriba del sector de empalme hacia un canal colector emplazado en Calle Gobernador Carlos Avilés.

Fotografía 1. Sector de inicio de la zanja construida por la empresa una vez ocurridos los eventos de precipitación de junio

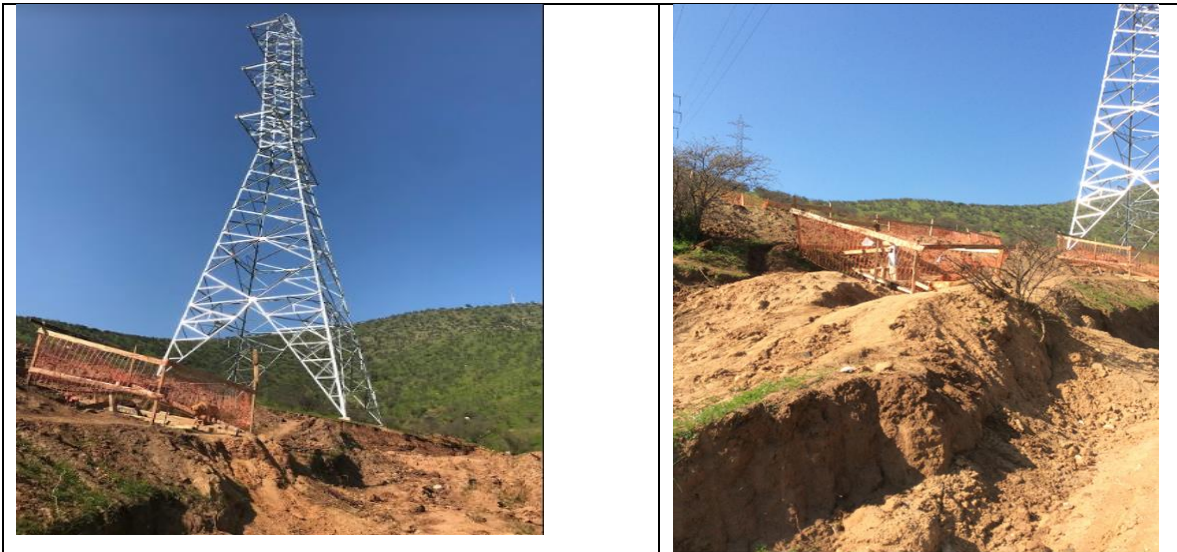
66. Durante el recorrido en el sector de emplazamiento de las torres 3 y 3B del Tap Off (seccionamiento), se observó que el camino de acceso a éstas fue afectado por la activación de una quebrada aledaña, verificándose también la ocurrencia de procesos erosivos locales en las plataformas de emplazamiento de las torres.

Fotografía 2: Sector de emplazamiento de Torre 3B, que se encuentra montada, en el sector rodeado de malla de seguridad se ubican las fundaciones de la Torre 3.

Fotografía 3: área de emplazamiento de fundaciones de la Torre 3, donde se observa la activación de procesos erosivos de carácter local, se observan regueros y canalículos, así como raíces expuestas en sector de talud

67. Atendido lo observado, se consultó sobre esta situación al encargado de la contratista INGEC Ltda. y al ITO de Dessau, quienes respondieron que la nueva empresa encargada de asumir la continuación de dichas labores se encontraba evaluando la posibilidad de ejecutar obras adicionales asociadas al manejo de aguas y la implementación de medidas como badenes o cunetas para el control de procesos erosivos.

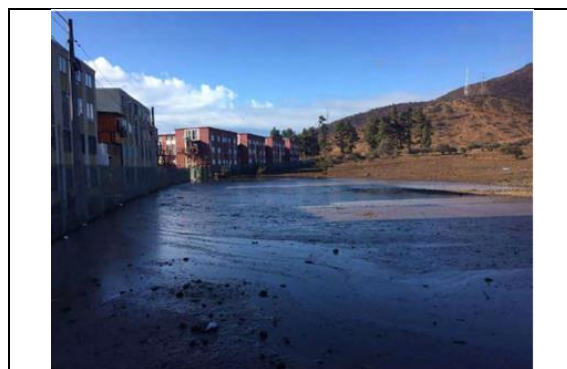
Fotografía 4: Área inundada por un flujo de barro adyacente al Conjunto Habitacional Valles de Melipilla, luego de las precipitaciones del día 12 de Junio de 2020. El flujo de agua con sedimentos ingresó al primer piso de los Edificios.

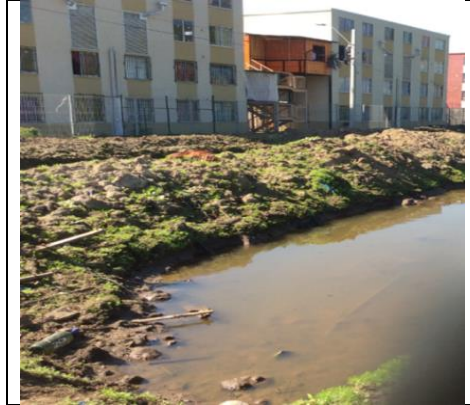
Fotografía 5: Vista sector afectado por arrastre de material, se observa agua apozada en zanjas construidas por terceros una vez ocurrido el evento

70. Respecto a las viviendas afectadas por el deslizamiento de aguas y sedimentos, el ITO señala que la empresa inmobiliaria Concreta –la cual trabaja en la construcción de un conjunto habitacional ubicado al poniente del conjunto habitacional de Los Valles– habría realizado trabajos para habilitar zanjas de infiltración de modo de evitar mayor afectación de dichas viviendas.

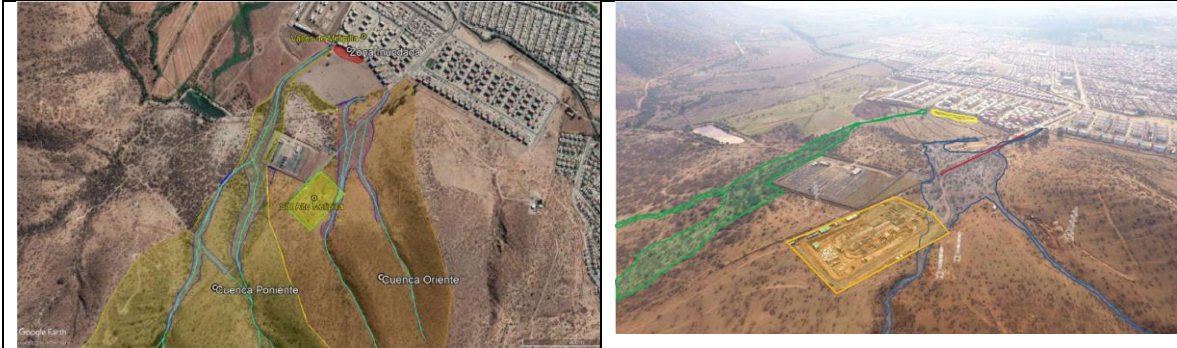
72.2 Debido a las precipitaciones ocurridas el día 12 de junio de 2020 (de aproximadamente 30 milímetros), **se activaron las quebradas de la ladera norte del Cerro Sombrero, generando un flujo de barro hacia los puntos más bajos del área, específicamente donde se localiza el conjunto habitacional Valles de Melipilla.** Al respecto el informe estima que el área de inundación considera una superficie de aproximadamente 3.000 m².

Figuras 5: Zonas de activación de quebradas y arrastre de material originadas en las precipitaciones del 12 de junio de 2020
