FORMULA CARGOS QUE INDICA A LA ILUSTRE MUNICIPALIDAD DE ANGOL

RESOLUCIÓN EXENTA N°1/ROL F-084-2020

Santiago, 9 de noviembre de 2020

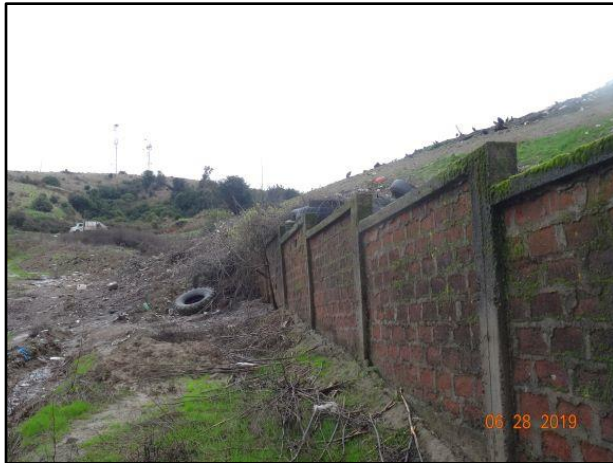
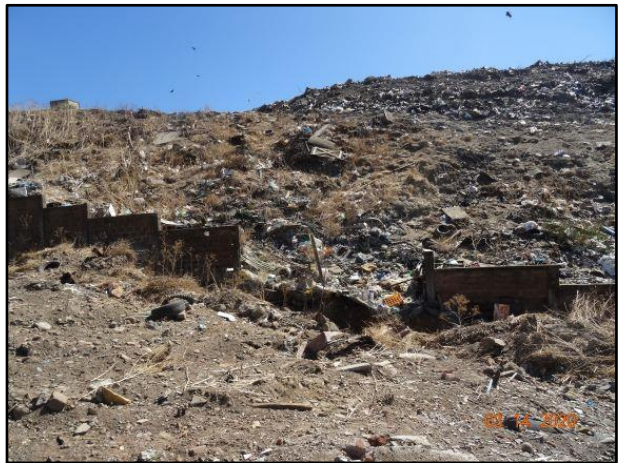
23. En inspección de fecha 8 de junio de 2018, se constató que la pandereta del lado norte del Vertedero Angol se encuentra colapsada en algunos sectores con apilamiento y presión de residuos, evidenciándose roturas en distintos sectores. Por su parte, el sector sur del Vertedero Angol contiene un cerco compuesto por postes de madera que sostienen una malla galvanizada en su parte inferior y corrida de alambres púas en la parte superior. Asimismo, se observó que el cerco de ladrillos que divide internamente el lado norte y sur del Vertedero Angol se encuentra ausente en algunos sectores y sobrepasado en distintos puntos por acción de la presión de los residuos dispuestos.

24. En este mismo sentido, mediante inspección de fecha 28 de junio de 2019 se constató nuevamente el deslizamiento en masa de residuos y tierra que alcanza el cerco de ladrillos que divide internamente el sector norte y sur del Vertedero Angol.

25. Adicionalmente, mediante inspección de fecha 14 de marzo de 2020, funcionarios de la SMA constataron que el área del frente de trabajo ocupa casi la totalidad del sector norte del Vertedero Angol, a excepción del sector de lagunas de lixiviados y sus alrededores y oficinas del personal, evidenciándose sectores de acumulación de residuos en altura y haciendo presión en las paredes del cerco perimetral de ladrillos del sector norte, oeste y cerco que divide la parte norte y sur del interior del Vertedero Angol. Incluso, se evidencia que el cerco cedió en su parte media.

Figura N°1 y N°2: cerco divisor sector norte y sur del interior del Vertedero Angol sobrepasado por presión de residuos provenientes del frente de trabajo. Fuente: DFZ--2018-1523-IX-RCA, pp. 19.

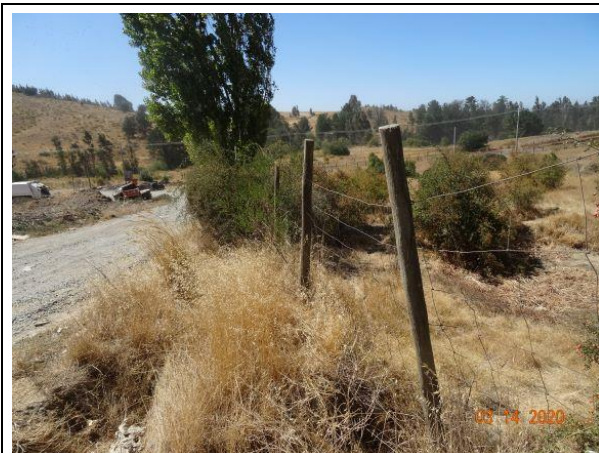
Fuente: DFZ--2018-1523-IX-RCA, pp. 20.

Figura N°3: cerco perimetral sector sur del Vertedero Angol.

29. Que, de acuerdo a los hallazgos constatados en las inspecciones ambientales realizadas por la SMA, se comprobó que no existe muro de albañilería en los costados este y sur del Vertedero Angol, lo que impide realizar un control de vectores en el sector y la ausencia de cerco y colapso de éste en sectores del lado norte y oeste del vertedero, producto de la disposición de residuos sólidos domiciliarios y presión ejercida por éstos que crecen en altura.

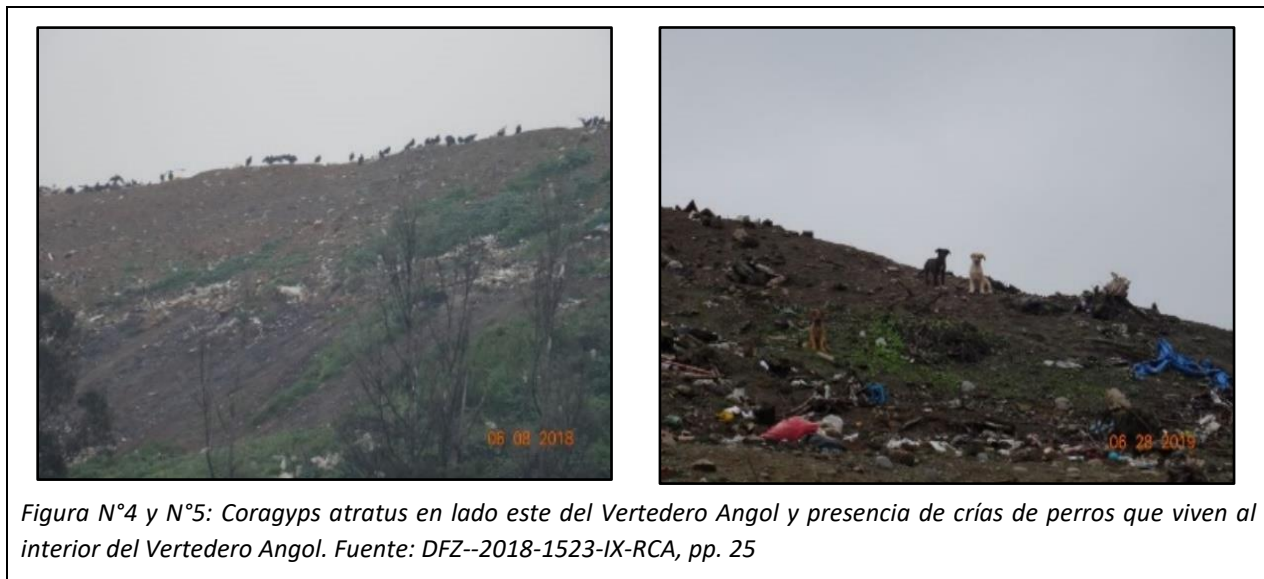
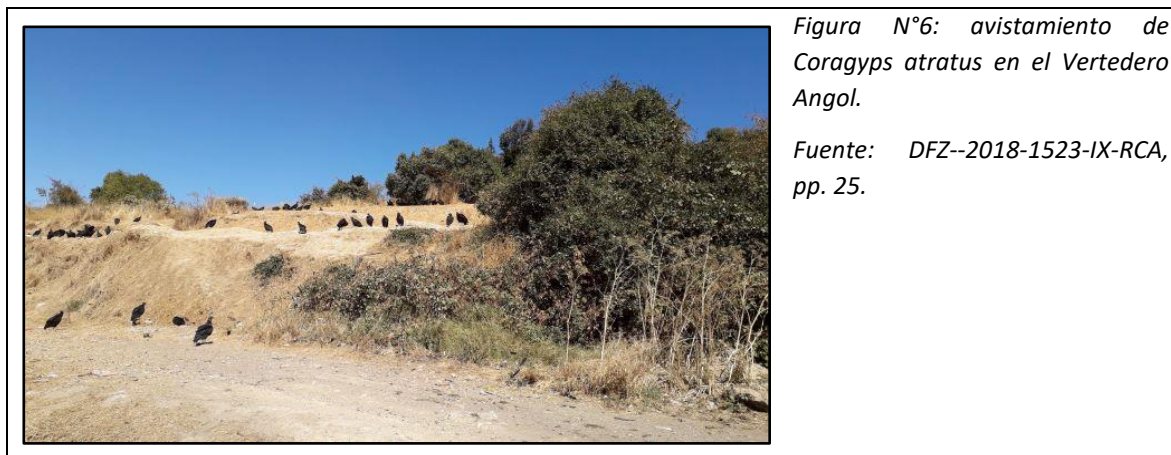
38. Sin perjuicio de lo anterior, mediante las visitas inspectivas de 8 de junio de 2018, 28 de junio de 2019 y 14 de marzo de 2020 se observó en el Vertedero Angol la presencia de aves carroñeras – jotes – en una población superior a 1.000

ejemplares y perros y crías en el frente de trabajo y sus alrededores, como consecuencia de la ausencia de ejecución de medidas de control comprometidas por la Municipalidad de Angol y contenidas en la RCA N° 117/2011, entre ellas, la realización de cubierta diaria de residuos, limpieza de zonas aledañas al Vertedero Angol, instalación correcta de cerco perimetral, entre otras.

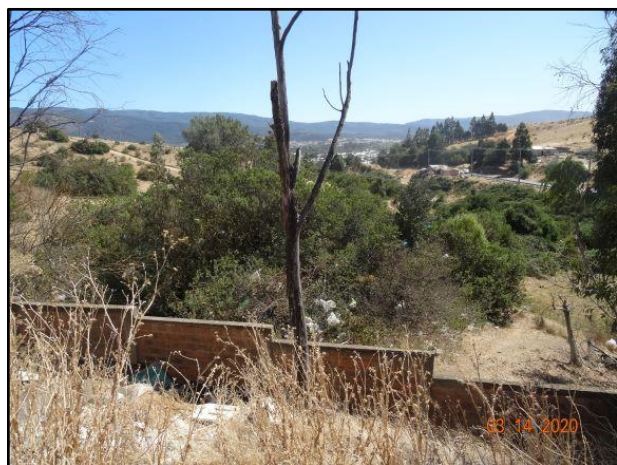
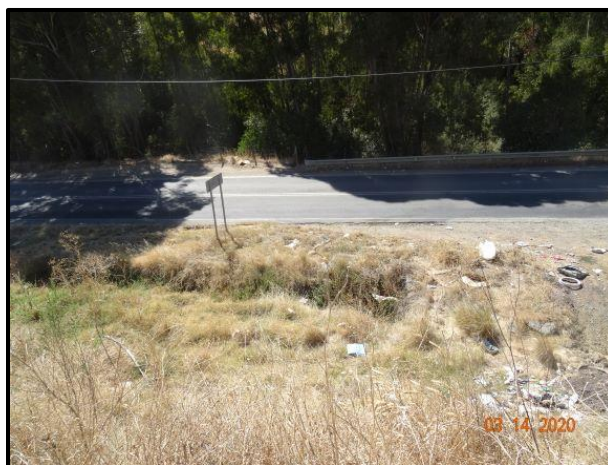
39. Por otra parte, en la actividad de inspección de fecha 8 de junio de 2018, la SMA constató la dispersión de basuras en distintos sectores aledaños al Vertedero Angol, circunstancia que fue nuevamente confirmada mediante visita inspectiva de fecha 14 de marzo de 2020, incluyendo la presencia de residuos en canal de aguas lluvias que corre paralelo al Vertedero Angol.

Figura N°7 y N°8: dispersión de bolsas de basura por fuera del sector norte del Vertedero Angol y basura por el lado del canal de aguas lluvias que colinda con la ruta Angol – Deuco. Fuente: DFZ--2018-1523-IX-RCA, pp. 33.

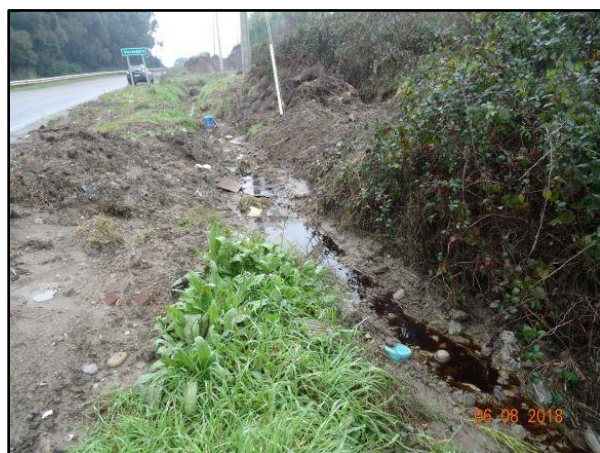
Fuente: DFZ--2018-1523-IX-RCA, pp. 33.

Figura N°9: canal de aguas lluvias paralelo al Vertedero Angol con contacto de residuos y lixiviados.

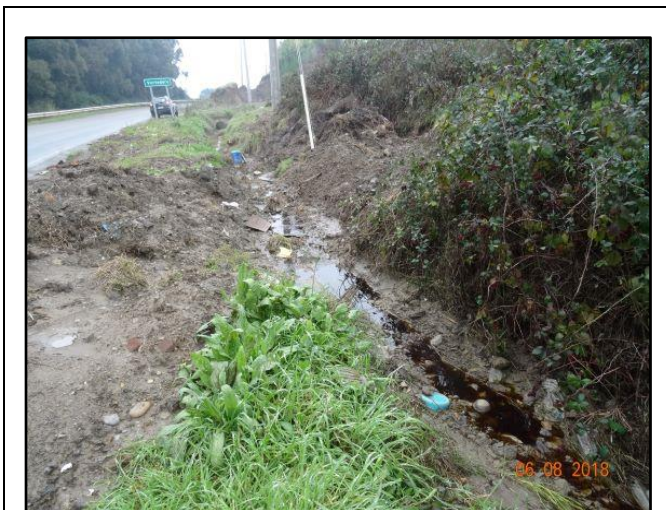
Figura N°10: canal de aguas lluvias paralelo a Vertedero Angol con contacto de residuos y lixiviados. Fuente: DFZ--2018-1523-IX-RCA, pp. 33.

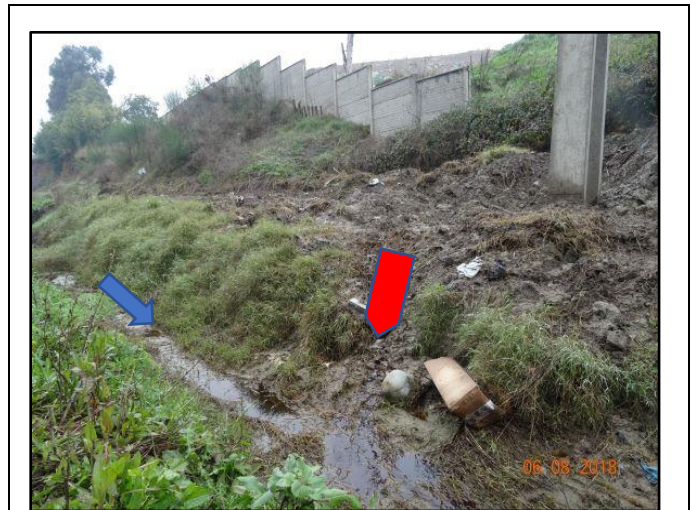
Figura N°11: descarga de líquidos lixiviados en canal de aguas lluvias paralelo a Vertedero Angol. Detrás del cerco de vibrados se ubica la piscina de lixiviados norte del Vertedero Angol. Fuente: DFZ--2018-1523-IX-RCA, pp. 39.

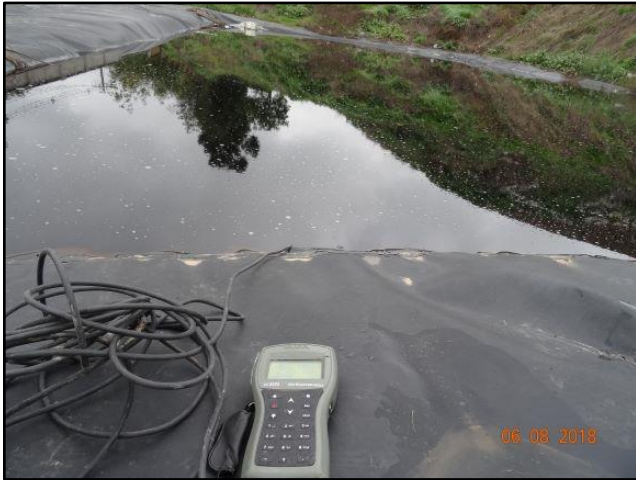
Figura N°12: piscina de lixiviados norte con rebalse de líquidos lixiviados. Fuente: DFZ--2018-1523-IX-RCA, pp. 39.

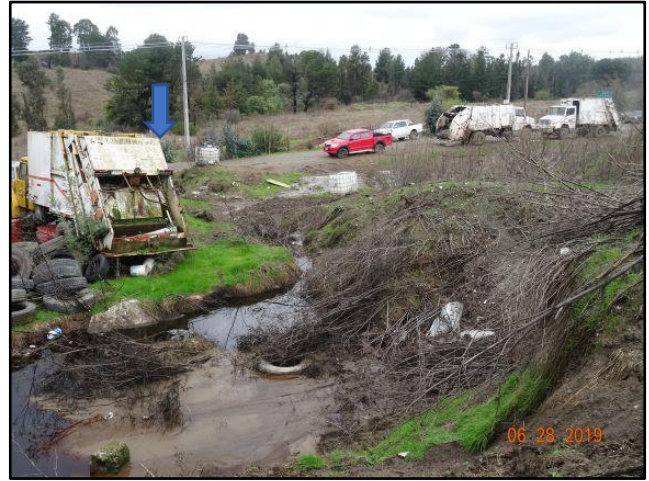
Figura N°13: acumulación de líquidos percolados en sector de talleres de mantenimiento, cuyo rebalse se conduce al canal de aguas lluvias en sector indicado con la flecha. Fuente: DFZ--2018-1523-IX-RCA, pp. 40.

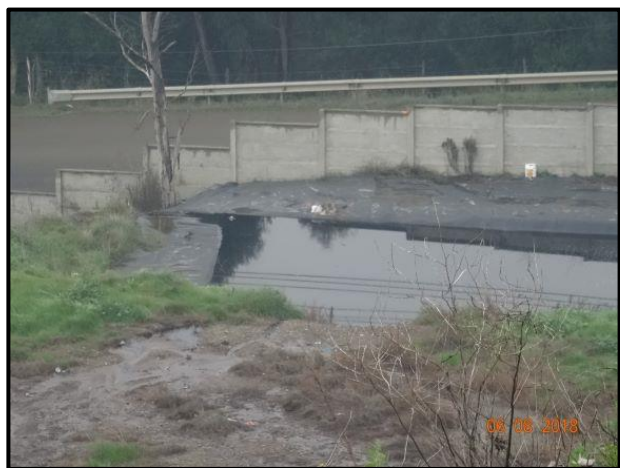
Figura N°14: rebalse de líquidos lixiviados desde piscina ubicada en sector norte del Vertedero Angol y descarga en canal de aguas lluvias. Fuente: DFZ--2018-1523-IX-RCA, pp. 44.

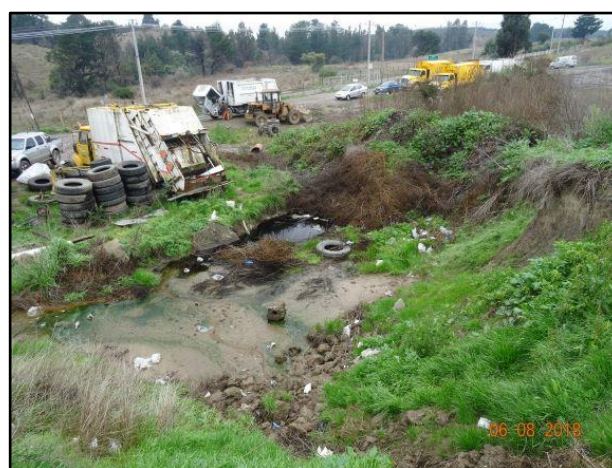
Figura N°15: sector de acumulación de lixiviados en lugar sin impermeabilización que descarga hacia canal de aguas lluvias en punto más cercano a portón de ingreso del Vertedero Angol. Fuente: DFZ--2018-1523-IX-RCA, pp. 45.

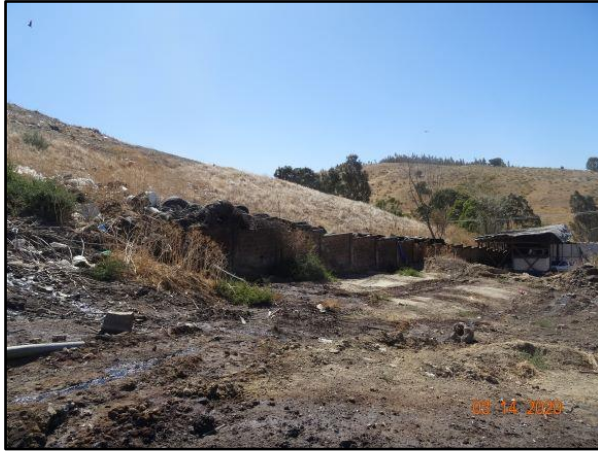
Fuente: DFZ--2018-1523-IX-RCA, pp. 46.

Figura N°16: escurrimiento de lixiviados hacia sector de acumulación de lixiviados en sector de taller de mantención de maquinarias.

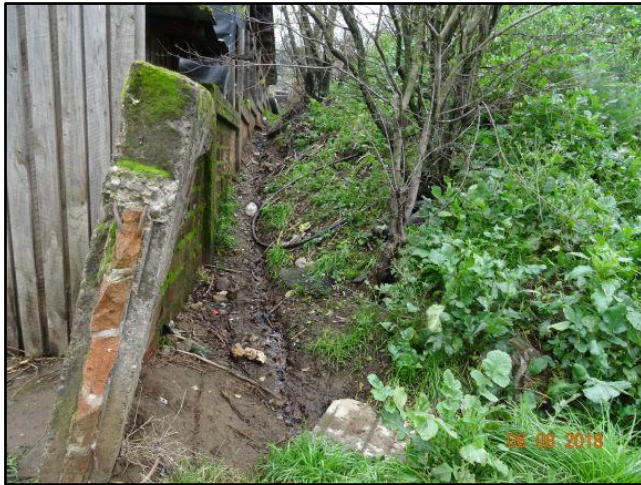
Fuente: DFZ--2018-1523-IX-RCA, pp. 45.

Figura N°17: flujo de lixiviados en cerco que divide internamente en sector norte y sur del Vertedero Angol.

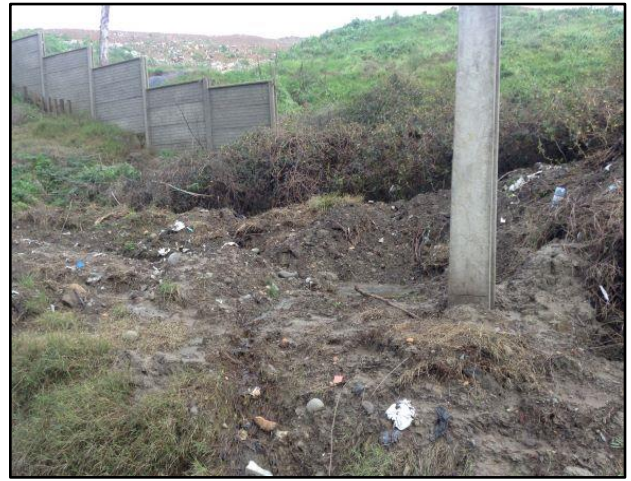
Fuente: DFZ--2018-1523-IX-RCA, pp. 45.

Figura N°18: exterior de rebalse de piscina de lixiviados sector norte de Vertedero Angol.
