FORMULA CARGOS A COMPAÑÍA MINERA FLORIDA S.A.

RES. EX. N°1/ROL D-095-2021

Santiago, 9 DE ABRIL DE 2021

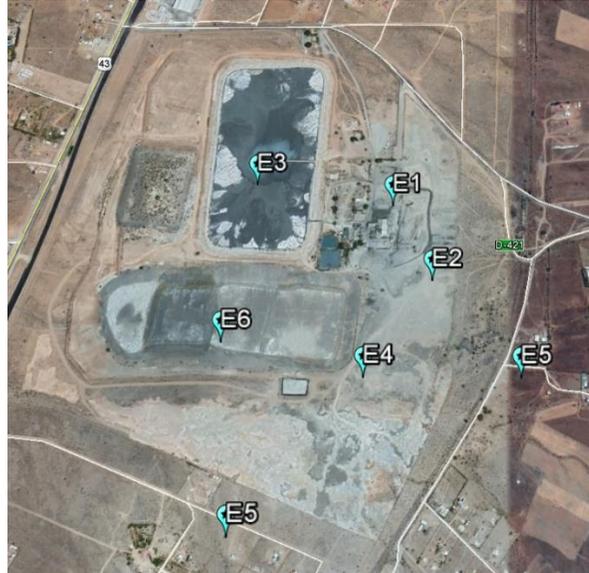
Figura 2. Estaciones recorridas de inspección de 10 y 11 de abril de 2018, efectuada por la SMA

23. Las estaciones numeradas del 1 al 6, corresponden a las instalaciones de la Planta de Beneficio Tambillos y permiten visualizar los sectores donde fueron identificados los hallazgos cuya descripción se efectuará en los numerales siguientes. Valga señalar que en las dos actividades inspectivas realizadas en abril, participaron –en representación de la Empresa– el administrador (sr. Salfate), el jefe de operaciones planta (Sr. Pacha) y el jefe de prevención de riesgos (Sr. Valladares).

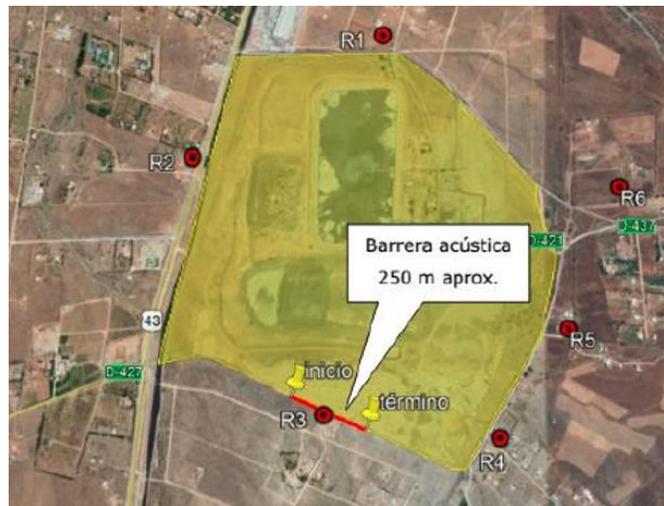
Figura N°.: Ubicación receptores del Informe SEMAM en marzo de 2018

a) Se determina superación de la normativa en los receptores R3³, R4 y R5 en horario diurno y en los receptores R5 y R6 en periodo nocturno del día 12 de marzo. El 13 de marzo se determina incumplimiento normativo en los receptores R3, R4, R5 en periodo diurno y en los receptores R1, R5 y R6 en periodo nocturno. El 14 de marzo se determina incumplimiento normativo en los receptores R4 y R5 en horario nocturno.

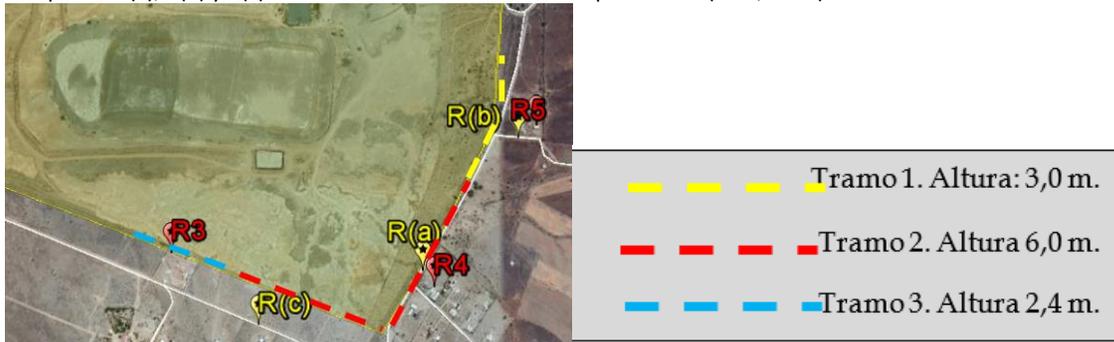
Figura N°...: Localización de receptores sensibles R3, R4 Y R5 utilizados en Informe SEMAM (marzo, 2018) respecto a los receptores R(a), R(b) y R(c) utilizados en medición efectuada por la SMA (abril, 2018)

74. Comparando la ubicación de los receptores de la imagen, con aquellos establecidos en el informe de SEMAM (abril de 2018), es posible señalar que el receptor R(a) se localiza en la misma área que el receptor R4; el receptor R(b) se localiza en la misma área que R5; y finalmente el receptor R(c) se localiza entre R3 y R4. El procedimiento de medición efectuado en dichos receptores arrojó las superaciones que constan en la Tabla N°1:

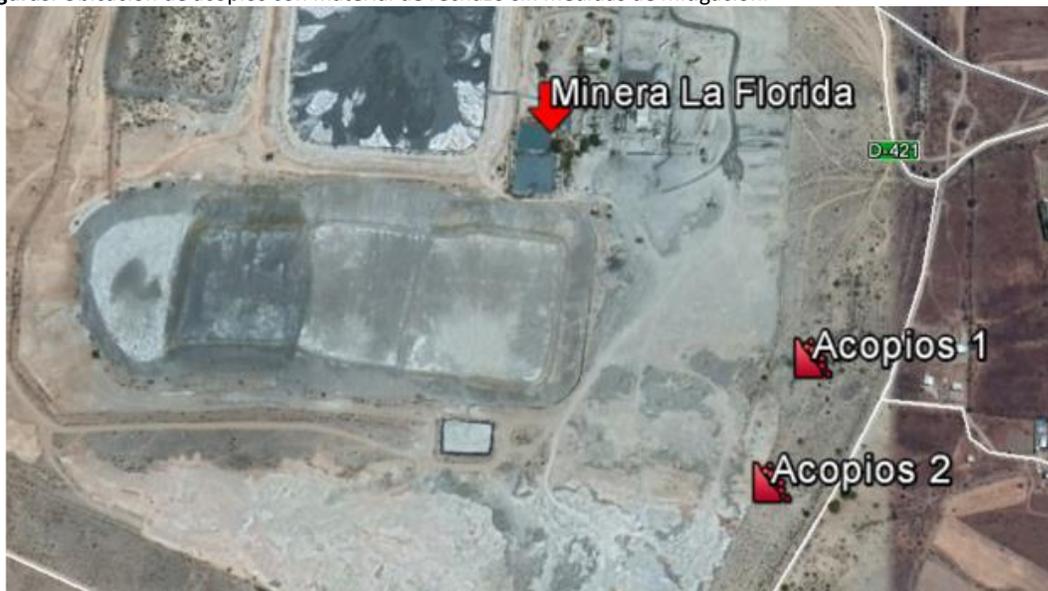
79. Asimismo, durante el recorrido por el camino que se extiende desde la Planta de Beneficio hacia el sector sur de la instalación, se observaron acopios de material cuya altura no superaba 1,5 metros (escorias, piedras, tierra, rocas y un material más fino de color plomizo), respecto de los cuales no se observó material en suspensión, debiendo considerarse la ausencia de viento en dicho momento; al respecto, CMF informa que se trataría de material de descarte o rechazo⁴.

Figuras: Ubicación de acopios con material de rechazo sin medidas de mitigación.

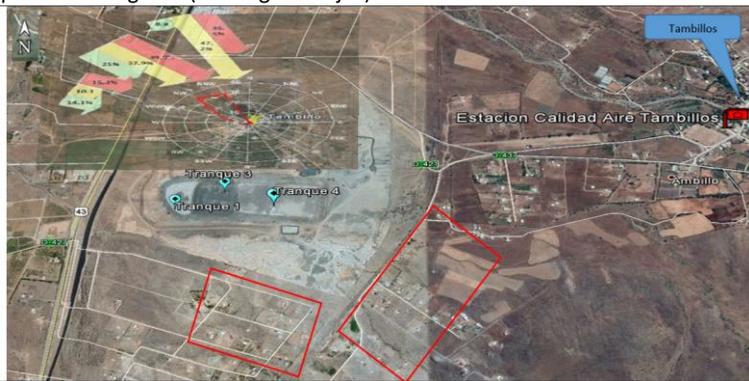
b) Considerando la localización de la Planta de Beneficio Tambillos respecto a localización las áreas pobladas (parcelas de agrado) hacia el sur y sur-este de dichas instalaciones, los vientos provenientes del cuarto cuadrante (con componentes de dirección W, WNW, NW, NNW y N), por su dirección, “podrían arrastrar material por erosión eólica desde las instalaciones del titular hacia dichas áreas pobladas”. De este modo, el IFA emplea el concepto de “vientos desfavorables”, utilizando como criterio la dirección de éstos “con potencial de arrastre de material hacia las áreas pobladas, es decir desde la dirección Oeste (W) hasta la dirección Norte (N)”.

Figura N° ...: Localización de los depósitos de relaves Tranque N°1, Tranque N°3, Tranque N° 4 y su ampliación, respecto a estación de monitoreo de calidad del aire con representatividad poblacional en la localidad de Tambillos y respecto a las parcelas de agrado (rectángulos rojos).

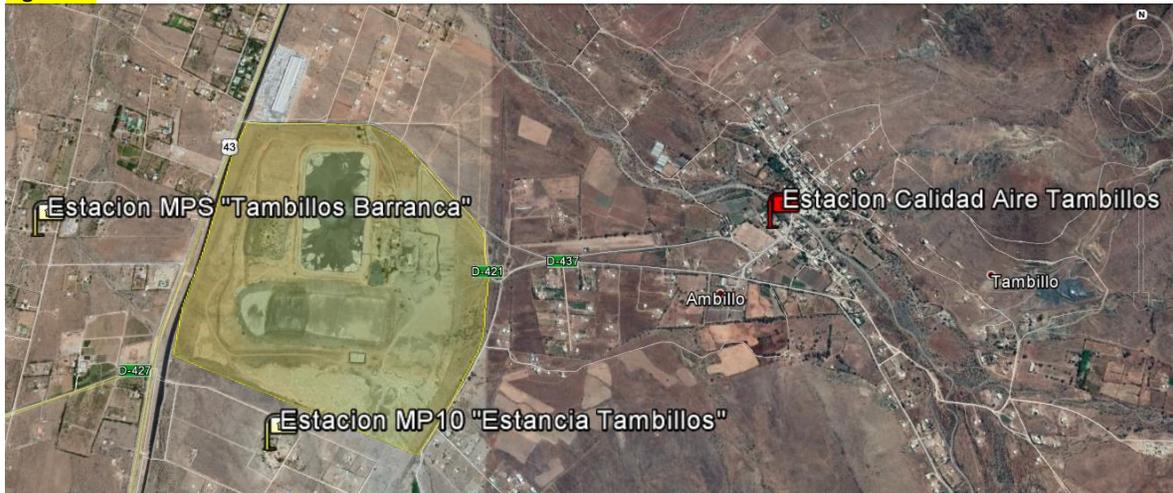
Figura: Localización de las estaciones monitoras de calidad del aire de Minera La Florida

83. La estación monitora de calidad de aire ubicada en sector poblado de “Tambillos” (derecha de imagen) no ha registrado superación de la norma primaria de Calidad de Aire para Material particulado respirable MP10 y MP 2,5, de acuerdo con los límites máximos establecidos en las normas respectivas⁵.

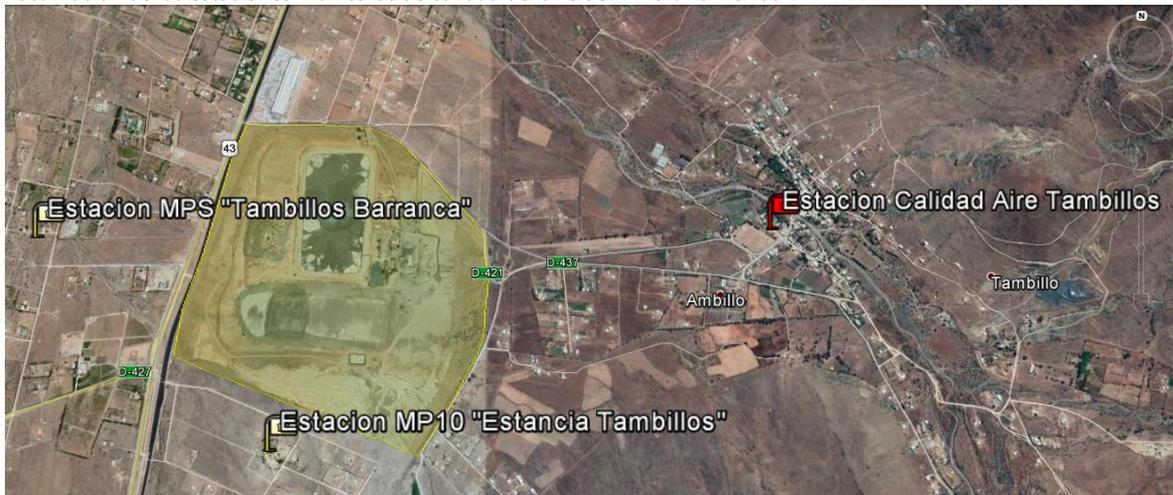
Localización de las estaciones monitoras de calidad del aire de Minera La Florida

200. Respecto al resultado de los monitoreos de material particulado sedimentable (MPS), registrado en la estación "Tambillos Barrancas", se concluye que durante los años 2018 y 2019, y el periodo de enero a septiembre de 2020, no se ha sobrepasado el máximo referencial mensual o anual, indicado en la norma secundaria de Calidad del Aire para Material Particulado Sedimentable en la cuenca del Río Huasco III región (D.S. Nº4/1992), utilizada en forma referencial solo con fines comparativos.
