**FORMULA CARGOS QUE INDICA A SOCIEDAD
CONTRACTUAL MINERA ATACAMA KOZAN**

RES. EX. N°1/ ROL D-088-2021

Santiago, 13 DE ABRIL DE 2021

ATACAMA KOZAN

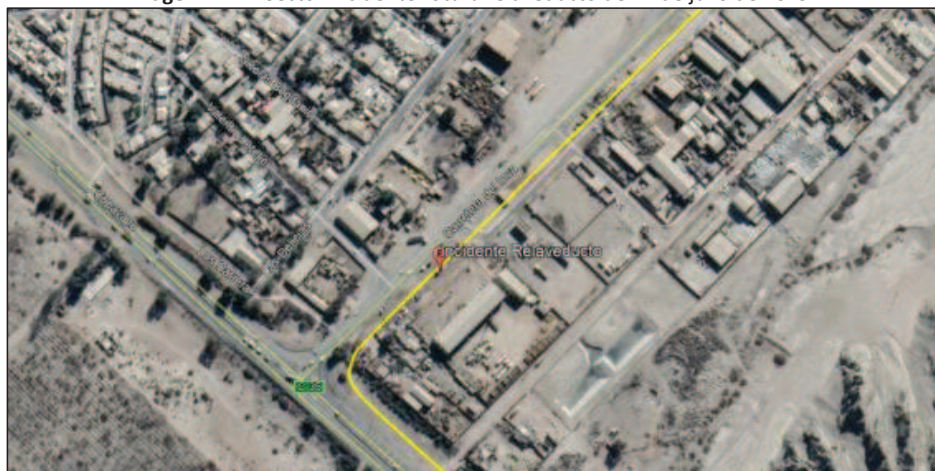
Imagen N° 2 – Sector incidente rotura relaveducto de 24 de julio de 2019

42. Durante la actividad de inspección ambiental, realizada por funcionario de esta SMA el mismo día del incidente, se visualiza un derrame de relaves al costado de la ruta CH-31, el cual habría sido contenido mediante pretiles de contención levantados por la empresa. Junto a ello, se advirtió maquinarias trabajando en las actividades de contención del derrame y camiones que eran cargados con este material.

43. En igual fecha, la Empresa reportó en la plataforma de incidentes ambientales de esta SMA, que “[c]on fecha 24 de julio del corriente, pasadas las 17:00 hrs., se verificó en el sector de faja vial camino público Ruta 31CH, un derrame asociado a la obra lineal soterrada relaveducto”. Agrega que el origen de este incidente se habría debido a una falla operacional en investigación; que se “tomó comunicación telefónica con SEREMI Salud, ONEMI, Dirección de Vialidad, SERNAGEOMIN y Carabineros de Chile”; y, que habría adoptado como acciones inmediatas las siguientes: “1. Detención impulsión; 2. Vaciado línea a Piscina de Emergencia; 3. Contención área superficial; 4. Inicio acciones de limpieza y retiro material derrame superficial.” Con mayor detalle, en su Informe GG/2019, asociado a dicho reporte, AK expone con mayor profundidad las acciones realizadas.

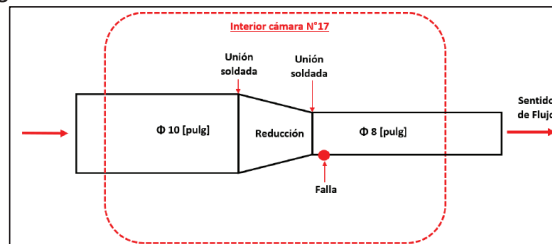
45. En su “Informe de Investigación Especial Emergencia Operacional del Relaveducto, julio 2019”, AK declara lo siguiente: “[e]l origen de la falla corresponde a una falla interna, descartándose, por tanto, la acción de terceros sobre la instalación [...] La falla se produjo en una tubería de 8 pulg. por condición de desgaste. Dicha tubería según la medición de espesores de Noviembre 2018 poseía un espesor de 3,5 [mm] a los 180° (parte inferior del ducto); considerado como crítico y de cambio inmediato. En consecuencia, era altamente probable que este tramo fallara en el corto plazo.” (Énfasis agregado). A continuación, indica que antes del incidente, se gestionó el cambio del tramo desgastado, incluido el tramo al interior de la cámara de inspección N° 17, agregando que al momento de ejecutarse los trabajos en dicha cámara “el cambio de tramo comenzó a partir de 1,5 [m] fuera de la misma, por lo cual quedaron aproximadamente 2,5 a 3,0 [m] de tubería de 8 pulg sin cambiar”. Al respecto, expone que los ejecutores del servicio habrían señalado que fue decisión del “ITO de la Compañía”, lo que no habría podido ser corroborado por no desempeñarse actualmente en la empresa. Agrega que, aun cuando lo anterior no fuera efectivo, el ITO “con una mediana diligencia debió advertirlo, bajo la revisión de la condición externa de los trabajos, ya que la tubería presente al interior de la Cámara #17 presentaba evidencia de toma de muestras de espesor que no podrían presentarse en una tubería nueva. A lo anterior, se suma el hecho de que, si se verifica la cantidad de soldaduras informadas por el contratista, queda en evidencia que no se ejecutaron el 100% de las soldaduras proyectadas.” Concluye, que “la falla por desgaste en tubería de 8 pulg, corresponde a una falla humana no justificada a dos niveles. El primero, al ordenar o permitir por omisión el no reemplazo efectivo de la tubería con desgaste en el punto de medición que corresponde justamente al de mayor criticidad. Y segundo, por brindar certeza de la íntegra ejecución, considerando su rol como Inspector Técnico de Obra, lo que imposibilitó acciones inmediatas de reparación, que de ser ejecutadas hubieran evitado la generación de la emergencia.” Se acompaña una serie de esquemas y fotografías en las que es posible identificar el sector en que se produjo la falla:

Imagen N° 3 - Identificación falla en interior cámara N°17 relaveducto

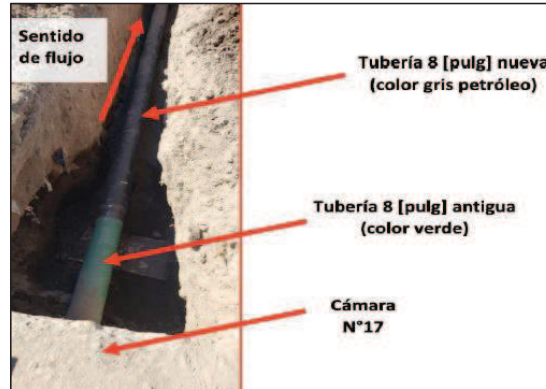
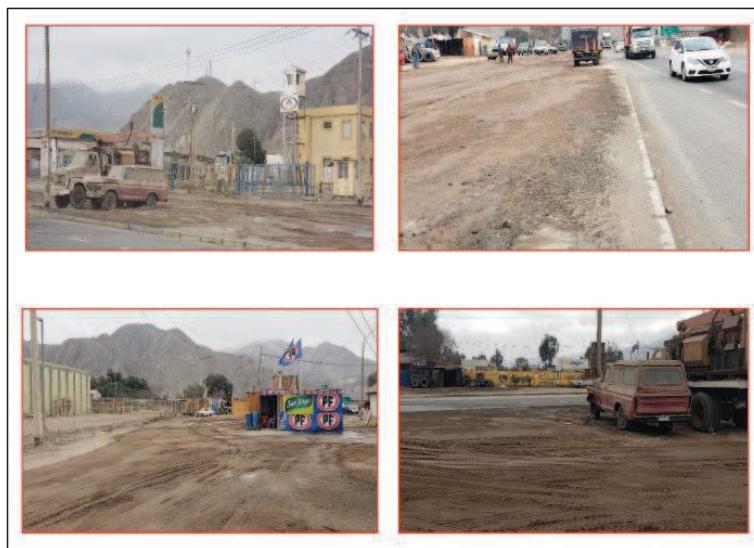
46. En cuanto a efectos ambientales ocasionados por el incidente, la empresa indica que habiéndose apersonado Aguas Chañar, no existen antecedentes a la fecha de emisión del informe que se hubiera producido interrupción del servicio de alcantarillado, cuya red se encuentra a 10 metros aproximados de la línea del relaveducto, lo que descartaría afectación al sistema; y, que el suelo mezclado con relaves, fue dispuesto en el tranque de relaves el Gato (lugar de disposición autorizado para la depositación de relaves del proyecto), por un total aproximado de 110 m³ (9,55 m³ de relaves y 100,45 m³ de suelo natural). Agrega, que el ducto se habría reparado y el sector afectado posteriormente restaurado, adjuntado fotografías que buscan acreditar ambas afirmaciones:

Imagen N° 4 - Fotografías del día después de la emergencia

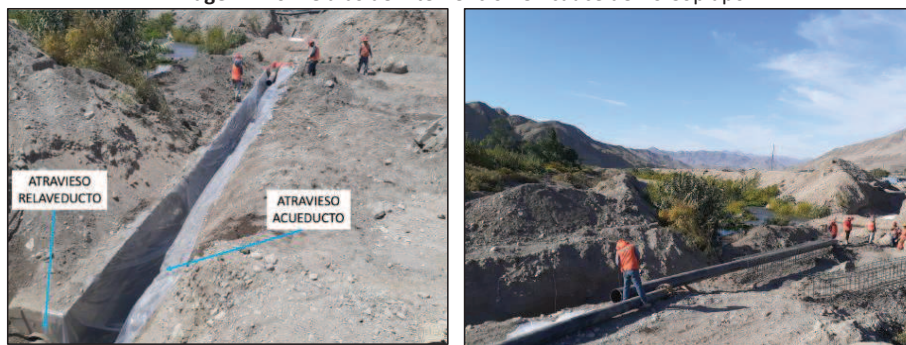
82. Al respecto, las siguientes imágenes dan cuenta de las obras de intervención en el cauce del río Copiapó:

Imagen N° 6 – Obras de intervención en cauce de río Copiapó

83. Al respecto, cabe precisar que durante la evaluación ambiental del proyecto aprobado mediante RCA N° 109/2018, se indicó explícitamente que no se intervenirían cauces naturales con ocasión de la ejecución de obras lineales (restitución del acueducto). En efecto, en el numeral 1.5.4, de la respectiva DIA se indicó que “(...) el proyecto original “El Bronce Atacama” consideraba la instalación del relaveducto y acueducto por un trazado con distintas singularidades, especialmente atravesos de caminos correspondientes a las rutas C-397, C-33, ruta 31-Ch, cauce del río Copiapó, cauce de la Quebrada Paipote y canales existentes. Para estas singularidades, se proyectaron soluciones como encamisados en base a la instalación de 2 ductos paralelos, siendo instalado finalmente solo el relaveducto. En base a lo anterior, para la reconstitución del acueducto se considera utilizar las mismas soluciones existentes en las distintas singularidades” (énfasis añadido). En relación con esta materia, ha podido constatarse que mediante Res. DGA N° 633, de 26 de marzo de 2008, se aprobó el proyecto y autorizó la construcción
