**FORMULA CARGOS QUE INDICA A TERMINAL
PUERTO ARICA S.A.**

RESOLUCIÓN EXENTA N° 1/ROL F-046-2021

Santiago, 15 de abril de 2021

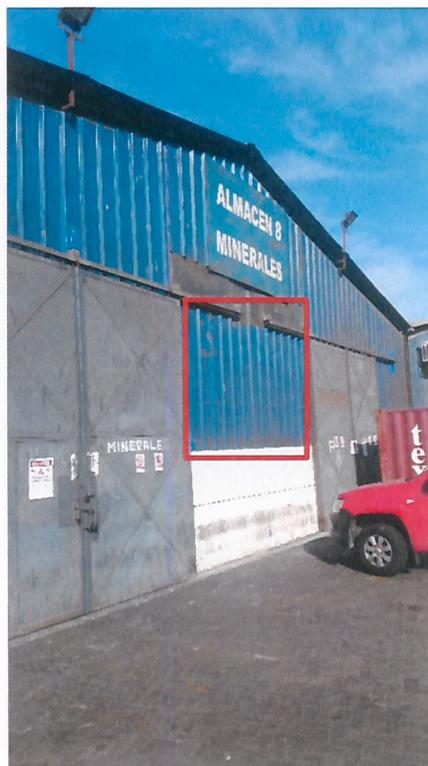
Imagen N° 1

Fotografía 1 IFA 2017-61	Fecha: 2 de marzo de 2017
Descripción medio de prueba: Material sólido de color gris adherido en la pared exterior del almacén 8.

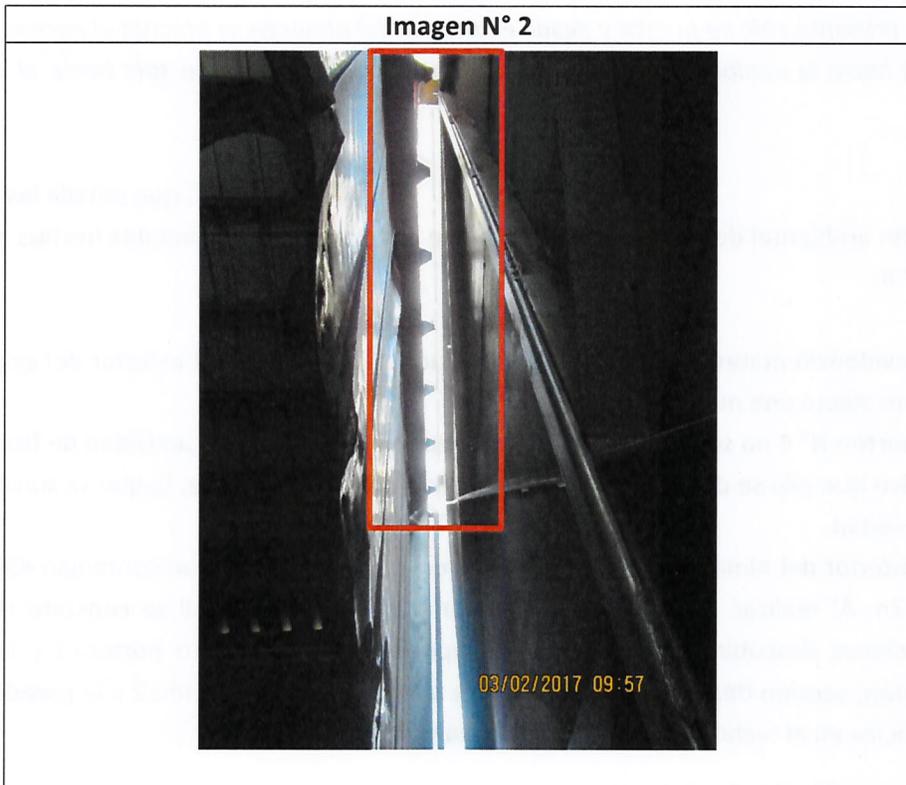
Fotografía 3 IFA 2017-61	Fecha: 2 de marzo de 2017
Descripción medio de prueba: Parte superior descubierta entre el portón 2 y la pared del galpón.

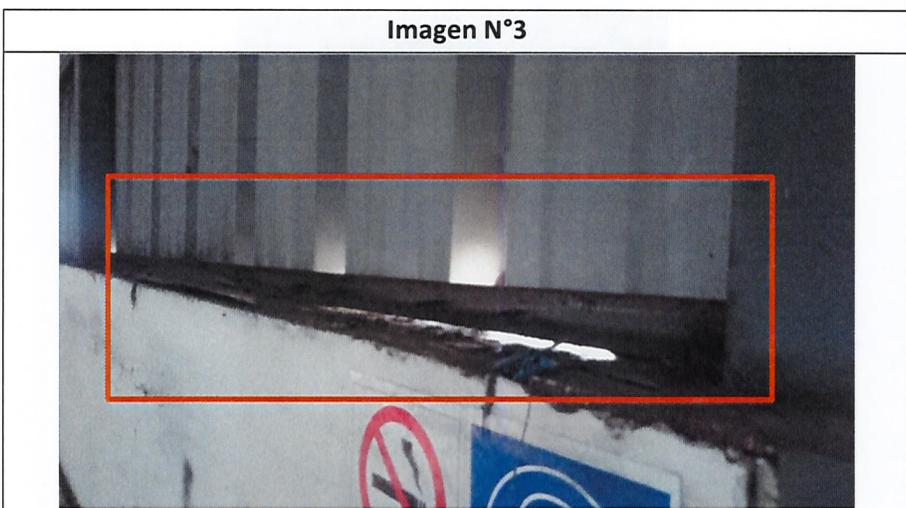
Fotografía 6 IFA 2017-61	Fecha: 2 de marzo de 2017
Descripción medio de prueba: Orificios en la pared del almacén 8.

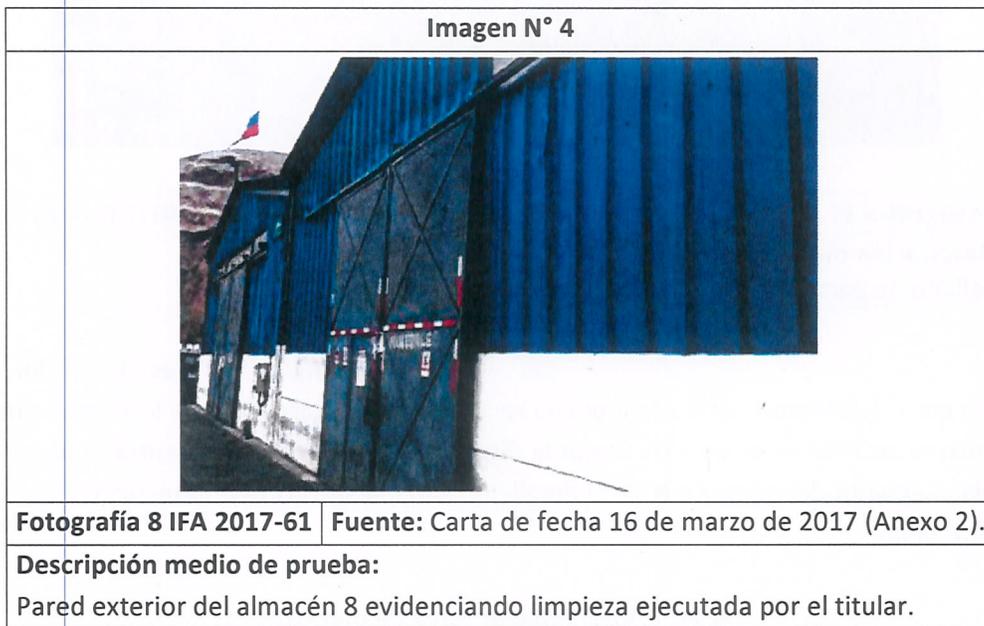
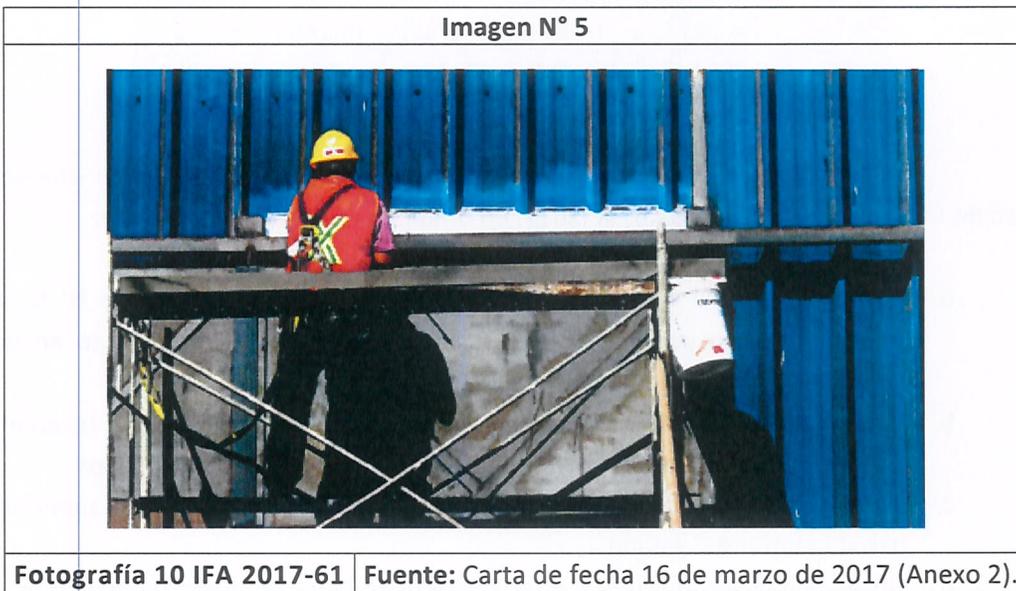
Trabajos de sellado de espacios que estaban descubiertos en las partes superiores entre los cuatro portones y la pared del galpón.

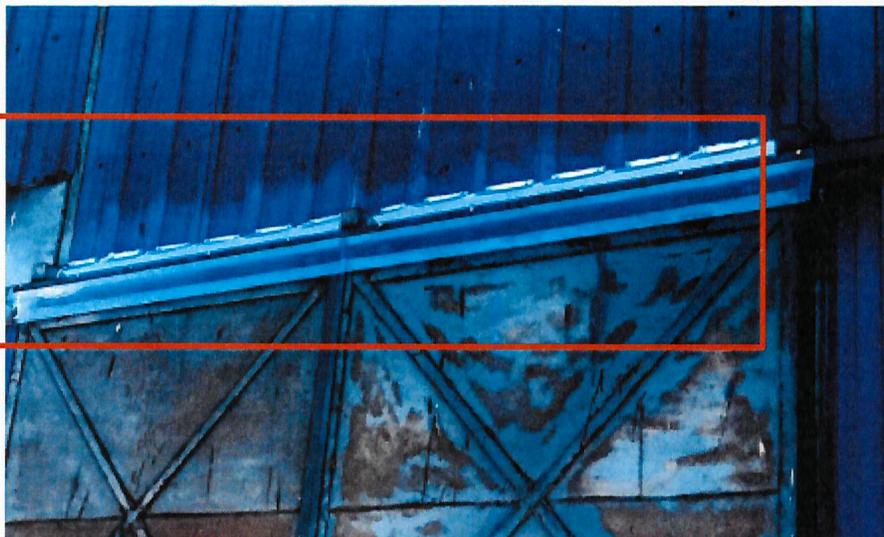
Imagen N° 6

Fotografía 11 IFA 2017-61 Fuente: Carta de fecha 16 de marzo de 2017 (Anexo 2).

Sellado de parte superior entre el portón N° 3 y la pared del galpón.

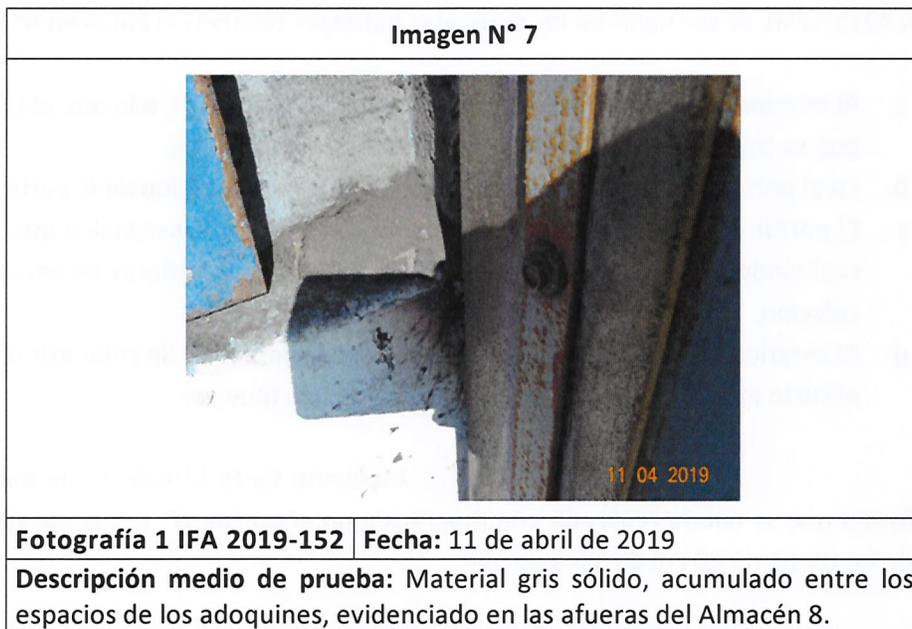
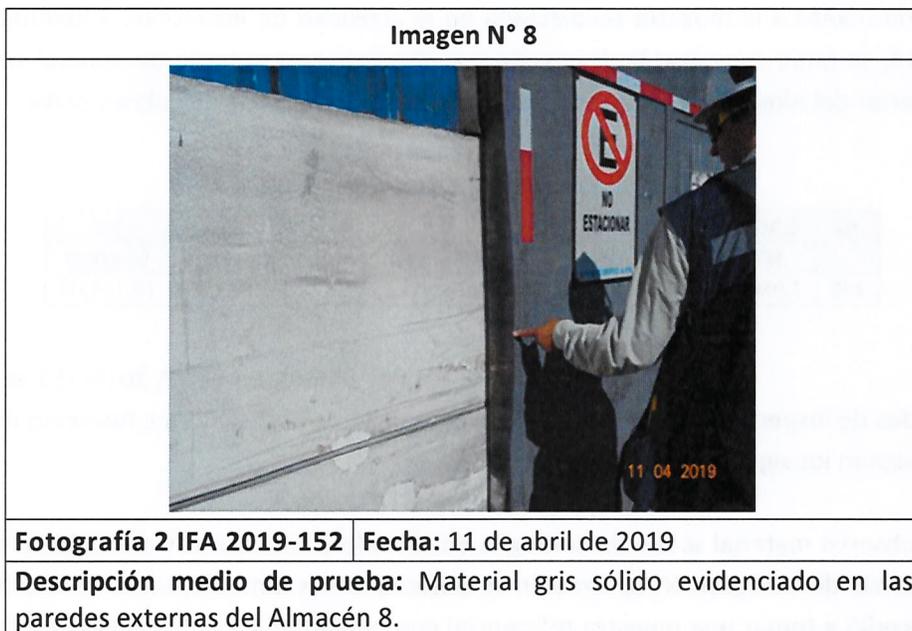
- a. Se observó material sólido de color gris en el suelo a las afueras y adosado en las paredes externas del Almacén N° 8, también se observó en las inmediaciones de la estructura. Se procedió a tomar una muestra referencial con equipo XRF, también se recolectó en dicho sitio una muestra para su posterior análisis en laboratorio (punto S1).
- b. Las puertas del Almacén N° 8 estaban cerradas, también mostraban material gris sólido adosado a su superficie externa.
- c. Se observaron maxisacos que contenían concentrado de plomo y plata.
- d. Al interior, frente al portón N° 4, se observó fecas y plumas de aves en el piso.
- e. 6 de los maxisacos presentaban distintos grados de deterioro. Según lo informado por el titular, se debía a la manipulación de grúas horquilla al interior del Almacén N° 8.
- f. Se observó polvo gris acumulado y disperso alrededor del buzón.

- g. Al exterior del Almacén N° 8, en las paredes laterales, se observó material gris sólido; también se observó en otros artefactos que se encontraban alrededor. Se realizó una medición referencial con equipo XRF y se tomó una muestra para un posterior análisis por laboratorio (punto S2).

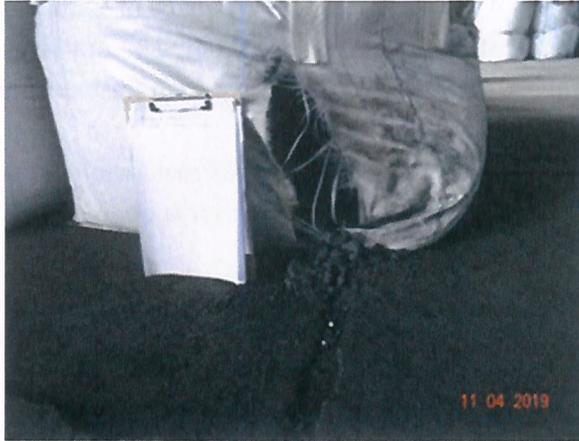
Imagen N° 9

Fotografía 2 IFA 2019-152 Fecha: 11 de abril de 2019

Descripción del medio de prueba: Maxisaco con material en su interior, deteriorada y con material saliendo de ella, por medio de un corte de 40 cm aproximadamente, al interior del Almacén 8.

- d. Se realizó el trasvasije de los 6 maxisacos rotos que se observaron en la actividad de fiscalización, utilizando buzón y maxisacos nuevos para garantizar la durabilidad del envase en su posterior manipulación.

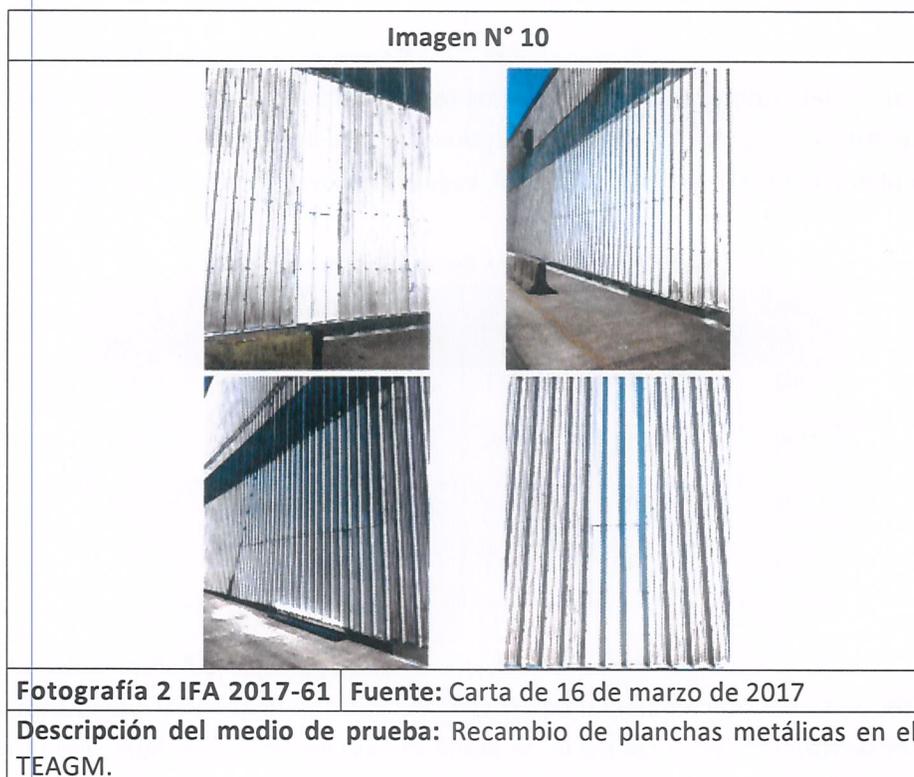
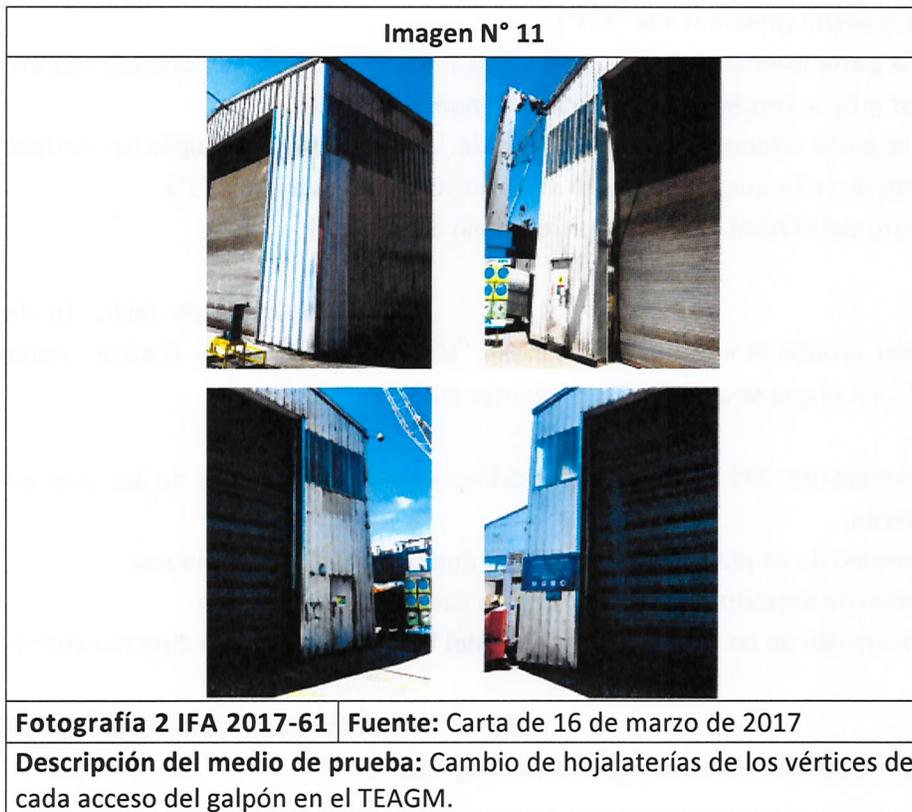
- a. Recambio de 250 planchas traslucidas, equivalente al 85% de las que contempla el almacén.
- b. Recambio de 22 planchas metálicas, las que presentaban abolladuras.
- c. Cambio de hojalatería de los vértices de cada acceso del galpón.
- d. La extensión de las planchas exteriores del TEAGM, las que irán directamente a piso.

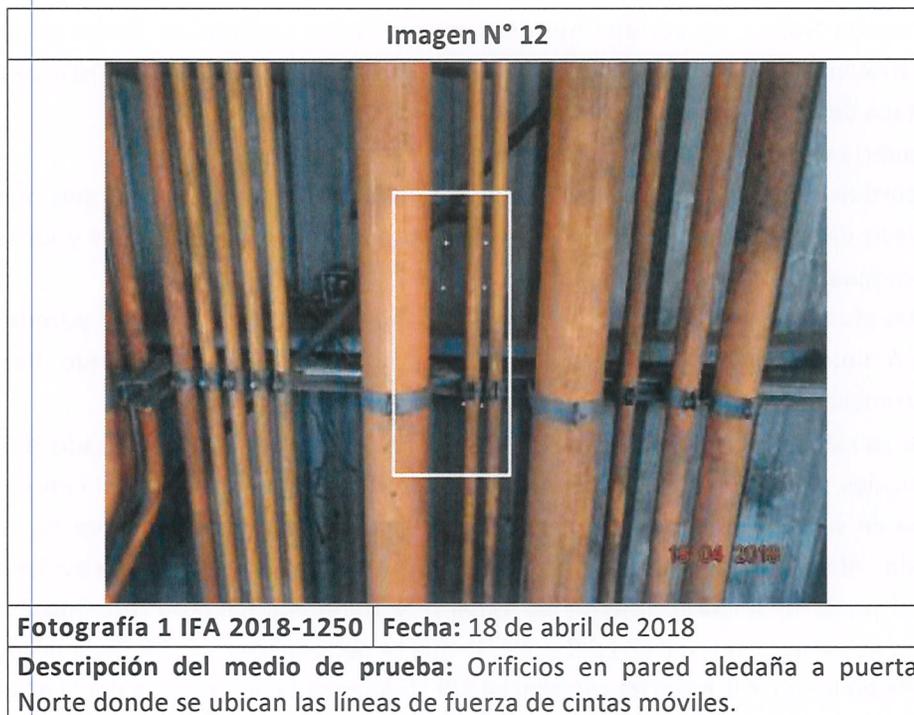
34. Por su parte, el IFA 2018-1250 da cuenta de las actividades de inspección ambiental de fecha 18 de abril, en la que se evidenciaron orificios en los siguientes sectores: Pared y contorno de ducto de succión en sector Sur; Bajo el ducto de la caja de polvo N° 1; Contorno de ducto de succión Norte; Salida de cinta CT-02; Tablero de control cortina Norte; Pared aladaña a puerta Norte donde se ubican las líneas de fuerza de cintas móviles; Pared oriente en vértice con pared norte; Parte superior de pared Norte y en esquina Norponiente; Pared poniente y; Pared Sur aladaño a sala de control.

37. Mediante Carta S/N de 27 de abril de 2018 el titular indicó que se realizaron reparaciones a los orificios detectados por esta Superintendencia.

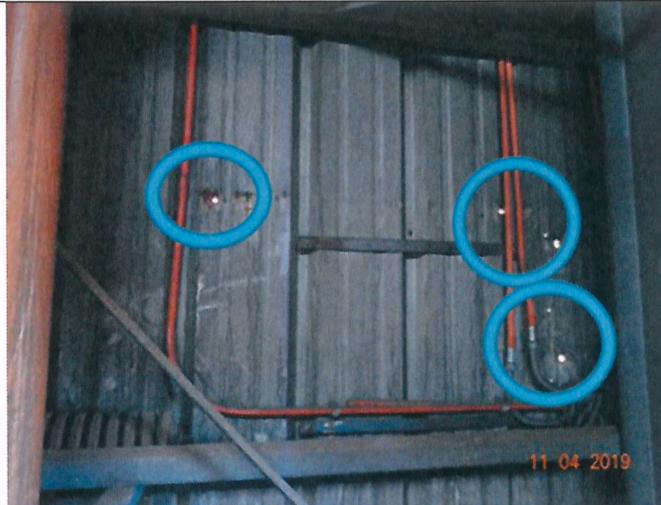
Imagen N° 13

Fotografía 8 IFA 2019-152 | Fecha: 11 de abril de 2019

Descripción del medio de prueba: Orificios de diverso tamaño y ubicación al interior del TEAGM.

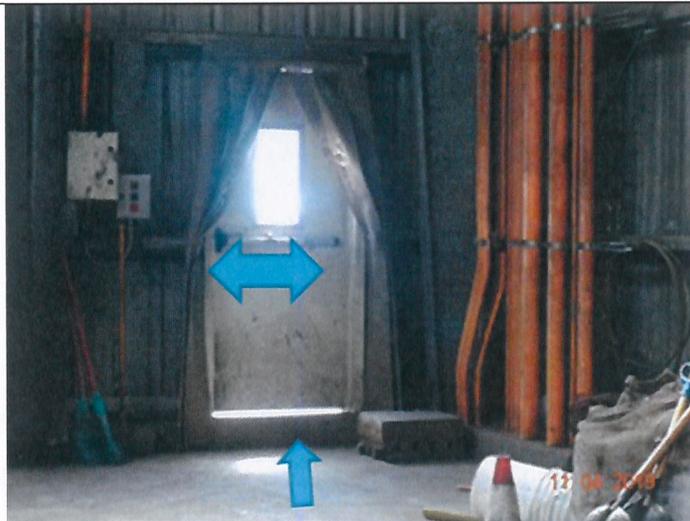
Imagen N° 14

Fotografía 9 IFA 2019-152 | Fecha: 11 de abril de 2019

Descripción del medio de prueba: Puerta trasera del TEAGM, donde se evidencia la luz pasando por debajo de ella, y además las lamas de PVC se amarradas a los costados posibilitando la salida de material al exterior.

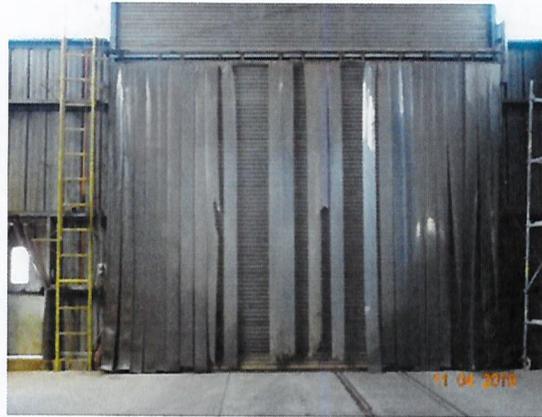
Imagen N° 15

Fotografía 11 IFA 2019-152 Fecha: 11 de abril de 2019

Descripción del medio de prueba: Portón de acceso principal al TEAGM, con lamas de PVC deterioradas y en faltantes, al interior del TEAGM.

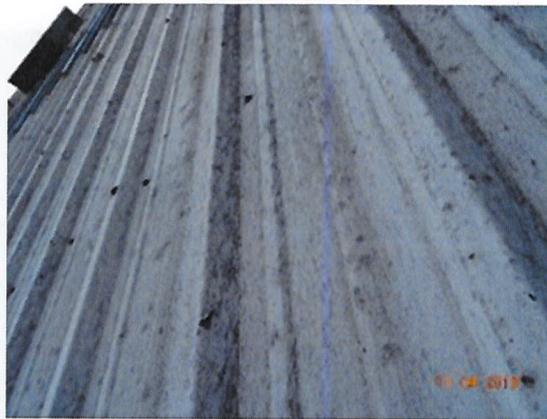
Imagen N° 16

Fotografía 11 IFA 2019-152 Fecha: 11 de abril de 2019

Descripción del medio de prueba: Pared exterior del TEAGM, donde se evidencia material sólido de color gris adosado a las paredes.
