## FORMULA CARGOS A TRANSMISORA ELÉCTRICA DEL NORTE S.A.

RES. EX. N°1/ROL F-067-2021

Santiago, 4 DE JUNIO DE 2021

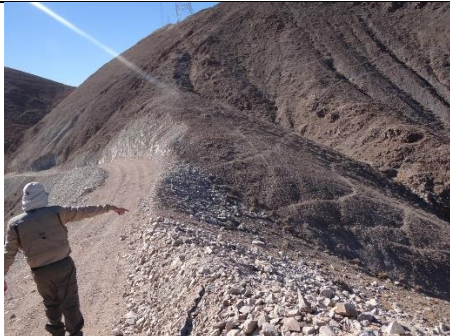
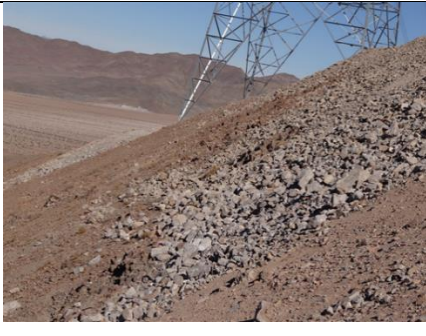
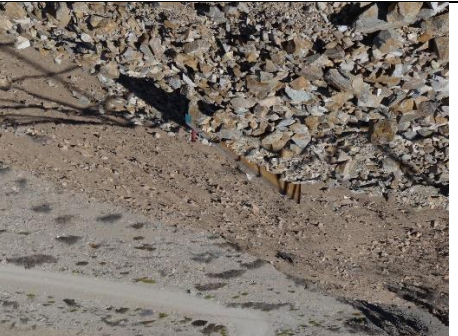
18. En un sector de la Torre N°335 (379320 E/6983965 N), se observa la remoción de piedras en la base de la torre y en ambos lados del camino, cuyo desplazamiento cubrió de piedras la vegetación de la quebrada, en un área aproximada de 3 metros. Igual condición fue observada en otros dos puntos ubicados al borde del camino (punto 379648 E/6983982 N y punto 379624 E/6984000 N).

<p><b>Fotografía N°1:</b> Vista general de acarreo de material rocoso hacia ambos lados del camino, parte del cual aplasta la vegetación del sitio.</p>	<p><b>Fotografía N°2:</b> Entorno de la Estructura N° 335 que evidencia acarreo en favor de pendiente</p>	<p><b>Fotografía N°3:</b> Entorno de la estructura N° 335, con depósito de material rocoso sobre vegetación y acarreo de este mismo material en favor de la pendiente.</p>

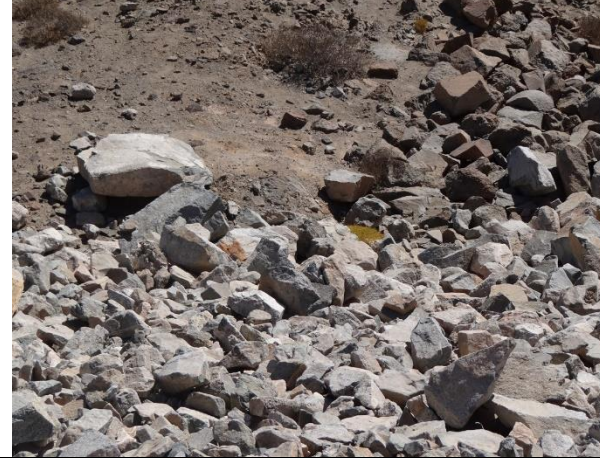
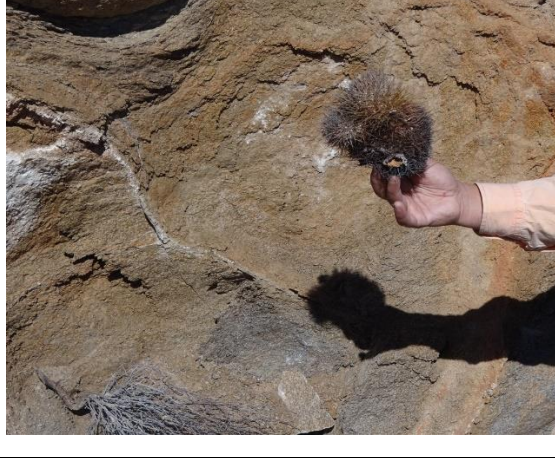
- a) En la base de la estructura de la Torre N°407 (coordenada 359902/ 6970651) se observa material rocoso acarreado, así como una estructura de madera que contiene parte del material rocoso, encontrándose colmatada de éste.
- b) En el borde de camino de acceso a la Torre 411 (358710/6969759), se evidencian sectores con acarreo de roca que aplastaba la vegetación arbustiva y parte de la vegetación del Sitio Prioritario para la Conservación Desierto Florido (en adelante, “Desierto Florido”); adicionalmente, bajo esta misma estructura, se constató la presencia de un ejemplar de cactácea de tipo globosa que se encontraba desarraigada y muerta.

<p><b>Fotografía N°4:</b> Vista detallada de material rocoso acarreado desde borde de camino de acceso a torre N°411 hacia a la quebrada</p>	<p><b>Fotografía N°5:</b> Ejemplar de cactácea globosa que se encontró desarraigada y muerta.</p>

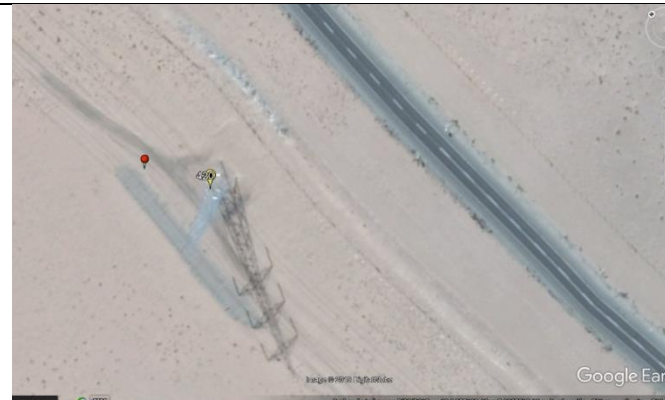
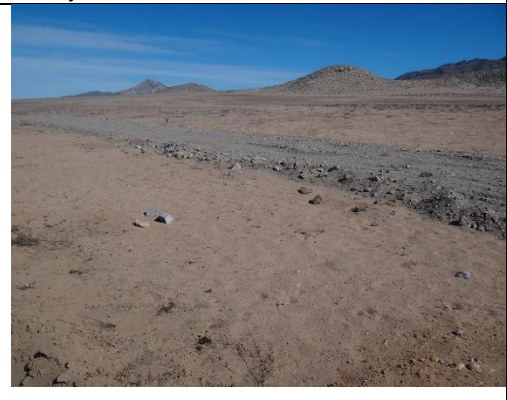
31. Dentro del área fiscalizada, se observó que el acopio de material edáfico escarpado no conservaba las características originales del sitio, las que sí se apreciaban en su entorno inmediato, presentándose variaciones de altura y sustrato respecto al sitio del Desierto Florido; en particular, se pudo constatar la ausencia de rastrojo de plantas de la temporada de crecimiento del Desierto Florido 2017. Con el objeto de acreditar la condición antedicha, se efectuó un registro fotográfico de las torres N°420 y N°422 así como del polígono de acopio 4,5,13, 14,15,16,17, 18, entre otros sectores donde se pudo apreciar esta desviación.

<p><b>Fotografía N°6:</b> Vista en Google Earth que evidencia la dimensión del depósito de sustrato pedregoso dispuesto sobre la estructura N°420 genera una condición sin vegetación.</p>	<p><b>Fotografía N°7.:</b> Franja del depósito del sustrato pedregoso sobre sitio de Desierto Florido, frente a Torre N°420, sin presencia de rebrote ni vegetación en contraste con el sector alledaño donde se observan plantas propias del sitio y rastrojo de ellas.</p>

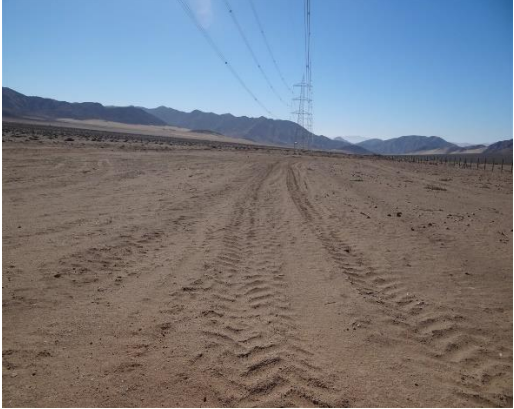
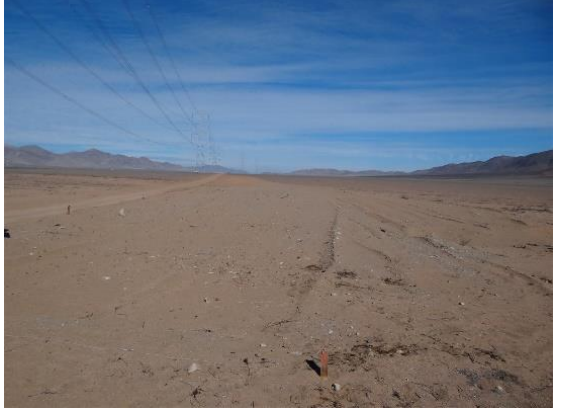
32. Asimismo, se constató que determinadas áreas del sector del Desierto Florido habían sido intervenidas por maquinaria pesada, observándose el rastro de neumáticos sobre el suelo. De acuerdo con lo consignado por personal del SAG, el tránsito de dicha maquinaria provoca la compactación del suelo y –en consecuencia– la alteración de las características de la flora y vegetación predominante en la zona, efecto que pudo evidenciarse por la ausencia del rastrojo de plantas propias del Desierto Florido que se observaron en la temporada

2017. En particular, a partir de la coordenada 356976/6964134, fue posible identificar la presencia de una huella de maquinaria en dirección hacia el sur, la cual se extendía forma paralela al camino de la franja de servidumbre.

<b>Fotografía N°8:</b> Huella del paso de maquinaria sobre Sitio de Desierto Florido	<b>Fotografía N°9:</b> Vista Sitio Desierto Florido frente a torre N°420 con depósito de sustrato pedregoso sobre el sitio.

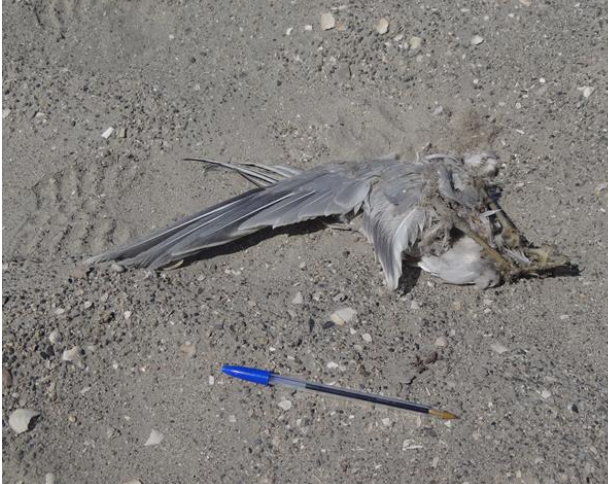
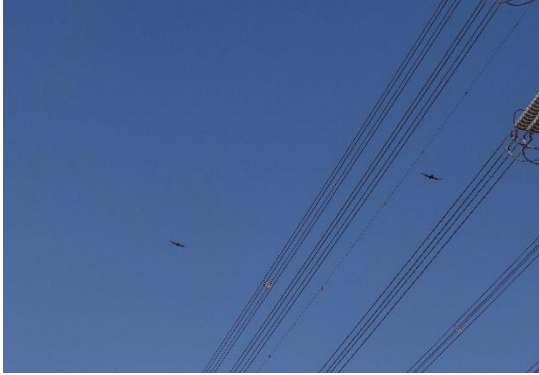
**88.** Bajo las torres N° 1-A, N°2, y N°3, se constató la presencia de carcazas y restos de aves, junto con egagrópilas, además de un disuasor de tipo luciérnaga que se encontraba en el suelo; por otra parte, en el sitio se evidenciaban de huellas y fecas de cánidos; particularmente, bajo la torre N°3 se observaron restos de aves (seis pares de alas sin el tórax, uno de los cuales mantenía aún su cabeza y el pico).

<p><b>Fotografía N°10:</b> Restos de ave correspondiente a de dos alas probablemente de la especie <i>L. modestus</i> (Garuma), encontrado bajo la torre N°3.</p>	<p><b>Fotografía N°11:</b> Ejemplares de <i>Cathartes aura</i> (Jote Cabeza coloradas) sobrevolando la torre N°3</p>

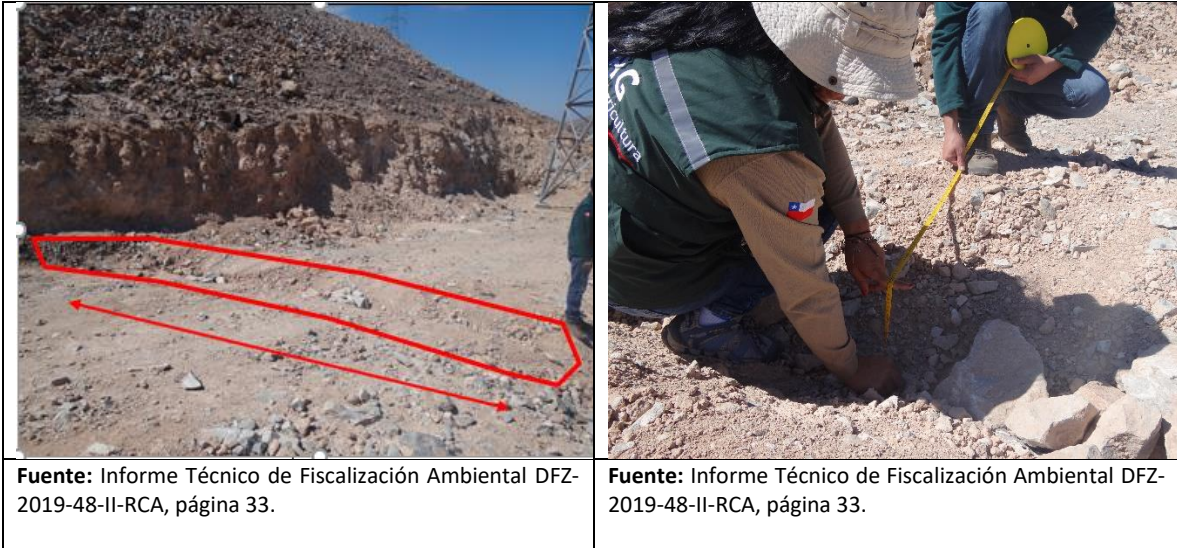
**100.** Las siguientes imágenes dan cuenta de la profundidad del surco identificado en el camino de acceso a la torre N°300, como ejemplo de la activación de fenómenos erosivos:

<b>Fotografía N°12:</b> Camino de acceso a torre 300, con proceso avanzado de fenómeno de erosión de tipo surco.	<b>Fotografía N°13:</b> Fiscalizadores constatando la profundidad del surco de erosión, de 24 cm., en el camino de acceso a la torre N°300.
--	---

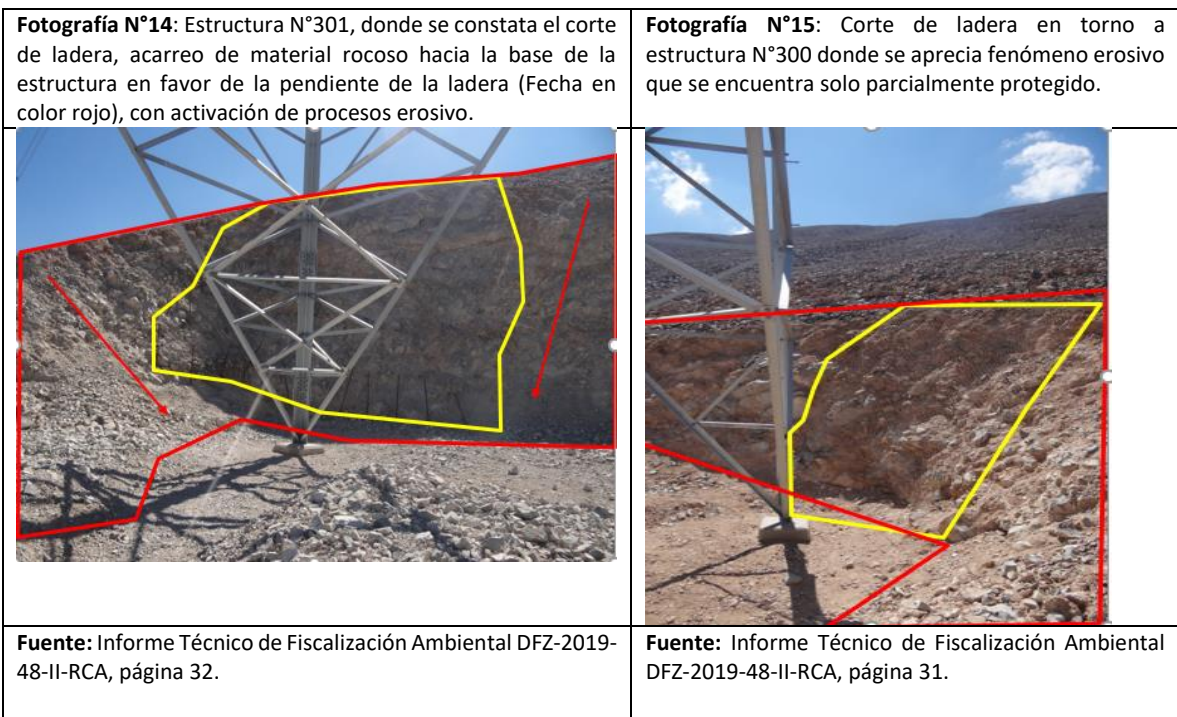
**101.** Por último, se evidencian los fenómenos erosivos en las laderas intervenidas para la instalación de torres, observados en las torres N°300 y N°301.
