FORMULA CARGOS QUE INDICA A SERVICIOS INDUSTRIALES B&B NETS LIMITADA, TITULAR DEL “TALLER DE REDES B Y B”

RES. EX. N° 1/ ROL D-184-2021

Coyhaique, 19 de agosto de 2021

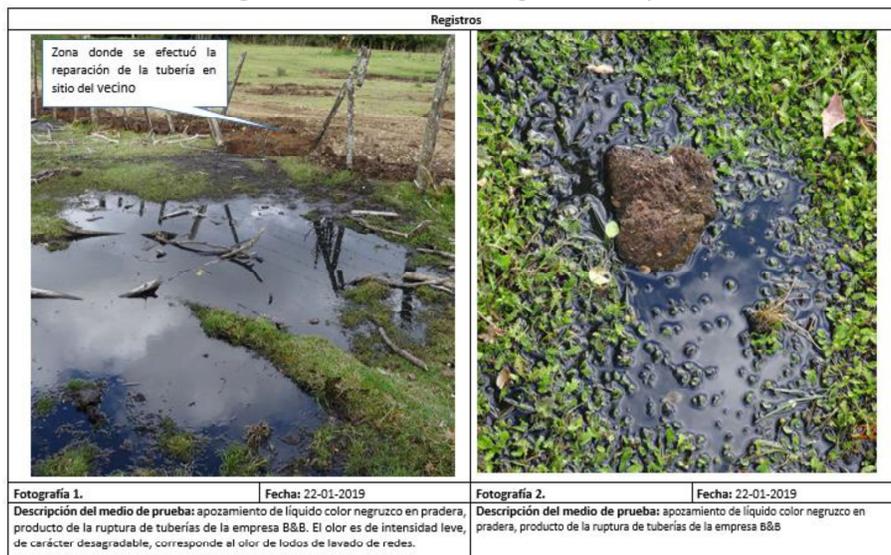
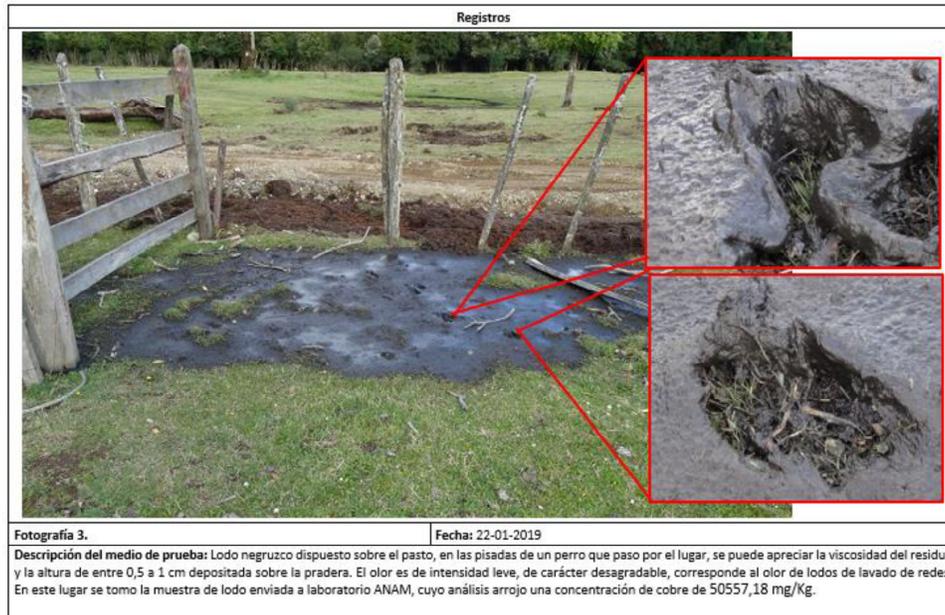
Imagen 4. Set de fotos descarga de lodos y Riles

29. Que, como fuera indicado previamente, con fecha 22 de enero de 2019, esta Superintendencia pudo constatar en terreno, a razón de una rotura en la tubería de descarga de los Riles del Proyecto al Río Cisnes, que se estaba produciendo una descarga de lodos y de Riles no tratados a dicho cuerpo receptor. En este sentido, se constató, en el IFA DFZ-2019-194-XI-RCA que *“al interior del predio a unos 200 metros del camino y a un costado del cerco que limita con sitio vecino (Imagen 1), se aprecia un apozamiento en un área aproximada de 12m2 de líquido color oscuro (Fotografía 1 y 2), a 4 metros de distancia una superficie aproximada de 6 mt2 existe un lodo negruzco sobre el pasto (Fotografía 3). El olor es de intensidad leve, de carácter desagradable, su tono evoca el olor de lodos de lavado de redes Las tuberías que se rompieron y provocaron este derrame están reparadas y corresponden a las tuberías de descarga de Riles tratados de la empresa B&B”*.

30. Que, a razón de dicho hallazgo, y durante la misma actividad inspectiva, la SMA tomó 2 muestras en terreno; una correspondiente al lodo dispuesto en la pradera, y la otra correspondiente al sedimento del arroyo. Estas muestras fueron enviadas al Laboratorio Análisis Ambientales ANAM, para análisis de cobre total, resultando de dicho análisis que el lodo de la pradera tiene una concentración de 50557,18 mg/Kg y el sedimento del arroyo una concentración de 728,56 mg/Kg; en circunstancias que, según las RCA del Proyecto, los Riles tratados por la titular darían cumplimiento a lo establecido en la tabla N°2 del D.S. N° 90/2000, la cual para el parámetro de cobre total, señala que el límite máximo permisible es de 3 mg/l. De lo anterior, se advierte que la empresa no realizó los análisis correspondientes para comprobar si las aguas se ajustaban a la Tabla N°2 del D.S. N° 90/2000, previo a su descarga.

31. Que, en este sentido, si bien la RCA N°265/2001 señala que el lodo es retirado del fondo del estanque sedimentador y conducido a un sistema de deshidratación de lodos, se constató por esta Superintendencia, a raíz de la rotura de la tubería de descarga, que la empresa estaba descargándolo directamente al Río Cisnes. Lo anterior quedó de manifiesto al encontrarlo disperso en la pradera del predio del Sr. Méndez y en el arroyo que pasa por el sector. Por su parte, los resultados de los muestreos tomados en el predio del Sr. Mendez Pantanalli, para la detección de cobre y que arrojó las concentraciones ya señaladas, permite corroborar que estaríamos en presencia de Riles no tratados, y de lodos provenientes del proceso unitario de sedimentación.

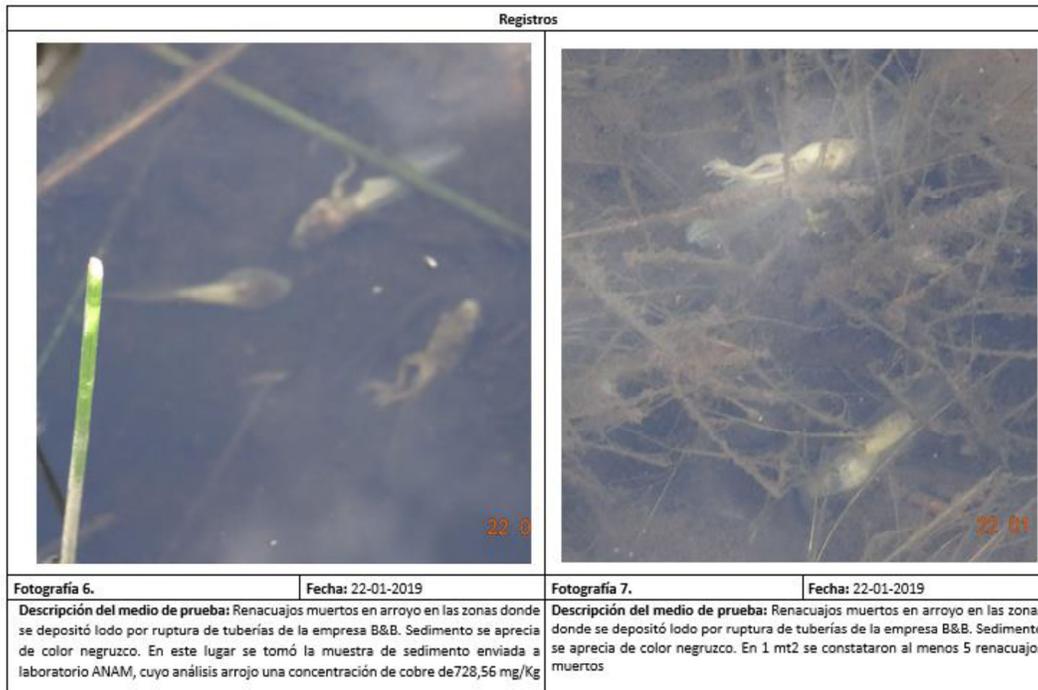
Imagen 5. Set de fotos con renacuajos muertos

32. Que, por otro lado, en lo que respecta a los efectos evidenciados a razón de este incumplimiento, consistente, como se ha dicho, en el derrame de la descarga de Riles no tratados y lodos en el Río Cisnes, y a razón de la rotura que permitió evidenciar esta situación en la tubería de descarga, se constató la afectación de al menos 3 puntos de un arroyo colindante, apreciándose además la presencia de un sedimento oscuro en cada uno de ellos, así como la existencia de renacuajos muertos en las zonas afectadas. En este sentido, y como señala el Informe, se pudo apreciar en un área de aproximada de un metro cuadrado, un total de cinco renacuajos muertos.

33. Que, a este respecto se tiene presente que el valor de la dosis letal de cobre para los embriones y larvas de *Rhinella (Bufo) arenarum* (sapo común sudamericano), expuestos en el período crónico corto (168h) es de 0,0195 mg Cu²⁺/L y 0,051mg Cu²⁺/L, respectivamente³. De esta manera, considerando que los renacuajos muertos se encontraron sólo en las zonas con sedimento contaminado con lodo, los valores informados de dosis letal de cobre para embriones y larvas del sapo común sudamericano, y el resultado del análisis de laboratorio a las muestras de los sedimentos tomados en la actividad en terreno, el IFA concluye que *“el derrame de lodos que afectó el tramo de arroyo ubicado en el predio de Don Miguel Méndez, provocó la muerte de renacuajos debido a que la concentración de cobre alcanzada fue superior a la Dosis Letal descrita para especies similares”*.

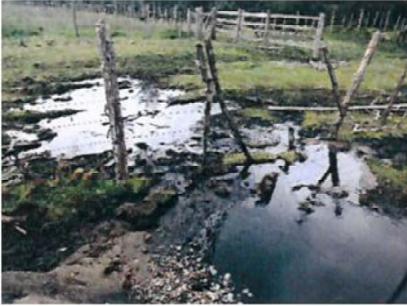
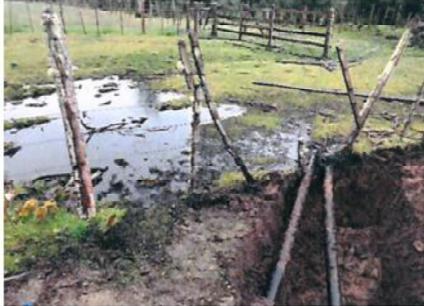
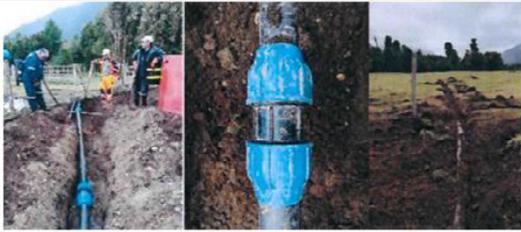
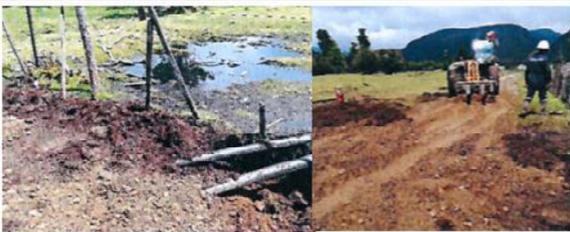
Imagen 6. Fotos acompañadas por titular tras descarga

Imagen 2.	Fecha: 25-01-2019	Imagen 3.	Fecha: 25-01-2019
Descripción del medio de prueba: Fotografías tomadas por el titular el día 21 de enero de 2019, al momento de producirse el derrame, el cerco separa dos propiedades de vecinos.		Descripción del medio de prueba: Fotografías tomadas por el titular el día 21 de enero de 2019, al momento de efectuar trabajos de reparación.

Imagen 4.	Fecha: 25-01-2019	Imagen 5.	Fecha: 25-01-2019
Descripción del medio de prueba: trabajos de reparación de las tuberías de evacuación de Riles por parte de la empresa B&B. Fotografía proporcionada por el titular.		Descripción del medio de prueba: trabajos de reparación de las tuberías de evacuación de Riles por parte de la empresa B&B. Saneamiento del sector de uno de los vecinos. El propietario de la chacra 12, Don Miguel Méndez, no permitió el ingreso de la empresa, según lo señalado por el titular, en el documento de autodenuncia (Anexo 3).

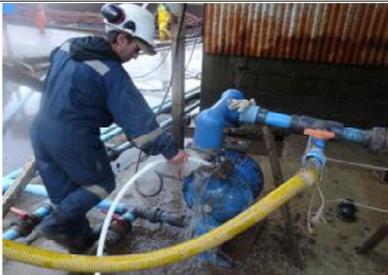
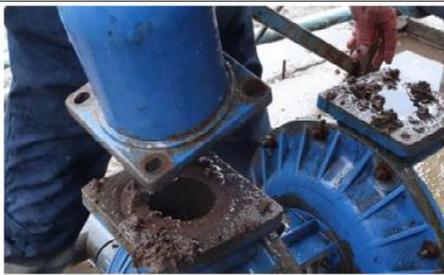
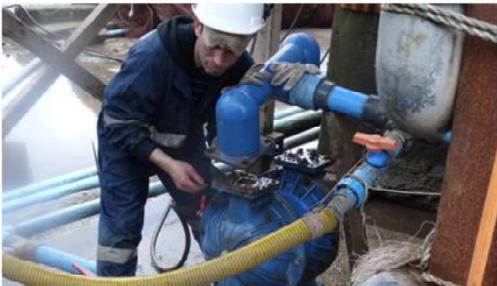
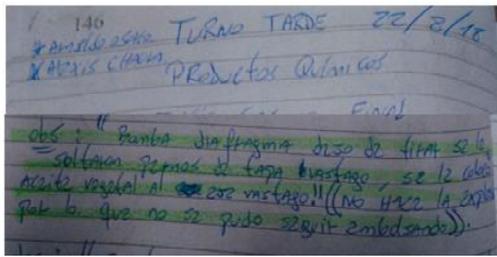
Imagen 8. Fotos de bomba de descarga

39. Que, en este sentido, se constató igualmente que el proceso de prensado de lodos sufre frecuentes fallas lo que impide garantizar la continuidad de su operación; sin perjuicio a ser este un proceso crítico, cuya falla puede paralizar la planta de tratamiento de Riles impidiendo su tratamiento y adecuada disposición. De esta forma, las permanentes paralizaciones del prensado por la fallas de la bomba de diafragma o una eventual falla total del sistema, pueden afectar la salud de las personas o trabajadores y el ambiente, toda vez que se retrasa el proceso de lavado, lo que conlleva a la acumulación de redes sucias por un período mayor de tiempo, pudiendo generarse malos olores por descomposición de materia orgánica (restos de choritos en las redes), sobre todo en período estival, y la proliferación de vectores.

Fotografía N°25	Fecha: 22-08-2018	Fotografía N°26	Fecha: 22-08-2018
Descripción del medio de prueba: Bomba de diafragma deja de funcionar, por lo que se detiene el proceso de prensado.		Descripción del medio de prueba: Bomba de diafragma deja de funcionar, por lo que se detiene el proceso de prensado. Se aprecia desarme de Bomba para su reparación

Fotografía N°27	Fecha: 22-08-2018	Fotografía N°28	Fecha: 22-08-2018
Descripción del medio de prueba: Operario trabajando en reparar la bomba de diafragma		Descripción del medio de prueba: Registro de bitácora del día 22 de agosto se deja constancia del mal funcionamiento de la bomba de diafragma

40. Que, en virtud del riesgo constatado, la Oficina Regional de Aysén de esta Superintendencia instruyó a la titular, mediante Res. Ex. AYS N° 01/2019, de fecha 04 de enero de 2019, la presentación de un plan de contingencia que permita abordar las fallas en la bomba de impulsión de lodos hacia la prensa, respondiendo la titular mediante correo electrónico de fecha 18 de enero 2019, en que adjunta el ‘Plan de Contingencia Bomba de lodos Servicios Industriales’, el cual en su punto N°6 establece las acciones preventivas, correctivas y responsables ante posibles fallas en la bomba de lodos. A este respecto, se releva que, en el punto 5.6, del referido plan, se comprometió la adquisición, al día 31 de enero de enero de 2019, de una segunda unidad de bomba de lodos a modo de respaldo.

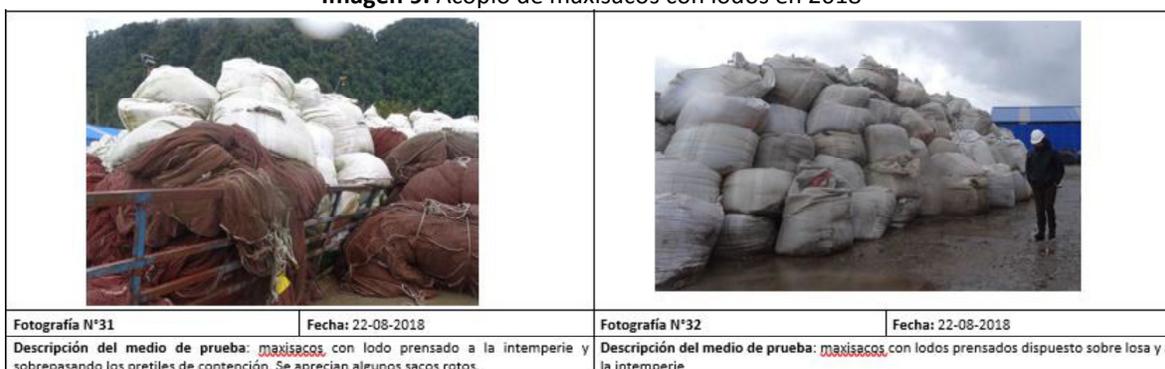
Imagen 9. Acopio de maxisacos con lodos en 2018

43. Que, sin perjuicio a lo anterior, en la fiscalización ambiental realizada por esta Superintendencia a las dependencias del proyecto, con fecha 22 de agosto de 2018, se constató que detrás del galpón donde se ubica la prensa, se dispone el lodo obtenido del prensado en maxisacos a la intemperie sin ninguna protección para evitar el ingreso de aguas lluvias, ocupando una superficie de aproximada 60 metros cuadrados y una altura de 4 metros. Estos lodos, según consigna el informe DFZ-2018-878-XI-RCA-IA, desprenden agua en la loza donde son dispuestos en espera de ser retirados hacia su destino final. Igualmente, se constató que la titular no mide la humedad de los lodos enviados a vertedero, no pudiendo garantizar lo comprometido en la RCA N°265/2001 respecto de la humedad del lodo producido

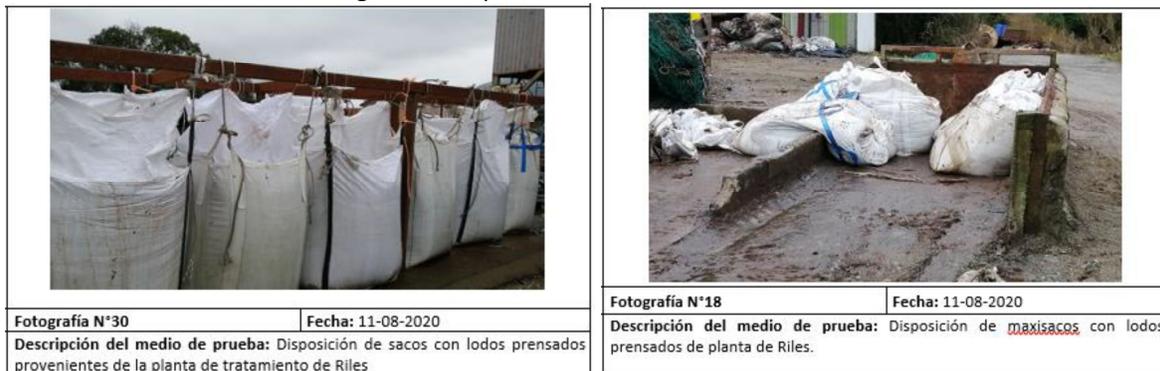
Imagen 10. Acopio de maxisacos con lodos en 2020

44. Que, en idéntico sentido, en el informe DFZ-2020-254-XI-RCA, se constató que los lodos prensados son retirados del filtro de prensa y dispuestos

en maxisacos en la losa aledaña a la prensa. Esta losa no cuenta con protección o techumbre que impida la caída de aguas lluvias sobre ella, constándose la acumulación de siete maxisacos en este lugar. Posteriormente, son dispuestos en un área contigua al acopio de lodos primarios de las máquinas lavadoras de redes. Este sector se ubica sobre una losa de cemento que también carece de protección o techos que impidan el ingreso de aguas lluvias.

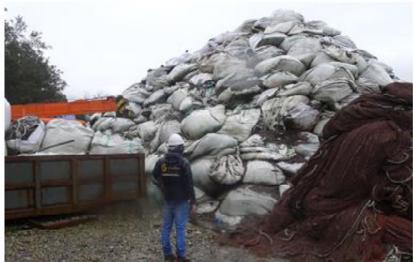
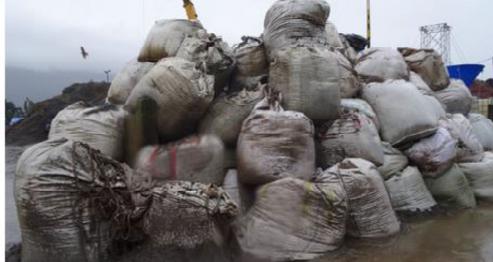
Imagen 11. Acopio de choritos en 2018

51. Que, a mayor abundamiento, el referido IFA señala, además, que *“En algunos puntos de la losa se aprecian maxisacos con choritos a la intemperie, que sobrepasan los pretilos de contención, escurriendo líquidos a zonas de tránsito de vehículos y, finalmente, sin ser sometidos al sistema de tratamiento de riles”*. De lo anterior, dan cuenta las siguientes fotografías:

Fotografía N°6	Fecha: 22-08-2018	Fotografía N°7	Fecha: 22-08-2018
Descripción del medio de prueba: Acumulación de <u>maxisacos</u> con <u>choritos</u> en losa de cemento a la intemperie.		Descripción del medio de prueba: Acumulación de <u>maxisacos</u> con <u>choritos</u> en losa de cemento a la intemperie, se aprecia el arrastre de restos orgánicos, por el escurrimiento de aguas lluvias

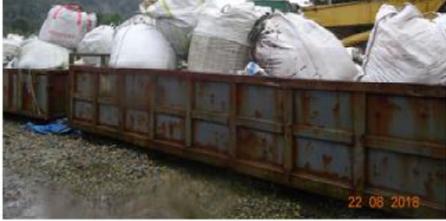
Fotografía N°13	Fecha: 22-08-2018	Fotografía N°14	Fecha: 22-08-2018
Descripción del medio de prueba: Maxisacos con chorritos, dispuestos en batea y cubiertos con lona.		Descripción del medio de prueba: Maxisacos con chorritos, dispuestos en batea y descubiertos, no existe protección que impida el ingreso de aguas lluvias.

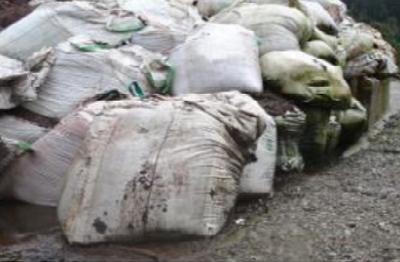
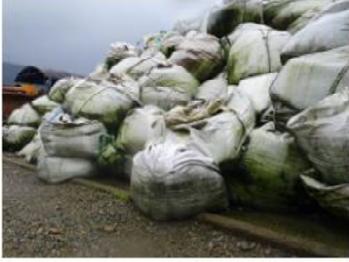
Figura N°15	Fecha: 22-08-2018	Figura N°16	Fecha: 22-08-2018
Descripción del medio de prueba: Disposición de maxisacos, sobrepasando los pretiles de contención. El contacto de aguas lluvias con estos residuos generan escurrimiento de Riles fuera de la losa de cemento, hacia camino ripiado ubicado al costado.		Descripción del medio de prueba: Zona de lavado de redes con hidrolavadoras, se aprecia losa de cemento con pretiles en su perímetro y pendiente que permite el escurrimiento de Riles hacia la planta de tratamiento.

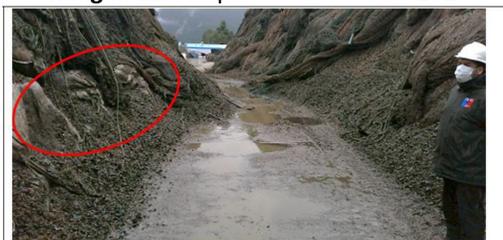
Imagen 12. Acopio de chorritos en 2020

Fotografía N°6 **Fecha: 11-08-2020**
Descripción del medio de prueba: única zona despejada en losa de redes sucias, ubicada entre montículos de redes, se observan maxisacos con chorritos entre las redes.

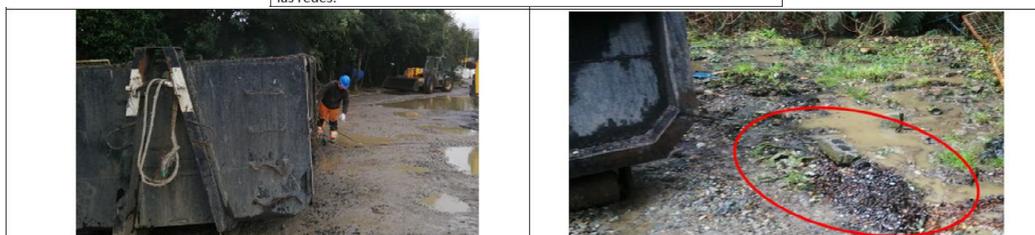
Fotografía N°11 **Fecha: 11-08-2020** **Descripción del medio de prueba:** batea 14m3 cargada con chorritos y pelillos en camino de tránsito ubicado fuera del área de redes sucias. Al fondo cargador frontal

Fotografía N°12 **Fecha: 11-08-2020** **Descripción del medio de prueba:** Residuos de chorritos dispuestos en el ripio a un costado de la batea cargada con residuos sólidos en camino de tránsito.

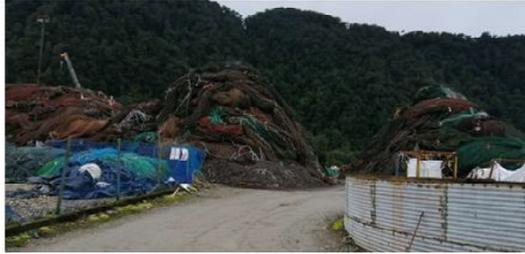
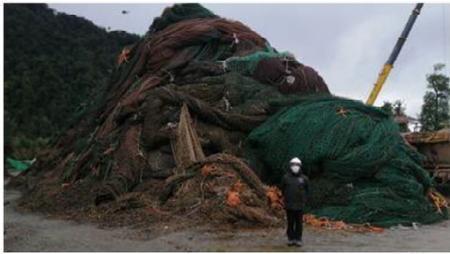
Imagen 13. Redes sucias acopiadas con choritos

Fotografía N°1	Fecha: 11-08-2020	Fotografía N°2	Fecha: 11-08-2020
Descripción del medio de prueba: Disposición de gran cantidad de redes sucias sobre losa de cemento del área sucia.		Descripción del medio de prueba: Disposición de redes sucias sobre losa de cemento en área sucia.

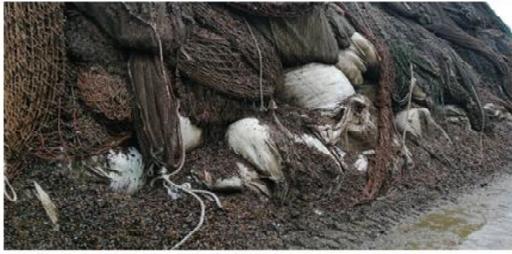
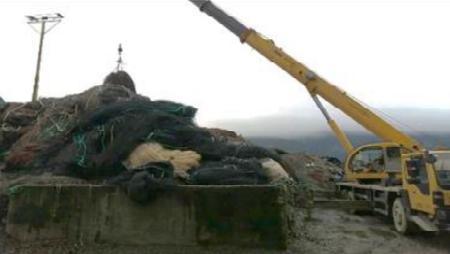
Fotografía N°3	Fecha: 11-08-2020	Fotografía N°4	Fecha: 11-08-2020
Descripción del medio de prueba: Disposición de maxisacos con choritos y pelillos, entre las redes sucias dispuestas en la losa. Existen al menos 4000 sacos dispuestos de esta manera, según lo indicado por el representante de la empresa.		Descripción del medio de prueba: Grúa ubicada al exterior de la zona de redes sucias, realizando maniobra con una red, ya que, debido a la cantidad de redes en la losa, no es factible realizar la maniobra desde el interior.

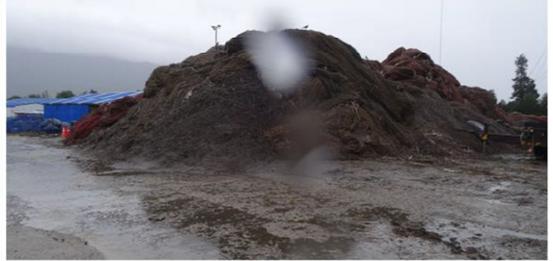
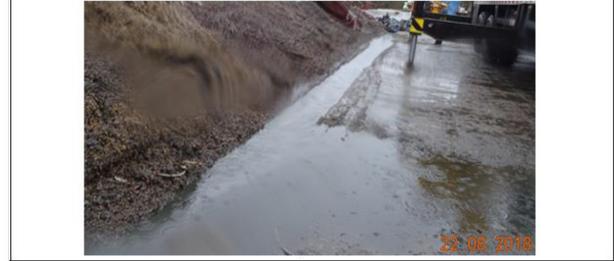
Imagen 14. Situación del sistema de tratamiento de Riles

<p>Fotografía N°2</p>	<p>Fotografía N°4</p>
<p>Fecha: 22-08-2018</p>	<p>Fecha: 22-08-2018</p>
<p>Descripción del medio de prueba: Disposición de redes sucia sobre losa de cemento.</p>	<p>Descripción del medio de prueba: Esguerrimiento de agua lluvias sobre la losa donde se disponen redes sucias. Se conducen por pendiente a la planta de tratamiento de Riles.</p>

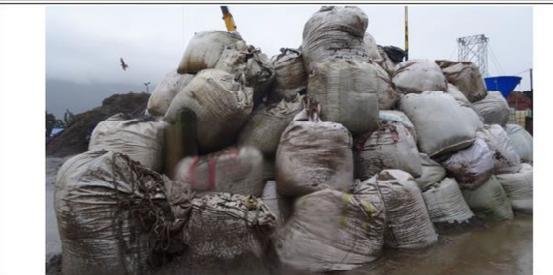
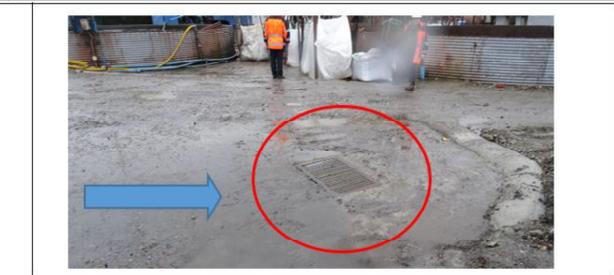
<p>Fotografía N°7</p>	<p>Fotografía N°8</p>
<p>Fecha: 22-08-2018</p>	<p>Fecha: 22-08-2018</p>
<p>Descripción del medio de prueba: Acumulación de maxisacos con choritos en losa de cemento a la intemperie, se aprecia el arrastre de restos orgánicos, por el esguerrimiento de aguas lluvias</p>	<p>Todos los Riles que se generan en la losa donde se disponen las redes sucias y las aguas lluvias que caen a la misma, se conducen por pendiente a la cámara cubierta por la reja de fierro, que aparece en la fotografía, que permite efectuar el primer filtro de sólidos, para posteriormente conducir todos los líquidos hacia la planta de tratamiento de Riles.</p>

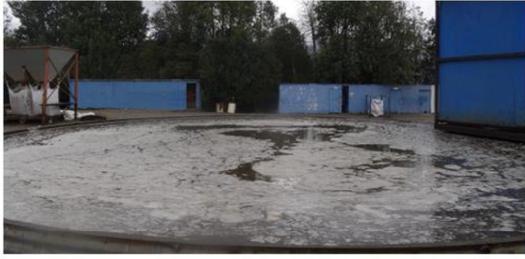
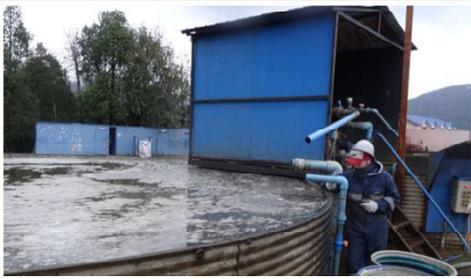
Fotografía N°19	Fecha: 22-08-2018
Descripción del medio de prueba: uno de los 5 estanques de ecuación de la planta de tratamiento de Riles. Se encuentra a tope de su capacidad producto del ingreso de aguas lluvias, en espera de ser descargado al Río Cisnes.	Descripción del medio de prueba: Toma de muestras de Ril tratado, para efectuar <u>screening</u> y posterior descarga dependiendo de las concentraciones de Cu y el pH. En la fotografía se aprecia la caseta color azul donde se realiza la medición

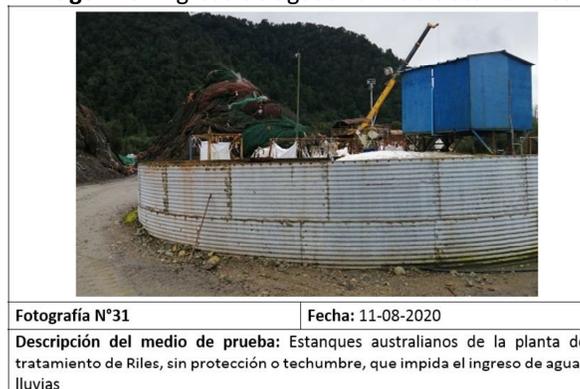
Imagen 15. Ingreso de aguas lluvias a sistema Riles

59. Que, en razón de todo lo anterior, ha quedado constatado que la titular no ha implementado los sistemas de redireccionamiento y manejo comprometidos para las aguas lluvias del sistema de tratamiento de Riles, al no existir obras de redireccionamiento que separen el agua lluvia del agua normal del lavado de redes, y al no haberse construido los patios cubiertos comprometidos para dicho proceso.

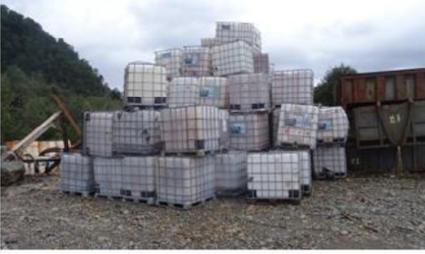
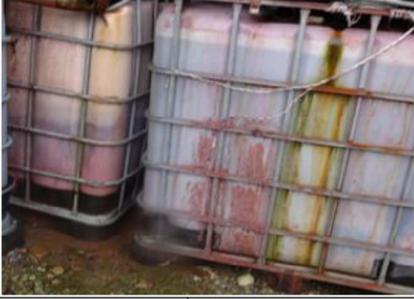
Fotografía N°33	Fecha: 22-08-2018	Fotografía N° 34	Fecha: 22-08-2018
Descripción del medio de prueba: Acumulación de bins de pintura antifouling vacíos, sobre grava y a la intemperie, dentro del recinto de la empresa.		Descripción del medio de prueba: bins de pintura antifouling vacíos, con evidencias de pintura seca al exterior de los envases.

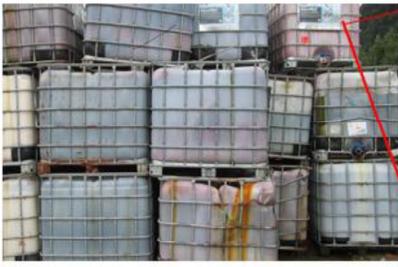
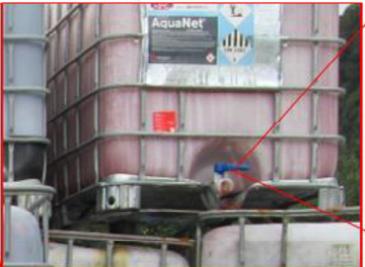
Fotografía N°35		Fecha: 22-08-2018	
Descripción del medio de prueba: bins de pintura antifouling vacíos, sobre grava y a la intemperie. Se aprecia pintura seca en el exterior de llave del envase, por efecto de las lluvias esta pintura escurre hacia el suelo donde están dispuestos los bins.

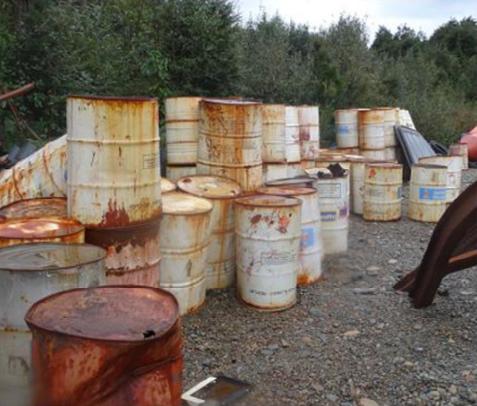
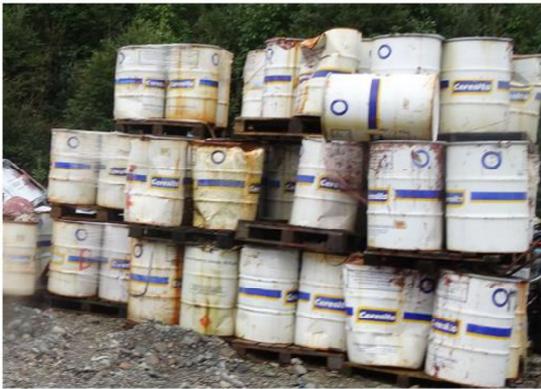
Fotografía N°36	Fecha: 22-08-2018	Fotografía N°37	Fecha: 22-08-2018
Descripción del medio de prueba: Tambores de 200 lt de pintura antifouling vacíos, dispuestos sobre grava y a la intemperie, dentro del recinto de la empresa.		Descripción del medio de prueba: Tambores de 200 lt de pintura antifouling vacíos, dispuestos sobre grava y a la intemperie, dentro del recinto de la empresa.

70. Que, se tiene presente que algunos de estos bins y tambores se encuentran sin tapa, ingresando aguas lluvias que toman contacto con pintura seca en su interior, diluyéndola. Por lo anterior se advierte el riesgo, en caso de rebalsarse, de que puedan escurrir e infiltrarse en el terreno de grava permeable.

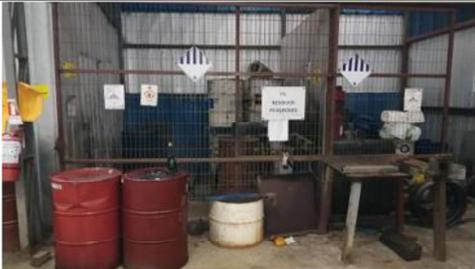
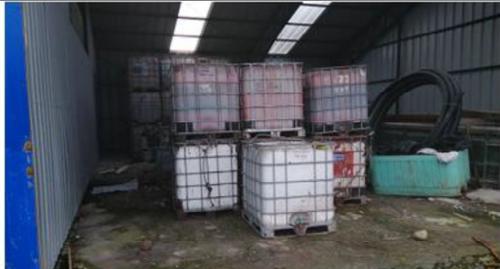
Fotografía N°38	Fecha: 11-08-2020	Fotografía N°39	Fecha: 11-08-2020
Descripción del medio de prueba: bodega residuos peligrosos, se ubica al interior de un galpón de reparaciones, se observan 2 tambores de aceite fuera de la bodega		Descripción del medio de prueba: receptáculos tipo IBC de pintura antifouling vacíos Sherwin Williams, al interior de bodega techada, con techo y acceso abierto

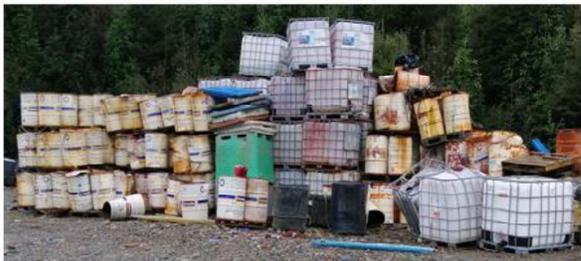
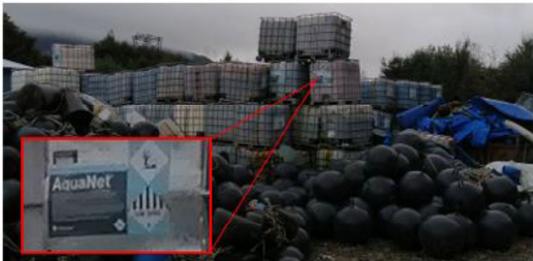
Fotografía N°40	Fecha: 11-08-2020	Fotografía N°41	Fecha: 11-08-2020
Descripción del medio de prueba: Acumulación de tambores de pintura y bins tipo IBC de pinturas vacíos y dispuestos a la intemperie sobre grava al fondo del recinto.		Descripción del medio de prueba: Acumulación de bins tipo IBC de pinturas vacíos y dispuestos a la intemperie sobre grava al fondo del recinto. En algunos se distingue la marca <u>Aquanet</u>	
Registro

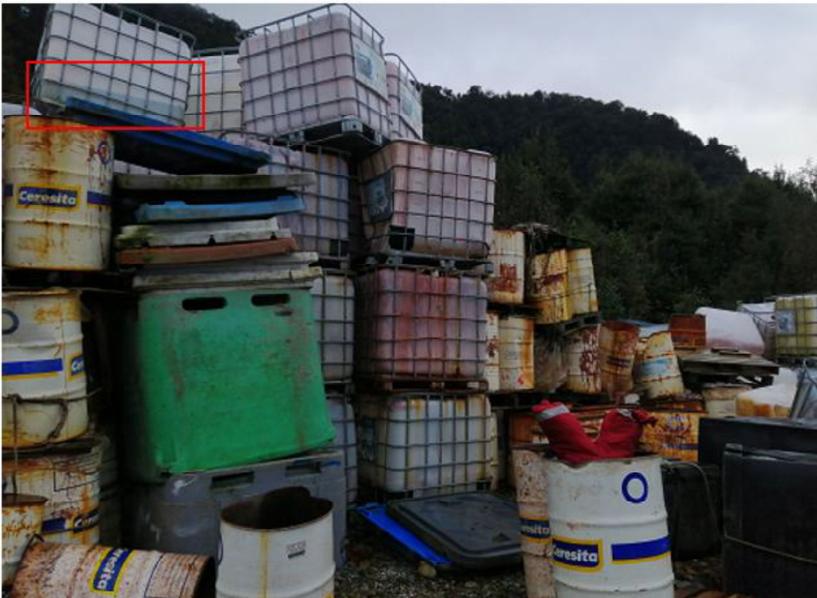
Fotografía 42		Fecha: 11-08-2020

Descripción del medio de prueba: Acumulación a la intemperie, sin techo y sobre grava de bins de pintura antifouling vacíos marca <u>Aquanet</u> y tambores de pintura Cerecita. Se puede observar que algunos receptáculos tienen pintura adherida en su exterior y otros envases con agua lluvia en su interior (destacado en rectángulo rojo).

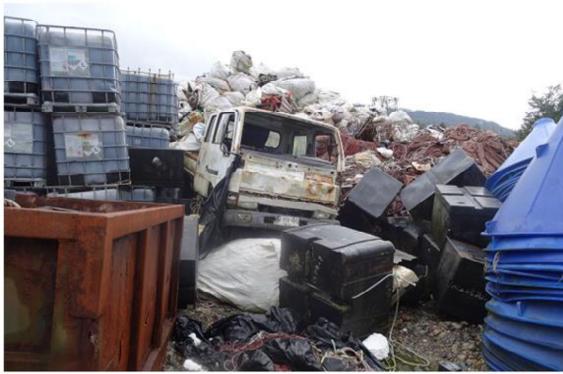
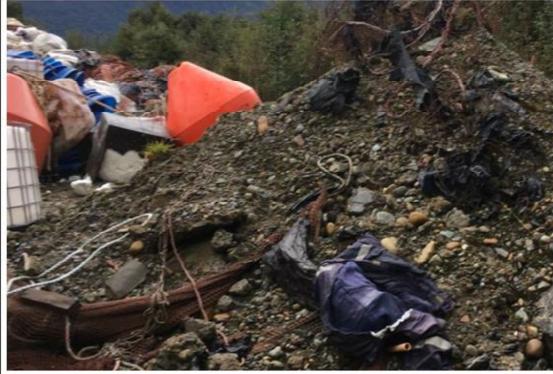
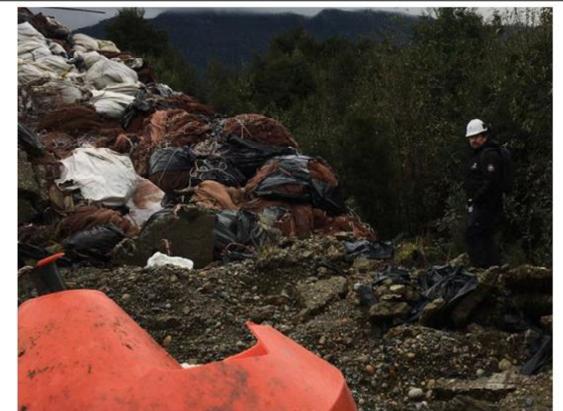
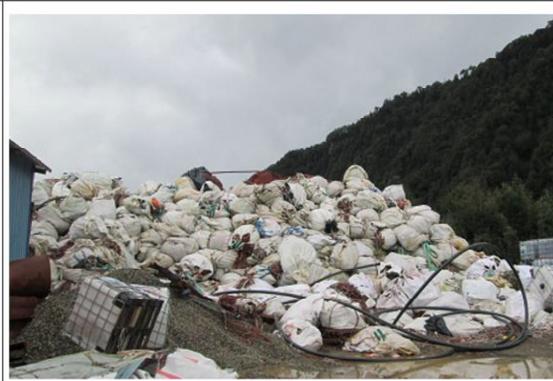
pintadas) estructuras plásticas utilizadas en la operación de centros de engorda de salmonídeos y plumavit, algunos de estos elementos están en buen estado, pero la gran mayoría está en mal estado o deteriorados, todos ellos junto a los restos de cabos y redes, sumados a los bins y tambores de pintura antifouling vacíos, dispuestos en la misma área, constituyéndose el sector en un área de disposición de escombros, residuos y objetos en desuso”.

Fotografía N°38	Fecha: 22-08-2018	Fotografía N°39	Fecha: 22-08-2018
Descripción del medio de prueba: Disposición de desechos y objetos en desuso al interior de la empresa. Esta condición favorece la proliferación de vectores de interés sanitario como roedores. Se aprecian; chatarra de camión, bateas con desechos, plásticos, plumavit, estructuras plásticas utilizadas en la operación de centros de engorda de salmonídeos.		Descripción del medio de prueba: Otra vista de la gran acumulación de residuos al interior de la planta. Se aprecian; overol, restos de redes, restos de boya, bins, cabos, plumavit, latas, entre otros.	
Fotografía N°40	Fecha: 22-08-2018	Fotografía N°41	Fecha: 22-08-2018
Descripción del medio de prueba: Acumulación de residuos al interior de la empresa; plásticos, restos de boyas, restos de redes y cabos		Descripción del medio de prueba: Acumulación de residuos de cabos y redes al interior de la empresa.

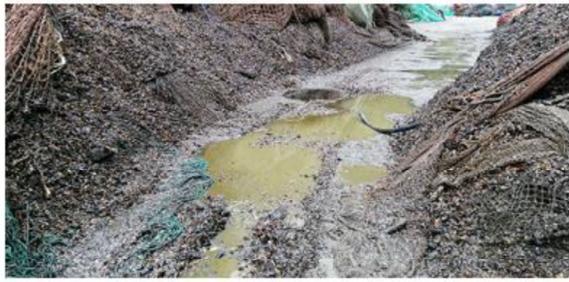
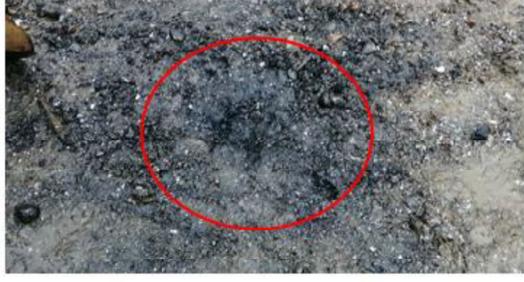
Imagen 19. Evidencias de daños en losas y radieres

Fotografía N°13	Fecha: 11-08-2020	Fotografía N°14	Fecha: 11-08-2020
Descripción del medio de prueba: única zona despejada en losa de redes sucias, ubicada entre montículos de redes, se observa apozamiento y falta de continuidad de la losa en algunos sectores		Descripción del medio de prueba: pérdida de continuidad de la losa en algunos sectores, observándose material pétreo por pérdida de cemento

84. Que, de esta forma, el Informe constata que la losa de cemento del área donde se ubican los estanques de la planta de tratamiento, están rotas o quebradas, produciéndose una pérdida de continuidad en algunos sectores al ser un área de permanente escurrimiento de Riles, por lo que estos se infiltran fuera de la losa en estos puntos deteriorados.

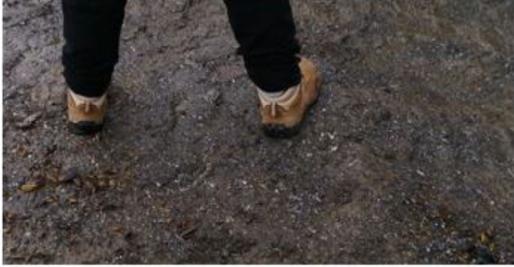
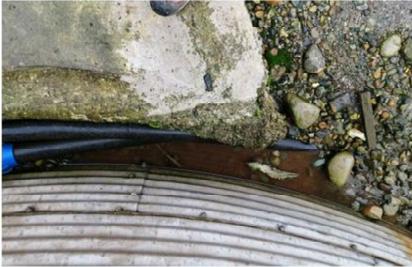
Imagen 20. Evidencia de infiltraciones en terreno

Fotografía N°15	Fecha: 11-08-2020	Fotografía N°26	Fecha: 11-08-2020
Descripción del medio de prueba: imagen muestra pie derecho del fiscalizador sobre pretil desgastado en losa de redes sucias		Descripción del medio de prueba: Losa a un costado de un estanque de ecualización deteriorada con infiltración de Riles hacia el terreno.

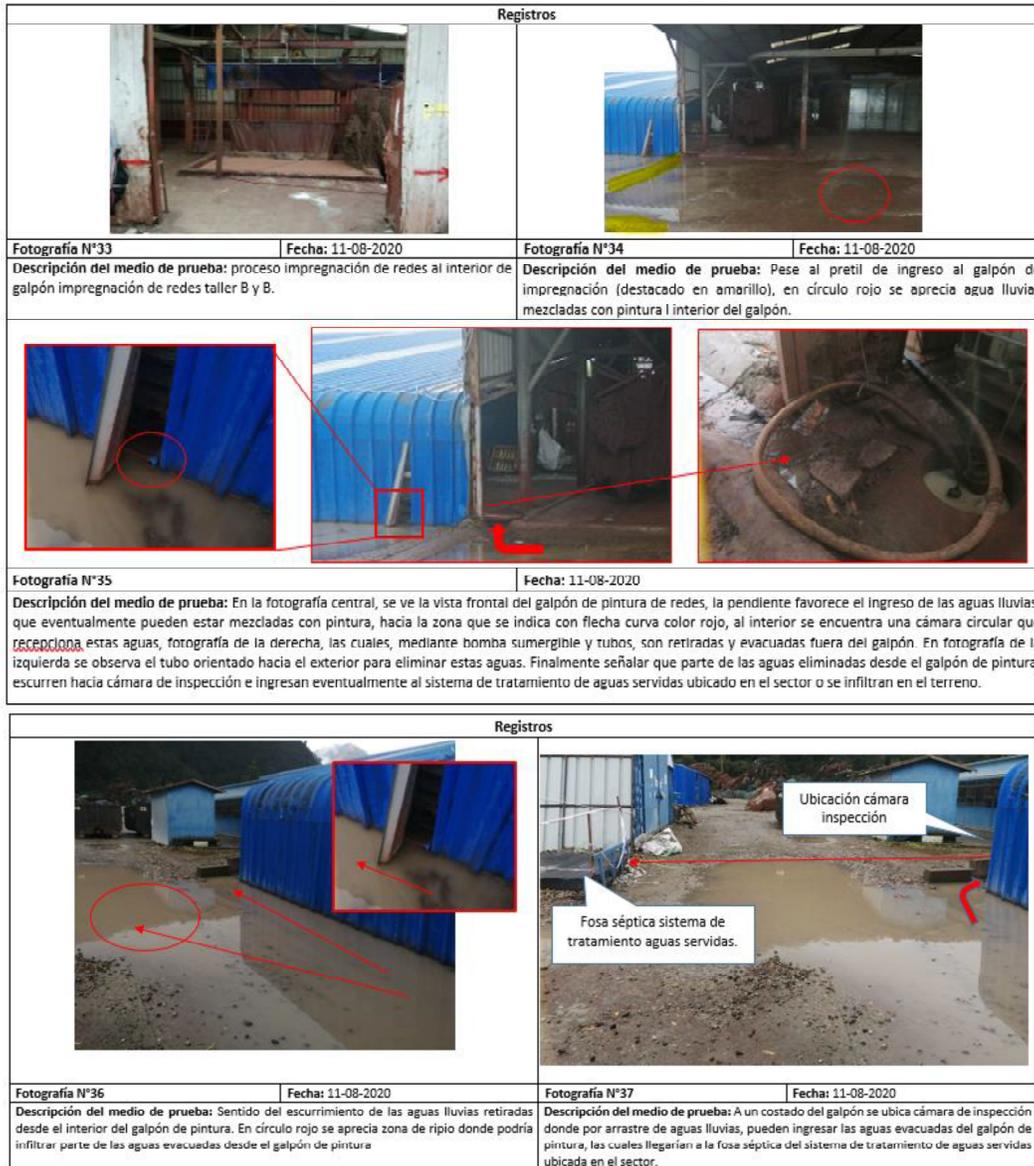
Imagen 21. Infiltración de riles desde galpón

87. Que, de este modo, ha quedado constatado el mal manejo de los Riles que se generan en el proceso, y que se infiltran en el terreno sin ser tratados, tanto por mala operación como por mal estado de la infraestructura del taller de redes, de modo tal que estos Riles no son captados ni canalizados hacia su planta de tratamiento y terminan dispersándose en forma difusa alrededor de los radiers y en la gravilla.

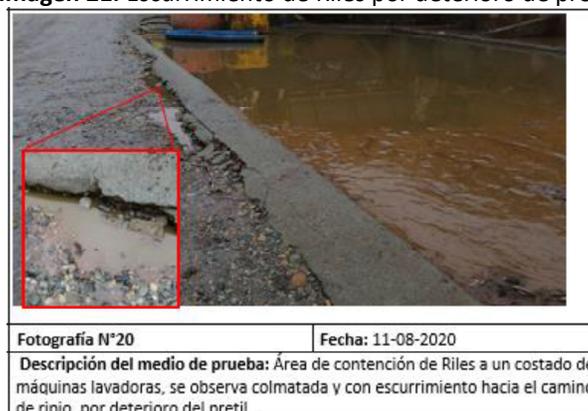
Imagen 21. Escurrimiento de Riles por deterioro de pretel

86. Que, por otra parte, se constató en el referido IFA que, al momento de la fiscalización se mantenían Riles acumulados en la zona de lavado de redes, sobrepasando los pretiles en algunos sectores, especialmente donde se encuentra deteriorado o quebrado, por lo que se infiltran en el terreno y no se conducen a la planta de tratamiento.
