**FORMULA CARGOS QUE INDICA EN CONTRA DE MANTOS COPPER S.A.**

**RES. EX. N° 1/ROL D-064-2022**

**Santiago, 14 de abril de 2022**

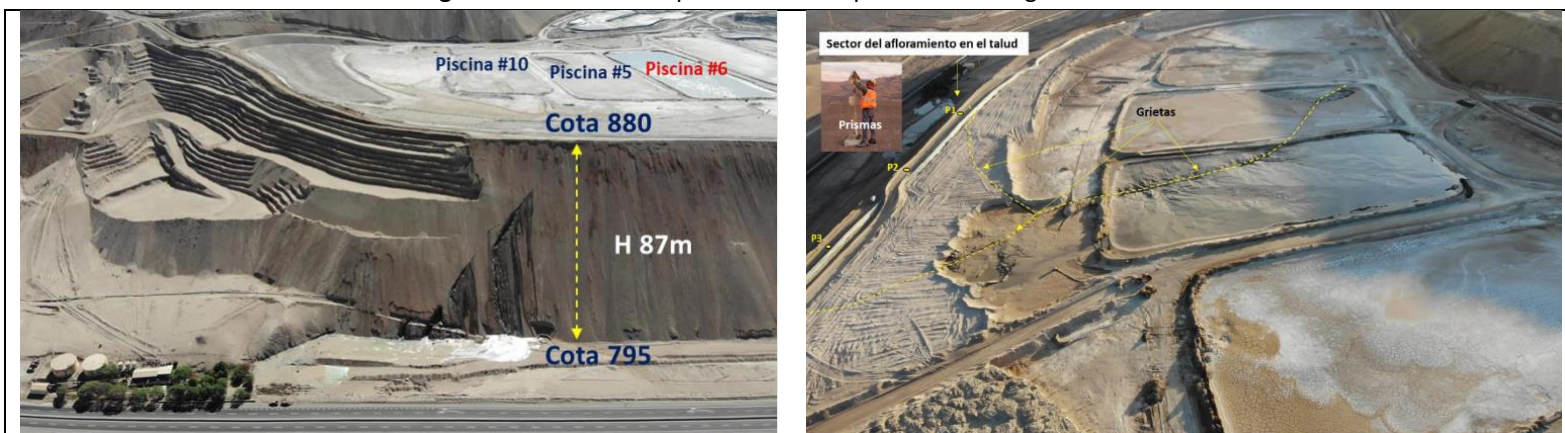
Figura N° 2. Incidente operacional de la piscina de emergencia N° 6

de 2021. El origen de la dictación de estas medidas se encontraría en el afloramiento de relaves en el talud del muro de la cubeta N° 1, que fue ocasionado por el incidente operacional ocurrido en la piscina de emergencia N° 6, el 29 de mayo de 2020. Este incidente consistió en el derrame de 500 m<sup>3</sup> de relave, evento en el que se produjeron grietas en la piscina de emergencia N° 6, así como una cárcava en el muro, como se puede observar en la siguiente Figura.

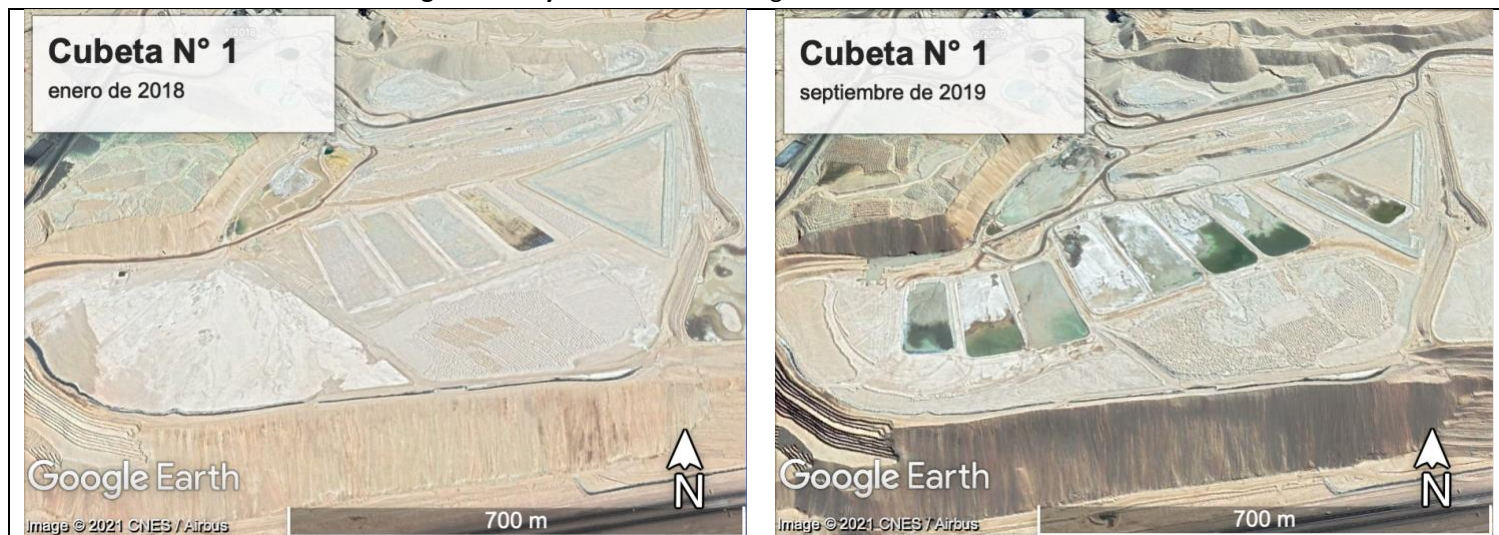
**Imágenes N° 1 y 2. Piscinas de emergencia en cubeta de relaves N° 1**

23. De esta manera, sobre la base de las indagaciones de esta Superintendencia y de la información entregada por el titular, es posible señalar que el año 2018 el titular construyó las primeras cuatro piscinas de emergencia sobre la cubeta N° 1, siendo las demás habilitadas a lo largo del 2019. Así lo demuestran las siguientes Imágenes obtenidas de Google Earth Pro:

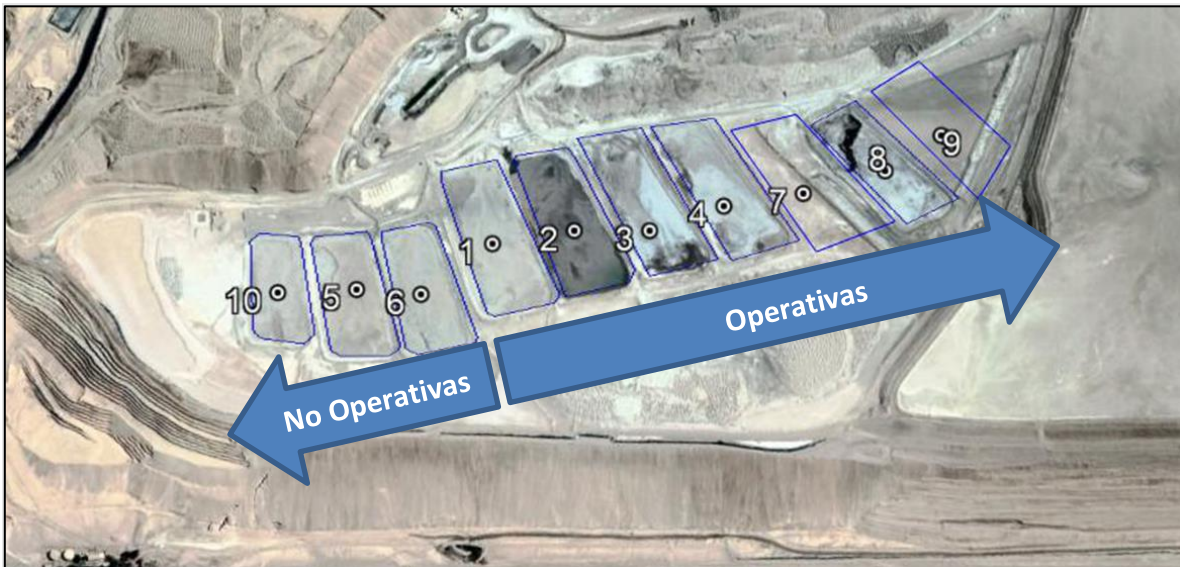
**Figura N° 3.** Estado de las piscinas de emergencia sobre la cubeta de relaves

25. Como es posible observar, la información entregada por el titular respecto de las fechas de término de operación de las piscinas, coincide con lo resuelto por Sernageomin en sus medidas provisionales y en el procedimiento sancionatorio llevado en contra del titular. En efecto, las piscinas de emergencia N° 5, N° 6 y N° 10 fueron dejadas fuera de servicio a propósito de la medida de cierre total e indefinido decretada por dicho servicio. En cambio, respecto de las piscinas N° 1 a N° 4 –temporalmente cerradas por Sernageomin–, la empresa informa que su cese de funcionamiento se realizará en diciembre de 2030, pudiendo advertirse que se pretende seguir ocupándolas una vez levantada dicha medida. Así, dicha operación se sumaría a la de las piscinas N° 7 y N° 9, las cuales no cuentan con ninguna medida ordenada por el Sernageomin y actualmente se encontrarían en funcionamiento. Lo anterior, se aprecia con mayor claridad en la siguiente Figura:

26. A partir de los antecedentes expuestos, se puede señalar que, al menos desde el 2018, se ha dispuesto relaves en la cubeta N° 1, contrariando lo señalado en la RCA N° 101/2016, que indicaba que desde 2010 ésta dejaría de recibir material. En los hechos, el titular ha seguido depositando relaves húmedos, sin que ninguna de las autorizaciones ambientales permita la operación de piscinas de emergencia sobre la cubeta N° 1. A mayor abundamiento, el funcionamiento de estas piscinas de emergencia no ha sido inocuo, sino que ha presentado graves deficiencias, como se constata del incidente de derrame de relaves ocurrido el 29 de mayo de 2020.

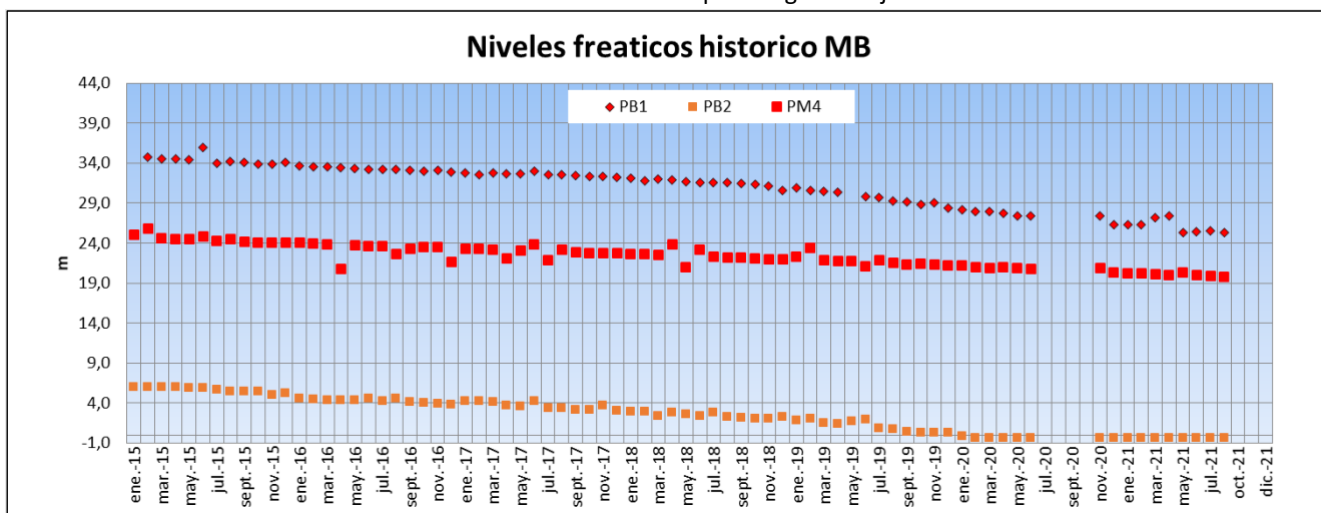
Gráfico N° 3. Profundidad del nivel freático en pozos aguas abajo de cubeta N° 1

30. Por el contrario, el comportamiento de los pozos aguas abajo, especialmente PB-1, PB-2 y PM-4, demuestra tener una recarga que ha aumentado el nivel freático en alrededor de 11 metros en el pozo PB-1 si consideramos la evolución histórica de registros del pozo, así como también ha generado afloramientos en algunos sectores de Mantos Blancos, de lo cual da cuenta el pozo PB-2. Lo anterior, se puede observar con mayor claridad en el siguiente Gráfico.

31. Dicho de otro modo, el comportamiento de los pozos ubicados aguas arriba de Mantos Blancos, en comparación con los ubicados aguas abajo de la cubeta N° 1, dan cuenta que no existe una situación generalizada de aumento de niveles freáticos, que pudieran asociarse a una recarga natural. Lo anterior, se confirma por lo indicado en el informe “Respuesta Técnica Mantos Copper Resolución Exenta AFTA N° 49/2021”, presentado por el titular y descrito en el IFA 2021-546. Dicho informe descarta que eventos de precipitaciones pudieran implicar una recarga natural, señalando expresamente la empresa que *“no debiese existir un cambio importante en la recarga en el sector producto de estas lluvias de mayor magnitud registradas en los últimos años”*.

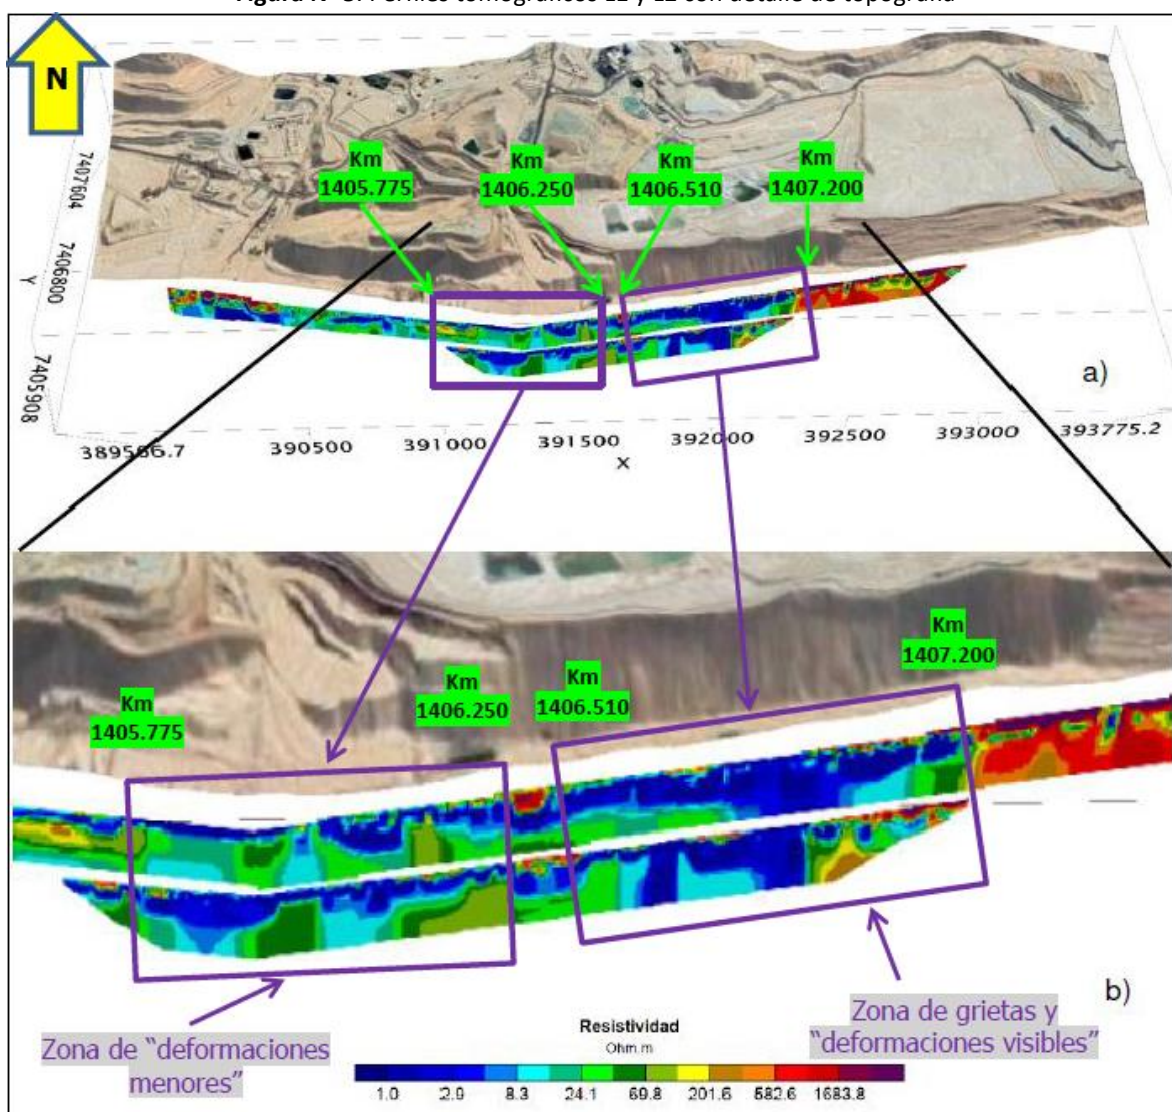
Figura N° 5. Perfiles tomográficos L1 y L2 con detalle de topografía

33. En este mismo orden de ideas, en el documento “ESTUDIO DE MECÁNICA DE SUELOS DEFORMACIONES EN TORNO AL KM 1407 AUTOPISTAS DE ANTOFAGASTA”, acompañado por Autopistas de Antofagasta y que se encuentra descrito en el IFA 2021-3179, se da cuenta de la realización de una tomografía eléctrica efectuada sobre el terreno, cuyos resultados evidencian que en la zona del Km 1405 a 1407,2 de la Ruta 5 –ubicada frente a la cubeta N° 1–, el nivel freático aparece muy cercano a la superficie. Además, se detecta una mayor concentración de humedad en el perfil L1 (ubicado más cerca del muro del depósito) que en L2, lo cual indicaría una dirección de flujo en dirección norte a sur o noroeste a sureste. En la Figura que se presenta enseguida se puede apreciar que las zonas azuladas, indicativas de mayor humedad, tienen un carácter más marcado en las cercanías del muro del depósito, a los pies de la cubeta N° 1.

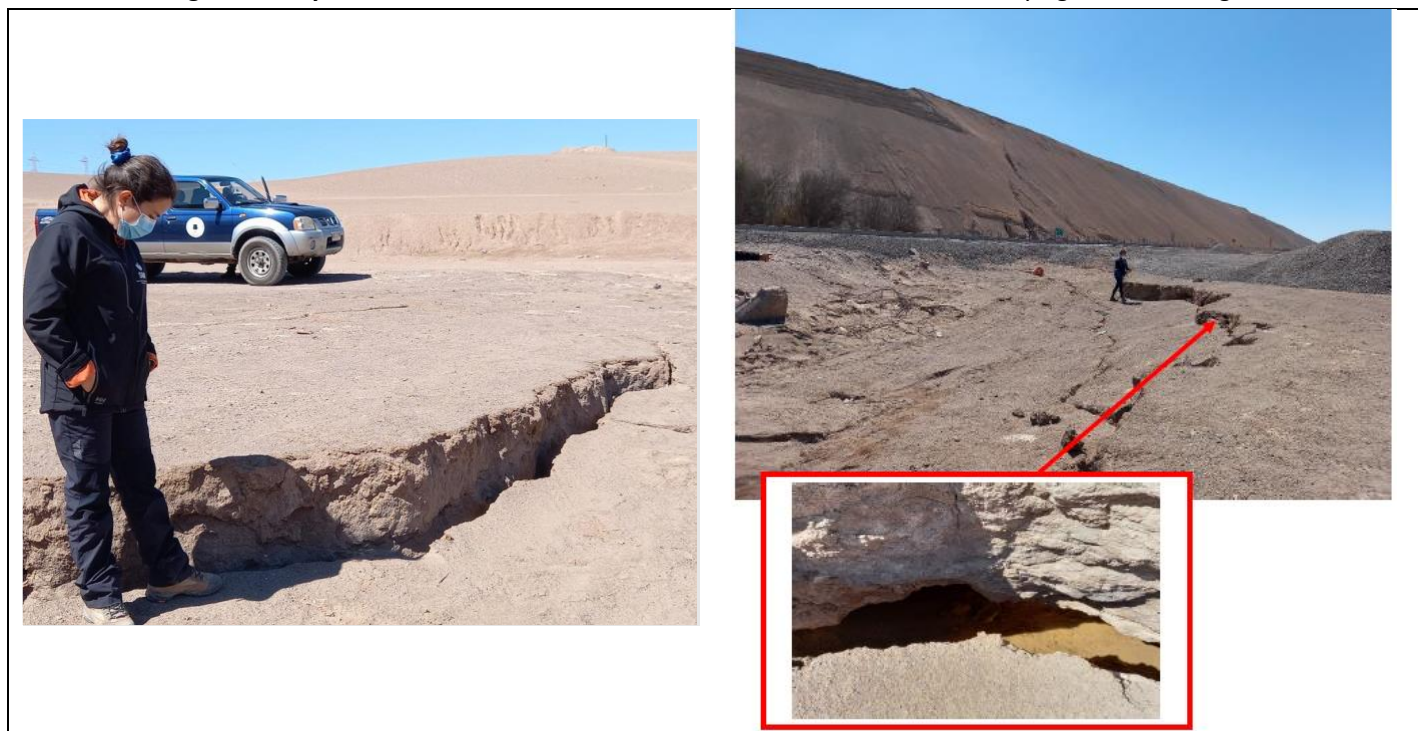
**Imágenes N° 3 y 4.** Hundimiento del terreno en sector aledaño a ductos de FCAB y Aguas de Antofagasta

37. Como consecuencia de esta recarga, se han observado otros efectos de carácter indirecto sobre el suelo, como hundimientos, grietas y distintos tipos de deformaciones, como se constata en las siguientes imágenes:

38. Estas afectaciones al suelo estarían manifestándose sobre infraestructura cercana a Mantos Blancos. Principalmente en la Ruta 5, donde se han generado deformaciones que han terminado por provocar graves perturbaciones en el normal funcionamiento de dicha carretera. Según se señala en el “ESTUDIO DE MECÁNICA DE SUELOS DEFORMACIONES EN TORNO AL KM 1407 AUTOPISTAS DE ANTOFAGASTA”, descrito en el IFA 2021-3179, las deformaciones producidas en el pavimento asfáltico se deben al aumento del nivel freático en la zona, cuestión que generó la pérdida de la capacidad de soporte del suelo subrasante al disolver las sales presentes en él.

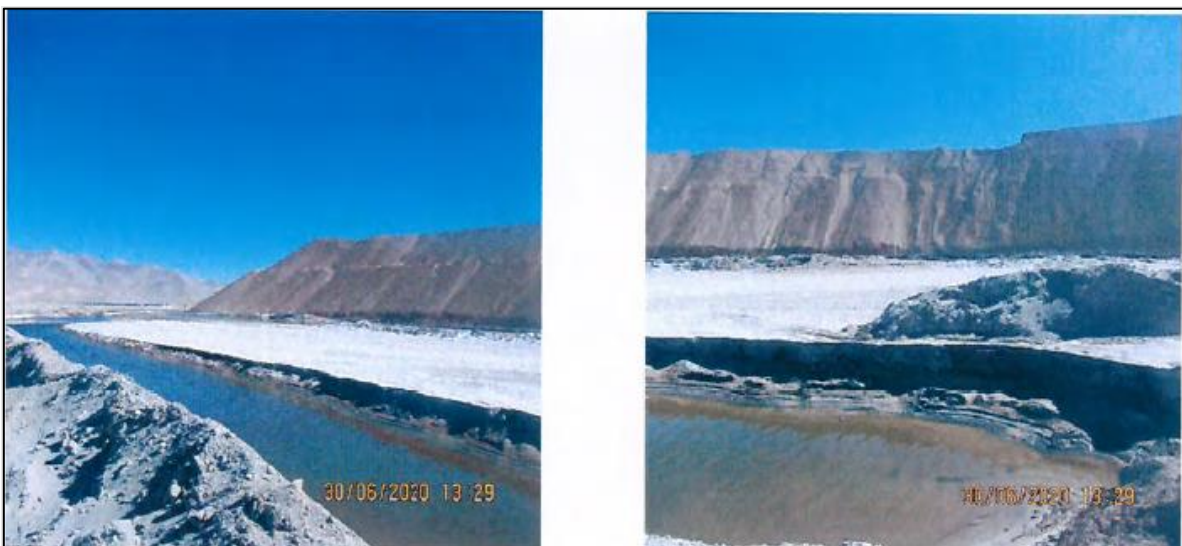
Imágenes N° 5 y 6. Relaves húmedos al interior de cubeta N° 1 en sector Tranquecito

45.1. En la inspección de fecha 30 de junio de 2020, realizada por funcionarios del Sernageomin, se constata que la piscina de emergencia Tranquecito tiene relaves húmedos en su interior, indicando el Sr. Boris Oportus Zúñiga (Superintendente de Operación de Sulfuros) que su capacidad era de 75.000 m<sup>3</sup>. En las siguientes Imágenes es posible observar los relaves húmedos dispuestos en el sector Tranquecito al momento de la actividad de fiscalización.

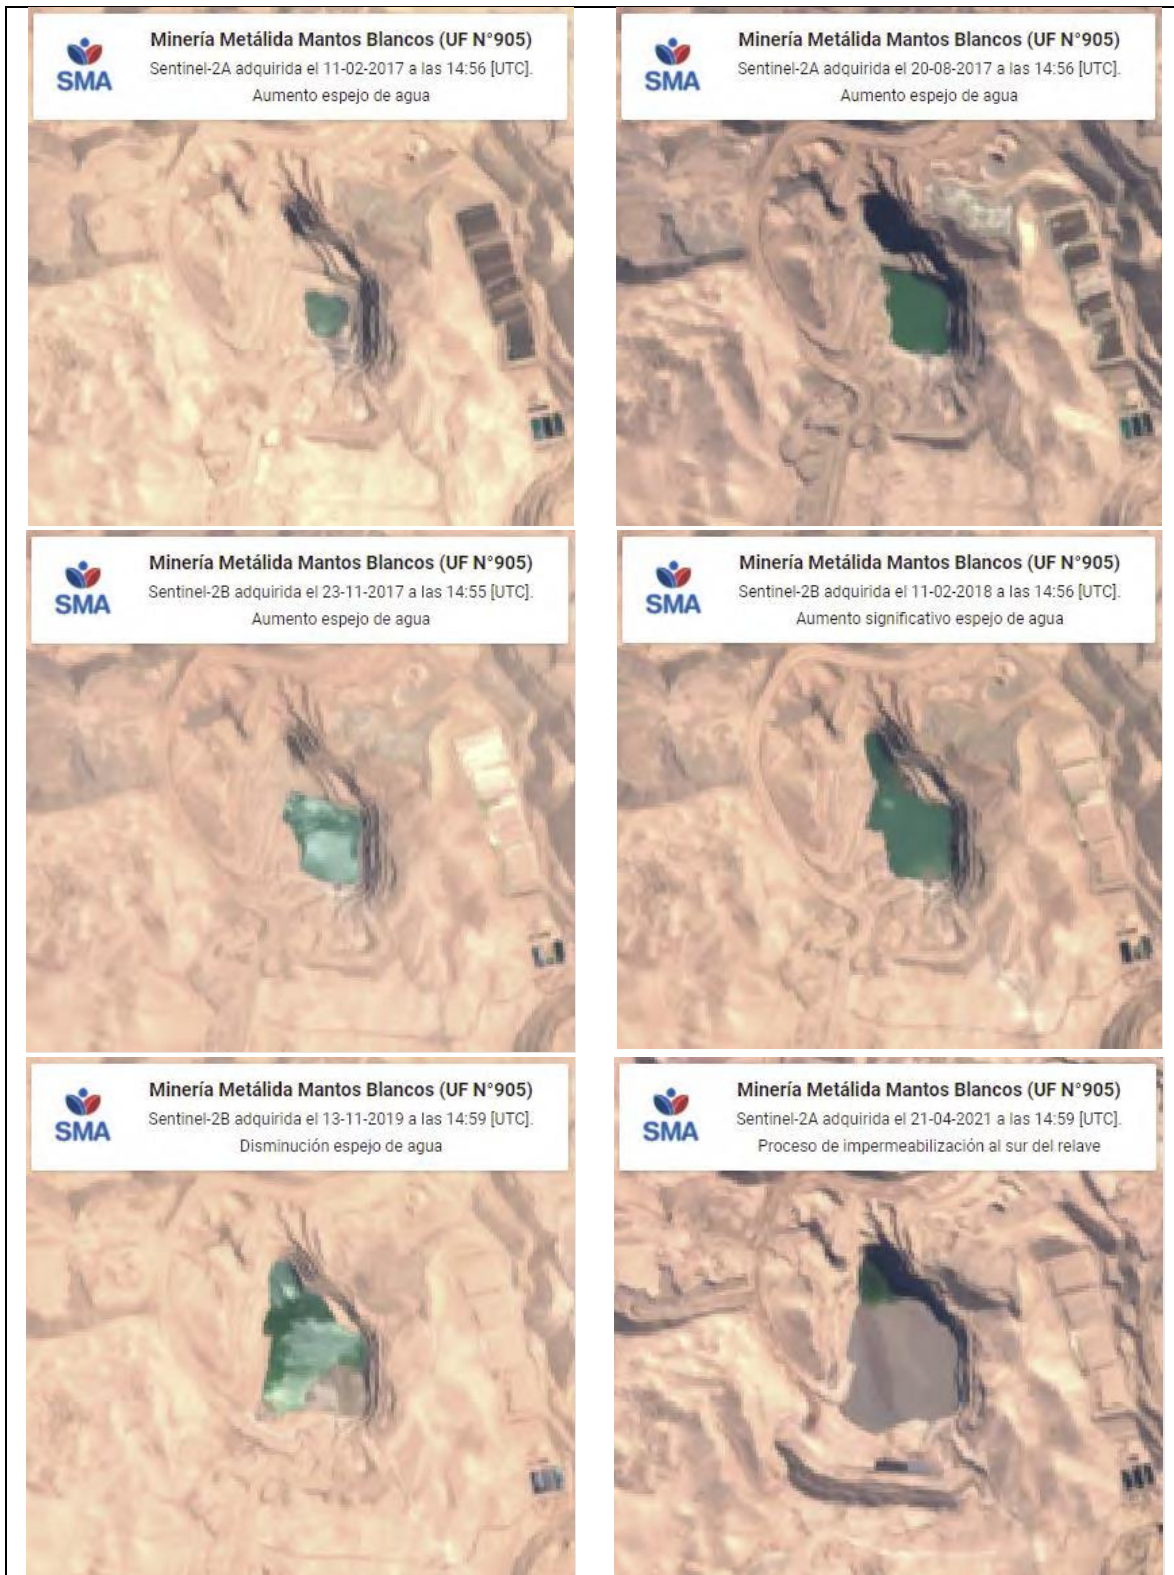
Imágenes N° 7, 8, 9, 10, 11 y 12. Evolución de laguna de aguas claras en el depósito Pit Fase 8

55. En base a lo expuesto, el Departamento de Sanción y Cumplimiento solicitó a la Oficina de Inteligencia Ambiental de la División de Seguimiento e Información Ambiental, determinar las dimensiones de la laguna de aguas claras desde el inicio de la operación del Pit Fase 8. El resultado de dicho requerimiento consta en el estudio “Análisis Satelital Multitemporal de Espejo de Aguas y Obras de Impermeabilización en Cubeta Pit Fase 8”, de 25 de febrero de 2022. Dicho informe, analiza un total de 173 imágenes satelitales entre los años 2016 y 2022, detectando la humedad presente en el suelo utilizando el Índice Diferencial de Agua Normalizado (NDWI). Cabe señalar, que el índice fue ajustado con el objeto de detectar únicamente espejos de agua dentro del Pit Fase 8, de manera de poder determinar la magnitud de la laguna de aguas claras.

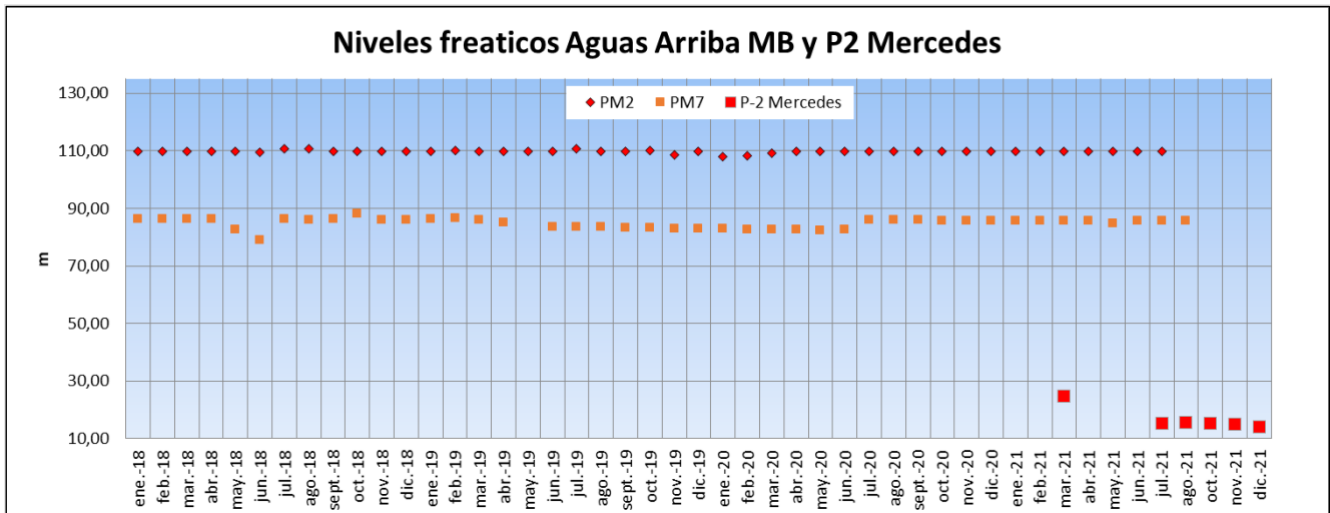
**Gráfico N° 8.** Profundidad del acuífero del pozo P-2 Mercedes en comparación con pozos PM-2 y PM-7

58. Así, corresponde analizar el comportamiento de este pozo en los informes de monitoreo reportados por el titular. En ellos, se da cuenta que hasta el segundo semestre del 2018, el pozo P-2 Mercedes se encontraba completamente seco<sup>3</sup>. Posteriormente, durante los años 2019 y 2020 no se cuenta con información asociada al pozo, puesto que estaba “sin acceso”<sup>4</sup>. Por último, en los monitoreos del año 2021 se ha detectado un fuerte aumento de nivel freático, alcanzando el acuífero niveles muy cercanos a la superficie<sup>5</sup>. Lo anterior, se observa en el siguiente Gráfico.

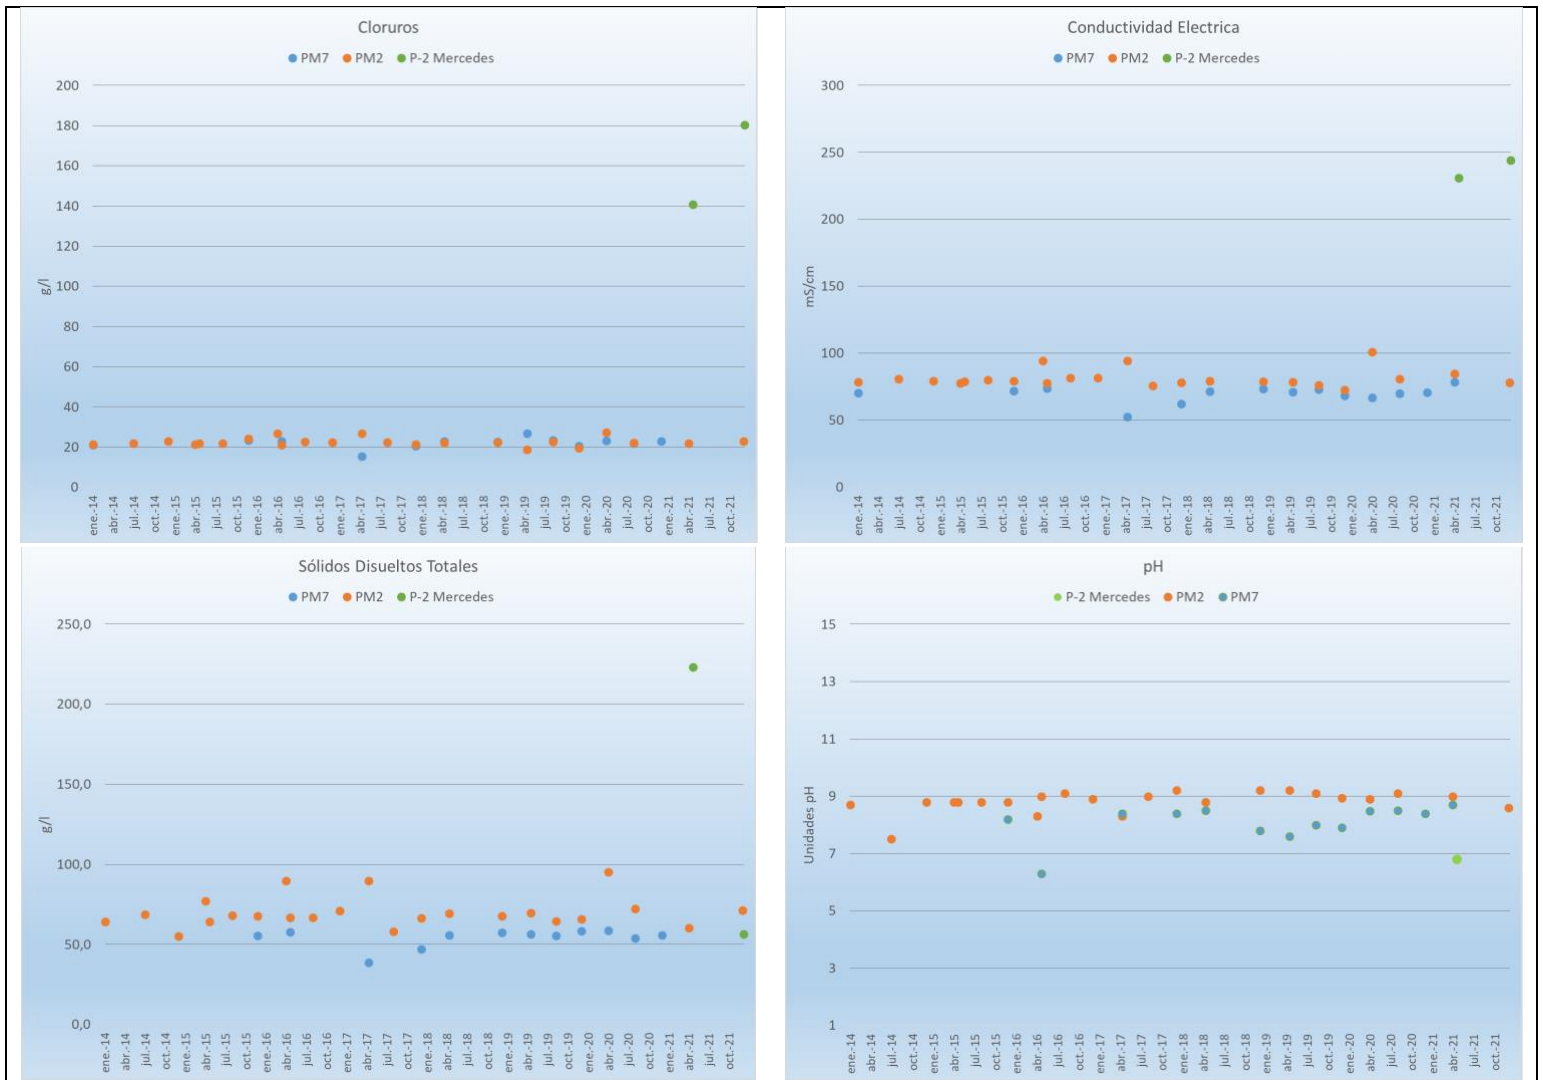
**Gráficos N° 9, 10, 11 y 12.** Monitoreo de calidad de aguas subterráneas del pozo P-2 Mercedes en comparación con pozos aguas arriba de Mantos Blancos

59. Asimismo, la calidad de las aguas subterráneas identificadas en P-2 Mercedes presenta una mayor concentración de parámetros como Cloruros, Conductividad Eléctrica, Sólidos Totales Disueltos, además de presentar un pH más ácido, todo esto en comparación con los pozos aguas arriba de Mantos Blancos (PM-2 y PM-7):
