FORMULA CARGOS QUE INDICA A MINERA LOS PELAMBRES, TITULAR DEL “PROYECTO INTEGRAL DE DESARROLLO”

RESOLUCIÓN EXENTA N° 1 / ROL D-099-2022

La Serena, 27 de mayo de 2022.

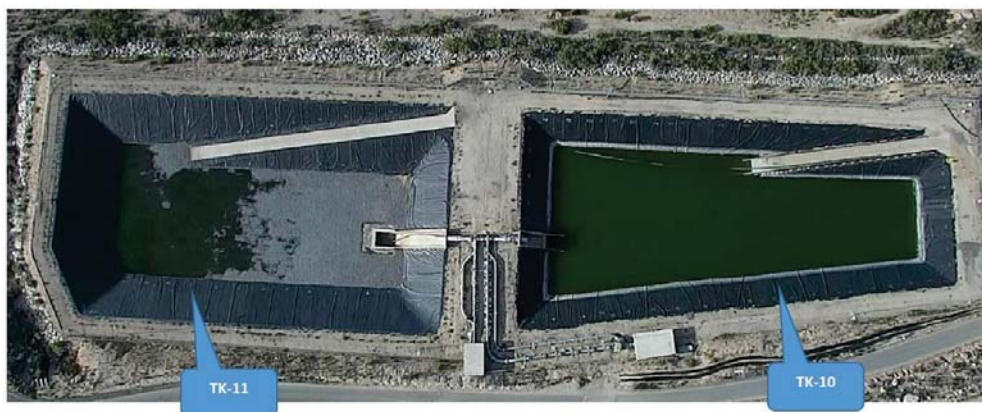
Figura N° 2 – Uso de piscinas de emergencia para almacenar aguas de proceso

81. Según reportó la Empresa, con fecha 21 de octubre de 2021, durante la mantención mayor de la faena minera, el remanente de las aguas contenidas al interior de la tubería a ser reemplazada, fueron drenadas en la piscina de emergencia TK-10. El volumen total drenado desde la tubería a la piscina correspondió a 6.056 m³, cantidad mayor a la estimación previa de 4.202 m³, correspondiente a un aproximado de 30% de la capacidad de la piscina. El volumen drenado desde la tubería a la piscina, sería restituído al sistema de recuperación de agua en un plazo no mayor a 30 días posteriores a realizado el drenaje. En la siguiente figura se aprecia el estado de la piscina de emergencia al 4 de noviembre de 2021:

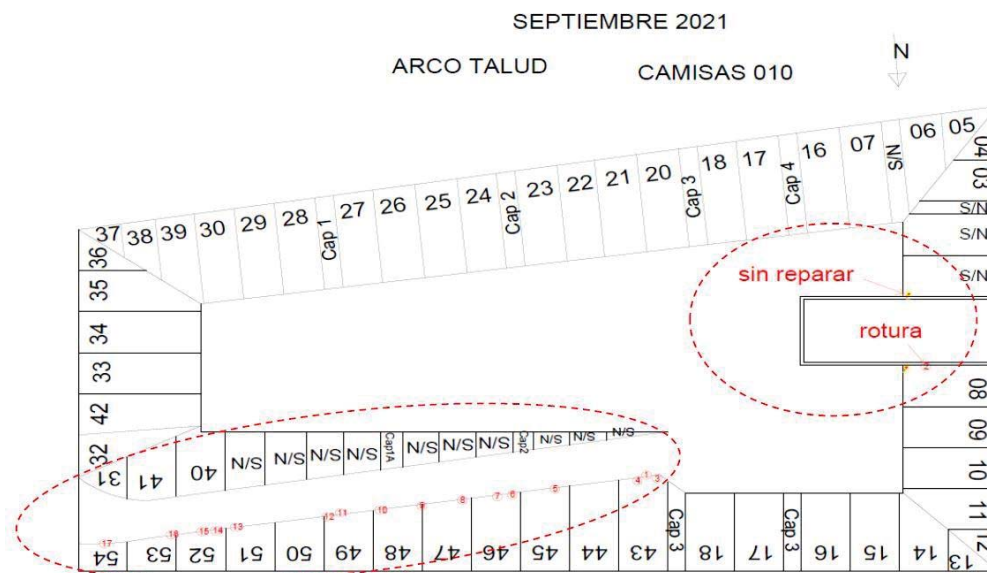
Figura N° 3 – Detalle de sectores con fuga de corriente en piscina TK-10

96. En agosto de 2021, se ejecutaron servicios de reparación de fallas de la piscina TK-10, lo que quedó reflejado en el informe de ejecución de trabajos de 22 de noviembre de 2021 de CAINSA S.A. Estas reparaciones fueron revisadas por parte de la empresa BSQC S.A., que determinó la falta de resolución satisfactoria de los problemas detectados originalmente y nuevas fallas en los anclajes; el informe de septiembre de 2021 detecta *“fallas en el revestimiento en el fondo junto al cajón de la canaleta de descarga y en la geomembrana que recubre la pared vertical de la canaleta en sector de soldadura de extrusión. Así mismo siguen evidenciándose fallas por roturas en el inserto polimérico”*. En la siguiente imagen se ilustra la situación de esta piscina, de acuerdo al informe:

97. A su turno, el informe complementario de BSQC S.A. de noviembre de 2021 determina que *“el revestimiento principal (geomembrana primaria) de piscina de emergencia N°10 de estación Camisas presenta defectos en anclaje de rampa*

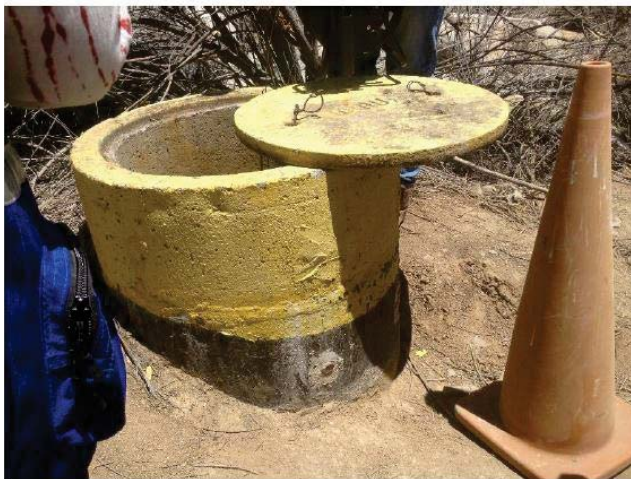
Figura N° 4 – Cámara de inspección de piscina TK-10

101. Finalmente, de los hechos recogidos en el IFA 2021, es posible concluir que MLP no cuenta con medidas de vigilancia o de seguridad suficientes para evitar el acceso de terceros a las instalaciones, en particular tratándose de la cámara subterránea de inspección del sistema de detección de fugas. Según se constata en la información reportada por la propia Empresa, con fecha 13 de noviembre se produjo un nuevo escurrimiento desde la cámara de inspección al suelo circundante, producto de la apertura intencional de las válvulas en la cámara por terceros absolutamente ajenos a MLP, la cual fue controlada mediante el cierre de las válvulas. La inspección en terreno permitió determinar que las cámaras de inspección pueden ser abiertas y accesibles a su interior por parte de cualquier persona, ya que no cuentan con algún sistema de cierre o seguridad de control de acceso. Esta situación no solo representa un riesgo de afectación de algún componente ambiental, sino también a la seguridad de las personas ajenas a las instalaciones y operaciones de MLP. A continuación, se grafica la situación de estas cámaras:

107.4. Finalmente, se verifica una falta de implementación de medidas para evitar la intervención de terceros en el sistema de control de fugas de las piscinas de emergencia. Se constató que las cámaras de inspección, desde donde se podían manipular las llaves de paso para provocar derrames de aguas de proceso, no contaban con mecanismos para prevenir la manipulación por parte de terceros, tales como cierre con llave o candado. Tampoco se aprecia que las rondas de patrullaje informadas a esta Superintendencia, representen un mecanismo idóneo para constatar eventuales alteración del sistema de control de fugas de las piscinas de emergencia, en circunstancias que el personal contratado para tales efectos no consiste en operadores entrenados en estas materias.
