**FORMULA CARGOS QUE INDICA A SISTEMA DE
TRANSMISIÓN DEL CENTRO S.A., TITULAR DE LTE SAN
FABIÁN - ANCOA**

RES. EX. N° 1 / ROL F-033-2022

Talca, 1 de julio de 2022

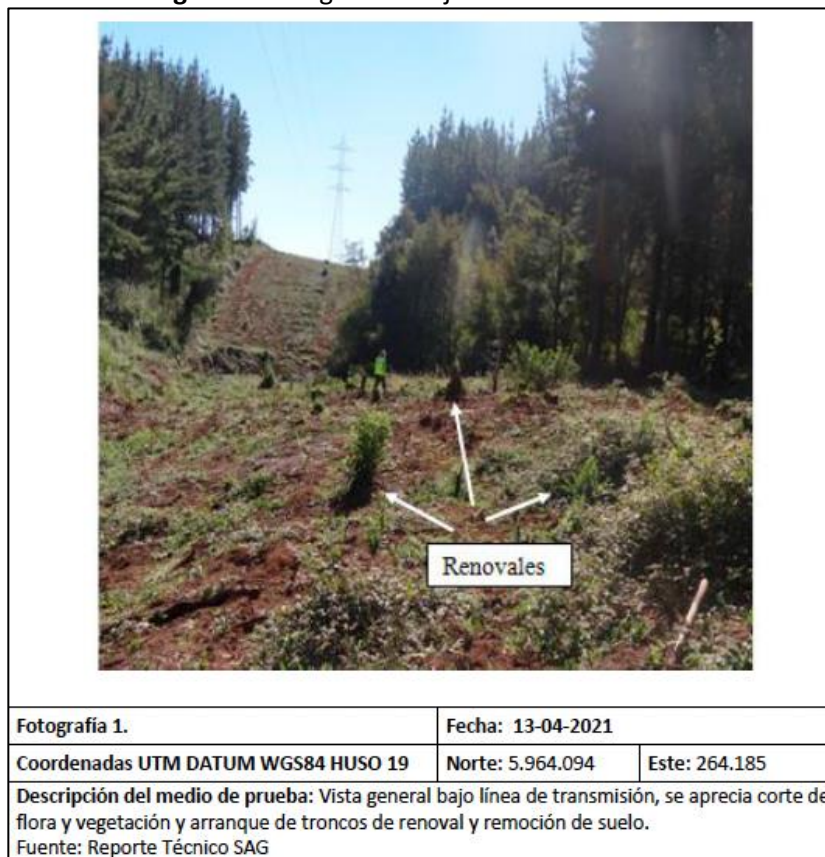
Fuente: Fotografía 1, Informe de Fiscalización Ambiental DFZ.2021-425-VII-RCA.

Imagen 1. Vista general bajo línea de transmisión.

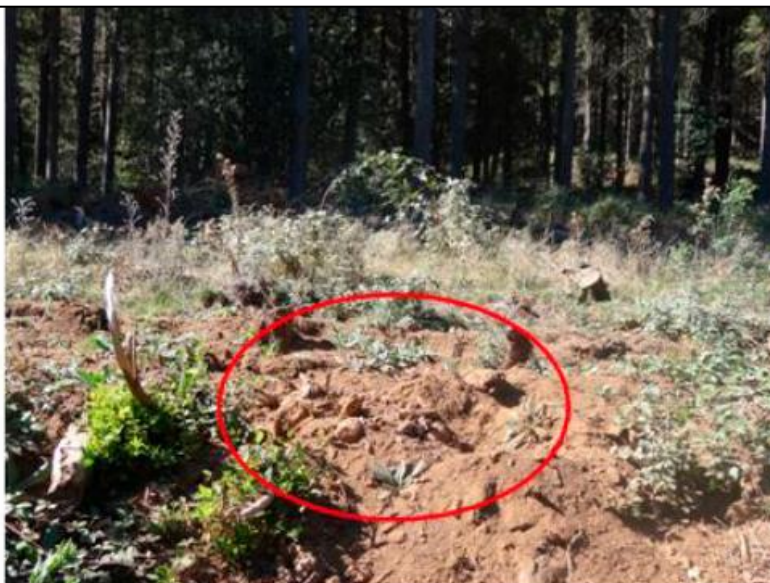
Fuente: Fotografía 2, Informe de Fiscalización Ambiental DFZ.2021-425-VII-RCA.

Imagen 2. Extracción de tocones, con remoción de suelo.

Fotografía 2.	Fecha: 13-04-2021	
Coordenadas DATUM WGS84 HUSO 19	Norte: 5.964.259	Este: 264.212
Descripción del medio de prueba: En círculo de color rojo se señala extracción de tocones, con abundante remoción de suelo y procesos erosivos activados. Situación, no autorizada en las RCAs fiscalizadas.		
Fuente: Reporte Técnico SAG

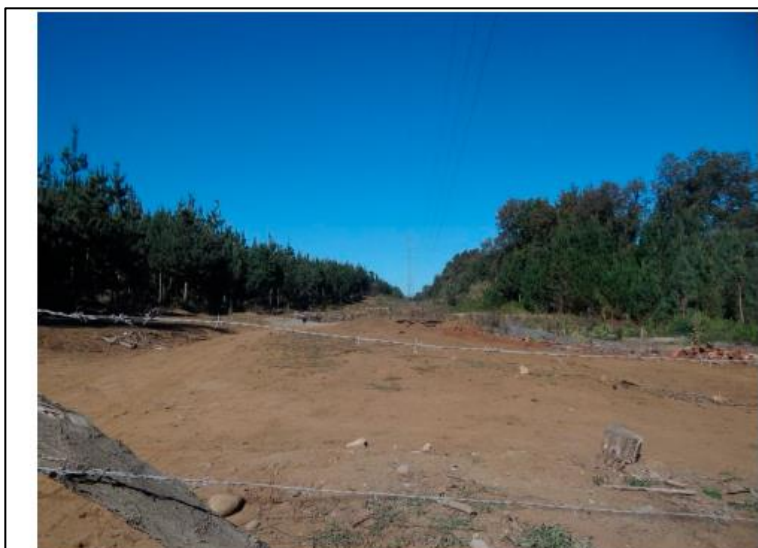
Fuente: Fotografía 3, Informe de Fiscalización Ambiental DFZ.2021-425-VII-RCA.

Imagen 3. Vista de línea de transmisión en zona de pendiente.

Fotografía 3.	Fecha: 13-04-2021	
Coordenadas UTM DATUM WGS84 HUSO 19	Norte: 5.964.062	Este: 264.195
Descripción del medio de prueba: Vista de LT en zona de pendiente, se aprecia amplia área con eliminación de flora y vegetación, remoción de suelo, sin disposición de vegetación chopeada sobre superficie, con procesos erosivos activados y sin manejos ni medidas para evitar procesos erosivos		
Fuente: Reporte Técnico SAG

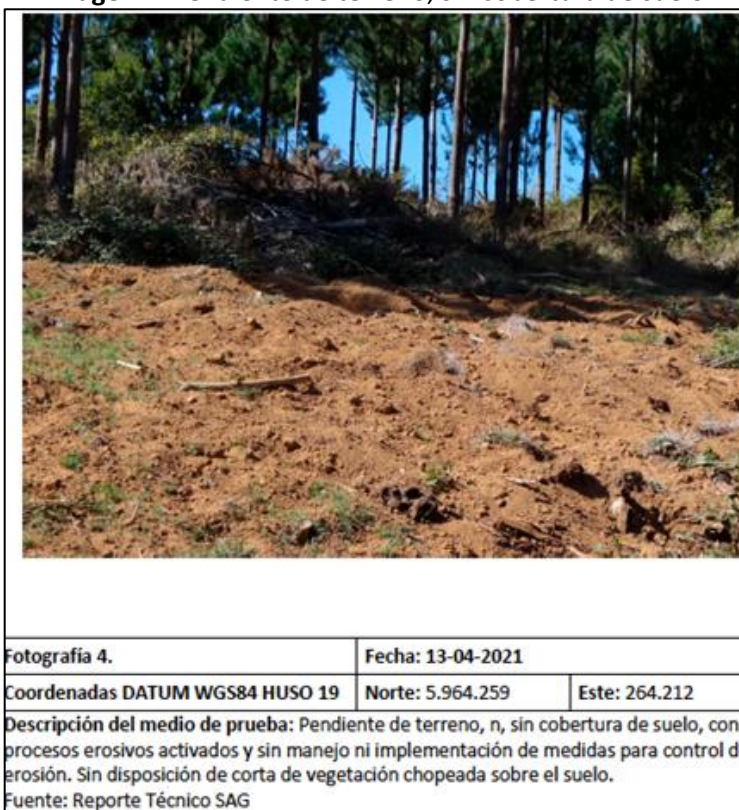
Fuente: Fotografía 4, Informe de Fiscalización Ambiental DFZ.2021-425-VII-RCA.

Imagen 4. Pendiente de terreno, sin cobertura de suelo.

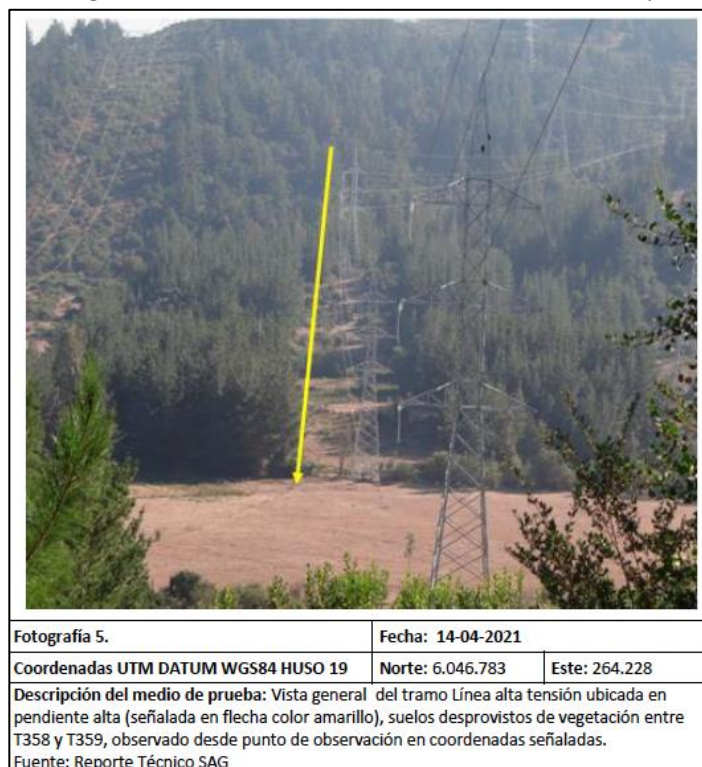
Fuente: Fotografía 3, Informe de Fiscalización Ambiental DFZ.2021-425-VII-RCA.

Imagen 5. Vista genera del tramo línea alta tensión ubicada en pendiente alta.

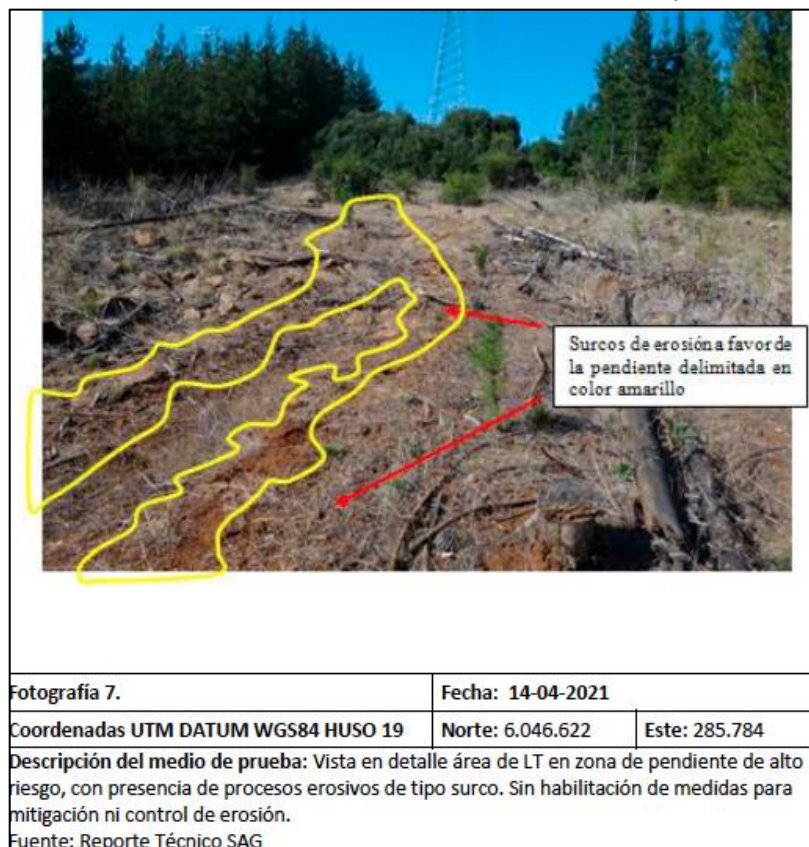
Fuente: Fotografía 7, Informe de Fiscalización Ambiental DFZ-2021-425-VII-RCA.

Imagen 6. Vista en detalle aérea de línea de transmisión en zona de pendiente de alto riesgo.

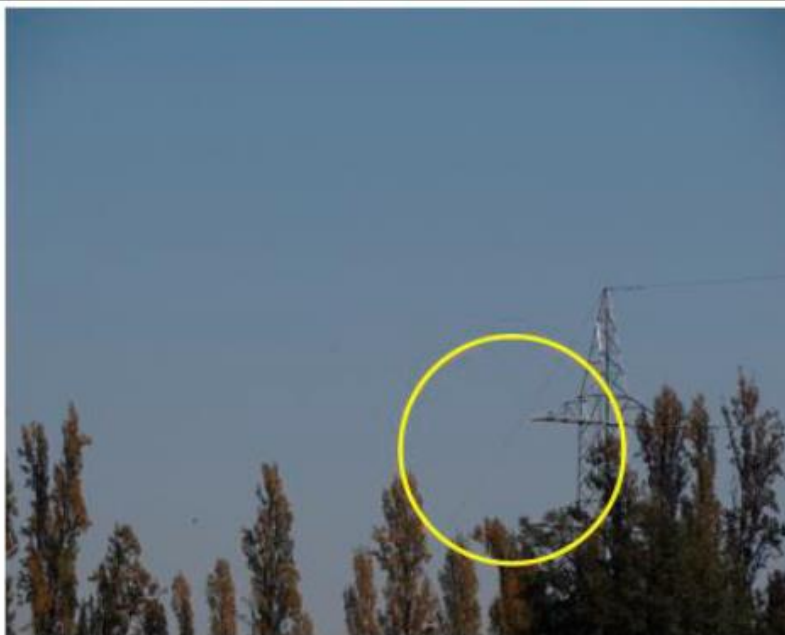
Fuente: Fotografía 9, Informe de Fiscalización Ambiental DFZ-2021-425-VII-RCA.

Imagen 7. Vista de línea de alta tensión en tramo que cruza el río Putagán.

Fotografía 9.	Fecha: 14-04-2021	
Coordenadas UTM DATUM WGS84 HUSO 19	Norte: 6.029.750	Este: 282.046
Descripción del medio de prueba: Vista de línea de alta tensión en tramo que cruza el Río Putagán, se observa desde punto de observación (6.029.750/282.046) desde Zona Norte a Sur del Río Putagán. Tramo que no cuenta con dispositivos anti colisión de avifauna silvestre. Fuente: Reporte Técnico SAG

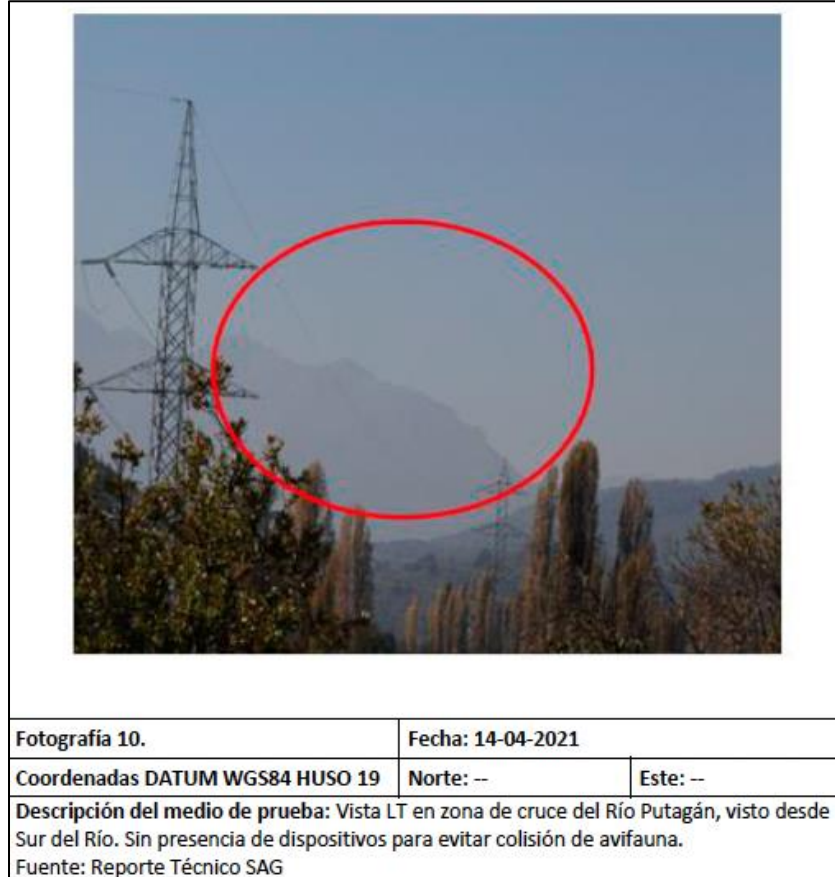
Fuente: Fotografía 10, Informe de Fiscalización Ambiental DFZ-2021-425-VII-RCA.

Imagen 8. Vista de línea de transmisión en zona de cruce del río Putagán.
