**FORMULA CARGOS QUE INDICA A COMPAÑÍA  
CONTRACTUAL MINERA OJOS DEL SALADO, TITULAR  
DE CANDELARIA – OJOS DEL SALADO**

**RES. EX. N° 1 / ROL D-207-2022**

**Santiago, 30 de septiembre de 2022**

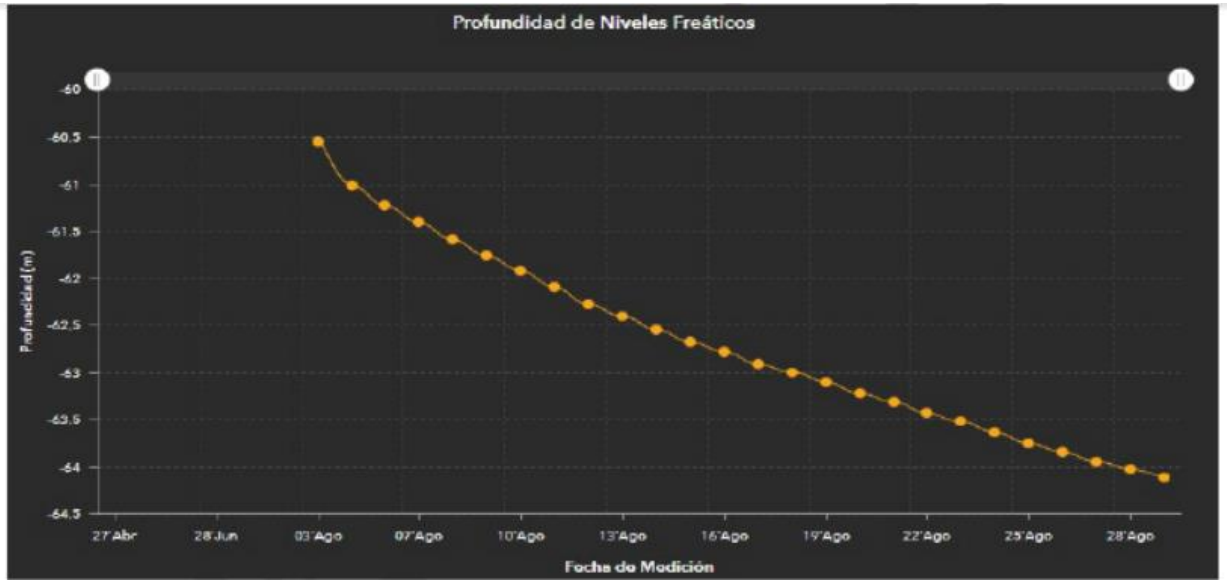
Gráfico 1. Nivel estático de aguas subterráneas, pozo HA-01.

17.6. Desde el día 30 de julio de 2022, en que ocurrió el evento de subsidencia en Tierra Amarilla, se ha observado un descenso en el nivel estático de las aguas subterráneas en el entorno del hundimiento, expresado en un cambio significativo de las pendientes de descenso de los pozos sometidos a monitoreo. Lo anterior se evidencia claramente desde el punto de vista numérico, ya que **previo al suceso existía una tasa de descenso de 2 cm/día, versus lo observado con posterioridad a la subsidencia, donde se registra un valor de 15 cm/día**. Los comportamientos de los pozos monitoreados en el entorno permiten establecer a la fecha un radio de influencia hidrogeológico de la subsidencia en torno a los 600 y 1000 metros.

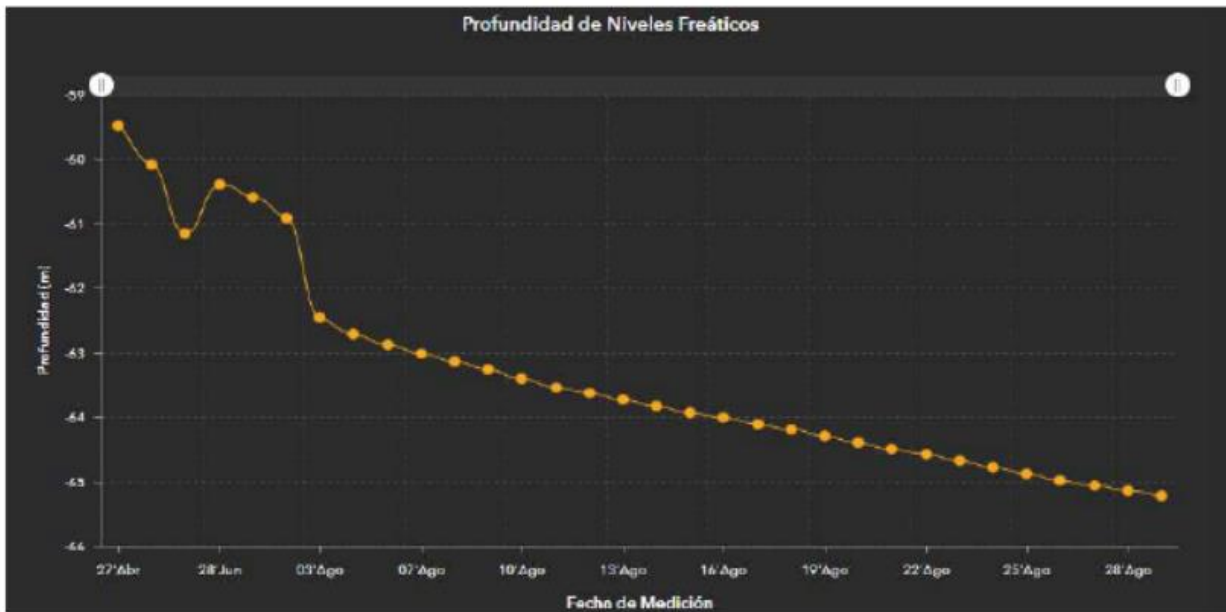
Gráfico 3. Nivel estático de aguas subterráneas, pozo 8.

17.7. Es posible concluir preliminarmente que se observan alteraciones significativas en pozos de explotación de aguas subterráneas en el entorno de la subsidencia, en el Sector N° 4.

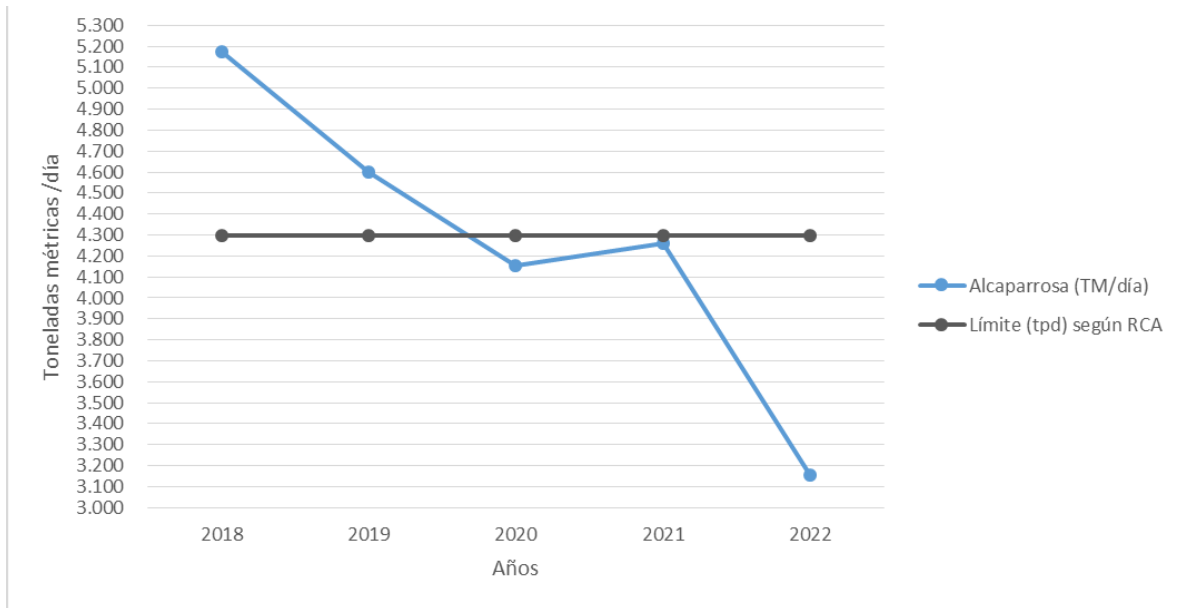
Gráfico 4. Tasa de extracción de mineral promedio anual.

<sup>2</sup> Cabe señalar que el IFA DFZ-2022-446-III-RCA, en su página 141, presenta un error de referencia en relación a la tasa de extracción del año 2018, indicando “5.274” en lugar de “5.174”, que corresponde a la tasa de extracción informada por la empresa, de acuerdo a la Imagen 1. Dicho error es enmendado por este acto, conforme se aprecia en el considerando respectivo.

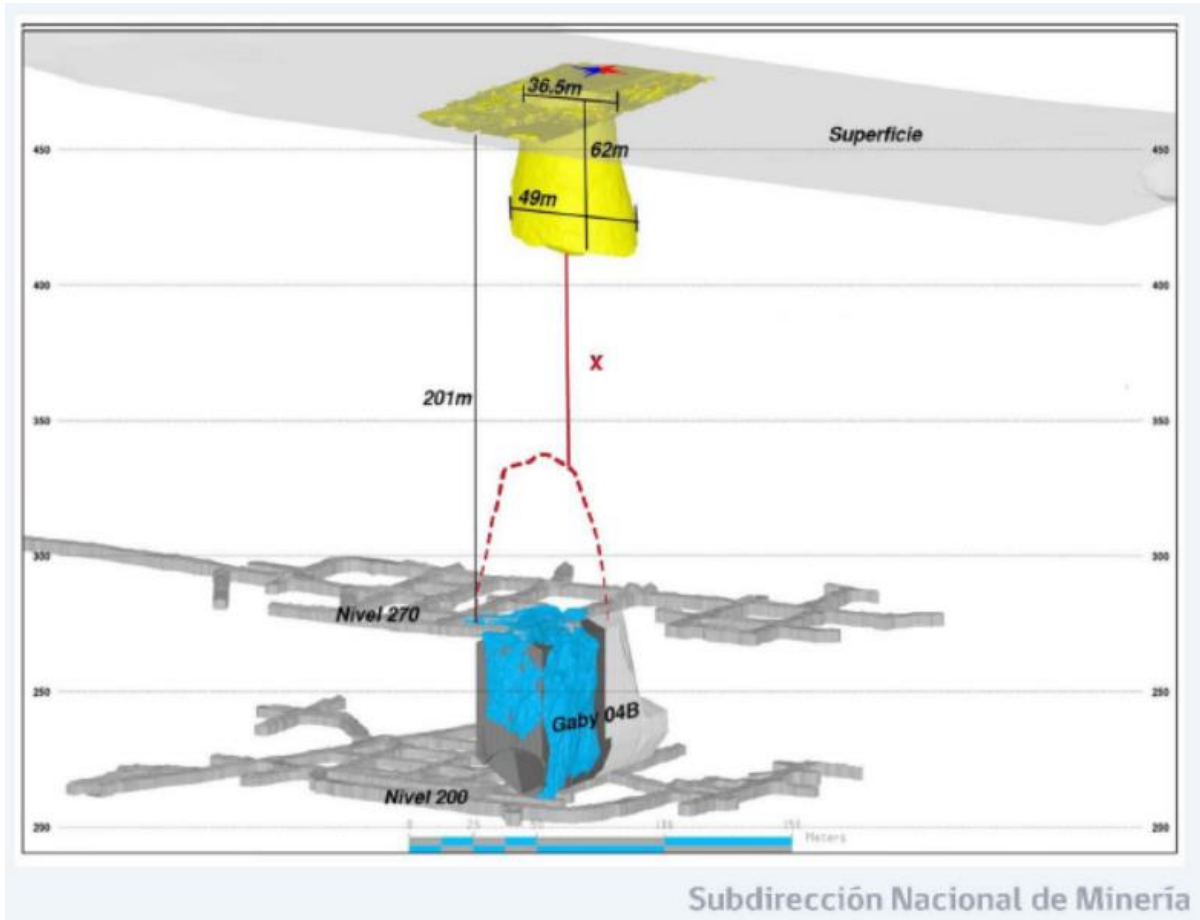
Imagen 8. Dimensiones socavón y relación con caserón Gaby04B.

76.7 Los antecedentes preliminares serían indicativos de una **rotura del Crown Pillar producto de una sobre explotación del caserón Gaby 4, generando una nueva y a la fecha, desconocida altura del caserón.**

88° Por lo tanto, se estima que el titular, a causa de la sobreextracción del denominado caserón “Gaby04B” y la ejecución de infraestructura minera al menos hasta el nivel 350, ha conectado la infraestructura de la mina con el acuífero del Río Copiapó, causando en el mismo un daño ambiental irreparable. Para efectos de cuantificar preliminarmente el daño, considerando lo informado por la empresa, éste se estima en la pérdida de un caudal de 370 l/s –que corresponde al escenario más desfavorable–, cuya proyección en el plazo de un mes (30 días), alcanza los 959.040 m<sup>3</sup> en el sector hidrogeológico N° 4 de la cuenca del Río Copiapó.

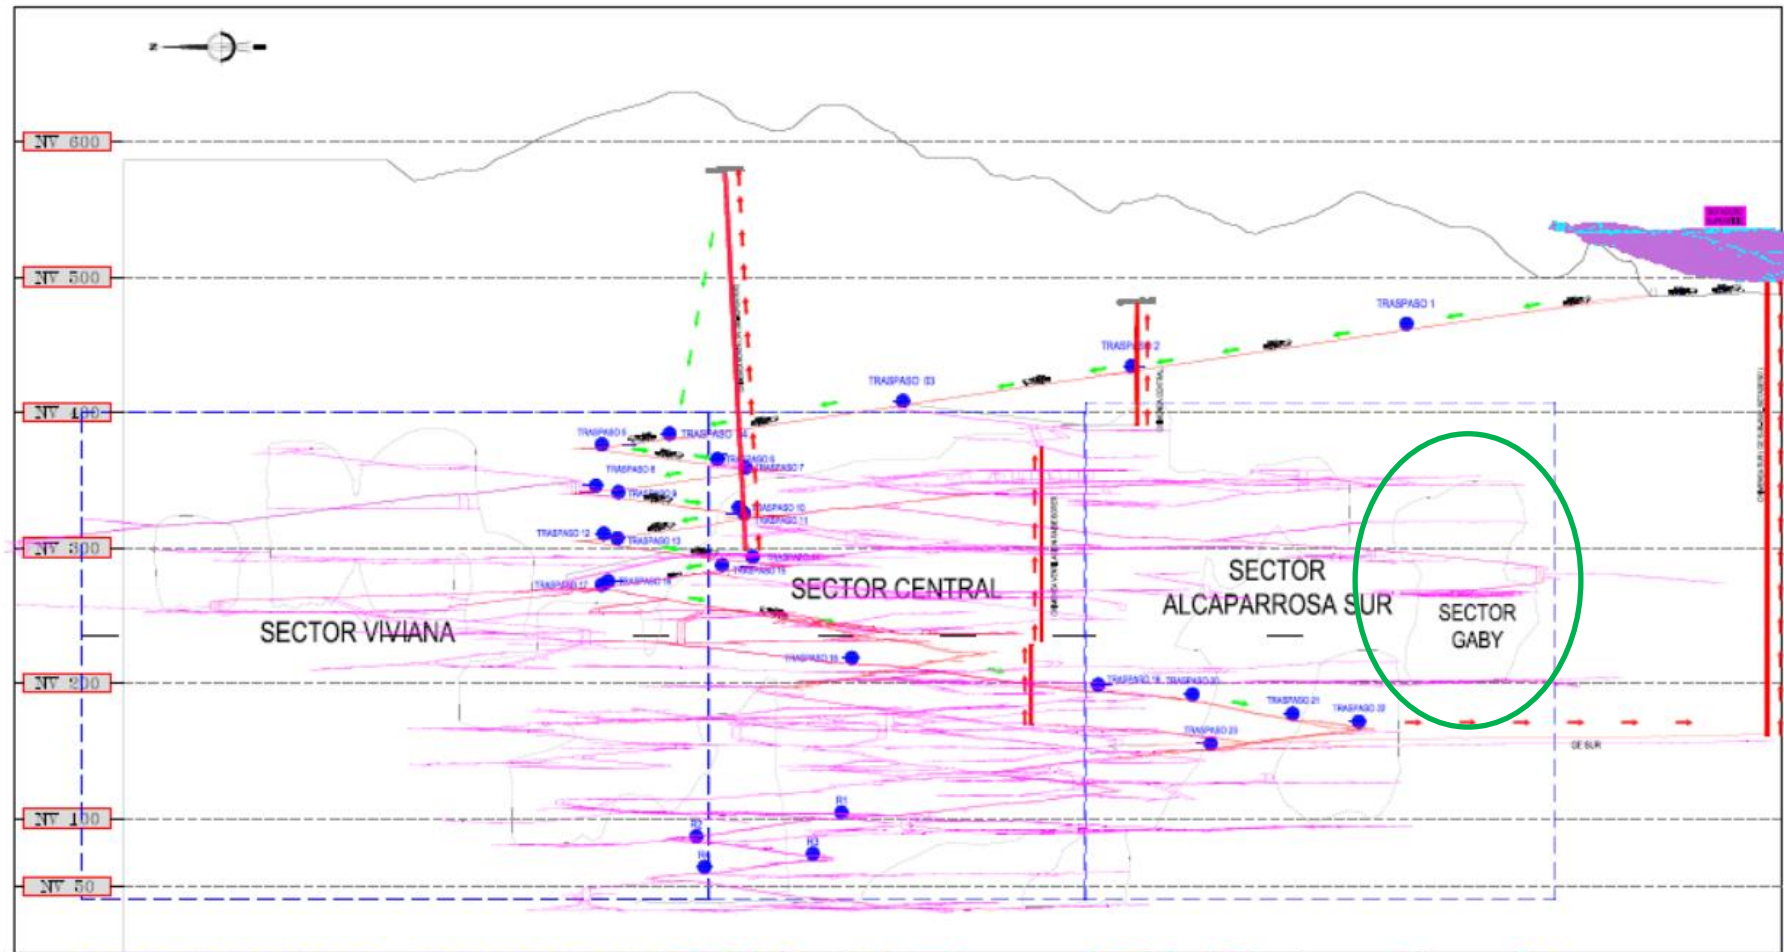
Imagen 9. Perfil isométrico labores y caserones Mina Alcaparrosa.

**Nota:** Se observa que sector Gaby se encuentra entre nivel 200 y 350 (círculo verde). Además, en color burdeo es posible apreciar el desarrollo de galerías, en tanto los polígonos corresponden a las cavidades explotadas. **Fuente:** Registro 48 IFA DFZ-2022-446-III-RCA.

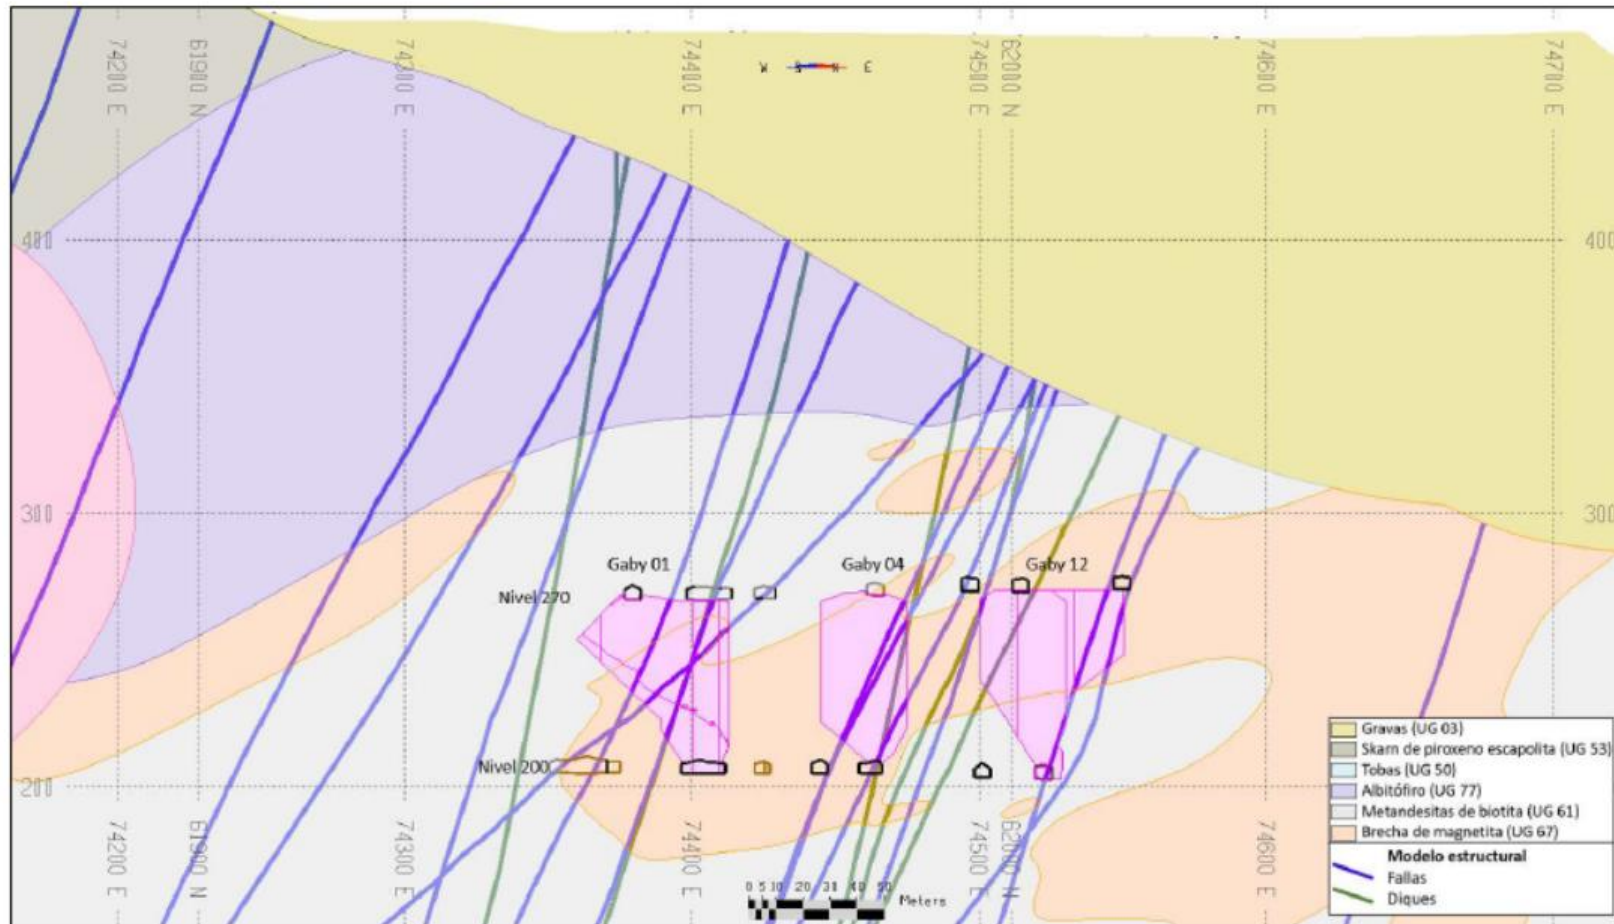
Imagen 10. Modelo estructural litológico y ubicación caserones Gaby.

**Nota:** Se observa que caserón Gaby intercepta 3 fallas y un dique. **Fuente:** Registro 49 IFA DFZ-2022-446-III-RCA.

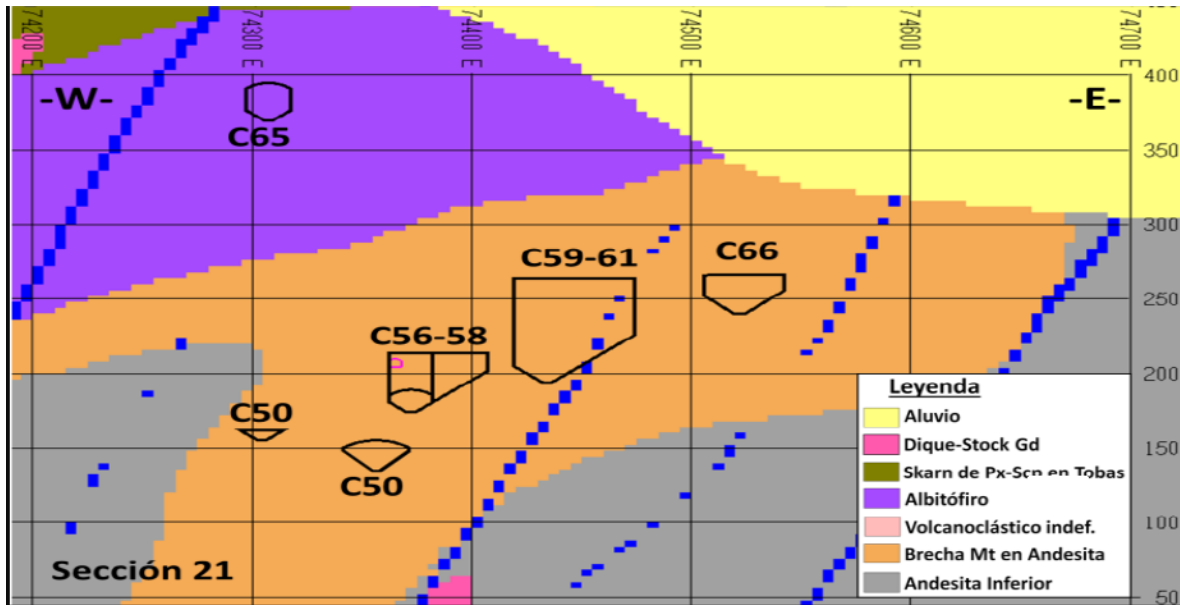
Imagen 11. Vista sección litológica 21 y caserones respectivos<sup>8</sup>.

<sup>8</sup> Cabe señalar que la descripción de la figura 5 señala: “(...) Se debe alertar la cercanía de algunos caserones al Aluvio (C29, C30, C59, C61) sobretudo, aquellos que están “conectados” mediante fallas, debido a la posible presencia de aguas subterráneas asociadas al Valle Copiapó” (énfasis agregado).

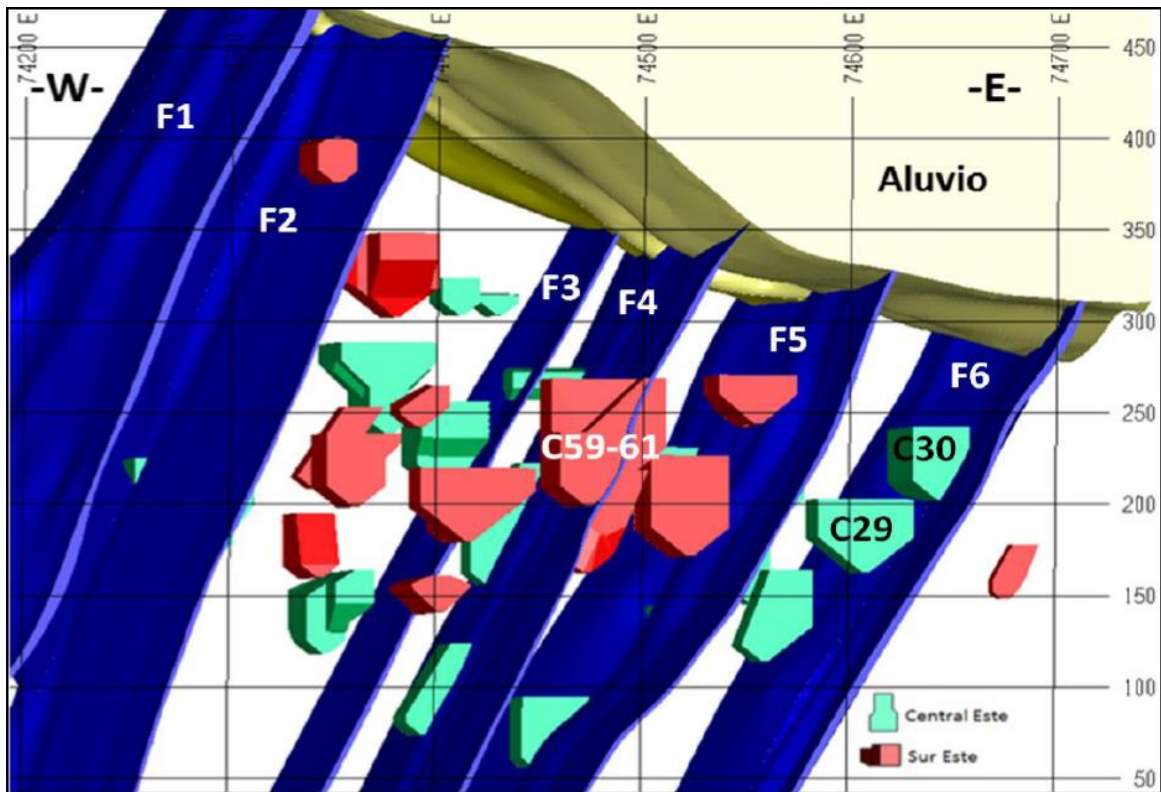
Imagen 12. Estructuras geológicas en interacción con unidades de explotación y depósitos aluviales<sup>9</sup>.

<sup>9</sup> Al respecto, en la descripción de la figura se indica: "De acuerdo al modelamiento estructural, se distinguen 6 fallas mayores (F1-6) de persistencia superior a 350 mts. Estas afectan directamente la estabilidad de los caserones con los que interactúan, generando zonas de debilidad en el macizo, producto del relleno blando y del fracturamiento asociado. Otra condición de alerta, es la posible canalización de aguas subterráneas a través de F3, F4, F5 y F6, hacia las unidades de explotación del proyecto, siendo aquellas que se encuentren cercanas al nivel freático las más perjudicadas (C29-30 y C-59-61)" (énfasis agregado).

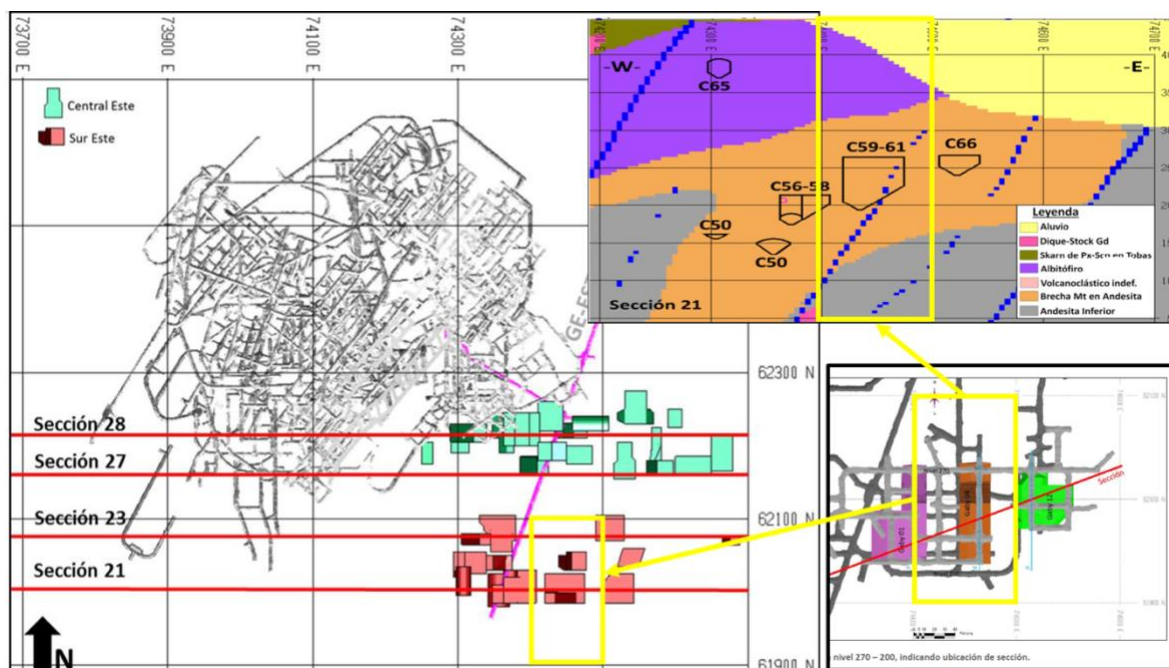
Imagen 13. Localización estructural caserón Gaby.

85° Finalmente, cabe señalar que este servicio realizó el cruce de la información contenida en el análisis geológico y geomecánico, con la información de la geología del sector Gaby aportada por la empresa, siendo posible concluir en base a la cuadrícula de coordenadas, que el área de los caserones Gaby corresponde a la representada como "C59-61", como es posible ver en la siguiente imagen:

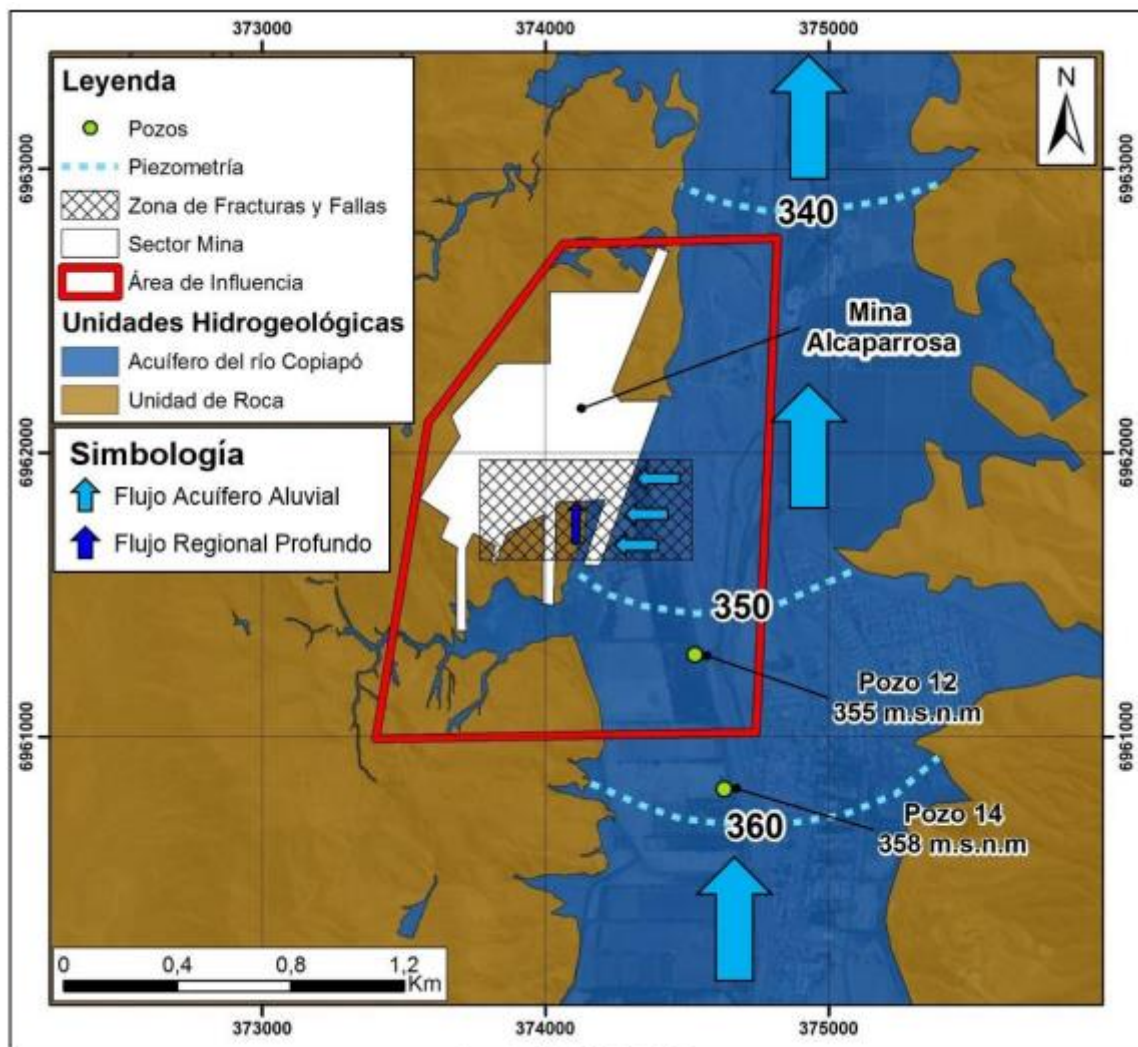
**Imagen 14. Mapa piezométrico Mina Alcaparrosa.**

complementar la caracterización hidrogeológica presentada, acompañando un mapa de isopiezas que incluyera las direcciones de flujo de agua subterránea tanto para el acuífero sedimentario como para el agua que se encuentra en rocas fracturadas. Al respecto, la empresa acompañó la Figura 4-14 que a continuación se inserta, presentando el mapa piezométrico del área del Proyecto, en la que es posible apreciar que sobre el caserón Gaby, se emplaza una zona de fallas y fracturas.

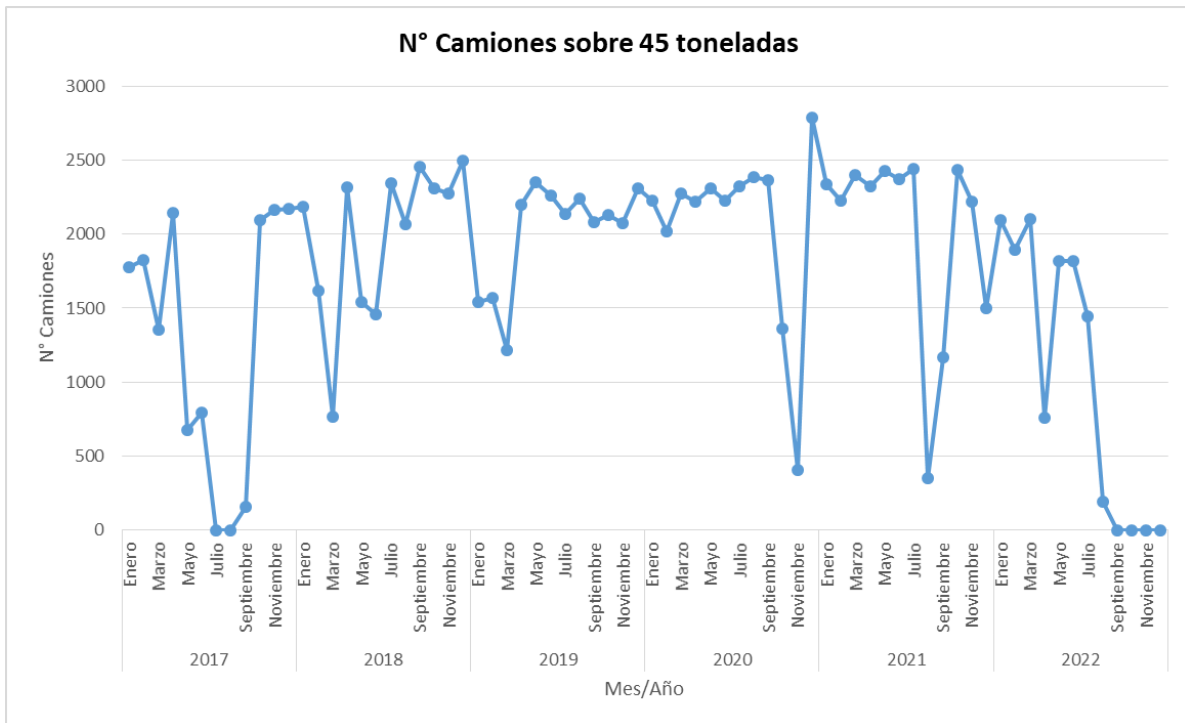
**Gráfico 6. Análisis de cumplimiento Decreto MOP N° 158/1980.**

105° Asimismo, el IFA DFZ-2022-446-III-RCA también analiza dichos datos conforme a lo establecido en el Decreto MOP N° 158/1980, concluyendo que **“de un total de 124.693 camiones, que realizaron viajes con mineral desde Mina Alcaparrosa entre año 2017 y 4 de agosto de 2022, un total de 124.312 superaron las 45 toneladas (bruto) establecidas en DS 158/1980 del Ministerio de Obras Públicas (correspondiente a 99.7%), mientras que solo 381 camiones no superaron dicho tonelaje”** (énfasis agregado). De lo señalado, da cuenta el gráfico que a continuación se inserta:
