FORMULA CARGOS QUE INDICA A SOCIEDAD CONTRACTUAL MINERA COPIAPÓ, TITULAR DE ADUCCIÓN AGUA DE MAR EN SECTOR JUNÍN - HUARA

RES. EX. N° 1 / ROL F-086-2022

Santiago, 23 de noviembre de 2022

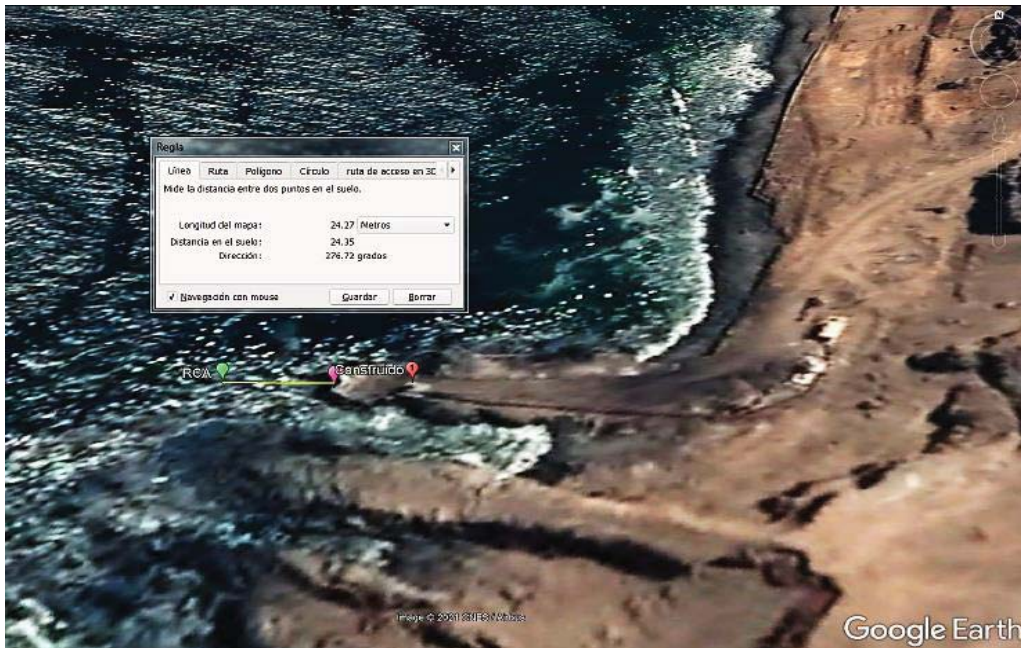
Imagen 2. Ubicación autorizada de la bocatoma y la efectivamente instalada.

B.1.1 La bocatoma del sistema de succión de agua de mar, se encontraba instalada en una ubicación distinta de la autorizada:

32° El nuevo punto de captación instalado por el titular ha determinado que la **bocatoma se encuentre desplazada en aproximadamente 24,27 metros en dirección Este** de la posición que originalmente debía encontrarse, tal como se representa a través de la siguiente imagen obtenida a través de la aplicación Google Earth, donde el punto verde representa el punto autorizado por la RCA N° 18/2012 y el punto rosado es el que fue constatado en terreno:

33° Asimismo, el punto de captación se localiza a una menor distancia de la costa de la que fue regulada, **ubicándose a 19 metros de distancia desde la línea de costa**, cuando, de acuerdo a lo autorizado, debía encontrarse a **40 metros** de esta línea. Por último, importa mencionar que mediante inspección ambiental de fecha 24 de julio de 2017, de la que se dejó constancia a través del IFA 2017, se constató que la bocatoma tenía una distancia de 0,76 m del fondo marino, lo que también incumpliría la condición de tener una distancia de 1 metro del fondo marino contemplada en la evaluación ambiental.

36° Por lo que se ha indicado, la ubicación de la bocatoma en todos sus aspectos -coordenadas, distancia de línea de costa y distancia con el fondo marino- fueron considerados en la evaluación ambiental para efectos de evitar impactos al medio ambiente marino en dicha área, situación que se ha visto modificada, generando un riesgo de afectación de la biota marina.

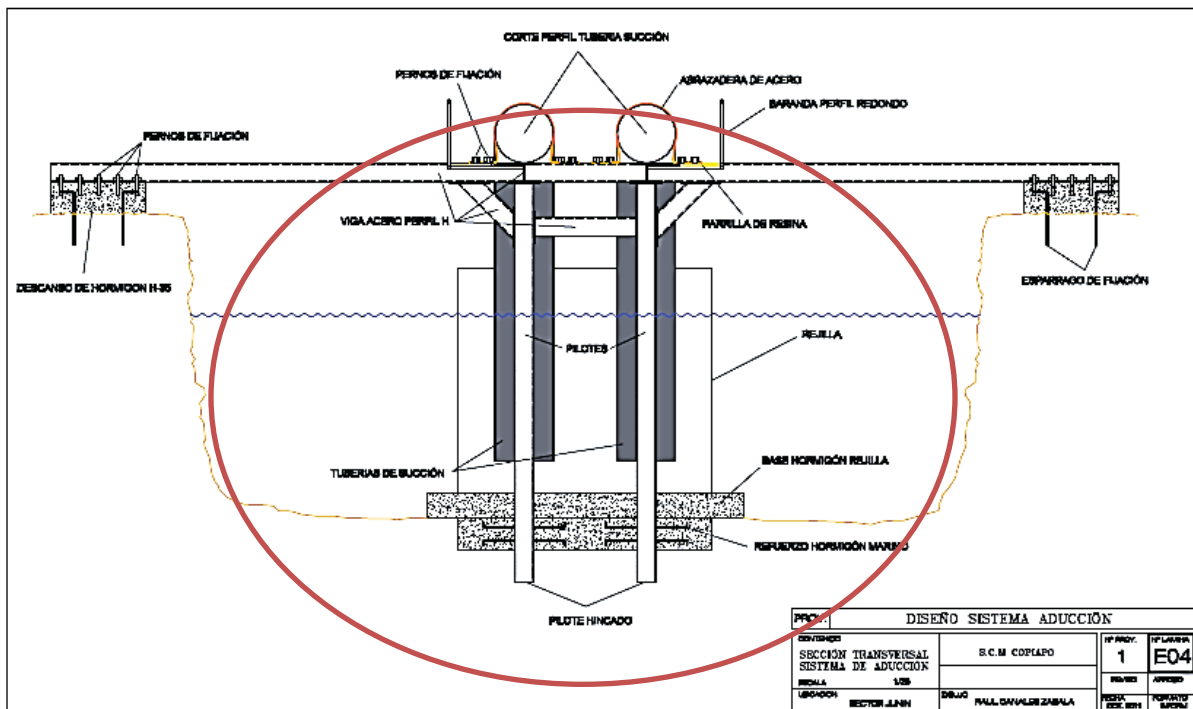
Imagen 3. Lay-out del sistema de captación del proyecto.

B.1.2 La estructura metálica que debía soportar el extremo sumergido de la bocatoma, no se encuentra construida

37° Tal como fue detallado a través de los considerandos 28 y 29 del presente acto administrativo, la bocatoma debía ser soportada por una estructura metálica, con el objeto de apoyar y fijar el extremo sumergido de esta y darle altura. Además, esta estructura tenía por objeto dar estabilidad y evitar el contacto directo de la succión con el lecho marino, disminuyendo con ello la cantidad de sedimentos en el área captada. En este sentido, en inspección de fecha 12 de mayo de 2021, se observó que la empresa no tenía construida la mencionada estructura.

38° Las estructuras metálicas de soporte comprometidas debían ser de tipo muelle, lo que incluía la instalación de vigas de acero, pilotes y rejilla del sistema de succión. El Anexo N° 4 de la Adenda N° 1 del proyecto aprobado mediante RCA N° 18/2012, contempló el lay-out del sistema de captación, tal como se presenta en la siguiente imagen, donde se representa dentro del círculo rojo la estructura faltante (vigas de acero y pilotes):

estructuras tipo muelle que *“Actualmente se desconoce el sistema de contención y estabilidad de los ductos, así como, los efectos generados por la falta de este muelle y los efectos futuros que pueda generar en el medio ambiente cuando la empresa alcance el caudal de aducción aprobado que será 65 % mayor al actual caudal extraído y transportado por el sistema de aducción”*.
