FORMULA CARGOS QUE INDICA A MINERA SAN FIERRO CHILE LIMITADA, TITULAR DE MINERA OSO NEGRO – SAN FIERRO

RES. EX. N° 1 / ROL F-008-2023

Santiago, 17 de febrero de 2023

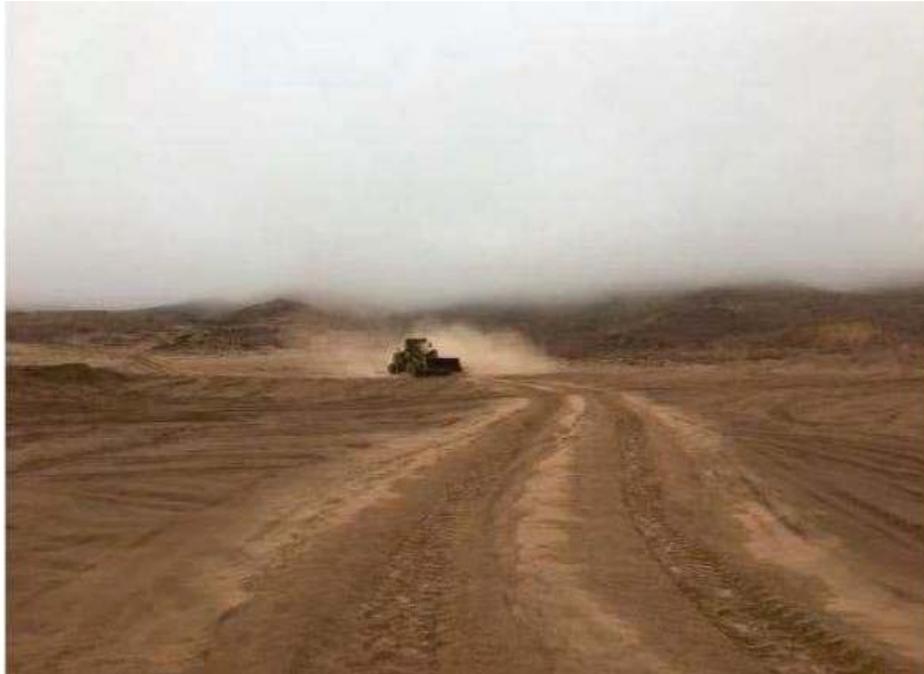
Fuente: Fotografía 11 IFA 2020.

27° Por su parte, mediante inspección de fecha 27 de noviembre de 2020, sobre la que se dejó registro en IFA 2020, los fiscalizadores observaron que tanto en el camino interno de la planta de proceso N° 1, que corresponde a un camino perimetral que une la zona del chancador primario con el harnero vibratorio, así como en el camino interno N° 2, correspondiente a un camino perimetral de acceso a la planta de proceso en la zona de acopio de material fino, transitaba maquinaria que levantaba polvo y material particulado. Se evidenció, además, que estos caminos se encontraban sin estabilizar, sin estructuras y totalmente desagregados. Lo anterior, se puede constatar de la siguiente fotografía obtenida en terreno:

Imagen 1. Camino interno de procesos.

30° Por tanto, considerando el estado en que se encontraban los caminos interiores de la UF, y el hecho de no haber acreditado la aplicación de productos y humectación de estos caminos, la Empresa está incumpliendo estas medidas, condición que se ha mantenido en el tiempo, atendiendo a que en inspección ambiental del día 29 de julio de 2022, se observó gran cantidad de material particulado acumulado en los caminos internos de la planta.

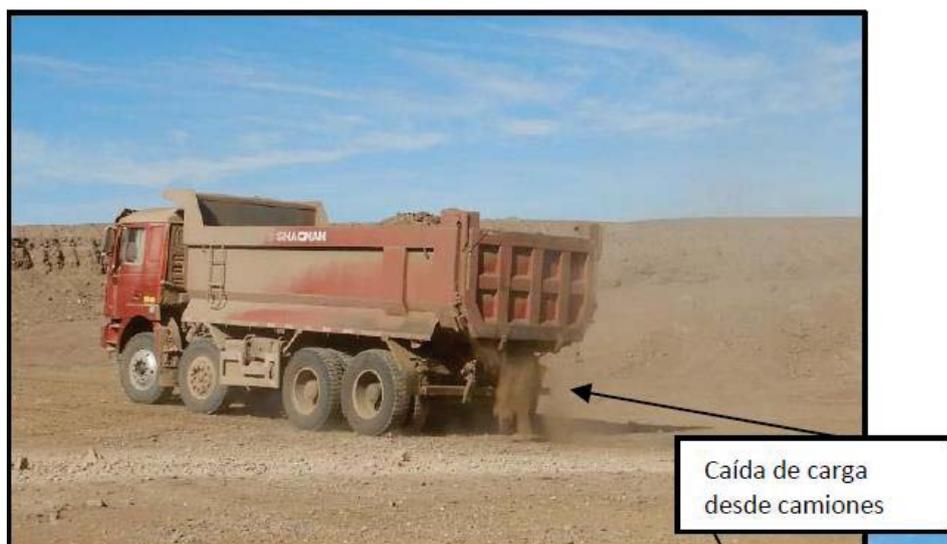
Fuente: fotografía 2 IFA 2022.

32° El día 29 de julio de 2022, en inspección ambiental, un trabajador de la faena minera informó que una vez que el mineral es extraído, es transportado a través de camiones que descargan el material en una cancha de acopio. Al respecto, los fiscalizadores observaron que los camiones utilizados para el traslado de mineral se encontraban sin encarpado y en algunos casos dejaban material en el camino en la medida que avanzaban. La siguiente imagen permite graficar lo observado en terreno:

Imagen 2. Camiones sin encarpado dejando caer mineral en la UF.

33° En suma, la ausencia de encarpado ha favorecido la generación de material particulado, tal como se puede apreciar en la imagen 2 precedente, lo cual supone un incumplimiento a la RCA N° 103/2015.
