**FORMULA CARGOS QUE INDICA A TERMINAL
PORTUARIO COQUIMBO S.A, TITULAR DE TERMINAL
PORTUARIO COQUIMBO**

RES. EX. N° 1 / ROL D-144-2023

Santiago, 8 de junio de 2023

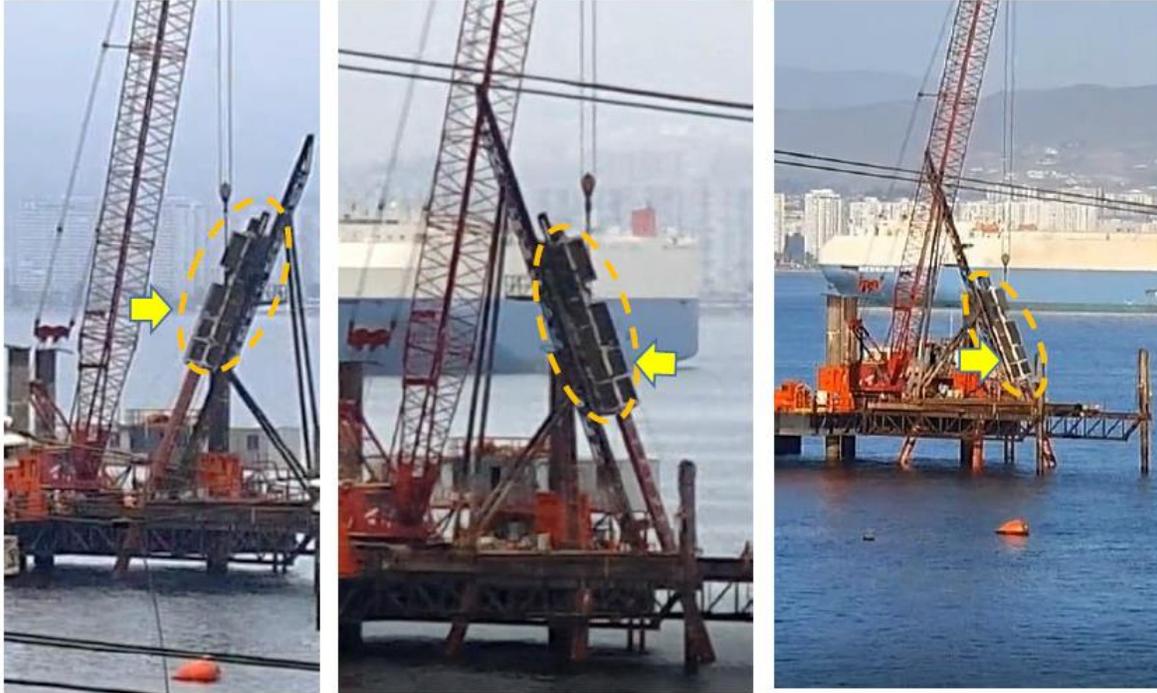
Imagen N° 1. Proceso de hincado de pilotes inclinados

15° A partir de los hallazgos constatados en el IFA DFZ-2022-80-IV-RCA, particularmente, en base a la visita inspectiva de 21 de abril de 2022, se pudo constatar que el titular no estaba implementando las medidas de control de ruido de hincado de pilotes. En efecto, no se constató la barrera acústica exterior a la torre de hincado tipo biombo de tres caras, ni tampoco el semi-encierro flexible comprometido en la RCA N° 71/2020. Esto, se puede apreciar en la siguiente imagen:

16° Al respecto, si bien existen medidas de control de ruidos implementadas por el titular, tales como el encapsulamiento del martinete utilizado para el hincado de pilotes, estas no se corresponden con aquellas que fueron comprometidas en la RCA N° 71/2020.

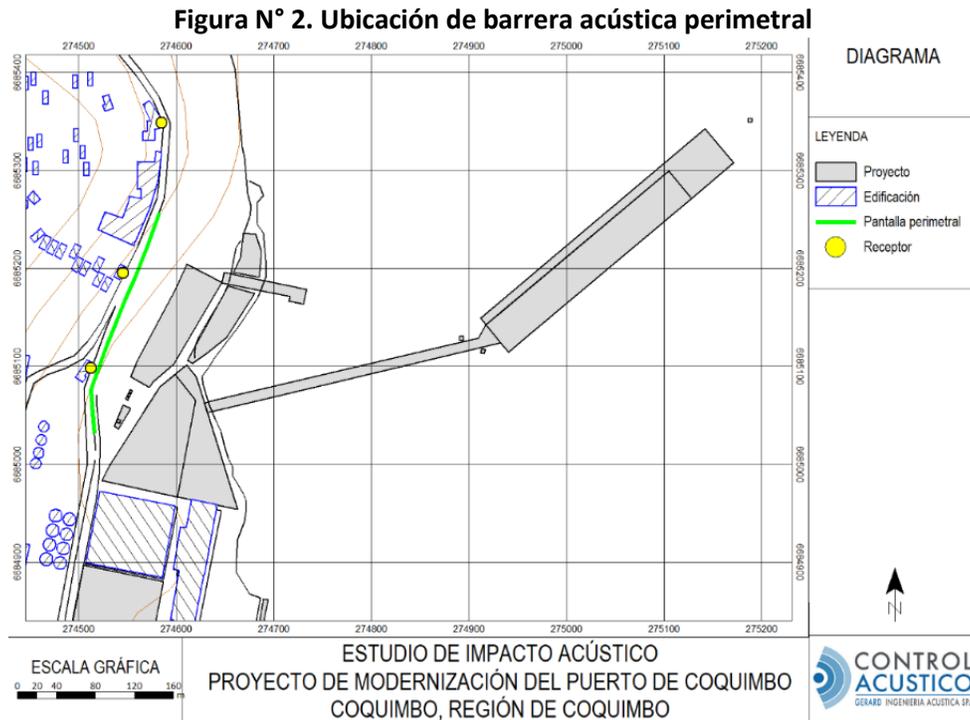
18° En el Anexo 21 de la Adenda N° 1 de la RCA N° 71/2020, se detalla la ubicación de esta barrera acústica, la cual se aprecia en la siguiente Figura:

19° A partir de los hallazgos constatados en el IFA DFZ-2022-80-IV-RCA, particularmente, en base a la visita inspectiva de 21 de abril de 2022, se pudo constatar la inexistencia de pantallas acústicas de mitigación del ruido hacia los receptores sensibles localizados en calle Regimiento Coquimbo. Asimismo, se constata que producto de que dichos receptores se encuentran en altura, los ruidos se proyectan desde el patio de prefabricados hacia los receptores.

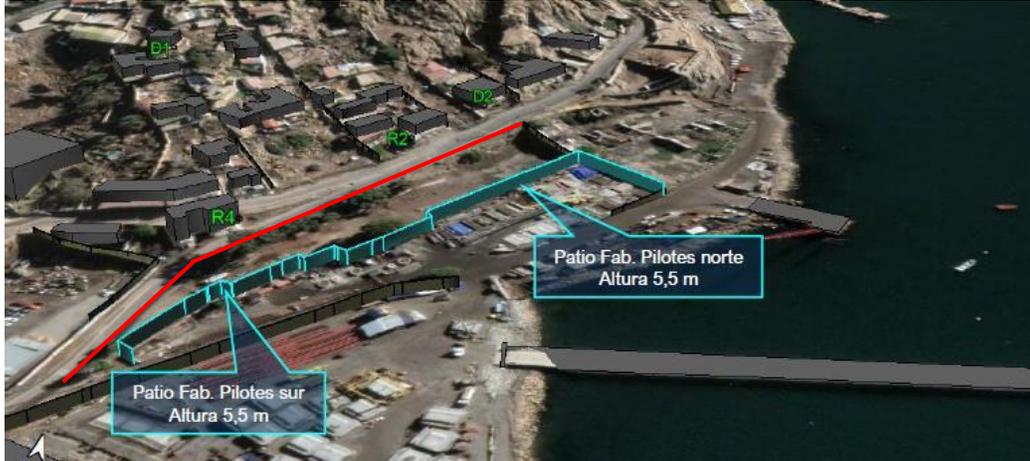
Figura N°3. Representación de la localización de barrera acústica instalada por titular

21° En el marco de la ejecución de la medida provisional ordenada, el titular instaló una barrera acústica perimetral en el patio de fabricación de pilotes, sobre muro de mampostería preexistente en el lugar. El sector donde se instaló esta barrera acústica se puede apreciar en la siguiente Figura:

22° Como se observa, la barrera acústica instalada no se ubica en el sector especificado en el marco de la evaluación ambiental de la RCA N° 71/2020, el cual se grafica en rojo en la Figura anterior.

20° Al respecto, se hace presente que en el marco de la Res. Ex. N° 1257/2022, que ordenó medidas provisionales pre-procedimentales a TPC, se exigió al titular instalar, en el margen poniente-surponiente del patio de fabricación de pilotes, pantallas acústicas perimetrales, a objeto de mitigar el ruido generado desde dicho sector hacia receptores sensibles.

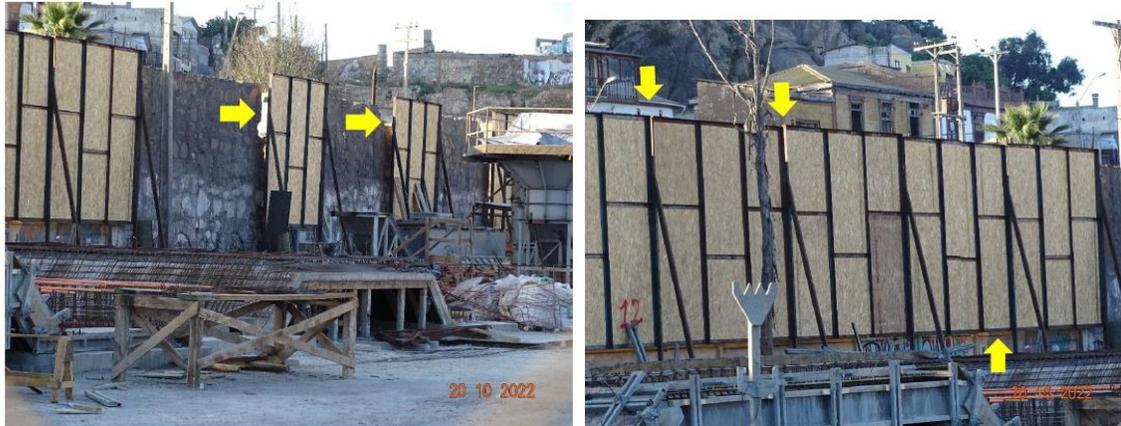
Imágenes N° 2 y 3

23° Adicionalmente, según se constató en la inspección de 20 de octubre de 2022, asociada al IFA DFZ-2022-2652-IV-MP, la barrera instalada resulta defectuosa, impidiendo mitigar efectivamente los ruidos de la etapa de construcción del proyecto. Lo anterior, por cuanto hay sectores donde presenta una distancia de separación de hasta 67 cm entre el panel acústico y el muro pre-existente. Estas deficiencias se pueden apreciar con mayor claridad en las siguientes imágenes, donde las flechas amarillas marcan aquellas separaciones de los paneles entre sí y con el muro pre-existente:

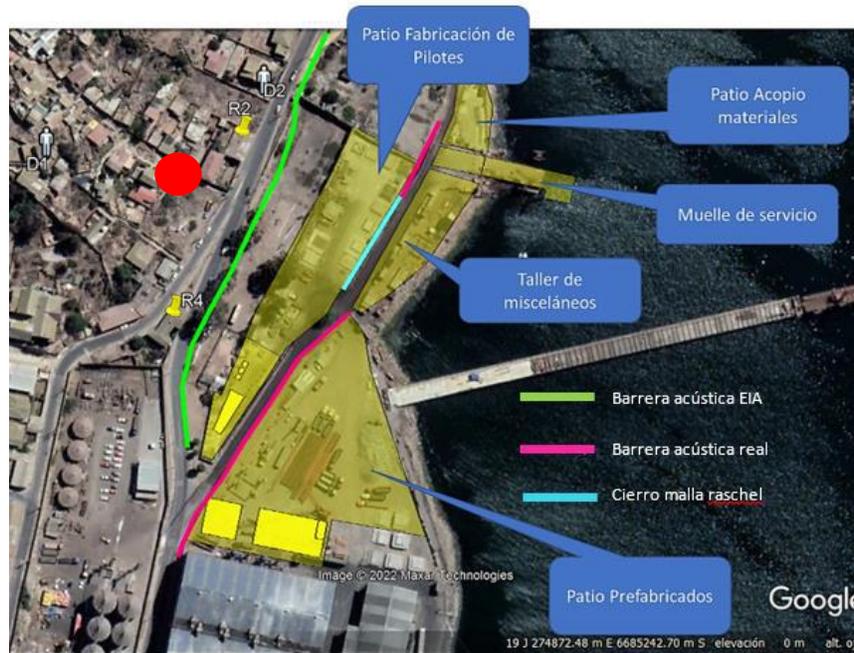
Figura N° 4. Ubicación de receptores sensibles (D1, D2, R2, R4 y Referencial¹)

32° Para mayor claridad en la exposición de los hechos, es de utilidad conocer la ubicación de los distintos receptores sensibles donde se han constatado las excedencias a lo largo de la construcción del Proyecto. Así, en la siguiente Figura se puede apreciar dicha distribución, en relación con las zonas de las obras de construcción del Proyecto:

¹ Receptor sensible "Referencial", que se grafica con un círculo rojo, corresponde al lugar donde se realizaron mediciones con fecha 15 de junio de 2022, el cual busca ser representativo de los receptores D1 y D2.
