**FORMULA CARGOS QUE INDICA A SALMONES  
BLUMAR S.A., TITULAR DEL CENTRO DE ENGORDA DE  
SALMÓNIDOS CAICURA (RNA 104040)**

**RES. EX. N°1/ ROL D-137-2023**

**Santiago, 27 de junio de 2023**

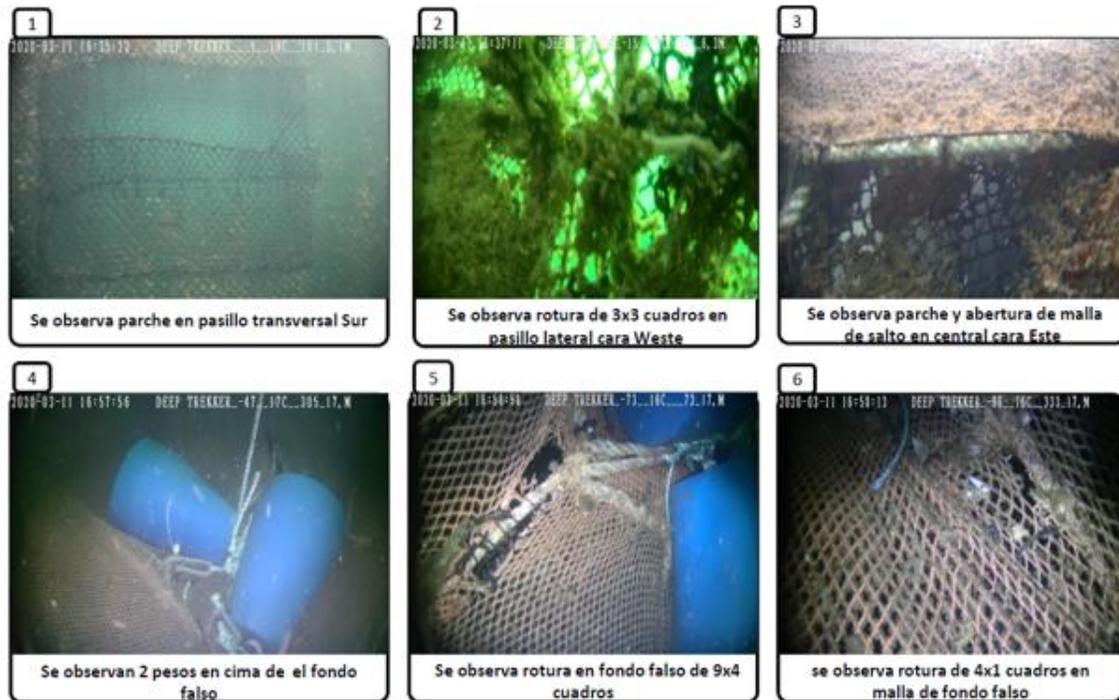
**59** Así, adicionalmente a la instalación de redes metálicas, se constató un peso adicional en las mallas peceras producto del fouling adherido a las mismas. En efecto, según se observa en las bitácoras de filmación submarina (ROV), e informes de inspecciones mediante ROV realizadas durante el periodo de marzo a junio de 2020, se aprecian redes parchadas, con roturas y alta concentración de biota adherida en ellas, según se aprecia en las siguientes fotografías de la Imagen N°2:

**60** En la fotografía 1 se visualiza malla pecera parchada, en las fotografías 2 y 3 se aprecia alta cantidad de biota adherida a las mallas, en la fotografía 4 y finalmente en las fotografías 2, 3, 5 y 6 se aprecia roturas de diversas dimensiones.
