**FORMULA CARGOS QUE INDICA A COMPAÑÍA
MINERA TECK CARMEN DE ANDACOLLO, TITULAR DE
TECK CARMEN DE ANDACOLLO**

RES. EX. N° 1 / ROL D-243-2023

Santiago, 16 de octubre de 2023

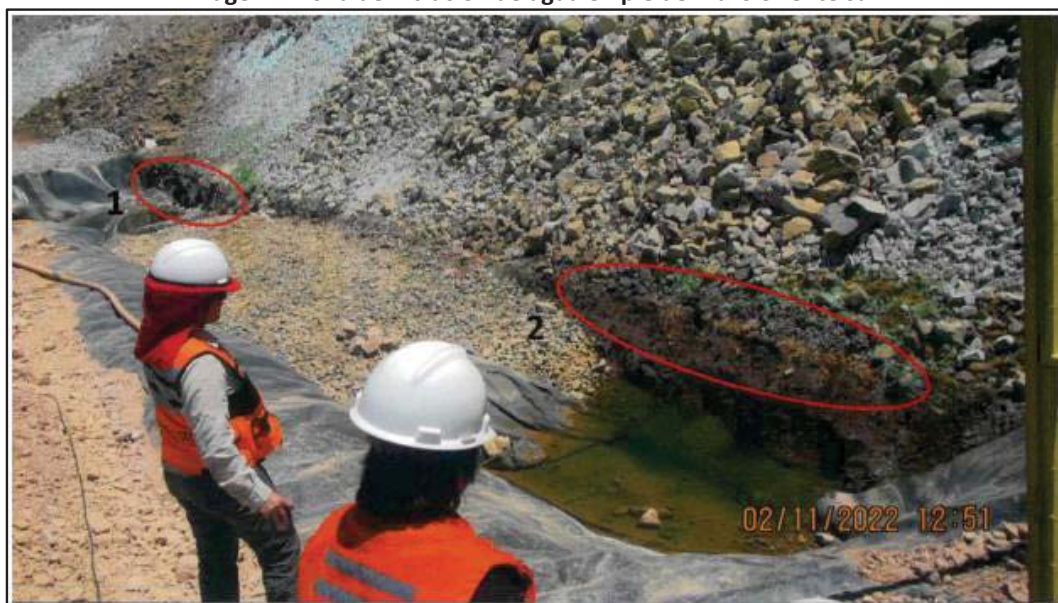
16° A partir de los hallazgos constatados en el IFA DFZ-2022-2453-IV-RCA, particularmente, en base a la visita inspectiva de fecha 28 de junio de 2022 y 2 de noviembre de 2022 realizada por el SERNAGEOMIN, se pudo constatar afloramiento de agua en el sector del muro oriente sur del depósito de relaves y que estas aguas son trasladadas y depositadas, al igual que las aguas de drenaje de embalse, al pie de pila ROM lixiviación, tal como se puede apreciar en las siguientes imágenes:

Imagen 1: Zona de filtración de agua en pie de muro oriente sur.

Fuente: Reporte Técnico SERNAGEOMIN, Zona de filtración de agua en pie de muro oriente sur. En zona con elipse roja, denominada zona 1, se observa un flujo constante de agua, mientras que en la zona 2 se observa un goteo.

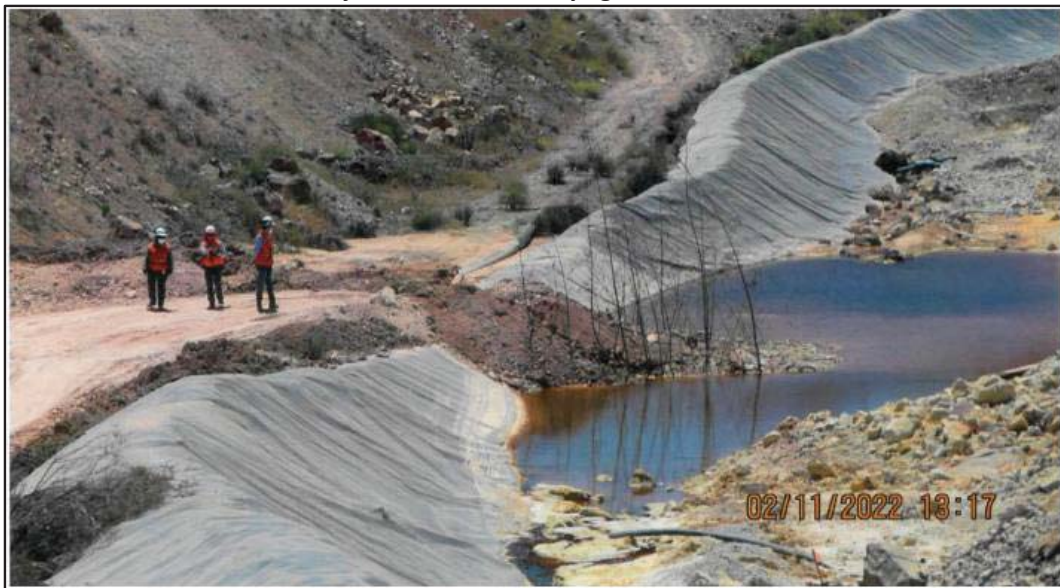
Imagen 2: Zona de recepción de aguas en pie Pila ROM Lixiviación proveniente del Sistema de Drenaje Muro Oriente Sur y aguas de filtración

17° En Acta de Fiscalización, de fecha 2 de noviembre de 2022, se indica que la Empresa expuso en el marco de la actividad de fiscalización que las aguas de drenaje de embalse de relaves se descargan en pila ROM dado que el sistema de drenaje no está terminado. Al respecto, se constató por SERNAGEOMIN que existe una tubería del sistema de drenaje del muro Oriente Sur que descarga aguas de drenaje en el pie de la pila ROM. De acuerdo a la información entregada por el titular, las aguas de drenaje se descargan ahí dado que el sistema de drenaje no está terminado, situación que no se encuentra amparada de forma permanente o provisoria por autorizaciones o resoluciones sectoriales, ya que tal como se señaló previamente, en ningún caso estaba autorizado ni por la RCA N° 104/2007 ni por el proyecto aprobado por SERNAGEOMIN, para depositar estas aguas en pila ROM.

18° Así mismo se señala en los comentarios finales del Reporte Técnico de Fiscalización Seguridad Minera SERNAGEOMIN, de 18 de noviembre de 2022, que la empresa no está autorizada, por parte del Servicio, para depositar agua del afloramiento y del sistema de dren del muro Oriente Sur al interior del pie del botadero de rípidos de lixiviación ROM.

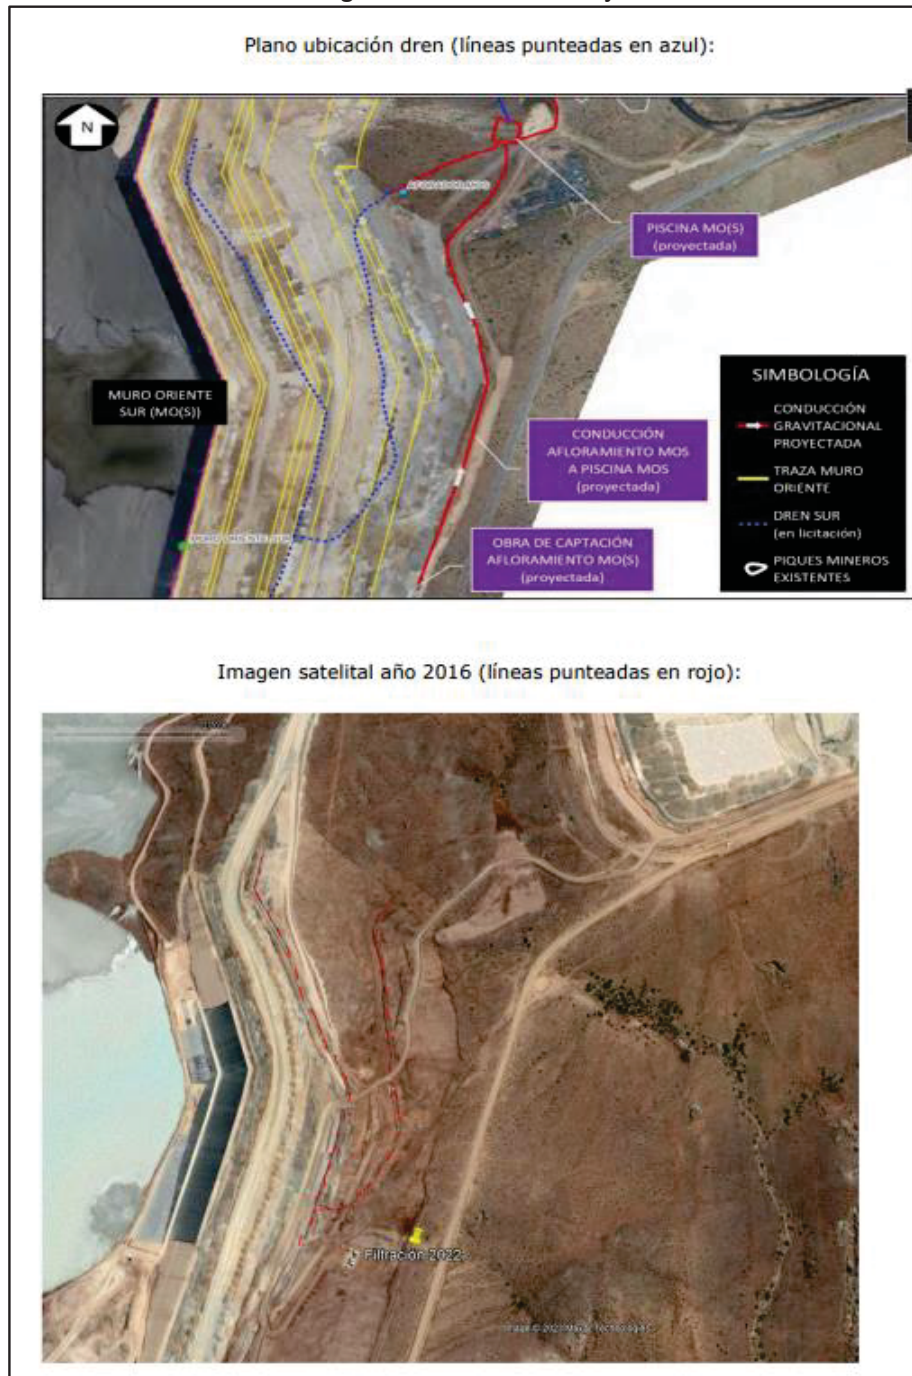
28° Es relevante destacar, que el SERNAGEOMIN en OF. ORD. N° 0822/2023, que “*Informa respuesta a los ingresos señalados en Ant., entregados por Cia. Minera Teck a medidas correctivas indicadas en fiscalización de fecha 02 de noviembre de 2022 respecto a Afloramiento Muro Oriente Sur Depósito de Relaves, Faena Andacollo Oro*”, de fecha 28 de marzo de 2023, señala que al revisar las imágenes satelitales de Google Earth, se puede apreciar que al menos desde el año 2016, la Empresa no continuó el desarrollo del sistema de drenaje y acompaña la siguiente imagen:

Imagen 3: Sistema de Drenajes

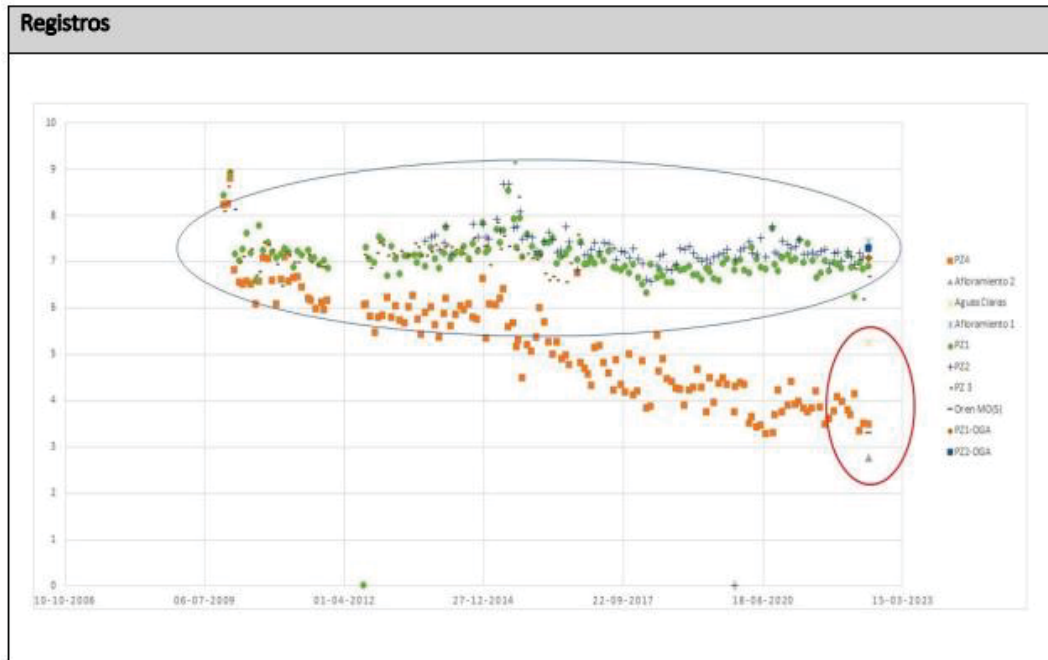
Figura N° 4

Imagen 4: Tendencia histórica de pH en pozos PZ

Descripción de medio de prueba: Tendencia histórica de pH en pozos PZ y comparación con los resultados del muestreo realizado el día 13 de julio.

36° Los valores obtenidos durante las mediciones y muestreos en terreno son afines a los reportados por el titular en los reportes de seguimiento ambiental y demuestran que el pozo PZ4 se ha ido acidificando con el tiempo, variando de un pH 7,71 en agosto de 2009 a un valor de 3,48 en julio de 2022.

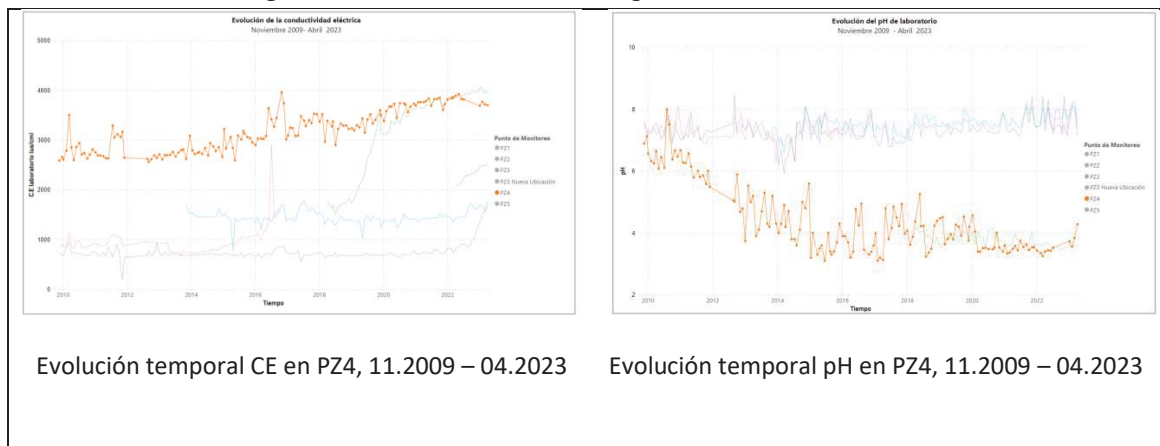
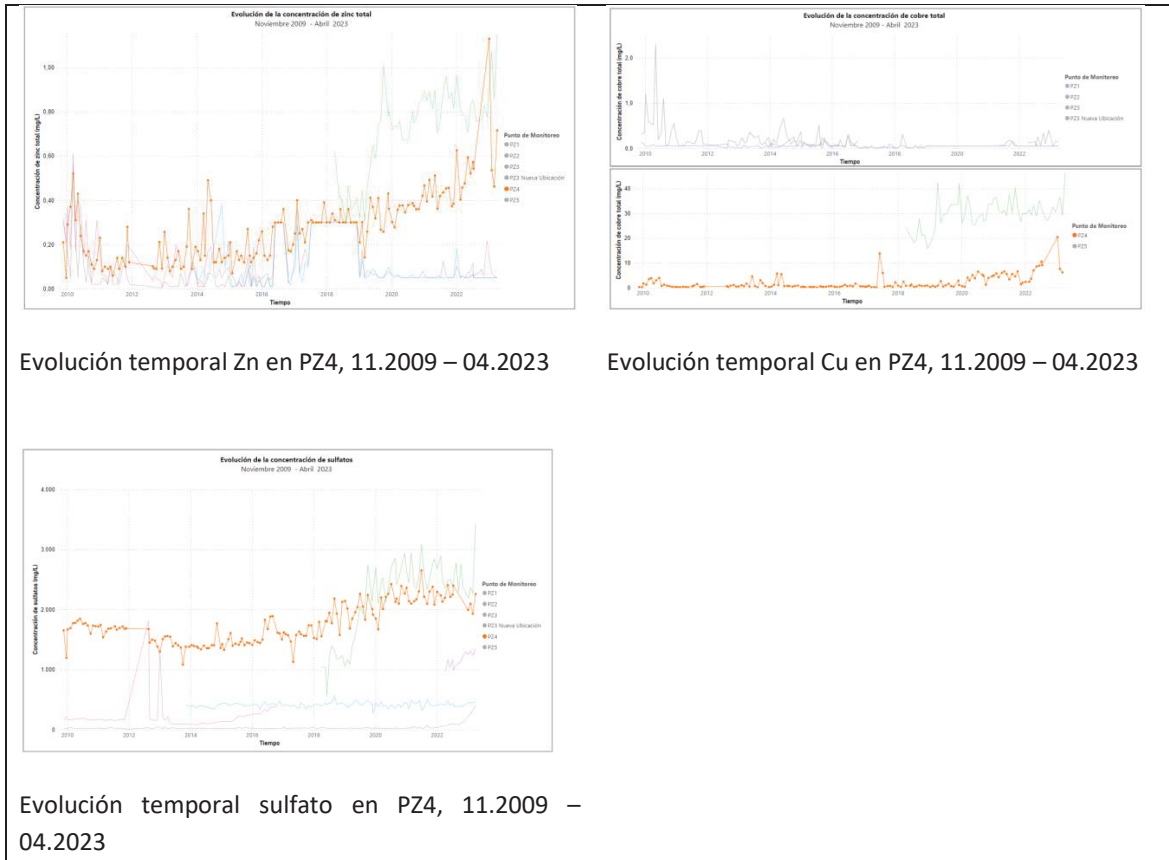
37° Además, de la información revisada en último reporte de seguimiento ambiental presentado por el titular representativo del mes de abril de 2023 para la componente aguas subterráneas y superficiales (registro SSA #1031363), se puede apreciar una tendencia clara al alza en los parámetros: Conductividad Eléctrica (CE), pH, Zinc (Zn), Cobre (Cu), Sulfato. En específico para el parámetro Zinc el Titular indica “[p]ara el mes de abril de 2023, la concentración alcanzada fue de 0,716 mg/L, registro superior al promedio histórico del pozo (0,279 mg/L)”, superando en más de un 150% el promedio histórico indicado.

Imagen 6: Gráficos de monitoreo en agua subterránea PZ4

38° De los antecedentes expuestos, se puede apreciar que efectivamente se han superado los valores normalmente medidos en más de un parámetro físico-químicos del pozo PZ4 y que respecto de esta circunstancia TECK CDA no ha tomado las medidas establecidas en el considerando 8.3 de la RCA N° 104/2007 y en su Plan de Contingencias. En efecto, el IFA DFZ-2022-2453-IV-RCA, se constata que el titular, mediante carta DLA-CDA-2017-033, respondió a Oficio Ordinario N° 252 de la SMA, de fecha 12 de julio de 2017, indicando que *“al revisar los reportes de monitoreos enviados hasta la fecha, en cumplimiento con la Resolución 233/2015 de la Superintendencia del Medio Ambiente que dicta Instrucciones Generales sobre Elaboración del Plan de Seguimiento de Variables Ambientales, se puede indicar que no se detectan niveles que hayan creado la necesidad de activar un Plan de Contingencia”*. Adicionalmente, revisados los sistemas de reporte de esta Superintendencia, se advierte que no se ha reportado contingencia alguna asociada a esta superación, teniendo la obligación de comunicarlo a esta Superintendencia, tal como se indicó en el considerando 33°.
