**FORMULA CARGOS QUE INDICA A SOCIEDAD MINERA
PACÍFICO DEL SUR SPA, TITULAR DE MINERA EL TOQUI**

RES. EX. N° 1 / ROL F-077-2023

SANTIAGO, 14 DE DICIEMBRE DE 2023

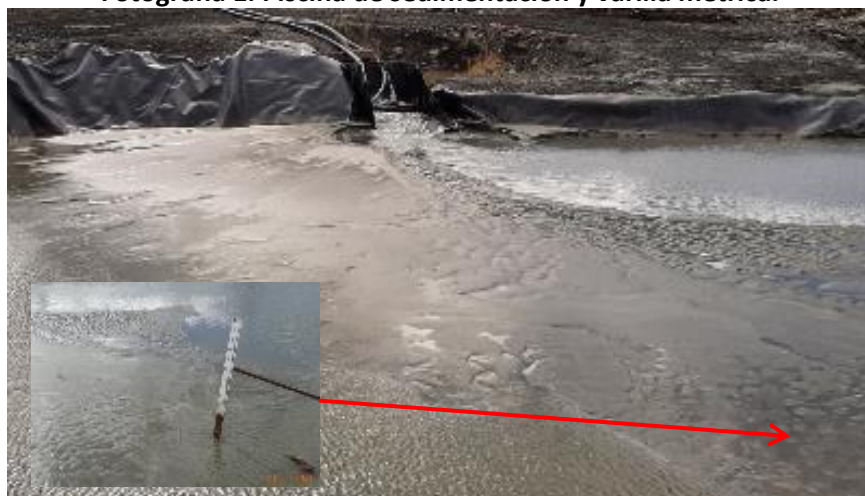
11° A partir de los hallazgos constatados en el expediente de fiscalización DFZ-2021-886-XI-RCA, particularmente, en base a la visita inspectiva de 13 y 15 de abril de 2021, se pudo constatar que la Piscina de Sedimentación se encontraba con gran cantidad de sedimentos, pudiendo observarse casi colmatada; sin embargo, el nivel de ocupación de la piscina estaría por debajo de la marca que indicaría el 40% de la capacidad, de acuerdo a la varilla que se observa en la siguiente fotografía:

Fotografía 1. Piscina de sedimentación y varilla métrica.

12° Dicha varilla métrica, por tanto, estaría indicando un nivel de ocupación que no se condice con lo que fue observado por los fiscalizadores en la inspección del 15 de abril de 2021.

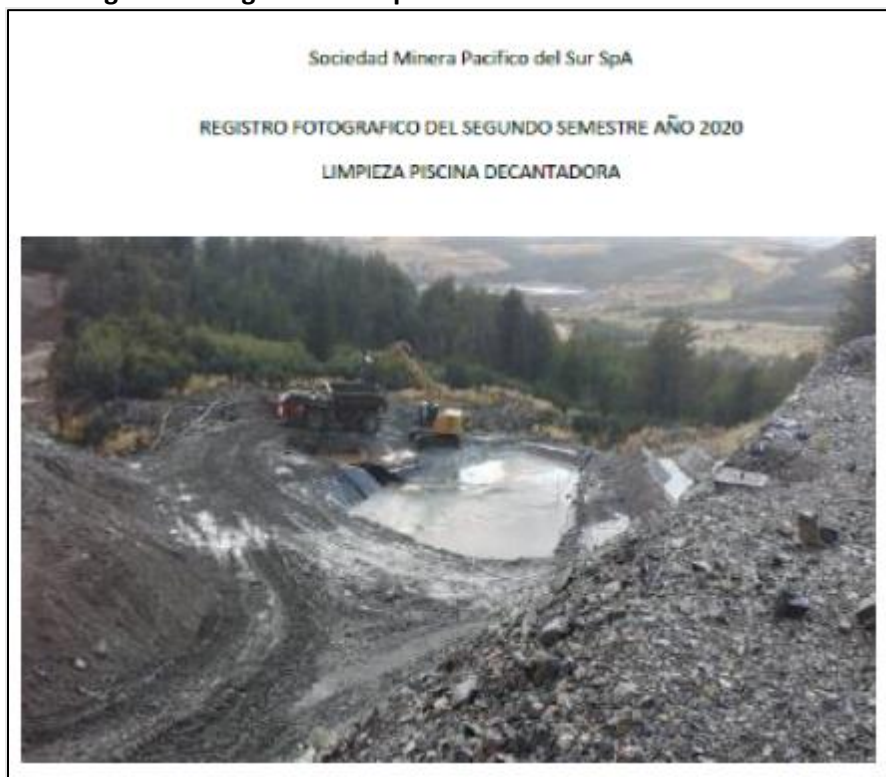
13° El titular remitió la información solicitada en acta de inspección, con fecha 26 de abril de 2021, en que se le solicitó entregar el registro de limpieza de la piscina correspondiente al año 2020 y al primer trimestre del año 2021. Al respecto, SMPS sólo entregó un registro fotográfico de limpieza de la Piscina, que habría correspondido al segundo semestre del año 2020. Esta fotografía, sin embargo, no está fechada ni georreferenciada. Además, daría cuenta de una limpieza semestral, de acuerdo con lo señalado por la propia empresa en su presentación, lo que difiere de la frecuencia establecida en la RCA (trimestral):

Fotografía 2. Registro de limpieza Piscina de Sedimentación SMPS.

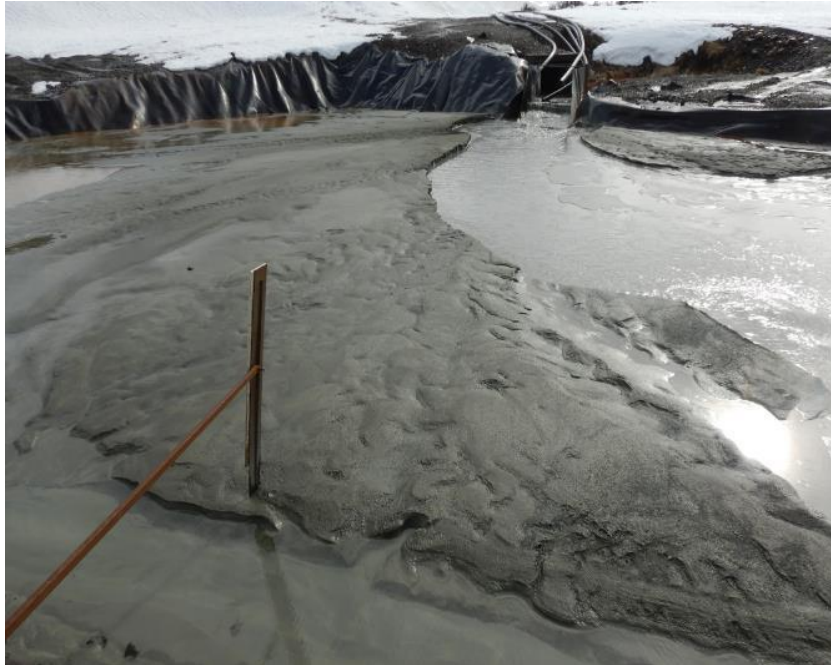
16° Por su parte, a partir de los hallazgos constatados en el expediente de fiscalización DFZ-2022-284-XI-RCA, particularmente, en base a la visita inspectiva de 13 y 15 de abril de 2021, se pudo observar que la Piscina se encontraba casi completamente ocupada por sedimentos, sobresaliendo y cubriendo más del 60% del espejo de agua, según se aprecia en la siguiente fotografía:

Fotografía 3. Piscina de sedimentación, inspección 11 de agosto 2022.

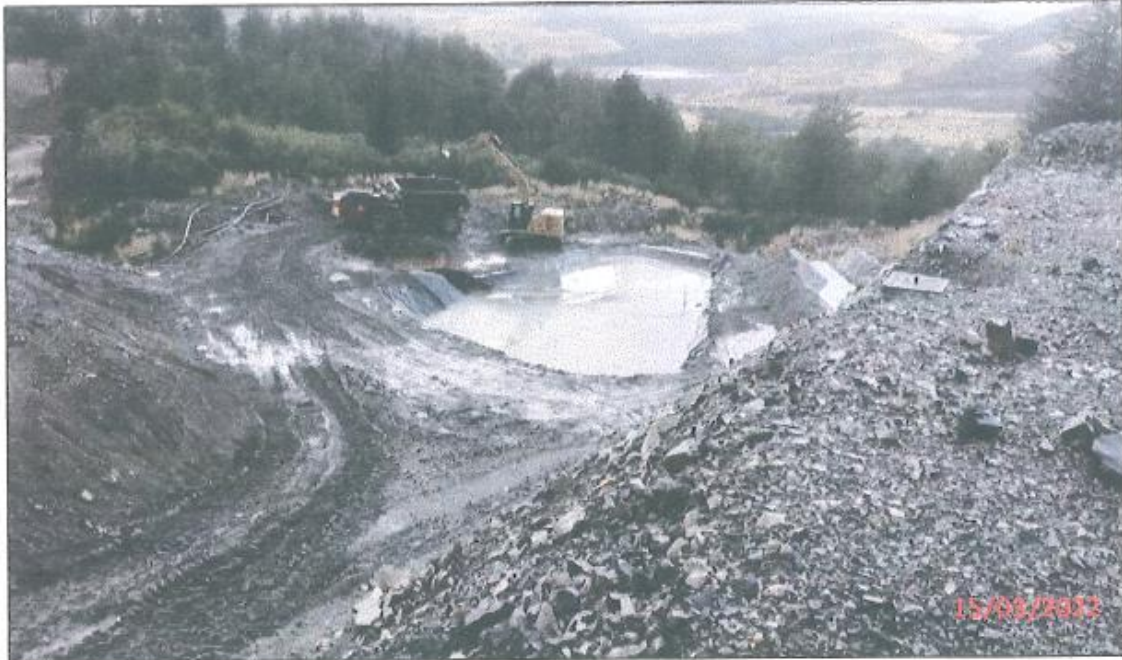
18° A modo ejemplar, se incorpora la Fotografía 4, la que de acuerdo con lo expresado por el titular, habría sido capturada el 15 de marzo de 2022, siendo idéntica a la que se entregó como medio de verificación de la actividad de limpieza del año 2020, tal como puede observarse en la Fotografía 2. de la presente resolución, considerando el ángulo de la fotografía, el nivel de la ocupación de la piscina y la posición de la maquinaria. Por otra parte, tampoco se entrega un antecedente que respalde lo señalado por la empresa, respecto a que se extrajo un volumen de *“8 camionadas, correspondiente a 25 m3 app.”*.

Fotografía 4. Registro de limpieza entregado por SMPS, 11 de octubre de 2022.

Registro de limpieza marzo 2022, volumen extraído 8 camionadas, correspondiente a 25 m³ app.

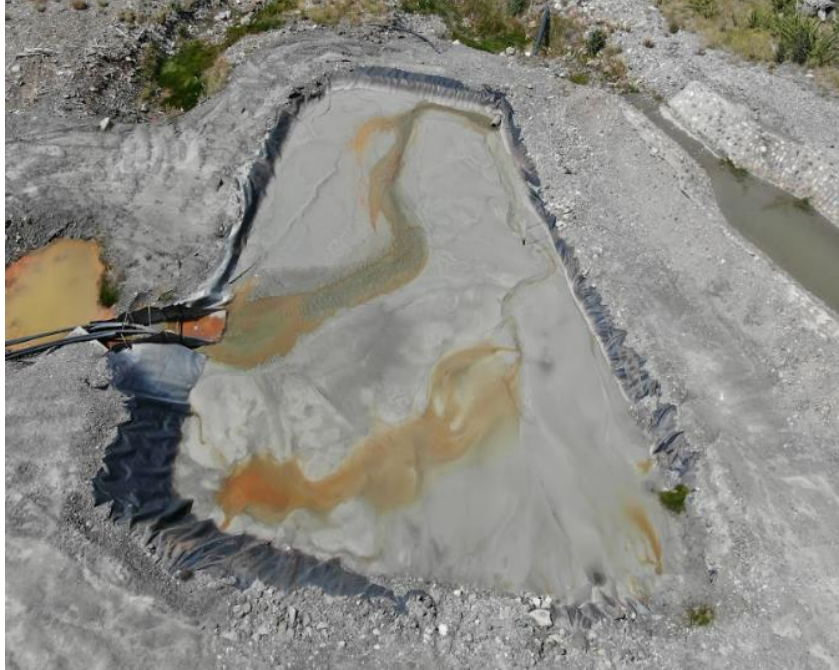
20° Finalmente, en la inspección realizada el 16 de febrero de 2023, se constató que la Piscina de Decantación se encontraba colmatada de sedimentos, con más del 90% del espejo de agua cubierto con sedimentos, aproximadamente, como se puede observar en la siguiente imagen:

Fotografía 5. Piscina de sedimentación, inspección 16 de febrero 2023.

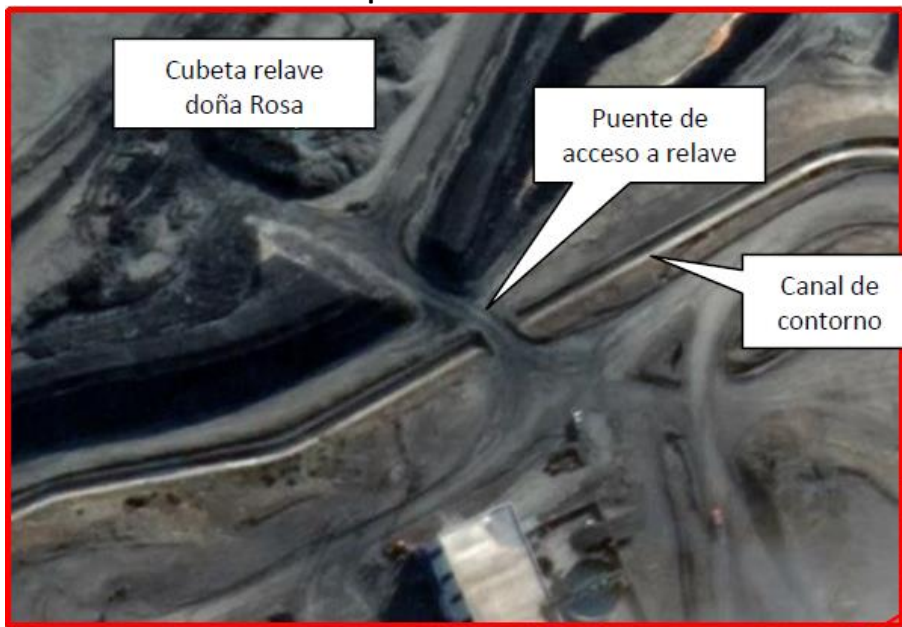
34° En base a la visita inspectiva de 13 y 15 de abril de 2021, se pudo constatar un derrame de material de relave al interior del Sistema Interceptor de Escorrentías Superficiales del proyecto, que rodea el área sur del Depósito Doña Rosa. Lo anterior, en el contexto del transporte de los relaves en camiones, desde la Planta de Espesado hasta la cubeta del Depósito Doña Rosa, existiendo un puente que cruza uno de los tramos del canal interceptor de escorrentías superficiales. La ubicación de las partes del trayecto de los camiones señaladas, se pueden ver en la siguiente figura:

Figura 1. Ubicación de canal de contorno, puente de acceso y cubeta del Depósito Doña Rosa.

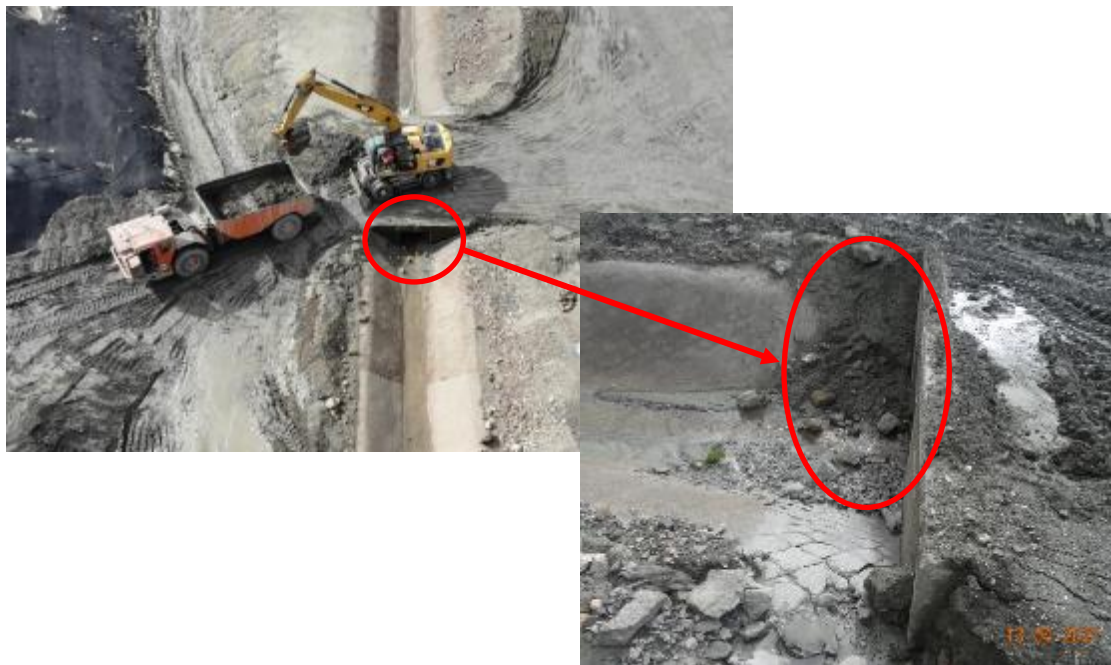
35° El derrame de relave señalado se constató a la altura del puente que permite el cruce de este canal y el acceso de las maquinarias y camiones al interior de la cubeta del depósito, y está asociado al trabajo de maquinarias en dicha zona, como se puede observar en las siguientes fotografías:

Fotografía 6. Retroexcavadora cargando material sobre el puente de acceso al Depósito.

36° En esta imagen, se puede observar una retroexcavadora realizando carga de material de relave sobre el puente de acceso al Depósito de relaves, en un punto ubicado a 440 metros aproximadamente del recorrido del Sistema Interceptor de Escorrentía Superficial. Lo que se encuentra marcado en un círculo rojo, corresponde al relave al interior del sistema de captación de aguas superficiales, en el puente donde está trabajando la retroexcavadora.

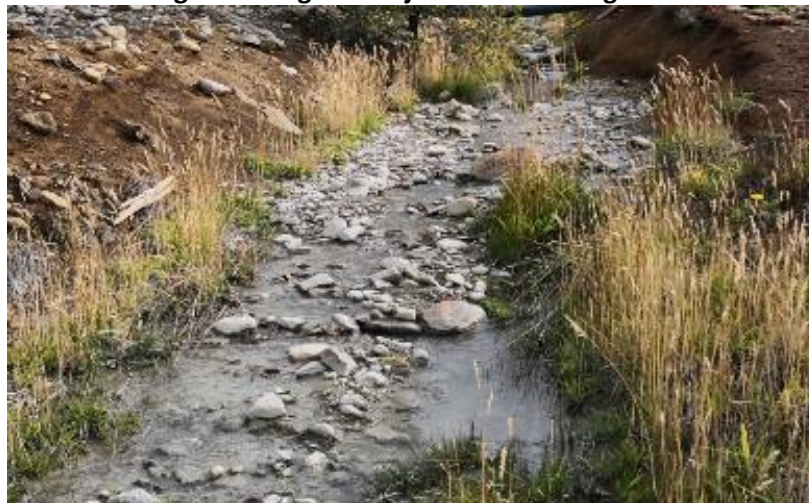
37° Por otro lado, se constató el derrame al interior del canal, y que habría sido arrastrado hacia el Estero San Antonio, lo que se pudo observar en la coloración plomiza adquirida por el agua superficial y la presencia de sedimentos en la totalidad del recorrido del canal y cauce, desde el punto donde ingresó relave a la canalización hasta la descarga en el estero, en que se apreció una pluma de dispersión de sedimento de relave con una extensión aproximada de 30 metros aguas abajo.

Fotografía 7. Aguas abajo del curso de agua N° 2.

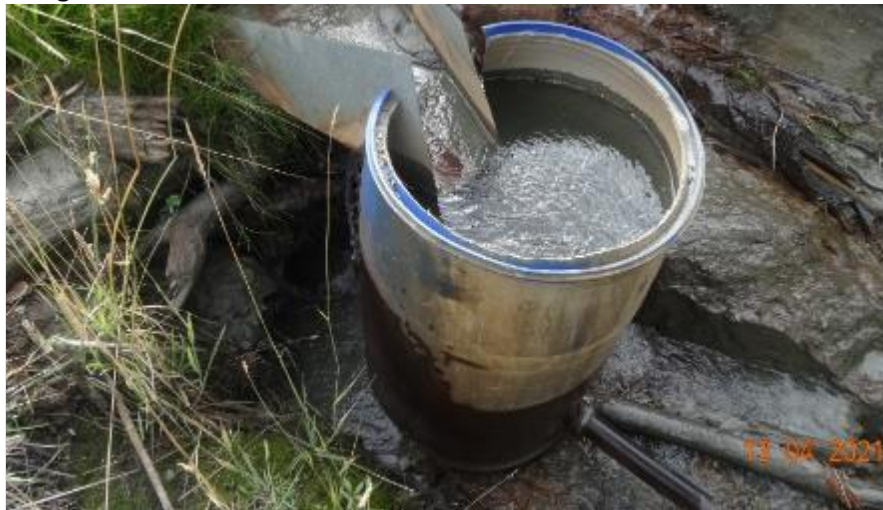
38° Adicionalmente, se constató a unos 20 a 25 metros de distancia de la Piscina de Sedimentación, y por el lecho del cauce que conduce las aguas superficiales captadas en el perímetro del tranque, la disposición de tambores de 200 litros en el interior del cauce, los cuales se encontraban con residuos sólidos producto de la decantación del material que lleva este último. Estos tambores, de acuerdo con lo señalado por el encargado de la empresa, sirven para retener agua, la cual es extraída y utilizada para humedecer los caminos interiores:

Fotografía 8. Tambor de 200 litros con sedimento de relave en su interior.

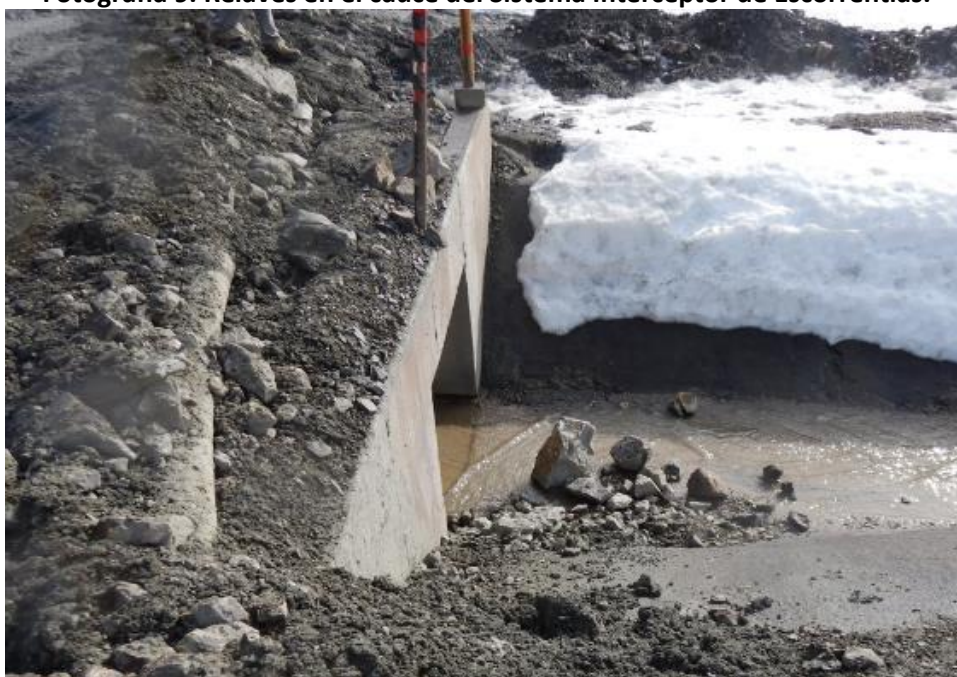
43° Posteriormente, en visita inspectiva de 11 de agosto de 2022, se constató la presencia de sedimentos de granulometría y color similar a material de relaves al interior del Sistema Interceptor de Escorrentías Superficiales, a la altura del puente que permite el acceso a maquinarias y camiones al interior de la cubeta, constatándose en la misma zona y su cercanía condiciones de riesgo de caída de material de relave. Esto se puede observar en las siguientes imágenes:

Fotografía 9. Relaves en el cauce del Sistema Interceptor de Escorrentías.

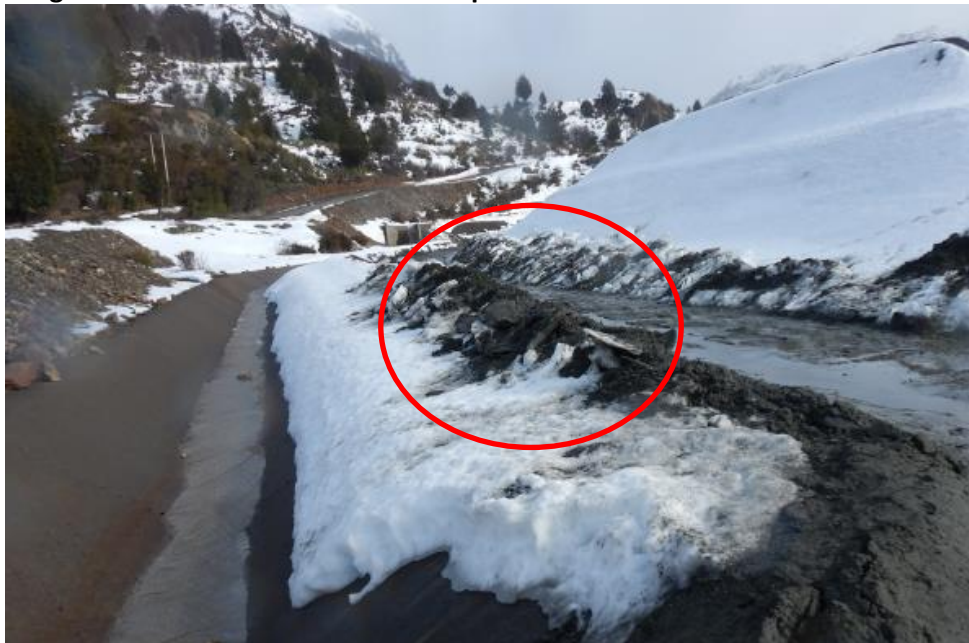
Fotografía 10. Vista del Sistema Interceptor con acumulación de relave al costado.

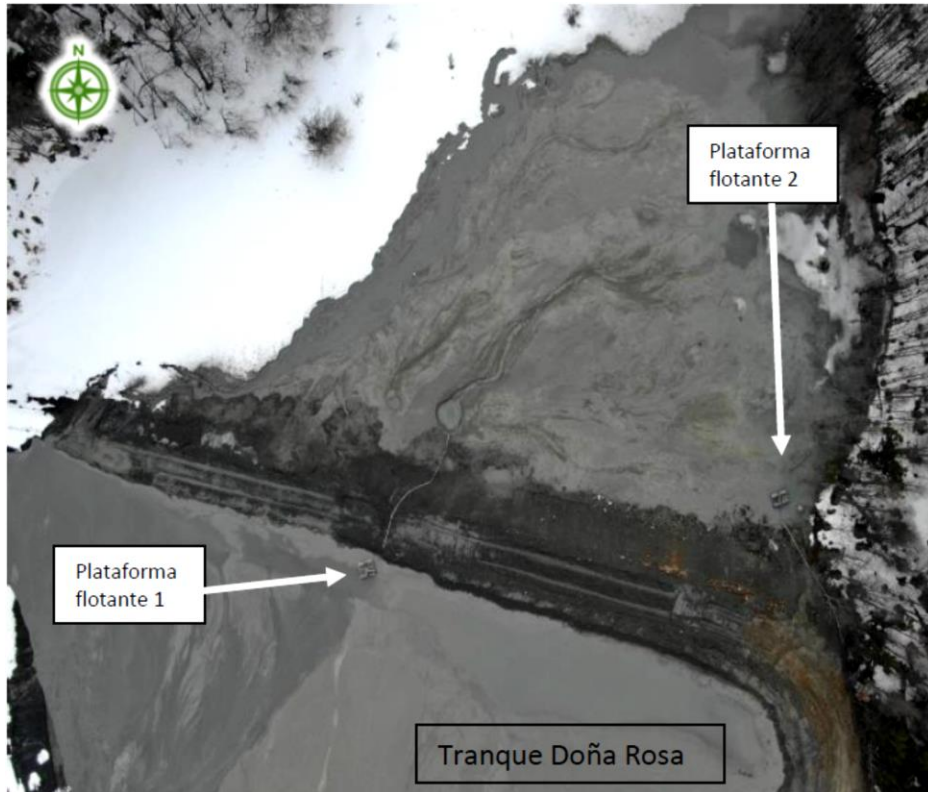
Fotografía 11. Zona de inundación y plataformas con sistema de bombeo.

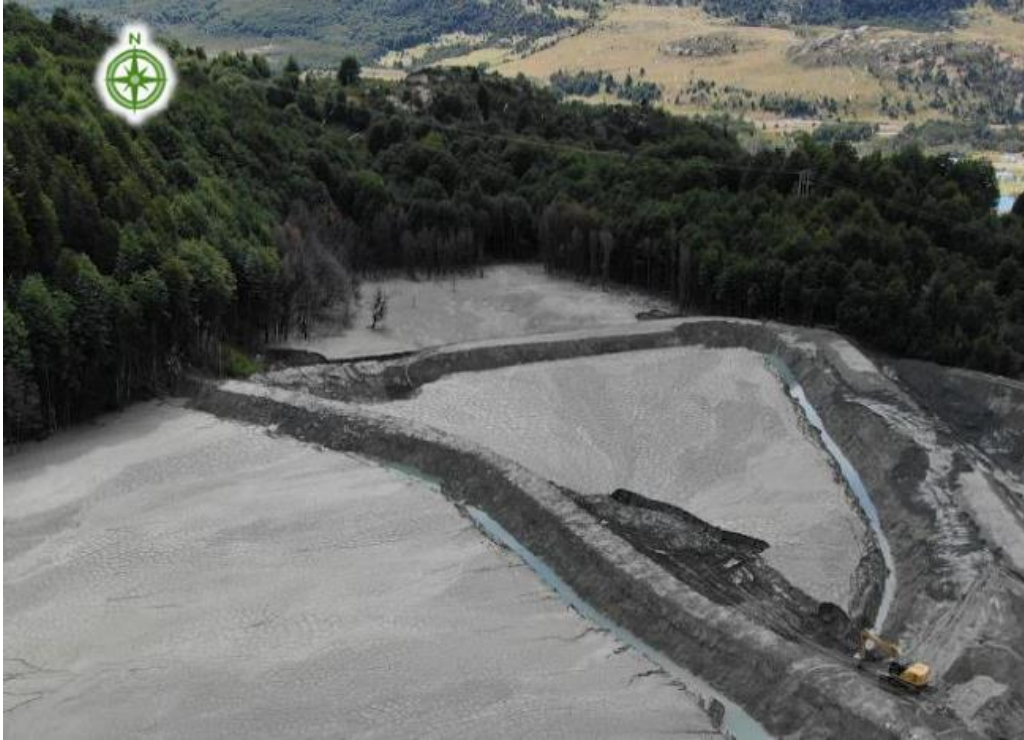
Fotografía 12. Imagen con dron, inspección 22 de febrero de 2023.

81° En la fotografía anterior, se observa en el sector norponiente, la zona de inundación fuera de los límites del depósito de relaves.
