**FORMULA CARGOS QUE INDICA A COMPAÑÍA
MINERA CERRO BAYO SPA, TITULAR DE “MINERA
CERRO BAYO”**

RES. EX. N° 1 / ROL D-029-2024

SANTIAGO, 20 DE MARZO DE 2024

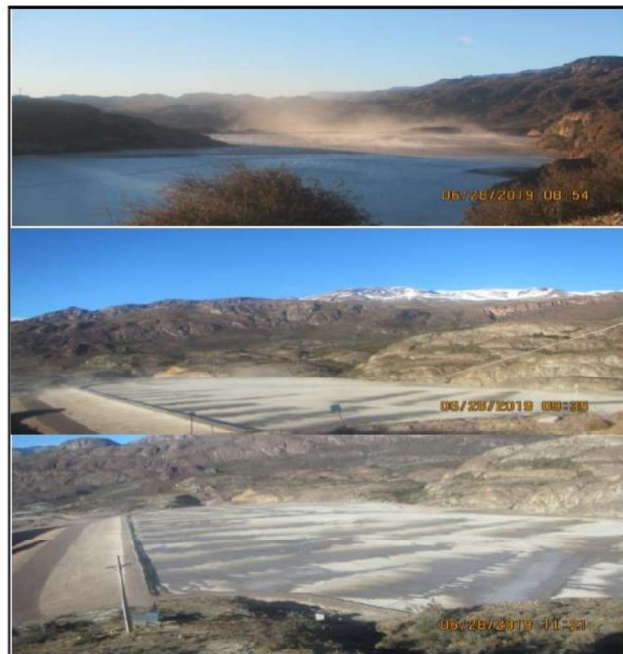
20. En su respuesta, la empresa adjunta fotografías de la cubeta del tranque de relaves, para dar cuenta de la operación del sistema de aspersión durante los días 28, 29 y 30 de junio de 2019 en que se denunció arrastre eólico de material particulado. Junto con lo anterior, el titular se refiere al episodio de generación de polvos ocurrido el día 28 de junio de 2019, señalando que *“La emisión de polvos perdura desde las 08.50 hrs, en que es detectado, hasta aproximadamente las 11:15 hrs, horario en que comienza a subir la temperatura (deshielar) y las líneas de aspersión provocan el efecto de supresión del polvo (...)”*, la circunstancia descrita por la empresa, se logra apreciar en las fotografías adjuntas en su informe, las que dan cuenta de la existencia de una pluma de dispersión de polvo procedente del tranque de relaves durante el día 28 de junio de 2019:

Fotografía 1. Imágenes de la cubeta del tranque de relaves, 28 de junio de 2019

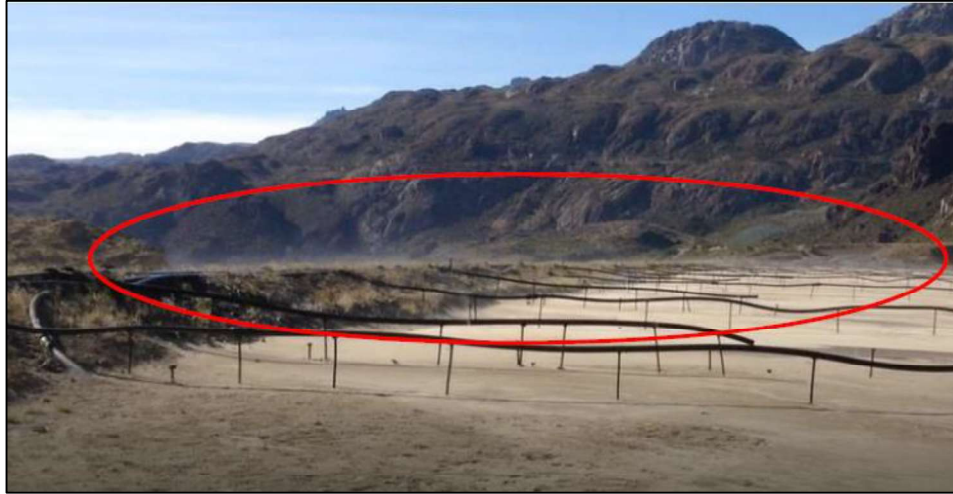
21. Para efectos de verificar el estado de funcionamiento del sistema de humectación implementado por la empresa, con fecha 28 de febrero de 2020, se realizó una nueva actividad de inspección ambiental, constatándose que el sistema de humectación se encontraba operativo, sin embargo, la **humectación de la cubeta del tranque no**

era total, existiendo zonas secas donde el sistema de aspersión no logra la humectación de la superficie. Adicionalmente, se constató “el arrastre de material particulado el cual escapaba fuera de la cubeta, acumulándose en las tuberías perimetrales y escapando fuera del manto”.

Fotografía 2. Nube de polvo generada en el tranque de relaves, fiscalización de fecha 28 de febrero 2020

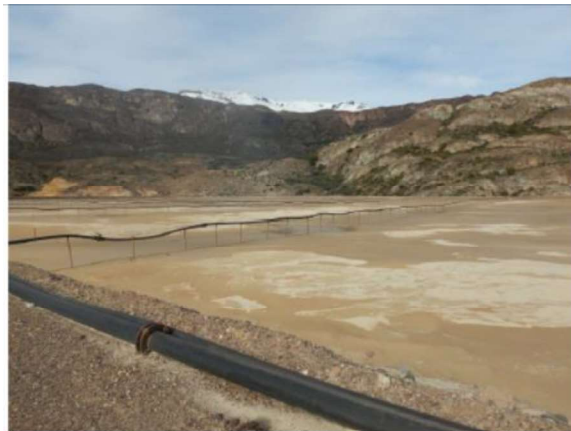
22. Por su parte, a partir de los hallazgos constatados en el expediente de fiscalización DFZ-2023-543-XI-RCA, particularmente en base a la visita inspectiva realizada a la faena minera con fecha 25 de agosto de 2023, se pudo constatar que la cubeta del tranque se encontraba parcialmente humectada, **advertiéndose áreas de sedimentos secas entre las líneas de aspersión y fuera del área bajo aspersión**, con potencial de emitir polvo por arrastre eólico, sin perjuicio que al momento de la fiscalización no se advirtió polvo en suspensión desde la cubeta.

Fotografía 3. Áreas de la cubeta del tranque de relaves sin humectación, 25 de agosto 2023

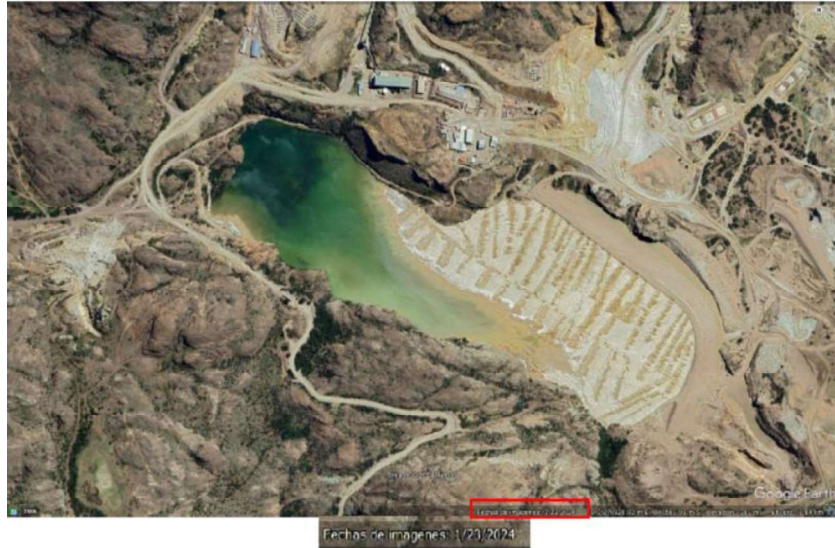
denuncia ID 16-XI-2023 interpuesta contra el titular por contaminación del aire y acuíferos con polvos de relave minero, se realizó una nueva inspección a la unidad fiscalizable. En primer término, a partir de los hallazgos constatados en el expediente de fiscalización DFZ-2024-234-XI-RCA, particularmente en base al examen de imágenes satelitales disponibles en Google Earth, esta Superintendencia pudo constatar que con fecha 23 de enero de 2024 **la cubeta del tranque de relaves se encontraba en su gran mayoría sin humectación**, advirtiéndose la existencia de varias zonas claras, que reflejan el estado de sequedad de las mismas, como se aprecia en la siguiente imagen:

Imagen 1. Superficie de la cubeta del tranque de relaves Fachinal, 23 de enero 2024

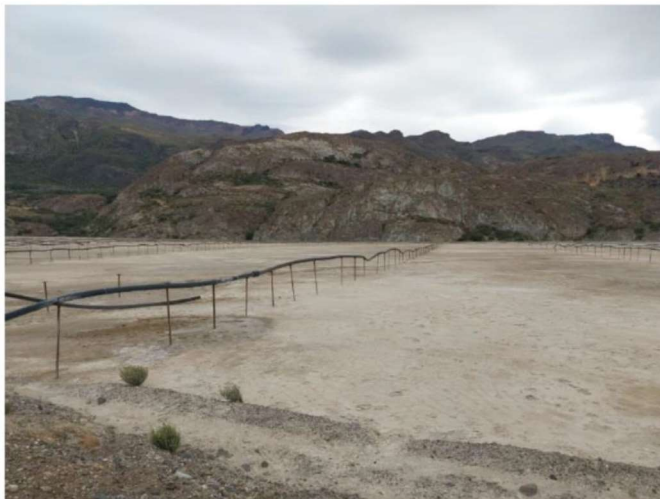
24. Para complementar el análisis precedente, se encomendó una actividad de fiscalización en terreno a funcionarios del SAG, quienes concurren al sector de emplazamiento del tranque de relaves con fecha 8 de febrero de 2024. Los hallazgos de dicha actividad de inspección fueron consignados en el expediente de fiscalización DFZ-2024-234-XI-RCA, constatándose que, a la fecha de la inspección, **la cubeta del tranque se encontraba seca y que el sistema de humectación dispuesto por el titular no se encontraba operativo.**

Fotografía 4. Sistema de humectación del tranque sin operación, 8 de febrero 2024

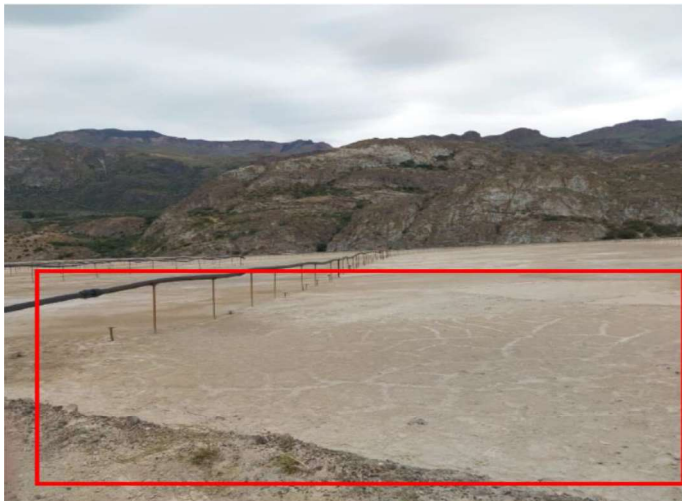
25. Adicionalmente, el funcionario fiscalizador del SAG pudo constatar la existencia de **grietas de desecación** en la superficie de la cubeta, las cuales se originan producto de la evaporación de los sedimentos al permanecer durante periodos prolongados de tiempo sin humectación. Desde el punto en que se efectuó la fiscalización, no se observó arrastre eólico de material fino.

Fotografía 5. Grietas de desecación en la cubeta del tranque de relaves, 8 de febrero 2024

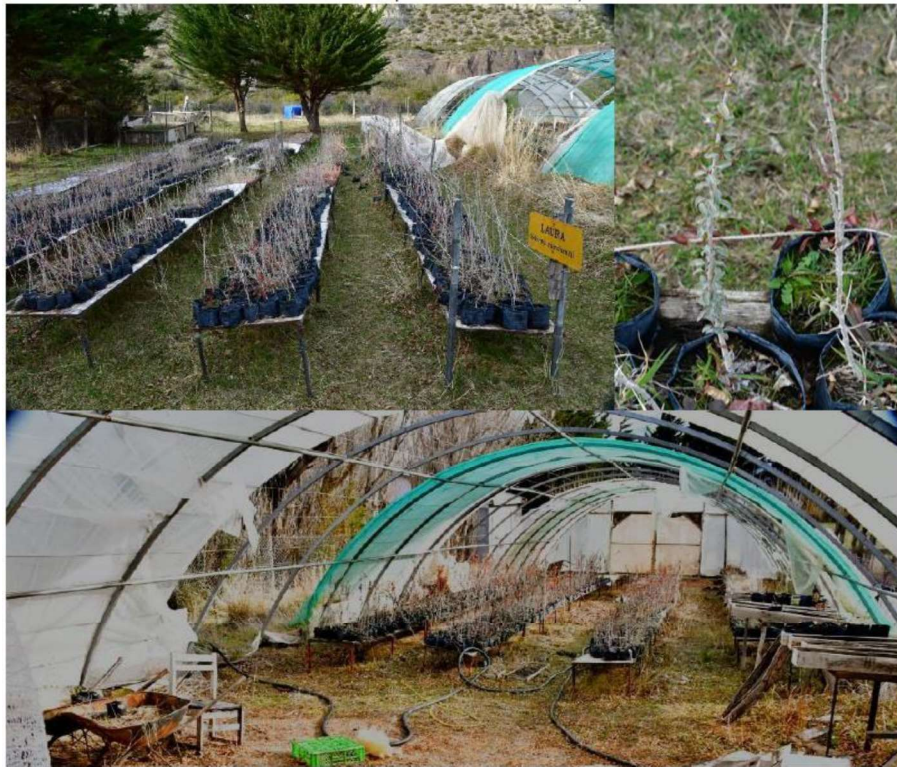
40. Por último, a partir del expediente de fiscalización DFZ-2023-543-XI-RCA, particularmente, en base a la visita inspectiva del día 25 de agosto de 2023, se fiscalizó nuevamente el estado de mantenimiento del vivero forestal, constatándose que el plástico que recubría el invernadero se encontraba en mal estado, roto o inexistente en grandes tramos. Por su parte, se observaron ejemplares de Laura (*Schinus marchandii*) en la zona exterior del vivero, informándose por funcionario de la empresa que existirían alrededor de 2.000 plantas cultivadas. En relación al estado de las plantas viverizadas, estas se encontraban en mal estado de conservación (secas) o sin vida.

Fotografía 6. Invernadero y plantas mantenidas en el área exterior del vivero, 25 de agosto 2023

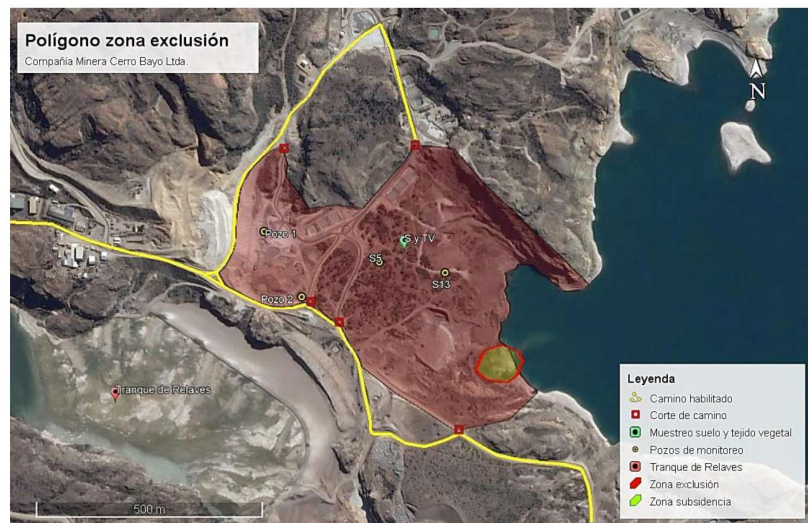
Imagen 2. Polígono zona de exclusión y puntos de monitoreo afectados

terreno asociado a todo el desarrollo subterráneo de la mina Delia Norweste, los puntos de monitoreo descritos anteriormente ya no seguirán operando (...)", dando cuenta de su decisión de modificar los puntos de muestreo, mediante el **reemplazo de los pozos S-5 y S-13 por el pozo S-4 y el traslado del punto de muestreo de suelo y tejido vegetacional** hacia un área cercana al tranque de relaves, según se aprecia en la siguiente imagen:

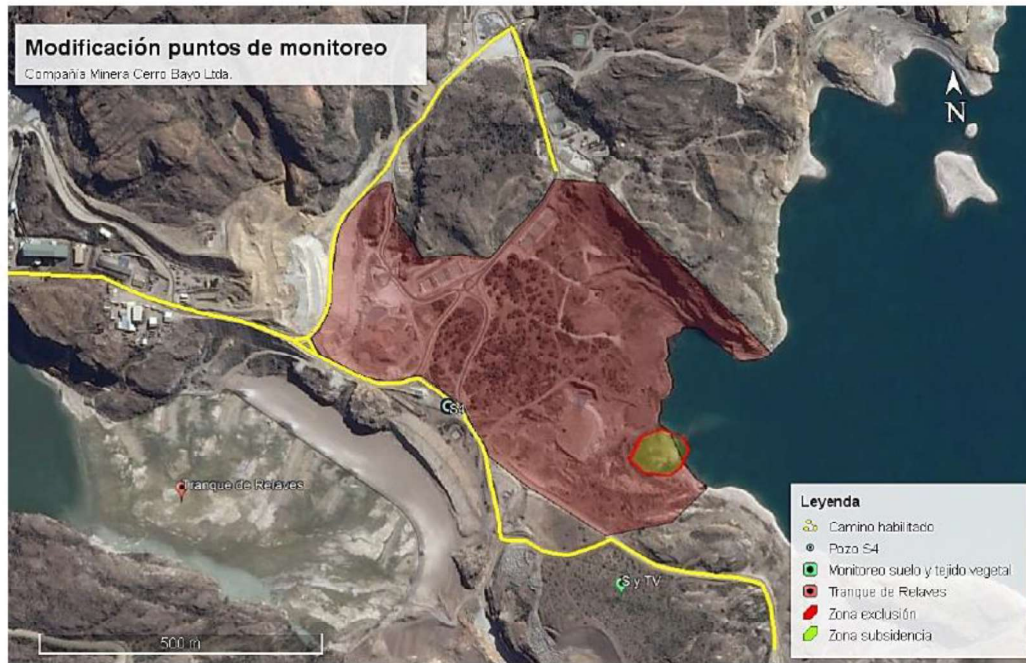
Imagen 3. Ubicación de los puntos de monitoreo modificados
