**FORMULA CARGOS QUE INDICA A INMOBILIARIA
POCURO SUR SPA., TITULAR DEL PROYECTO “VISTA
CORDILLERA ETAPAS I Y II”, ASOCIADO A LA UNIDAD
FISCALIZABLE “INMOBILIARIA POCURO SUR- SECTOR
VALLE VOLCANES”**

RES. EX. N° 1 / ROL D-108-2024

SANTIAGO, 26 DE JUNIO DE 2024

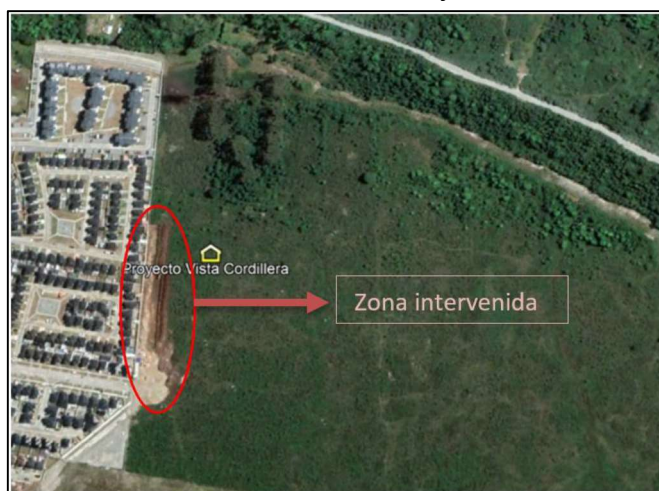
Imagen 3. Obras de acondicionamiento de terreno ejecutadas en el área del proyecto

7. Por otra parte, en cuanto a la fecha de inicio de las obras del proyecto, si bien el titular informa mediante carta de 11 de mayo de 2022, que la Etapa I habría iniciado su ejecución material con fecha **5 de abril de 2021** y la Etapa II con fecha **5 de mayo de 2021**, a partir de la revisión de imágenes satelitales disponibles en el software Google Earth Pro, se advierte que las obras del proyecto se habrían iniciado con anterioridad a la fecha indicada por la empresa, en cuanto se efectuaron intervenciones al interior del área del proyecto, consistentes en acciones de acondicionamiento de terreno, según se visualiza en la siguiente imagen de fecha 9 de febrero de 2021:

8. En consecuencia, para efectos del presente procedimiento sancionatorio se considerará como fecha de inicio de la ejecución material del proyecto, el mes de **febrero de 2021**, fecha que además coincide con la primera denuncia ciudadana recibida por esta Superintendencia, respecto a la ejecución de obras en el área intervenida.

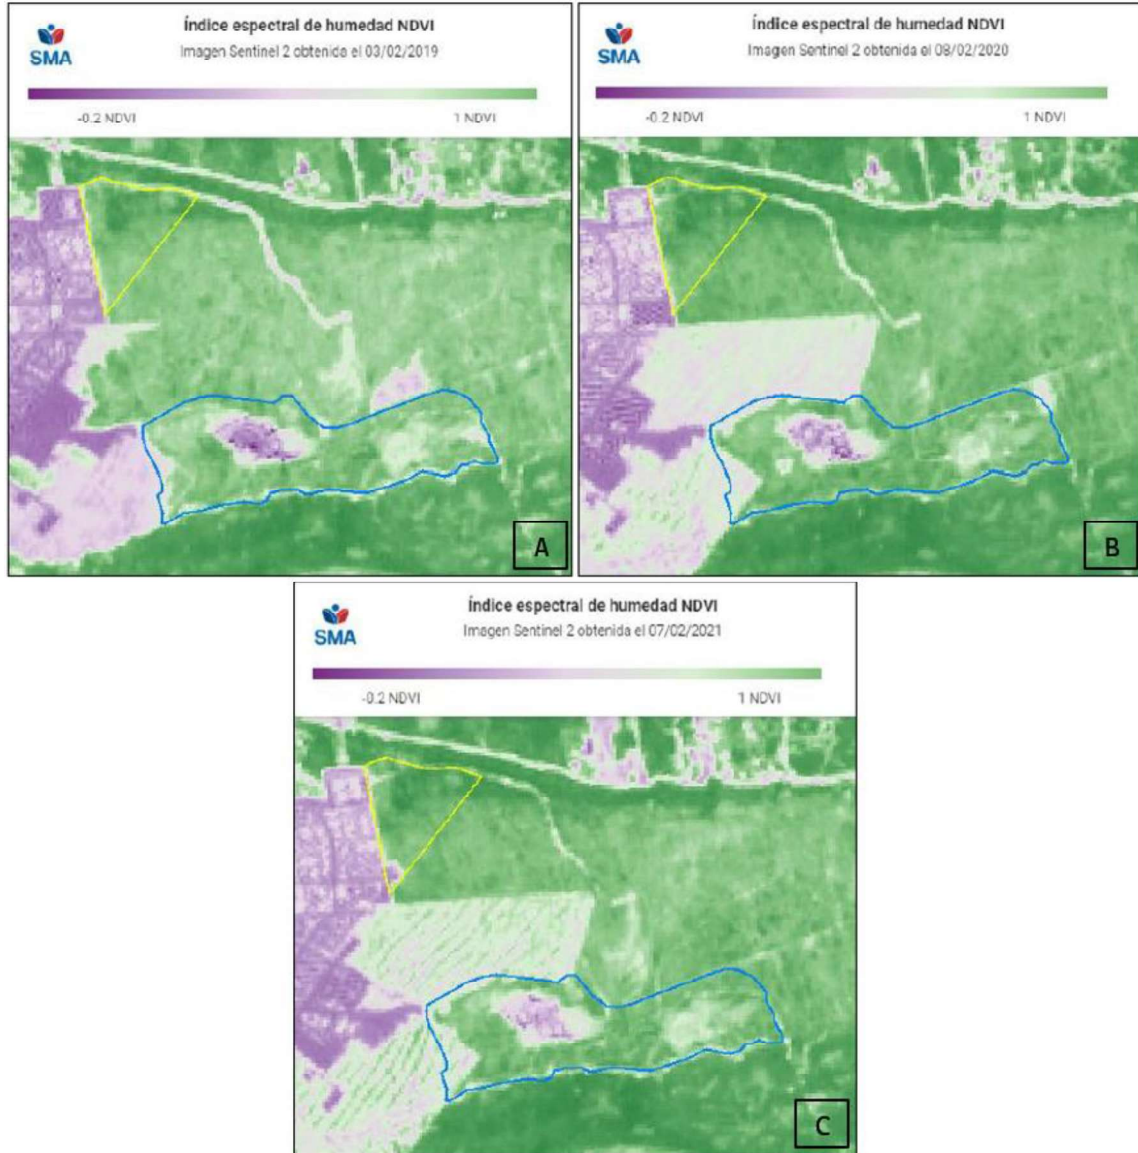
Figura 1. Comparación NDVI: (A) febrero 2019- (B) febrero 2020- (C) febrero 2021.

Catastrado¹⁸, esto en la situación previa al inicio de la ejecución material del proyecto (Figuras 1-A y 1-B). En la situación posterior al inicio de las obras (Figura 1-C), se observa un cambio en las características cromáticas del sector sur del área del proyecto, a raíz de las obras de corta y despeje de vegetación ejecutadas por el titular.

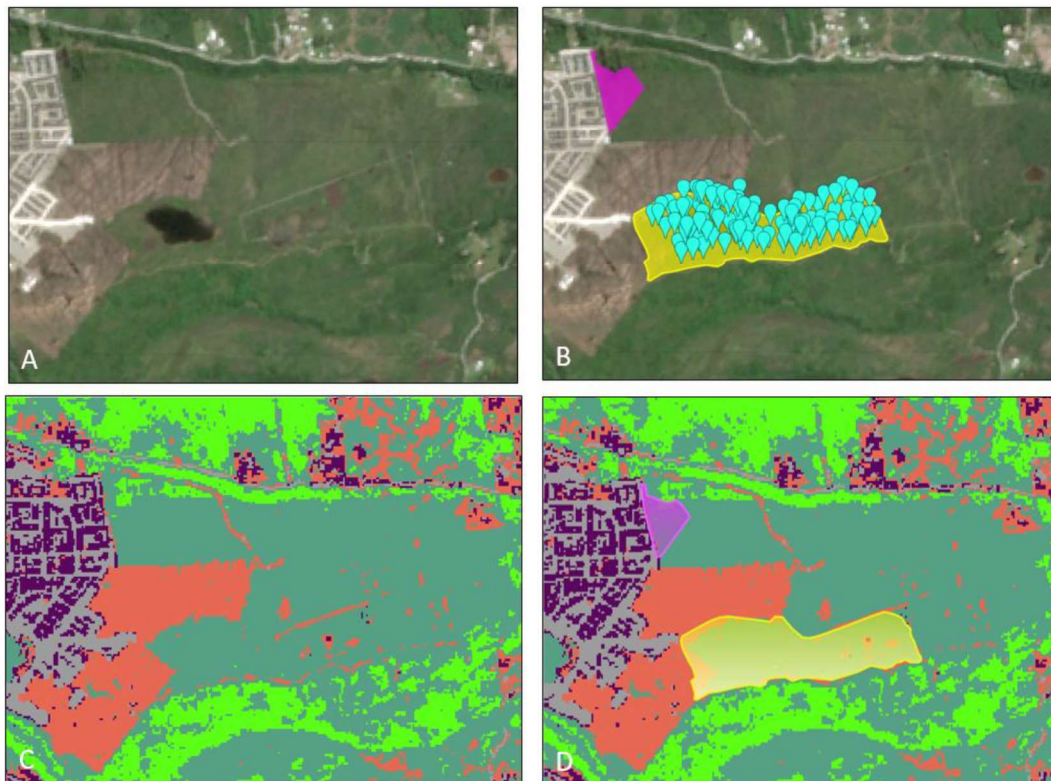
Figura 5. Entrenamiento y ejecución de la clasificación supervisada

44. Como se puede identificar en las Figuras 5-C y 5-D, la mayor proporción del polígono intervenido corresponde a una clasificación de superficie terrestre de humedal. En base a lo anterior, se analizaron los resultados a partir de una matriz de confusión, en la que se obtuvo un 98% de precisión para los puntos de entrenamiento y un 96% para los puntos de validación, lo que determina una robustez en el modelo empleado para estimar con un porcentaje de confianza mayor al 95%, que las condiciones del polígono intervenido son susceptibles de haber sido consideradas inicialmente como humedal.

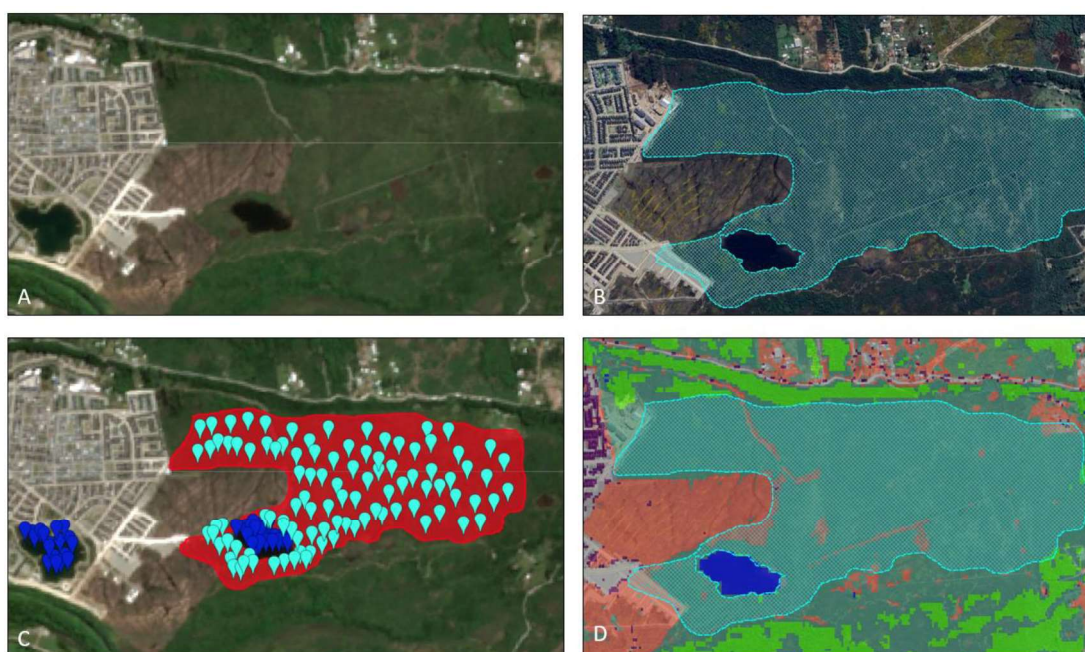
Figura 7. Entrenamiento y ejecución de la clasificación supervisada asociada a la turbera

46. En relación al polígono obtenido mediante clasificación supervisada, se puede observar que, a pesar de haber utilizado puntos de entrenamiento únicamente respecto de la superficie catastrada inicialmente como humedal, la delimitación es concordante con el registro de turberas actualizado por el MMA. A modo de reforzar dicha hipótesis, se realizó una segunda clasificación supervisada en base a la misma imagen identificada anteriormente²⁶ (Figura 7-A), esta vez, entrenando el modelo en el polígono de la turbera catastrada e incorporando como una categoría singular a los espejos de agua presentes en la zona (Figura 7-C), con el fin de diferenciar el sistema de turberas de aquel correspondiente a lagunas (Figura 7-D). Se obtuvo un 97% de precisión para los puntos de entrenamiento y un 91% para los puntos de validación.

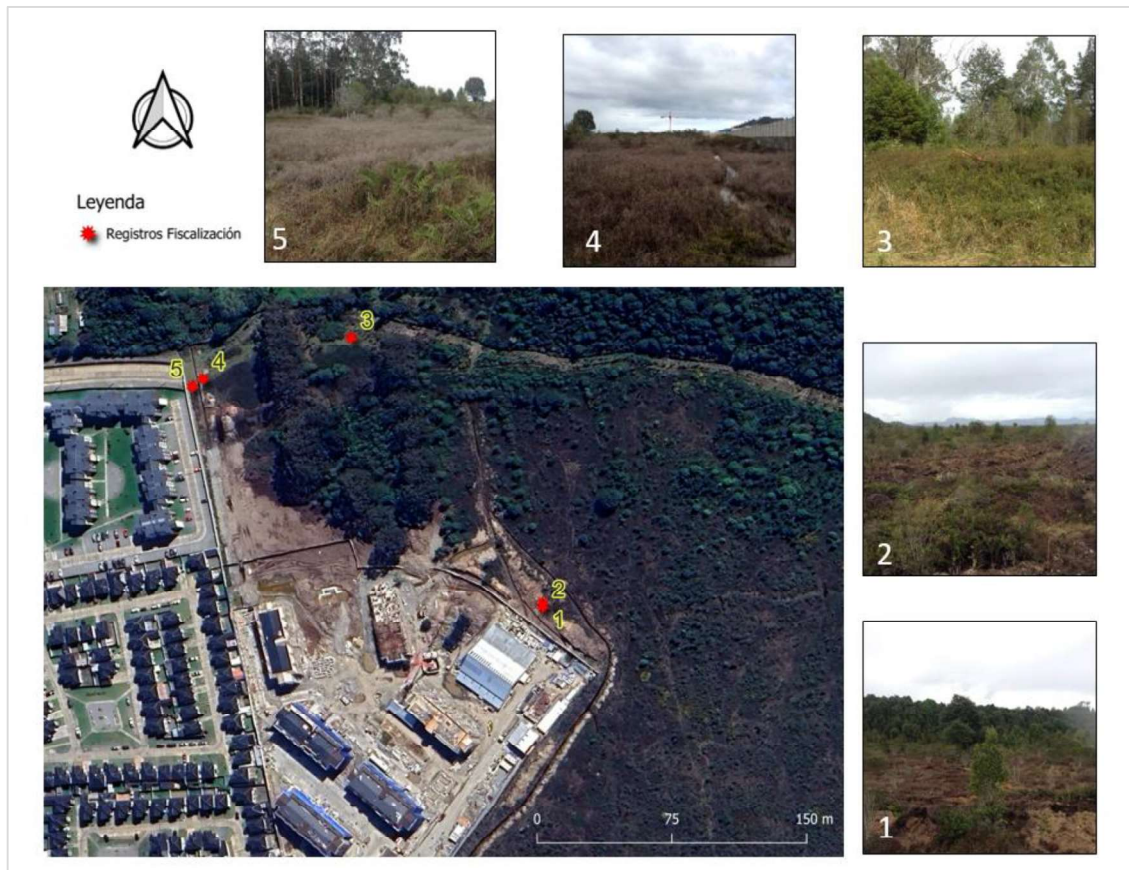
Figura 9. Puntos con presencia de vegetación hidrófita, 13 de septiembre 2021

53. Además de los antecedentes previamente descritos, a partir de los hallazgos constatados en el expediente de fiscalización DFZ-2021-2831-X-SRCA, particularmente, en base a la visita inspectiva realizada a la unidad fiscalizable el día 13 de septiembre de 2021, fue posible observar al interior del área de ejecución del proyecto la existencia de vegetación hidrófita, destacando la presencia de ejemplares de costilla de vaca (*Blechnum chilensis*). A partir de la información de georreferenciación de las imágenes registradas durante la referida actividad de fiscalización ambiental, se efectuó una identificación de los puntos de observación de los ejemplares de vegetación hidrófita, los que fueron plasmados en la siguiente figura:

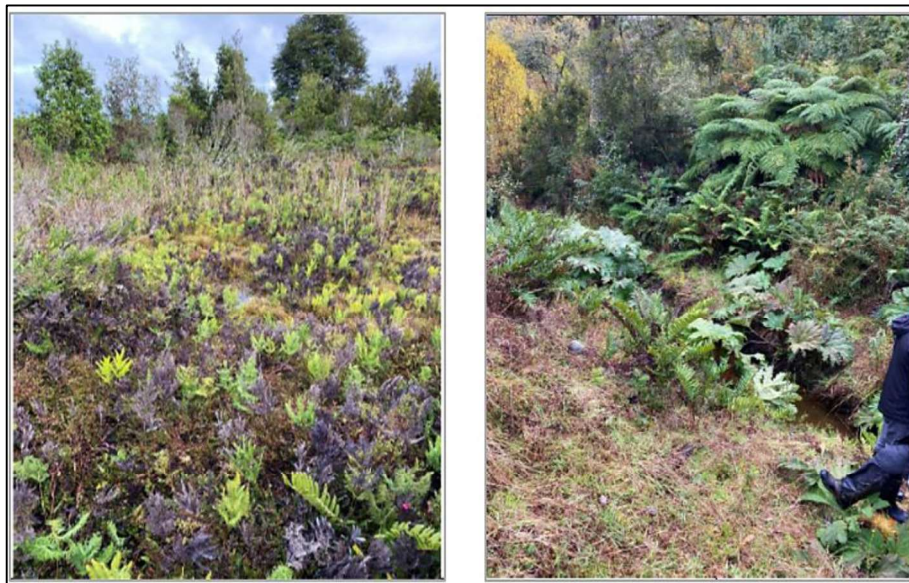
N°2, respectivamente (Imagen 4). En particular, al recorrer la Estación N°2, parcialmente intervenida por el titular a la fecha de la fiscalización, se observaron zonas húmedas y una vegetación baja que es típica de estas zonas, tales como costilla de vaca, juncos (*Schoenoplectus californicus*), mirtáceas (*Myrtaceae*) y especies leñosas, como tepu (*Tepualia stipularis*), luma (*Amomyrtus luma*), entre otras.

Imágenes 5 y 6. Vegetación hidrófita observada en Estación N°2, 4 de mayo de 2022

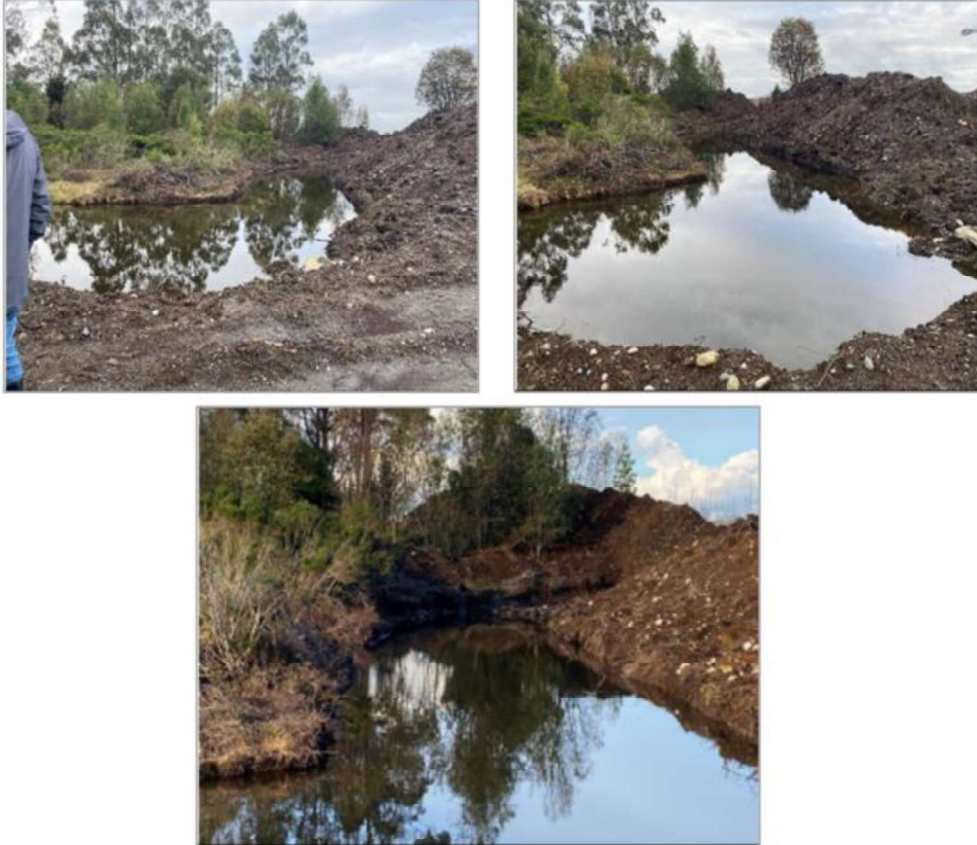
especies. Junto con lo anterior, en la misma inspección se advirtió la existencia de suelos saturados (suelos hídricos), según se observa en los siguientes registros fotográfico:

Imágenes 7, 8 y 9. Suelos saturados en Estación N°2, 4 de mayo y 7 de julio de 2022

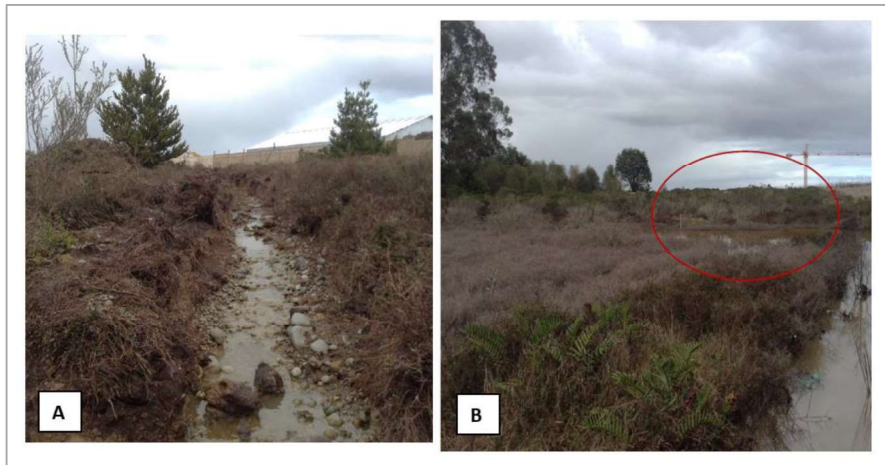
Imágenes 10 y 11. (A) Zanja para canalizar aguas lluvias y (B) Laguna natural, constatadas en Estación N°2, 13 de septiembre de 2021

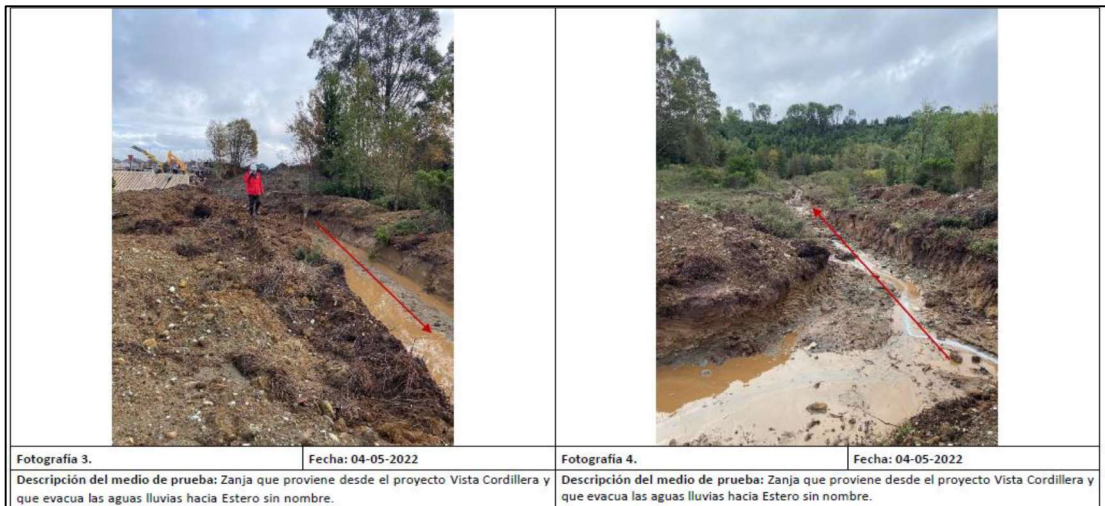
63. Por su parte, durante el recorrido del área de otras obras de urbanización, se constató la mantención de la zanja construida a lo largo del terreno, en la cual se proyectaba la instalación del colector de aguas lluvias. En dicha instancia, el representante legal de Pocuro Sur, informa que existiría autorización de DGA para efectuar obras de modificación de cauce, comprendiendo la piscina de regulación y las descargas al estero “La Paloma”. Además de lo anterior, en el sector se aprecia una zanja de dimensiones 2 x 1.5 m, procedente del área de edificaciones, con escurrimiento de aguas y, al interior del lote 3b-2, en que se proyecta construir la PEAS y la piscina de regulación, se observan diversas excavaciones, en su mayoría con agua acumulada a nivel superficial (véase Imágenes 7, 8 y 9). En particular, se advirtió la existencia de dos excavaciones de 2x3 m², con acumulación de agua y, áreas con acumulación de la tierra procedente de las excavaciones realizadas por la empresa.

Imágenes 12 y 13. Apertura de zanjas al interior de Estación N°2, 4 de mayo de 2022

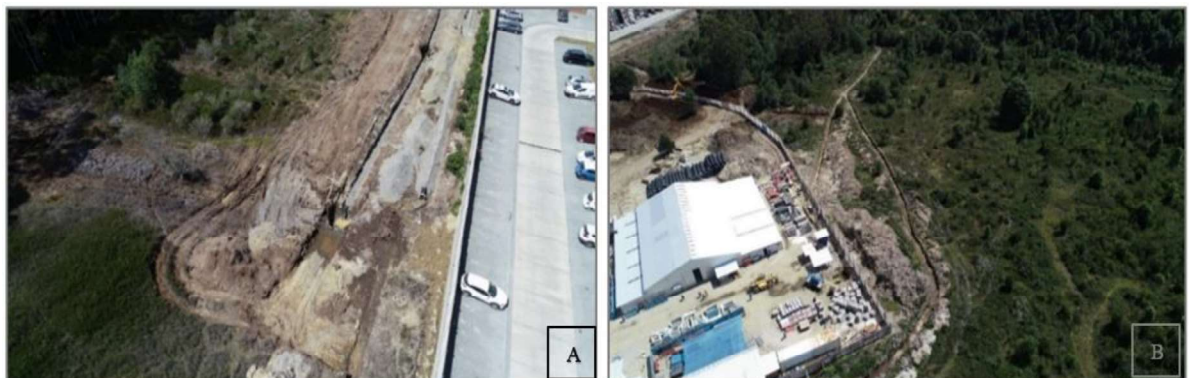
Imágenes 14 y 15. Apertura de zanjas al interior de los lotes: A) 3b-1 y B) 3-c, febrero 2022

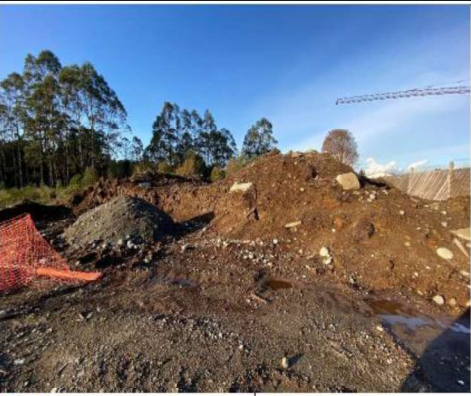
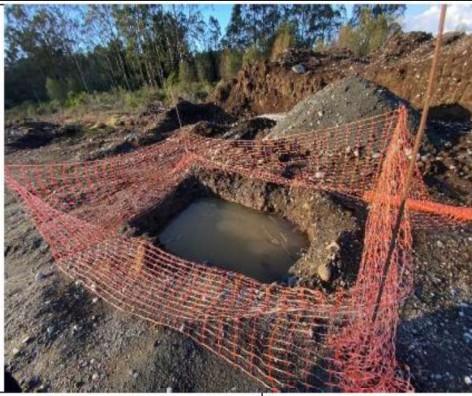
64. Posteriormente, con fecha 14 de julio de 2022, funcionaria fiscalizadora de esta Superintendencia concurrió en específico al área de otras obras de urbanización del proyecto, constatando intervenciones en el humedal, consistentes en la ejecución de acciones de **excavación, escarpe y despeje de vegetación**, con acopio del material removido en la misma área intervenida. Las excavaciones se observaron con agua acumulada en su interior, apreciando que el agua provenía del sector este del humedal, escurriendo a través de una zanja construida por la empresa para su posterior acumulación en el sector de las excavaciones. Además, se advirtió que una de las excavaciones de 2 x 2 m, se encontraba cercada por una malla roja plástica y con agua acumulada en su interior.

Imágenes 18 y 19. Excavaciones y otras intervenciones realizadas por la empresa al interior de Estación N°2, 14 de julio de 2022

| Descripción del medio de prueba: Movimientos y acumulación de tierra por escarpe en zona norte del proyecto (Lote 3-b-1). | | Descripción del medio de prueba: Excavación donde se aprecia acumulación de aguas. | |

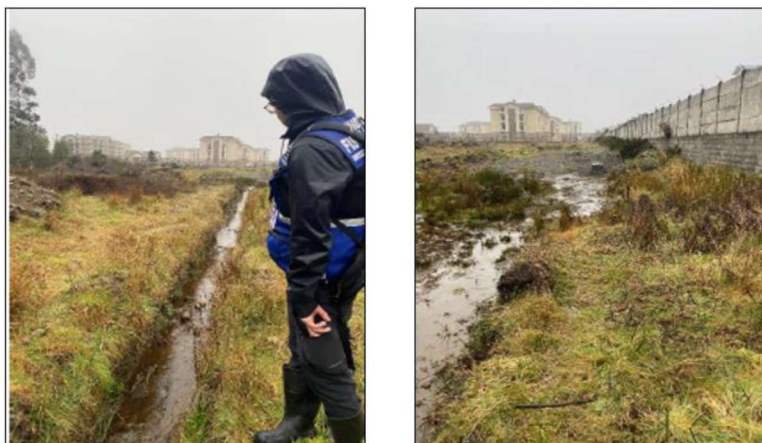
65. Finalmente, a partir de los hallazgos constatados en el expediente de fiscalización DFZ-2024-1599-X-SRCA, particularmente, en base a la visita inspectiva de fecha 23 de septiembre de 2023, se pudo constatar en el área de otras obras de urbanización la existencia de una tubería corrugada para la descarga de aguas lluvias procedentes del área de edificaciones, que al momento de la fiscalización se encontraba sellada mediante un tapado de hormigón. Durante la inspección, el profesional administrador de las obras informó que funcionarios de la Municipalidad de Puerto Montt habrían inspeccionado previamente la UF, ordenando el cierre de la tubería. Junto con lo anterior, al momento de la fiscalización se constató que las aguas lluvias que precipitan en el área de emplazamiento del proyecto son evacuadas hacia el Estero La Paloma, mediante drenes construidos en un área de 12 x 60 m. Mediante acta de inspección ambiental, se solicitó al titular remitir un informe que contenga un resumen del Proyecto de infiltración de aguas lluvias, adjuntando fotos de su construcción.

Imágenes 20 y 21. Zanjas de drenaje al interior del humedal (lote 3b-1), 22 de septiembre 2023

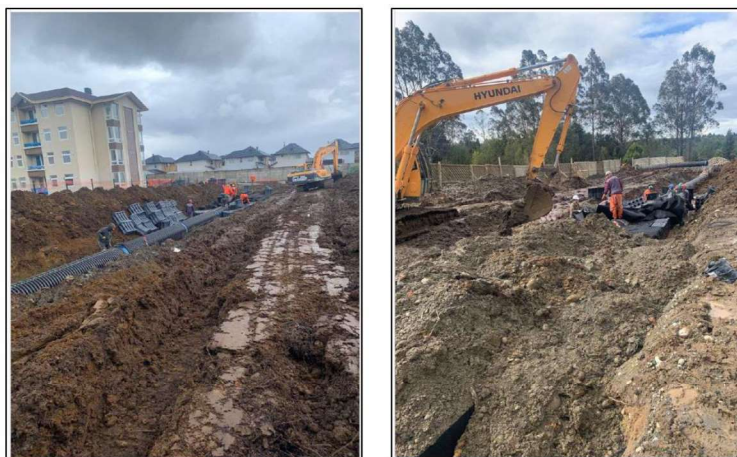
67. Junto con lo anterior, en su presentación el titular acompaña un Plano del proyecto de solución de aguas lluvias y fotografías que dan cuenta de las obras de excavación e instalación de tuberías y cubos dren al interior del lote 3b-1, con objeto de implementar el proyecto de solución de aguas lluvias rediseñado.

Imágenes 22 y 23. Obras de excavación y remoción de terreno para la instalación del sistema de aguas lluvias privadas (lote 3b-1)
