**FORMULA CARGOS QUE INDICA A TRANSPORTES  
JUAN ENOC LEIVA SANHUEZA EIRL, TITULAR DE  
CANTERA FUNDO PALCO CHUPONAL**

**RES. EX. N° 1 / ROL D-260-2024**

**SANTIAGO, 5 DE NOVIEMBRE DE 2024**

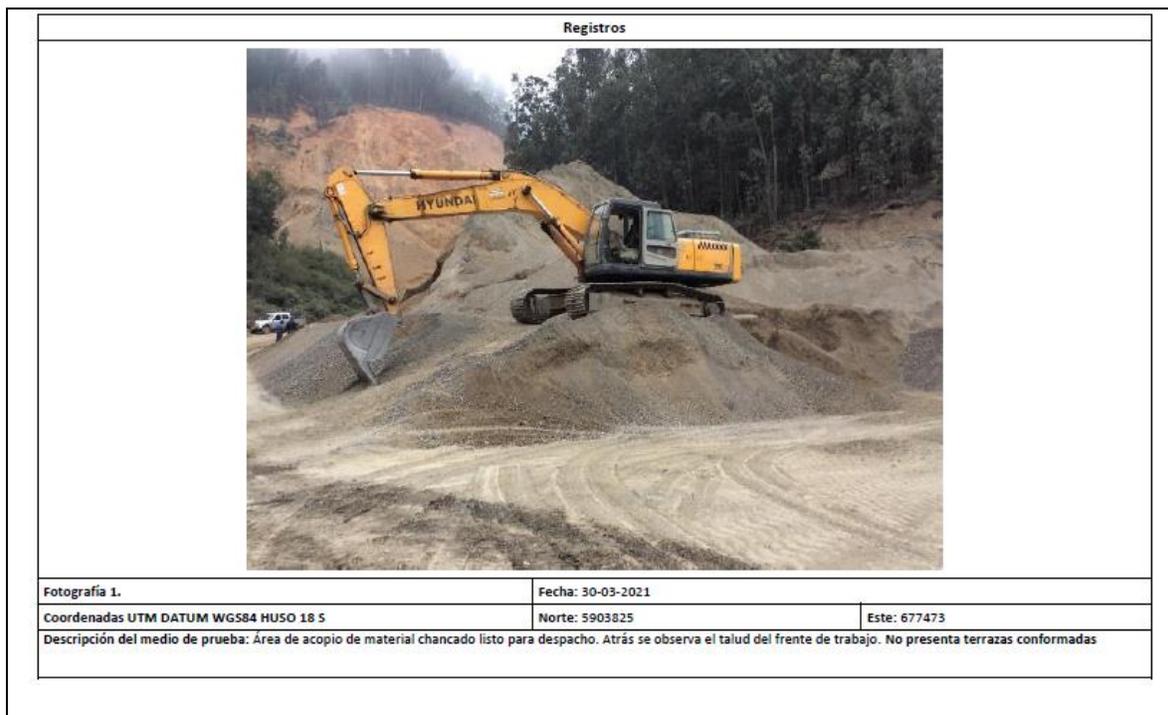
**Figura N°3. Fotografía del área de acopio de material chancado y frente de trabajo al 30 de marzo de 2021**

19. A partir de los hallazgos constatados en el expediente de fiscalización DFZ-2021-506-VIII-RCA particularmente, en base a la visita inspectiva de 30 de marzo de 2021, se pudo constatar que el proyecto no presentaba terrazas conformadas (Figura 3 y 4), verificándose además que el frente de trabajo presentaba un cono de derrumbe, el que al momento de la inspección seguía derrumbándose, lo cual implica un riesgo de seguridad por la posibilidad de caída de material sobre maquinaria (excavadora) y operario; asimismo, los

fiscalizadores pudieron observar evidencias de otros derrumbes acaecidos de manera previa, los cuales se presentaban sin contención.

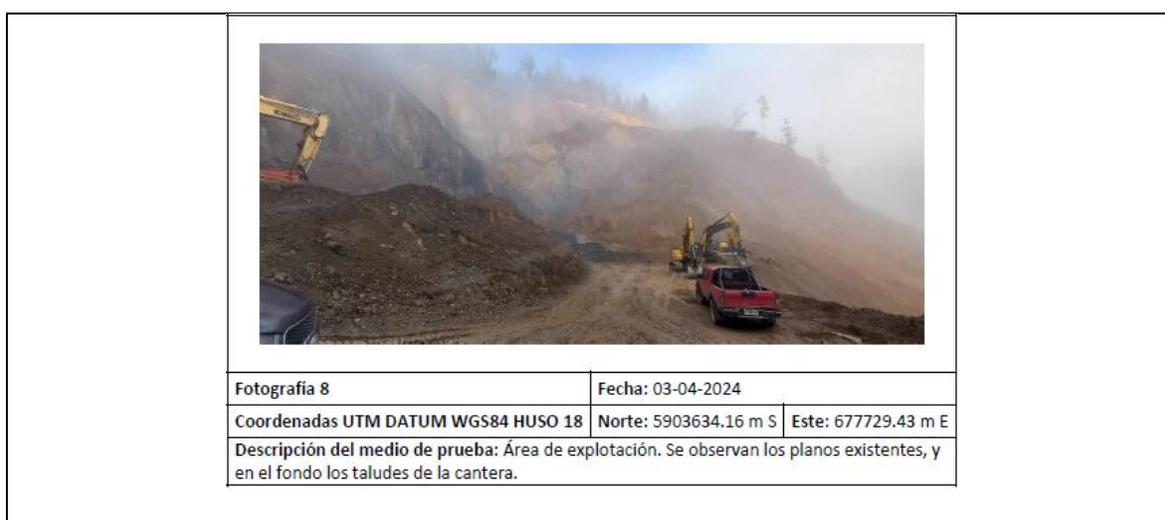
**Figura 5. Área de explotación sin terrazas al 3 de abril de 2024**

21. Por su parte, y a partir de los hallazgos constatados en el expediente de fiscalización DFZ-2024-418-VIII-RCA particularmente, en base a la visita inspectiva de 3 de abril de 2024, se pudo constatar que el proyecto se efectuaba en 2 planos, ninguno de los cuales se le observó demarcación o hitos de referencia; asimismo, ninguno de los planos mantenía las características de terrazas definidas en la RCA N° 126/2019, según se aprecia en Figura 5. De igual forma, se constató que el plano superior, mantenía paredes con ángulos de inclinación pronunciados (Figura 6), pero por seguridad de los fiscalizadores no fue posible alcanzarlas para corroborar la inclinación.

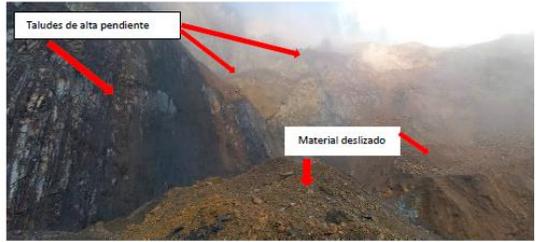
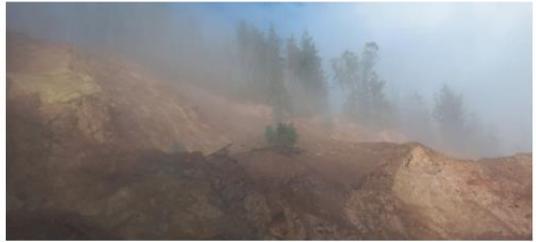
**Figura 6. Talud superior del área de explotación al 3 de abril de 2024**

Fotografía 9	Fecha: 03-04-2024	Fotografía 10	Fecha: 03-04-2024
Coordenadas UTM DATUM WGS84 HUSO 18	Norte: 5903599.28 m S	Este: 677663.41 m E	Coordenadas UTM DATUM WGS84 HUSO 18
Descripción del medio de prueba: Talud superior del área actual de explotación. Se observa material desprendido en diversas secciones. No se observan terrazas, ni marcaciones de ninguna clase.		Descripción del medio de prueba: Taludes superiores del área actual de explotación. La neblina impide ver completamente la cobertura vegetal. Se observa material desprendido en distintas secciones. No se observan terrazas, ni marcaciones de ninguna clase.

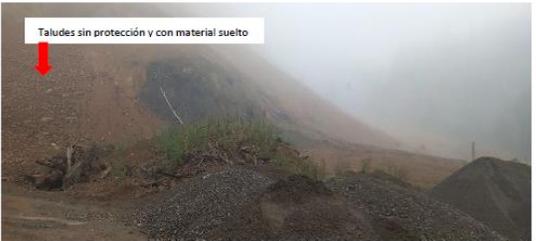
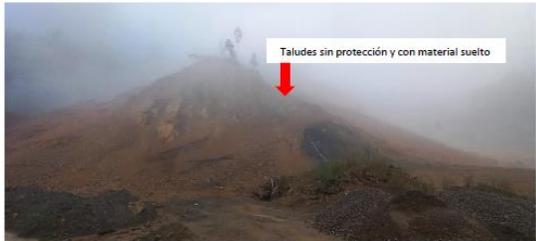
**Figura 7. Talud antiguo de explotación al 3 de abril de 2024**

22. De igual forma, en antigua área de explotación, se constató que los taludes presentaban altas pendientes, sin medidas de contención (Figura 7); los taludes del cerro explotado no presentaban terrazas, y en estos se observó material despedido y troncos caídos.

Fotografía 5	Fecha: 03-04-2024	Fotografía 6	Fecha: 03-04-2024
Coordenadas UTM DATUM WGS84 HUSO 18	Norte: 5903706.00 S	Este: 677555.00 E	Coordenadas UTM DATUM WGS84 HUSO 18
Descripción del medio de prueba: Área de acopio y talud antiguo de explotación, sin medidas de seguridad, en la estación 2.		Descripción del medio de prueba: Área de acopio y talud antiguo de explotación, sin medidas de seguridad, en la estación 2.

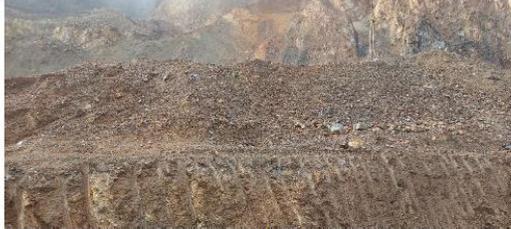
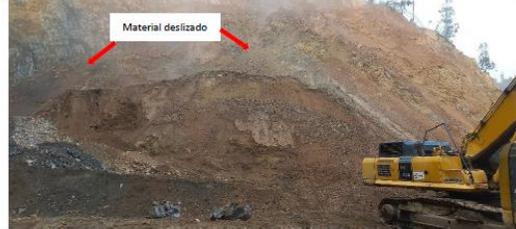
**Figura 8. Taludes donde se realizó medición de ángulos en actividad de 3 de abril de 2024**

23. Sin perjuicio de lo anterior, en la actividad fue posible medir los ángulos de los siguientes taludes (Figura 8):

- i. Talud de la base del plano superior de explotación: 30,5° (medido con distanciómetro Leica modelo D5).
- ii. Talud área de explotación inferior plano de explotación -talud de un frente activo: 54,2° (medido con inclinómetro Bocsh modelo GIM 60L).

Fotografía 11	Fecha: 03-04-2024	Fotografía 12	Fecha: 03-04-2024
Coordenadas UTM DATUM WGS84 HUSO 18	Norte:	Este:	Coordenadas UTM DATUM WGS84 HUSO 18
Descripción del medio de prueba: Base plano superior plano explotación. [Punto medición]. No se observaron marcaciones de ninguna clase.		Descripción del medio de prueba: Talud plano inferior plano de explotación. No se observaron marcaciones de ninguna clase. Punto medición con inclinómetro.

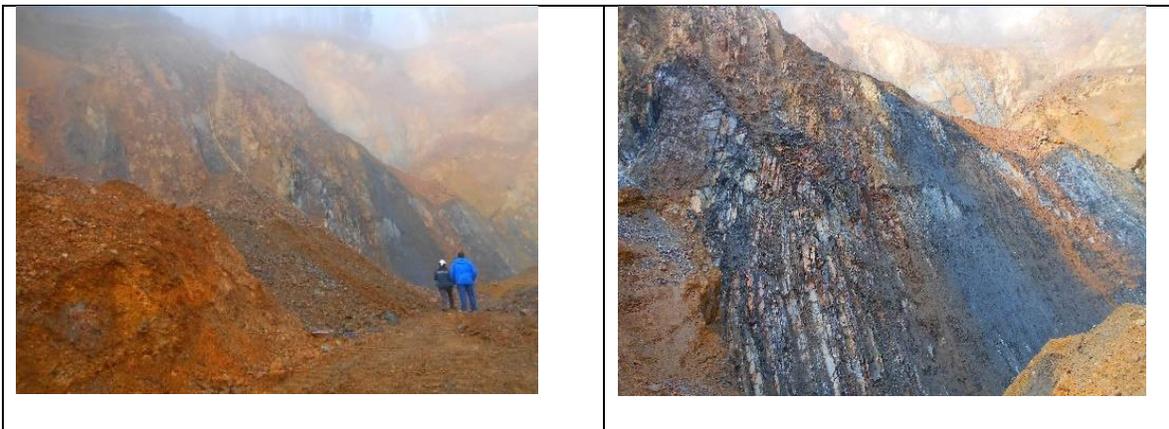
**Figura 9. Cuña de extracción al 3 de abril de 2020**

25. Complementario a la actividad de inspección de 3 de abril de 2024, se recibió por parte de la SMA el Oficio N° 0672 DR-BB/2024 del Servicio Nacional de Geología y Minería, correspondiente a su informe técnico de la actividad de inspección de fecha 11 de abril de 2024, el que, en lo pertinente señala respecto de la cuña, que “No cumple, de acuerdo con lo indicado en Resolución Exenta N°126 del 19.06.2019”, adjuntando las siguientes Imágenes que dan cuenta de lo anterior.

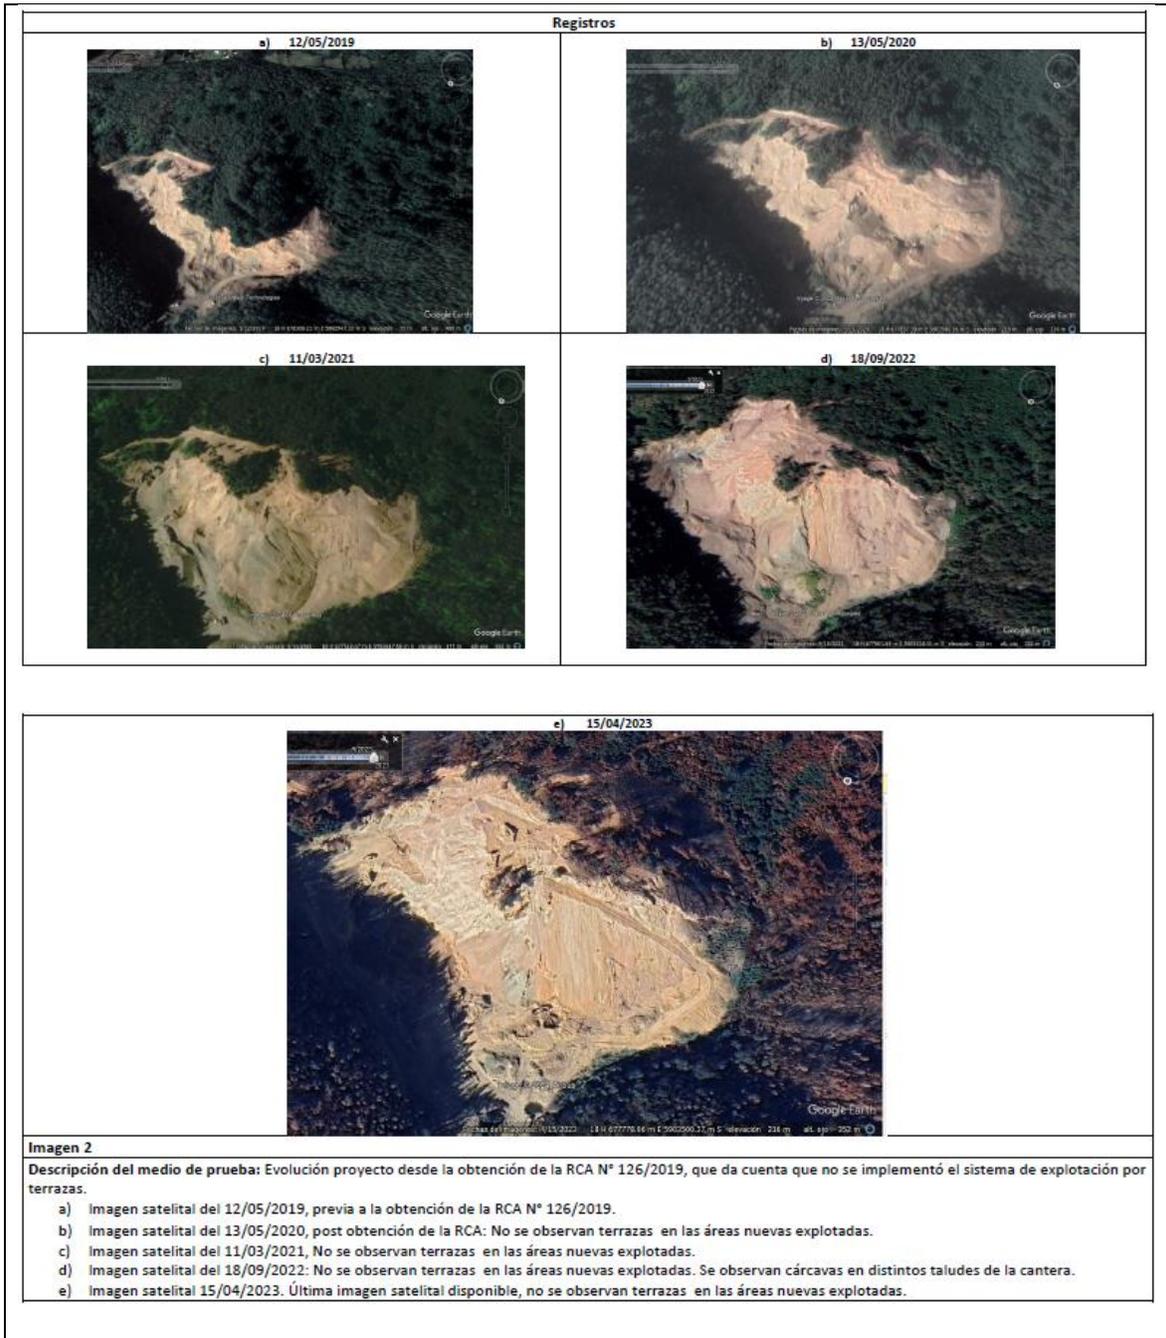
**Figura 10. Evolución del proyecto de 12 de mayo de 2019 a 15 de abril de 2023**

26. De igual forma, el expediente de fiscalización da cuenta de que funcionarios de esta SMA realizaron análisis de imágenes satelitales retroactivo, constatando que el titular no ha empleado en ningún periodo de explotación el método de terrazas evaluado y aprobado ambientalmente (Figura 10).

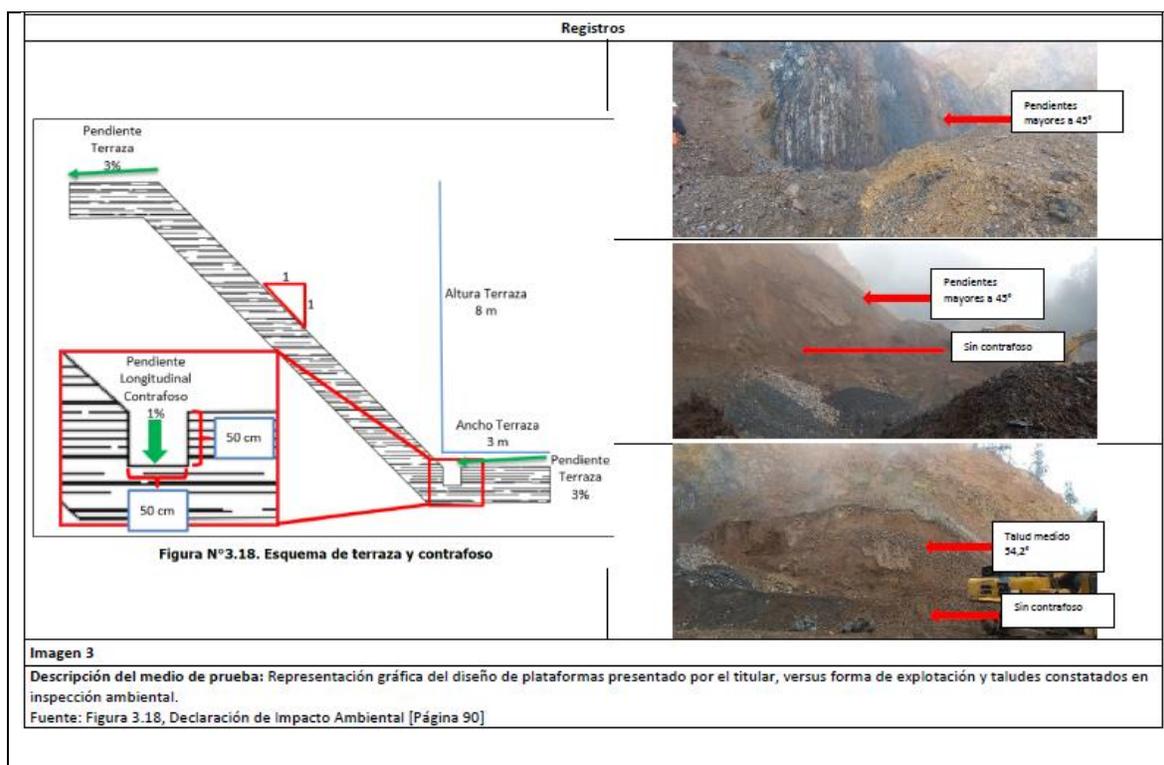
Figura 11. Análisis de inclinación de taludes en relación a lo aprobado en RCA N°126/2019

27. Lo anterior, permite concluir que la empresa no realiza su método de explotación mediante terrazas, manteniendo taludes con ángulos mayores a los 45° (Figura 11), generando condiciones inseguras (riesgos para la salud de los trabajadores) para la explotación de la cantera en dichas áreas, con potencial deslizamiento en diversos taludes a lo largo de la cantera, en especial durante o tras eventos pluviométricos de relevancia y/o eventos telúricos, aun de baja intensidad.

28. Preliminarmente, se estima los hechos descritos son susceptibles de constituir una infracción **grave**, conforme al artículo 36, número 2, letra e) de la LOSMA, al incumplir el titular gravemente las medidas para eliminar o minimizar los efectos adversos de un proyecto o actividad, de acuerdo a lo previsto en la respectiva Resolución de Calificación Ambiental; en este caso, la medida establecida en el considerando 4.3.2 de la RCA N° 126/2019, desarrollada tanto en Adenda como en Adenda Complementaria y en la DIA, establecía un método de explotación en terrazas, con una altura, ancho y pendiente pre establecida, destinada a asegurar la estabilidad física de la cuña de explotación frente a eventos pluviométricos y sísmicos, así como la misma permitía una correcta implementación de las medidas de cierre establecidas en la evaluación ambiental, tal como se explica en la sección III.A.iv de esta Resolución, por lo que la cuña de extracción desarrollada por la empresa desde 2019 hasta 2024, a lo menos, constituye un incumplimiento grave de dicha medida, al vulnerar la metodología evaluada y aprobada en sede ambiental, la cual era central para el desarrollo del proyecto.

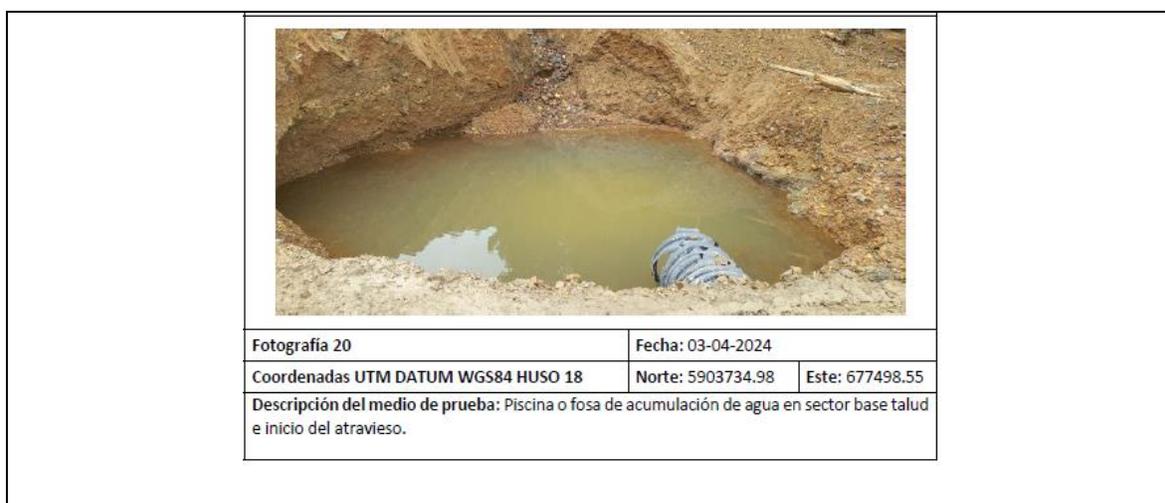
**Figura 13. Fosa de acumulación de agua en sector base talud**

36. Por su parte, en visita inspectiva de 3 de abril de 2024, se pudo constatar, en el sector de la cantera, la inexistencia de canales de aguas lluvias y de contrafosos (lo que se aprecia en la Figura 8 y 11 precedente, donde a propósito de analizar la cuña de extracción se aprecia la ausencia de las obras indicadas). Por su parte, en el sector de base talud, tampoco fue posible constatar canalización de aguas lluvias; en su lugar, se apreció la existencia de una piscina o foso de acumulación de aguas, que según explicación del encargado de la cantera, corresponde al sitio donde se acumulan las aguas lluvias que escurren y los afloramientos, la cual presentaba una coloración café por presencia de sedimentos (Figura 13), luego, y a continuación de esta, se constató un atraveso, con escurrimiento hacia el norte, probablemente hacia el sector de la primera fosa de acumulación que se describirá en el siguiente considerando (Figura 14); finalmente, se observaron cárcavas en sectores del suelo, que dan cuenta del escurrimiento de aguas hacia el camino.

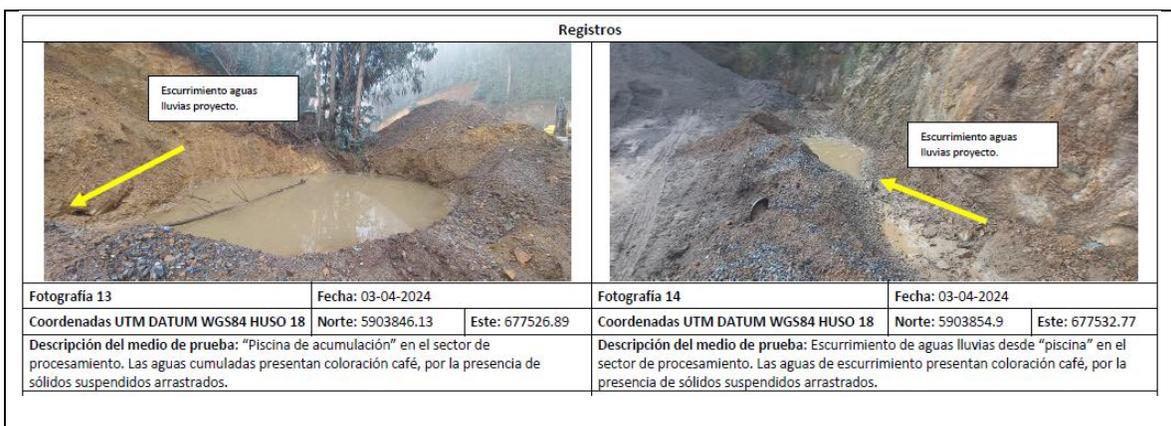
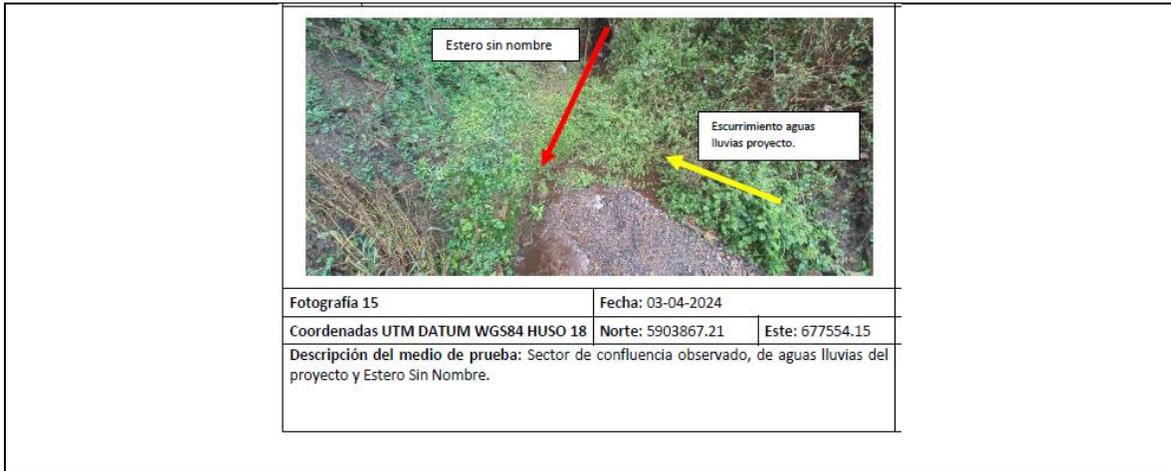
**Figura 15. Fosa de acumulación de aguas en área de procesamiento con presencia de escurrimiento al Estero Sin Nombre**

37. En el sector de acopio del área de procesamiento, se constató una primera fosa de acumulación de aguas lluvias, las cuales luego escurrían por gravedad al Estero Sin Nombre, mediante zanjas o cárcavas, este flujo de agua se constató de color café con presencia de sedimentos (Figura 15). Asimismo, se constató la inexistencia de canalización de aguas lluvias y desarenador; por su parte, el encargado de la cantera declaró que no tienen sedimentador, y que las aguas escurren a esta piscina o fosa de acumulación, y que cuando llueve mucho, escurre el agua desde ahí.

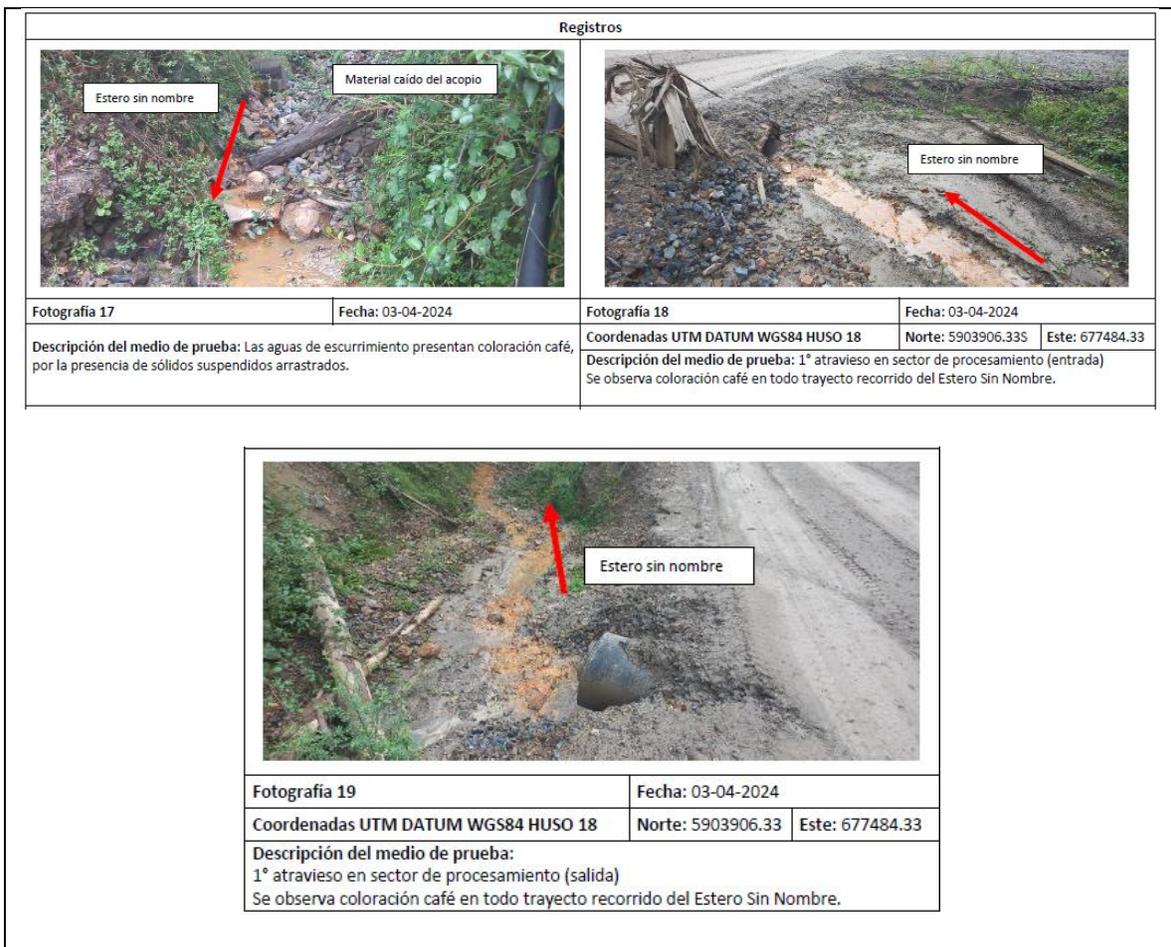
**Figura 16. Estado del Estero Sin Nombre al 3 de abril de 2024**

38. Luego, se releva que, durante todo el trayecto recorrido del Estero Sin Nombre, la coloración de las aguas correspondía a color café, lo que da cuenta de una elevada presencia de sólidos suspendidos, arrastrados por su paso por la cantera (Figura 16).

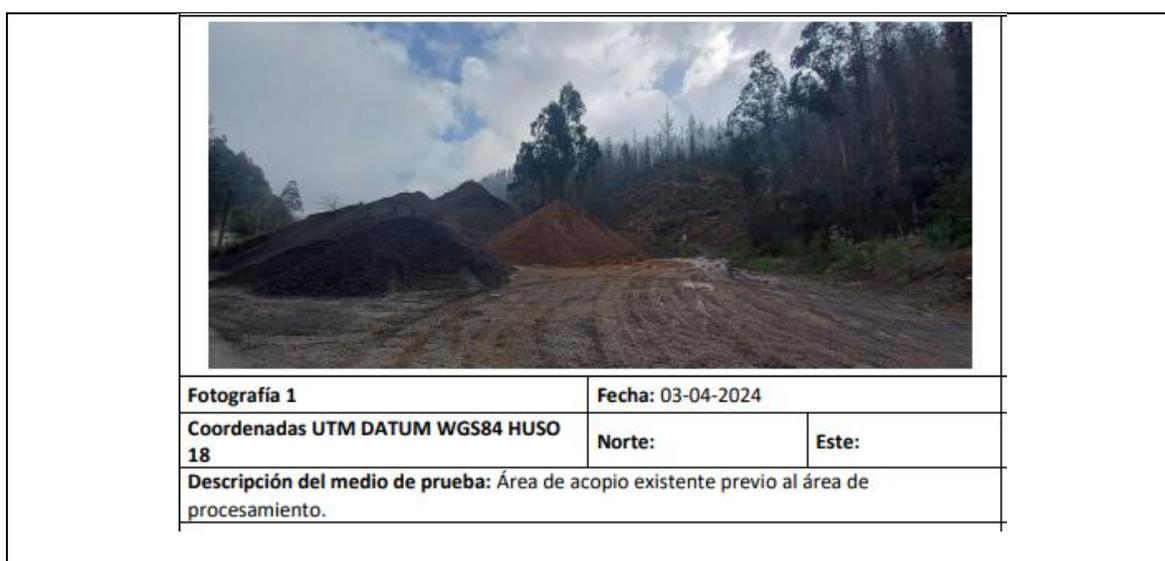
**Figura 17. Acopio de material en sector previo al área de procesamiento**

44. A partir de los hallazgos constatados en el expediente de fiscalización, particularmente, en base a la visita inspectiva de 3 de abril de 2024, se pudo constatar *en el área previo al procesamiento, un acopio de material sin delimitación ni medidas de canalización de aguas lluvias (Figura 15).*

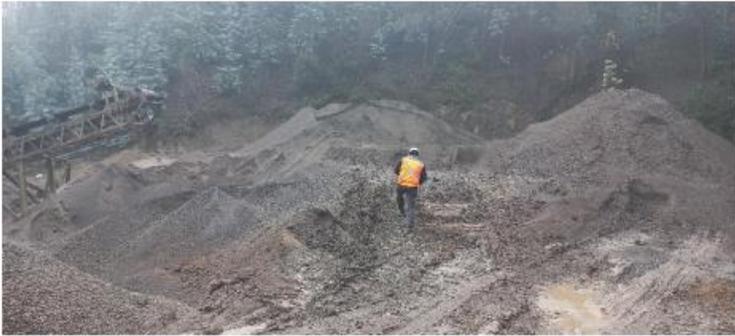
**Figura 18. Acopio de material pétreo en área de procesamiento**

45. Luego, en el área de procesamiento, se constató acopio de material procesado (Figura 18), el que se emplaza al costado del Estero Sin Nombre, observándose obstrucción de su paso por material pétreo, y un atraveso de camino que lo conduce tras la bajada naturales, de igual forma se constató por fiscalizadores que no existiendo *buffer de protección respecto del Estero Sin Nombre, material restringe su paso, cayendo directamente a su lecho.*

<b>Fotografía 2</b>	<b>Fecha:</b> 03-04-2024	
<b>Coordenadas UTM DATUM WGS84 HUSO 18</b>	<b>Norte:</b> 5903854.95	<b>Este:</b> 677532.77
<b>Descripción del medio de prueba:</b> Sección principal del área de acopio en el sector de procesamiento.

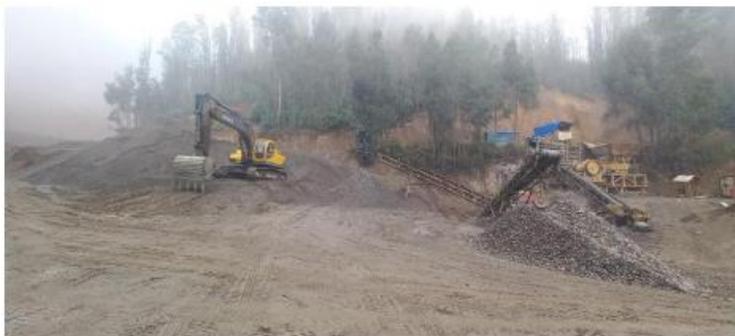
<b>Fotografía 3</b>	<b>Fecha:</b> 03-04-2024	
<b>Coordenadas UTM DATUM WGS84 HUSO 18</b>	<b>Norte:</b> 5903854.95 m S	<b>Este:</b> 677532.77 m E
<b>Descripción del medio de prueba:</b> Área de acopio en el sector de procesamiento, y una de las chancadoras.

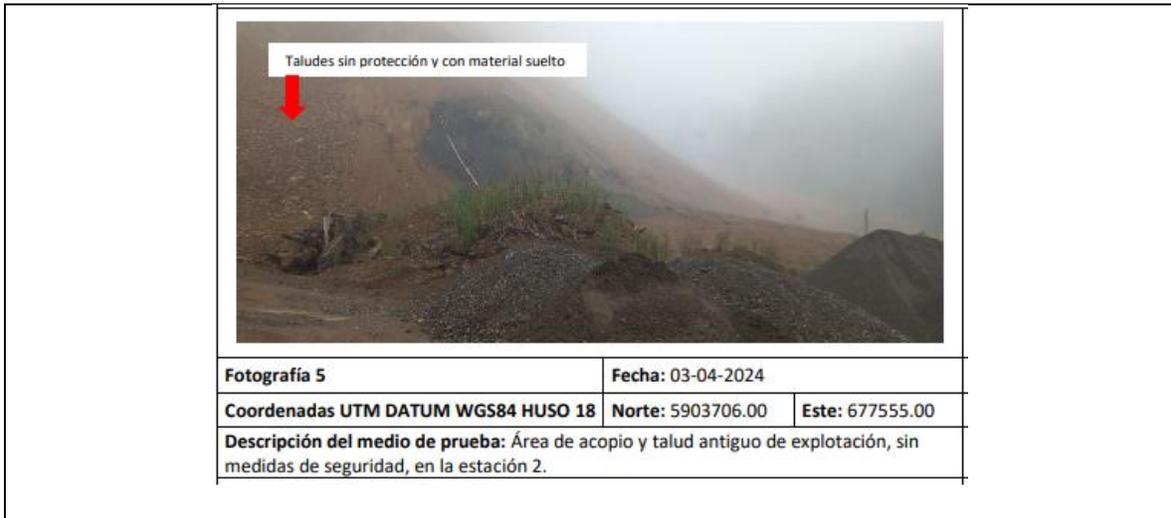
**Figura 19. Acopio de material pétreo en área de antiguo talud de explotación**

46. Luego, en el área base talud, se constató la presencia de otro acopio temporal de áridos (Figura 19) el cual, tal como se aprecia de la Figura, no presenta delimitaciones.

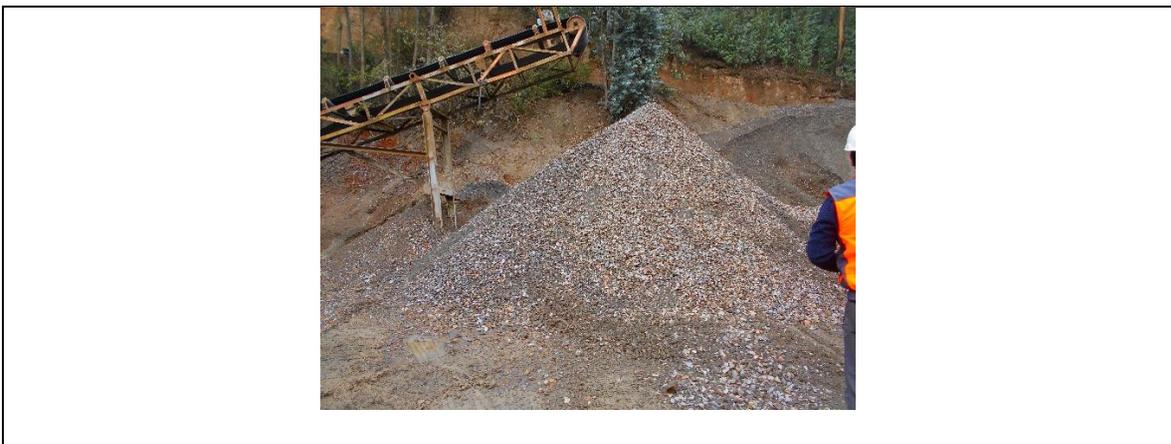
**Figura 20. Acopio de material pétreo en área de procesamiento**

48. Complementario a la actividad de inspección de 3 de abril de 2024, se recibió por parte de la SMA el Oficio N° 0672 DR-BB/2024 del Servicio Nacional de Geología y Minería, correspondiente a su informe técnico de la actividad de inspección, el que en lo pertinente señala en relación al área de acopio presente en el área de procesamiento que "(...) *está dentro de lo existente en la Resolución Exenta N°126, del 09.06.2019*" (Figura 20), luego en relación al área de acopio ubicada en la base del talud se indica que esta "(...) *sin pretilas de seguridad, no cumple de acuerdo con lo indicado en la Resolución Exenta N° 126 del 19.06.2019*" (Figura 21).

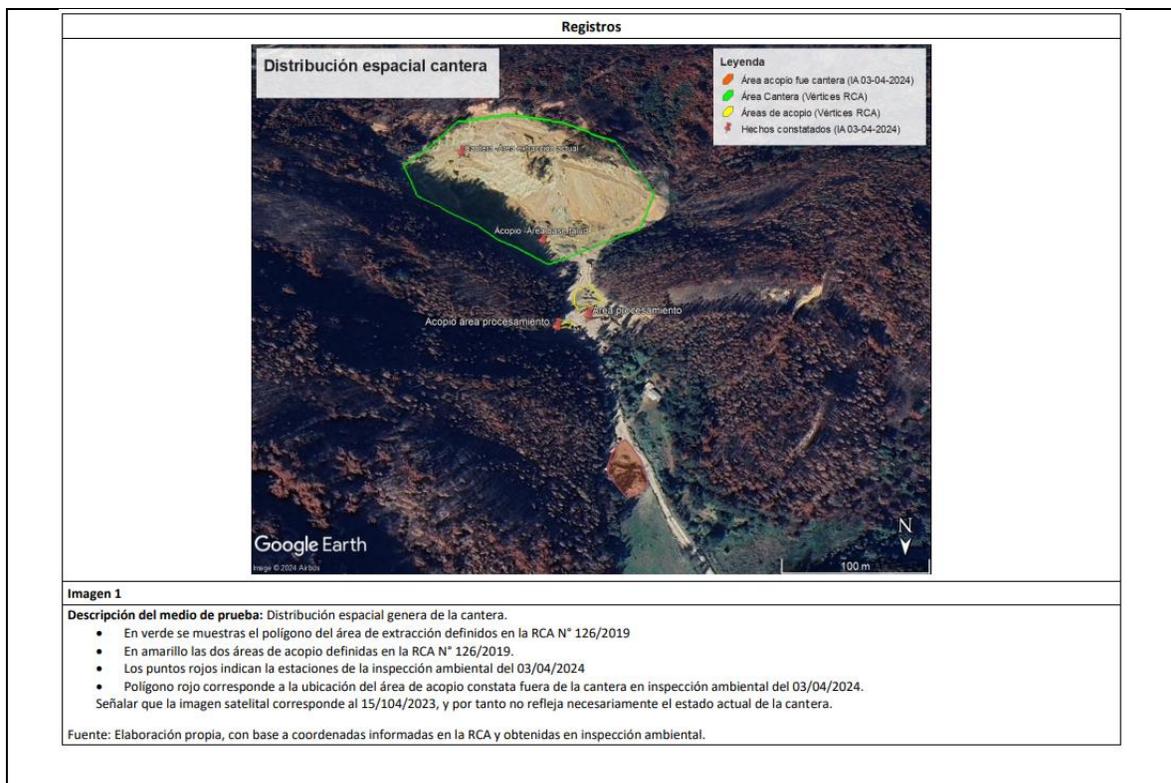
**Figura 22. Distribución espacial del proyecto con indicación de áreas de acopio ubicadas fuera de áreas autorizadas por RCA N°126/2019**

49. De forma complementaria, funcionarios de esta Superintendencia realizaron análisis de imágenes satelitales (Figura 22) que permiten constatar que dos de las tres áreas de acopio constatas en la actividad de inspección de 3 de abril de 2024 se emplazan fuera de las áreas autorizadas en la RCA N° 126/2019 para dichos fines, los que corresponden a los acopios constatados antes del área de procesamiento (Figura 17 precedente) y el área de acopio en base de talud (Figura 19 y 21 precedente), las que a su vez no se encontraban demarcadas, ni contaban con pretilos de seguridad ni canalizaciones de aguas lluvias.

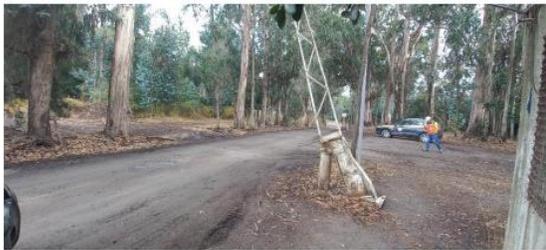
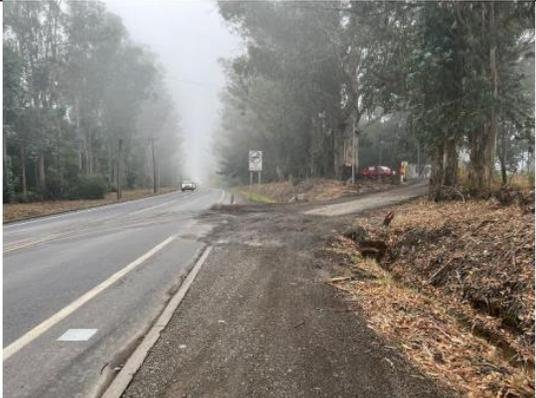
**Figura 25. Ausencia de sistema de lavado de ruedas, y consecuente presencia de material en Ruta CH-156**

Fotografía 22	Fecha: 03-04-2024		Fotografía 23	Fecha: 03-04-2024	
Coordenadas UTM DATUM WGS84 HUSO 18	Norte:	Este:	Coordenadas UTM DATUM WGS84 HUSO 18	Norte:	Este:
Descripción del medio de prueba: Portería sin romana ni sistema de lavado de neumáticos.			Descripción del medio de prueba: Arrastre de material hacia la Ruta 156
