**FORMULA CARGOS QUE INDICA A DITONER Y CÍA
LTDA., TITULAR DE CANTERA PATAGUAL DITONER**

RES. EX. N° 1 / ROL D-287-2024

SANTIAGO, 9 DE DICIEMBRE DE 2024

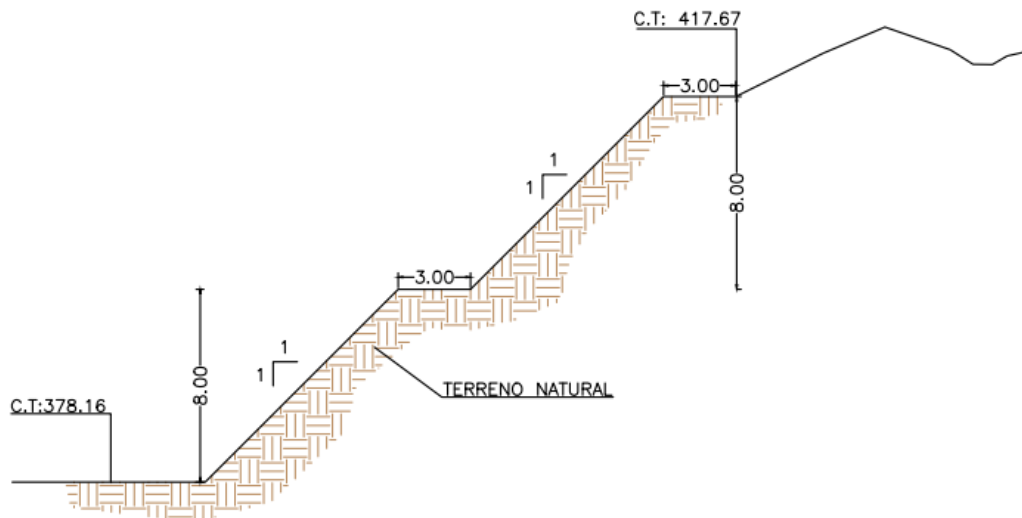
Figura 1. Detalle de los taludes de corte

Descripción: En la figura se observa que de acuerdo al diseño técnico de los taludes de corte, estos debieron desarrollarse en formas de terrazas con una relación de 1:1, y con una profundidad de excavación (altura máxima) de 8 metros.

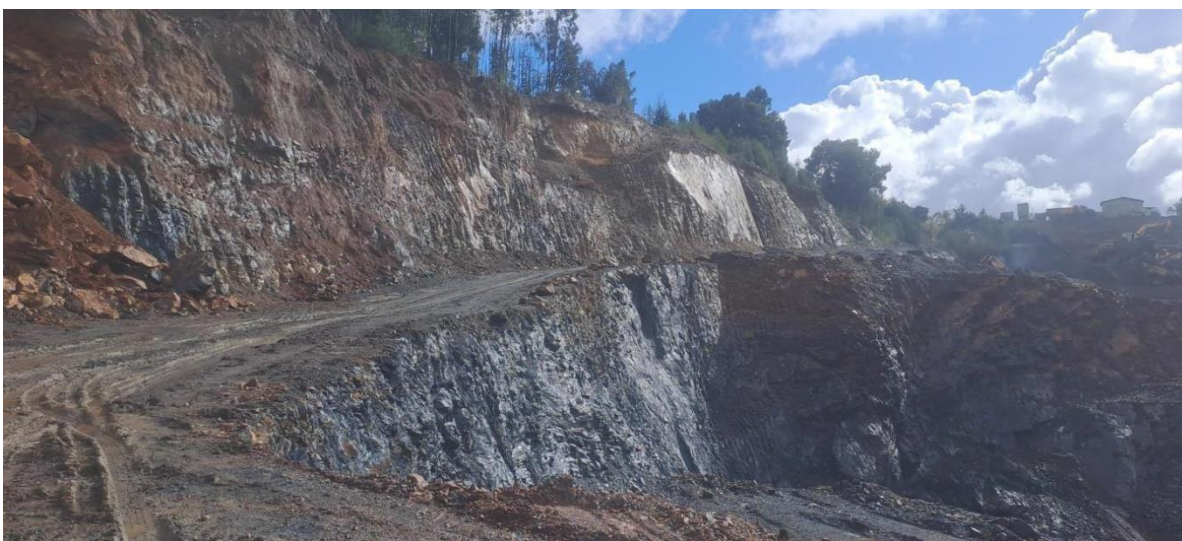
Imagen 1. Laderas del sector poniente de la Unidad Fiscalizable

16. En virtud de los hallazgos levantados en el IFA 2024, particularmente, en base a la visita inspectiva de fecha 7 de mayo de 2024, se constató que, si bien existe aterramiento en algunos sectores del área que conforma la cuña de extracción asociada a RCA N°181/2019, se verificaron laderas que tienen pendientes **sobre la relación 1:1**

(H:V), y de altura de 10 metros aproximadamente. En las siguientes imágenes, es posible observar dichas laderas:

Coordenadas UTM DATUM WGS84 HUSO 18	Norte: 5.900.204	Este: 672.045
Descripción del medio de prueba: En la imagen se observan las laderas del sector poniente de la cantera autorizada mediante la RCA N°181/2019.

bien se observa aterrazamiento en algunos sectores, se observaron laderas que tienen pendientes sobre la relación H:V 1:1. Además de altura de 10 metros aproximadamente [...]".

18. De esta manera, se estima que el titular no estaría dando cumplimiento a lo dispuesto en los considerandos 4.3.1. y 4.3.2. de la RCA N° 181/2019, ni al punto 5.2. del Anexo 2.1. de la DIA del proceso de evaluación ambiental del mismo proyecto, ya que de acuerdo a lo observado en inspección de fecha 7 de mayo de 2024, las pendientes de los taludes se encuentran por sobre la relación de seguridad exigida de H:V=1:1 (45°), y además, con alturas mayores a los 8 metros exigidos.

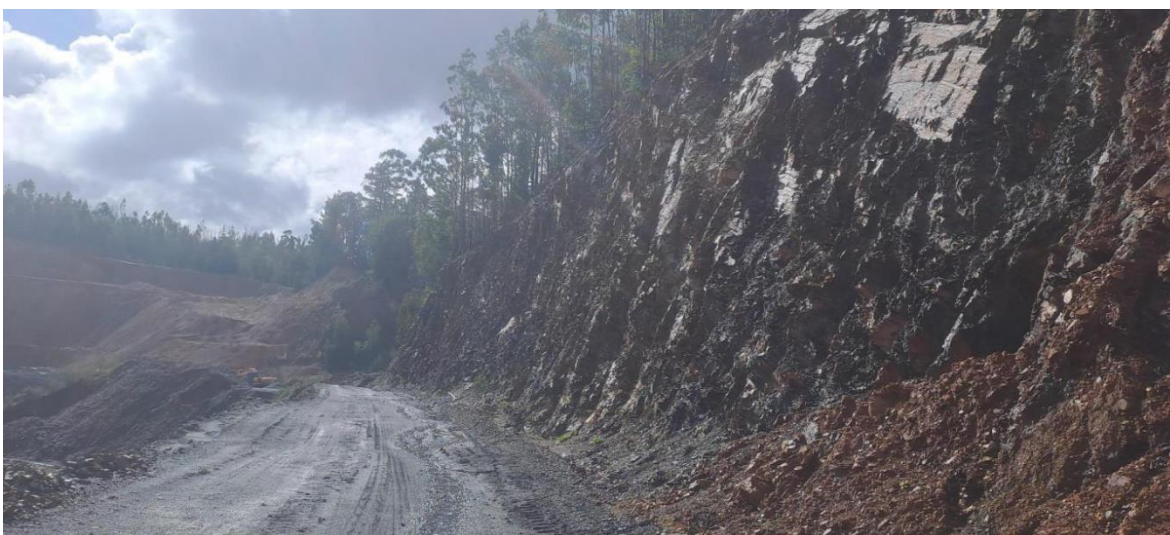
Imagen 2. Laderas del sector poniente de la Unidad Fiscalizable

Coordenadas UTM DATUM WGS84 HUSO 18	Norte: 5.900.204	Este: 672.045
Descripción del medio de prueba: En la imagen se observan las laderas del sector poniente de la cantera autorizada mediante la RCA N°181/2019.

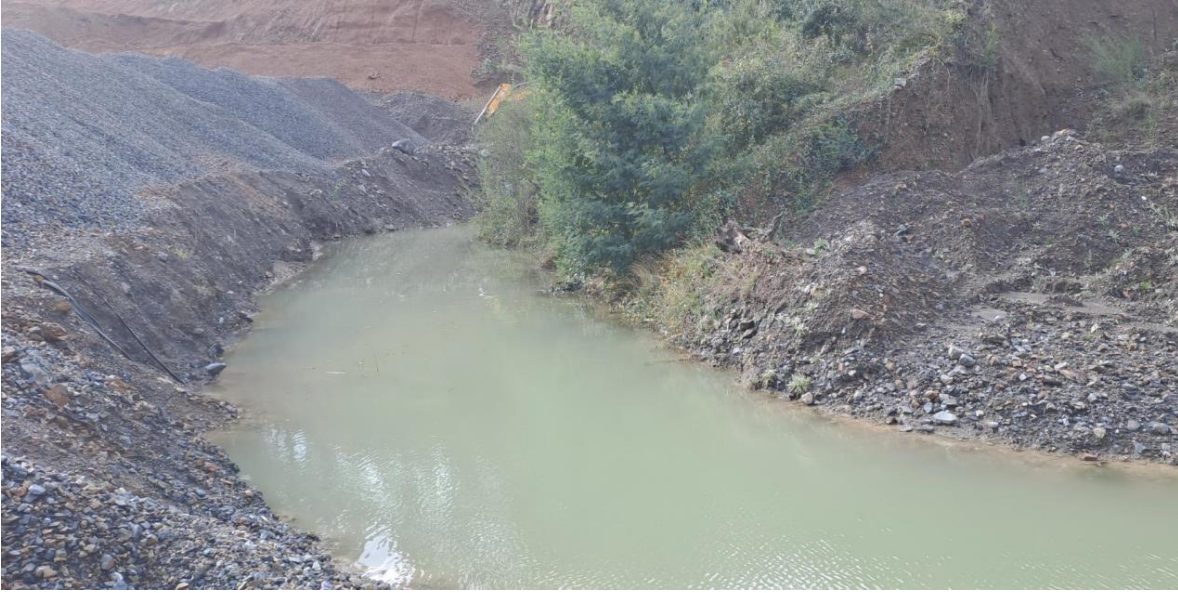
Imagen 3. Acumulación de aguas lluvias dirigidas hacia el punto de descarga

25. En virtud de los hallazgos constatados en el IFA 2024, particularmente, en base a la visita inspectiva de fecha 7 de mayo de 2024, se verificó que el titular no ha construido las obras asociadas al sedimentador, el punto de descarga y el pedraplén proyectado, cuyo funcionamiento fue establecido para la operación del proyecto en el considerando 4.3.2. de la RCA N° 181/2019. Lo anterior, queda de manifiesto al observarse acumulación de aguas lluvias al fondo de la cantera:

Coordenadas UTM DATUM WGS84 HUSO 18	Norte: 5.900.337	Este: 672.116
Descripción del medio de prueba: En la imagen se observa la acumulación de aguas lluvias al fondo de la cantera Patagual, dirigidas hacia el punto de descarga.

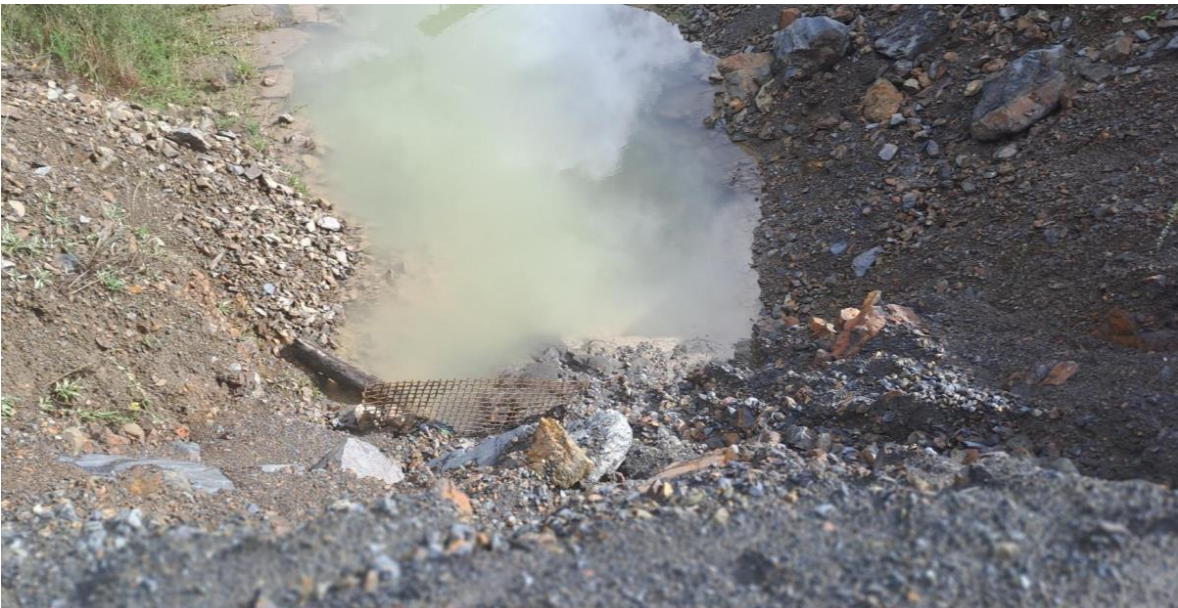
Imagen 4. Sector donde debería estar ubicado el sedimentador

26. Adicionalmente, en la misma inspección de fecha 7 de mayo de 2024, se verificó que en el sector donde debería estar ubicado el sedimentador gravitacional respectivo, existe únicamente una reja gruesa que operaría como una especie de sedimentador rudimentario para la remoción de sólidos gruesos, la que se puede observar en la Imagen 4 siguiente. Esta reja, sin embargo, no cumple con las características técnicas exigidas en el punto 7 del Anexo 4.3 "PAS 156" de la DIA asociada a la RCA N° 181/2019, y, por tanto, no permite asegurar la sedimentación de al menos un 90 % de las partículas correspondientes a un diámetro de 0.425 mm.

Coordenadas UTM DATUM WGS84 HUSO 18	Norte: 5.900.329	Este: 672.171
Descripción del medio de prueba: En la imagen el sector donde debería estar ubicado el sedimentador, donde se observa que las aguas lluvias son dirigidas hacia la quebrada mediante un atraveso en la cantera el cual solo tiene una reja gruesa.

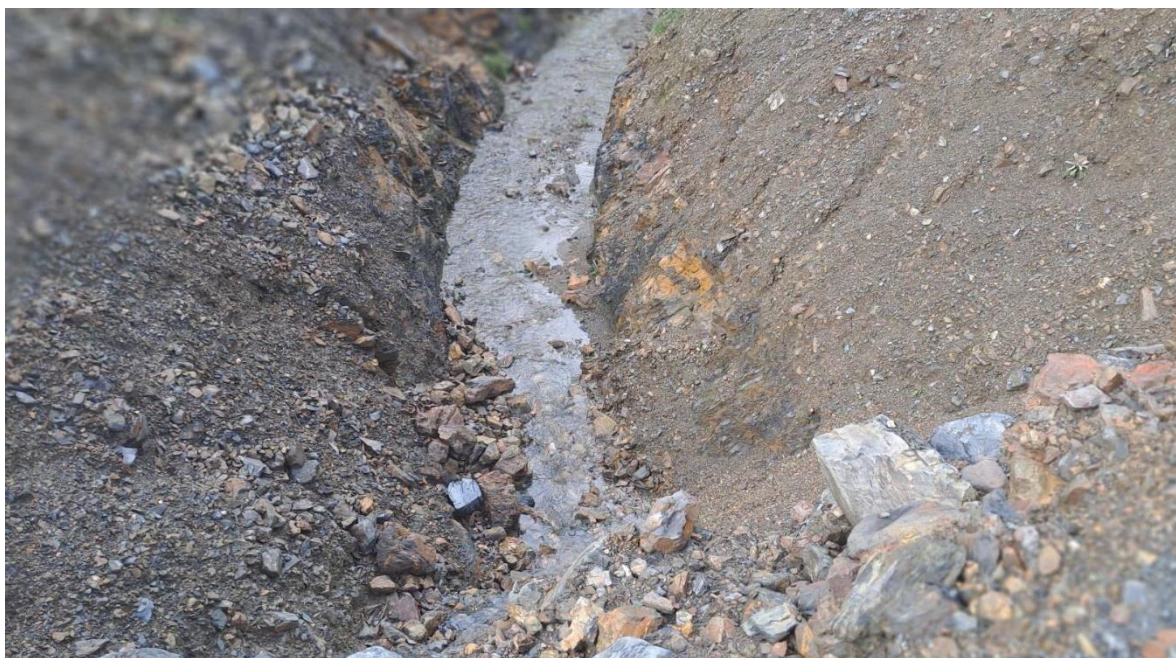
Imagen 5. Sector donde debería estar ubicado el pedraplén

Coordenadas UTM DATUM WGS84 HUSO 18	Norte: 5.900.329	Este: 672.171
Descripción del medio de prueba: En la imagen se observa el punto de descarga de las aguas lluvias, donde debería contar con el pedraplén.

29. Respecto a las obras de **descarga de aguas lluvias** y el **pedraplén**, el análisis del pronunciamiento de la DGA y los hechos constatados en la fiscalización del día 7 de mayo de 2024, permiten comprender que el titular no dio lugar a la construcción de dichas obras de modificación de cauce en el plazo de doce meses otorgado por dicho Servicio, razón por la cual el plazo para su ejecución se encuentra actualmente vencido³. Por otro lado, pese a que el titular no requiere de una autorización adicional para la construcción del **sedimentador gravitacional** por no tratarse de una obra de modificación de cauce en los términos establecidos en el artículo 156 del RSEIA, a la fecha aún no ha dispuesto su construcción.

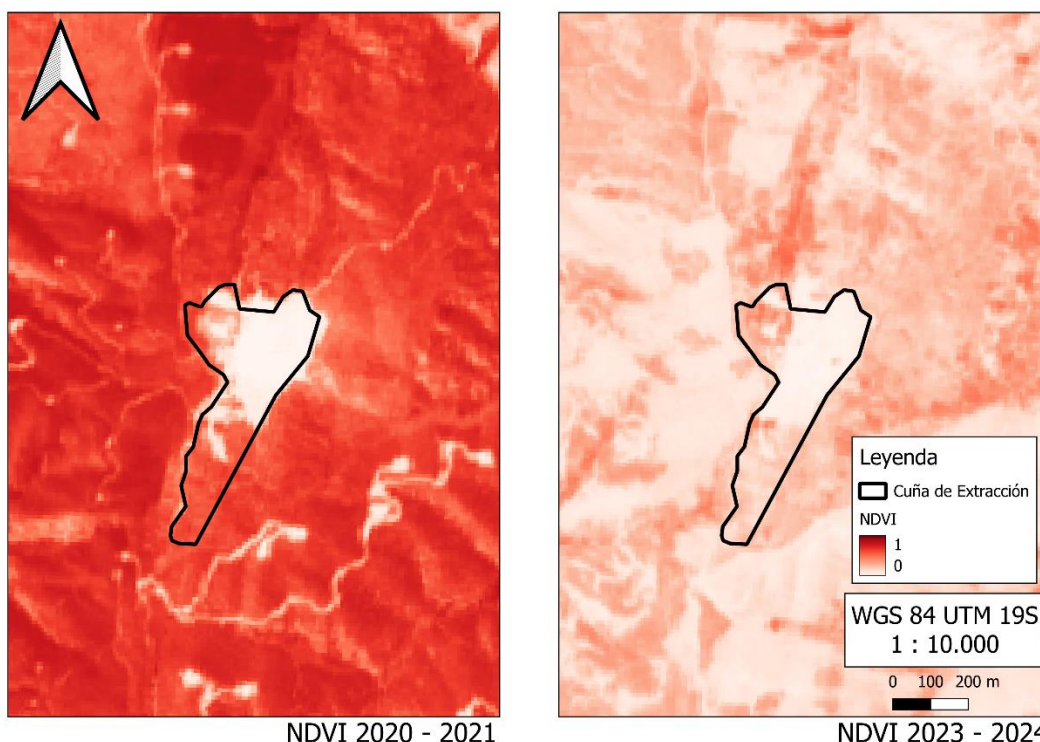
Figura 2. NDVI correspondiente a la cuña de extracción aprobada mediante RCA N° 173/2016

Descripción: En la figura asociada al área de cuña de extracción aprobada mediante RCA N°173/2016, se observa una baja sostenida de vegetación desde el período 2020-2021 al período 2023-2024.

44. Así, a partir de lo observado en la Figura 2 anterior, se logra concluir que desde el período en que el titular habría iniciado la fase de cierre del proyecto (31 de diciembre de 2019) se observa una baja sostenida de vegetación en el área de cuña de extracción, lo que permite verificar que este, a la fecha de la presente formulación, no ha dado cumplimiento a las medidas de incorporación de vegetación arbórea nativa colindante al punto de inicio del cauce, de plantación vegetacional arbustiva con condiciones idóneas de la zona en los taludes y terrazas diseñadas, ni de instalación de vegetación arbórea en el primer tercio del talud y terrazas, de conformidad a lo exigido en el considerando 4.3.3. de la RCA N° 173/2016.
