**FORMULA CARGOS QUE INDICA A SERVIAUSTRAL
LIMITADA, TITULAR DE POZO EMPRÉSTITO ZÚÑIGA**

RES. EX. N° 1 / ROL F-088-2024TE

SANTIAGO, 23 DE DICIEMBRE DE 2024

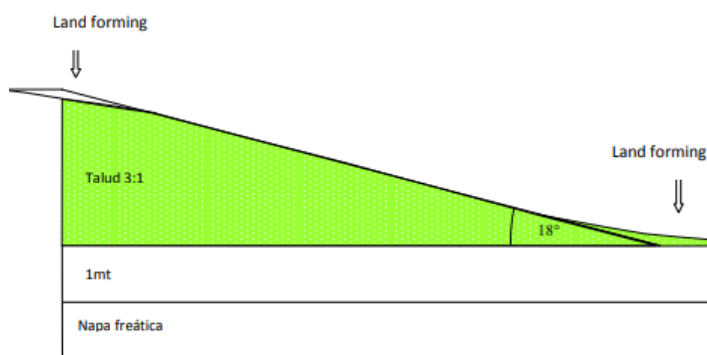
Imagen 2. Propuesta de abandono de talud, aprobado mediante RCA N° 207/2013

20. En seguida, se acompaña una imagen del talud propuesto para el abandono en la RCA N° 207/2013 y otra imagen consistente en un fotomontaje del pozo empréstito, cuyo propósito es crear una visualización fotográfica de dicha propuesta, ambas acompañadas por el titular en su Declaración de Impacto Ambiental (de ahora en más, “DIA”). Luego, se exponen fotografías obtenidas en la inspección ambiental de fecha 27 de marzo de 2024, las cuales exhiben la **existencia de taludes pronunciados**.

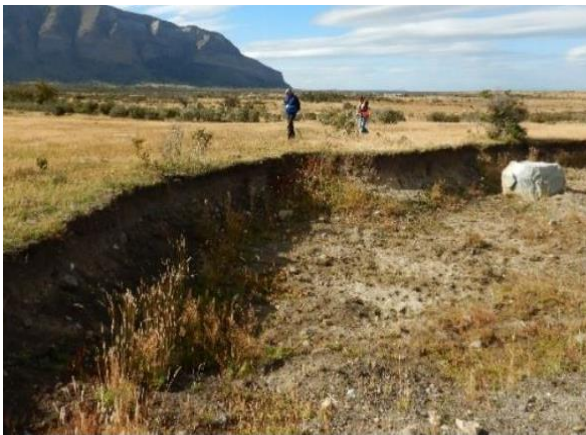
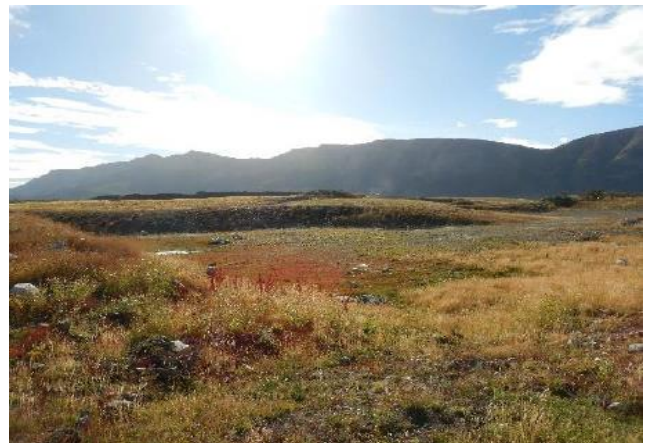
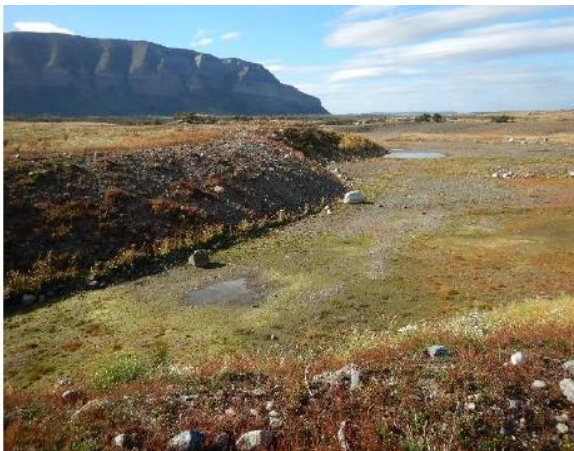
Imágenes 4, 5 y 6. Taludes del sector sur del Pozo Empréstito Zúñiga abandonado

19. En primer lugar, durante la actividad de inspección de fecha 27 de marzo de 2024 y conforme al IFA 2024, fiscalizadores de esta Superintendencia constataron que el titular *“no ha realizado una restauración total de la geoforma, pudiendo observarse áreas con taludes pronunciados, excavaciones profundas, zonas de inundación, entre otros”*.

21. Al comparar las imágenes, queda en evidencia una discordancia entre el estado actual del pozo abandonado por Serviaustral, con lo aprobado ambientalmente mediante RCA N° 207/2013. Como se constata en el IFA 2024, los fiscalizadores observaron la existencia de zonas de extracción –que permanecen hasta la actualidad

sin ser rellenados– y taludes notablemente pronunciados, con paredes completamente verticales, omitiendo por completo el *landforming* exigido durante la evaluación ambiental.

22. De acuerdo con el considerando N° 3.8.2 de la RCA N° 207/2013 *“la restauración del terreno debe privilegiar la reposición de los suelos excavados, asegurar su estabilidad y limitar las pérdidas por erosión a través del proceso de estabilización de taludes”*, por tanto, dado que la medida apunta a la reposición del suelo excavado, su omisión implica tanto un aumento en la probabilidad de remoción de masas, como en la erodabilidad del suelo, es decir, aumenta la tendencia de este a ser erosionado por factores de regímenes de viento y lluvia predominantes en el sector. Esto conlleva efectos sobre la productividad del suelo en aspectos físicos, químicos y biológicos, lo cual se traduce en un detrimento en sus funciones ecosistémicas. Además, se debe considerar que la sedimentación provocada por la erosión genera un riesgo de detrimento de los recursos hídricos superficiales.

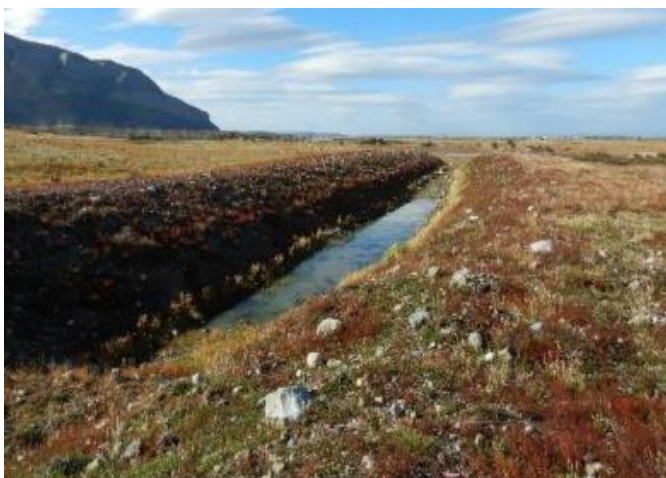
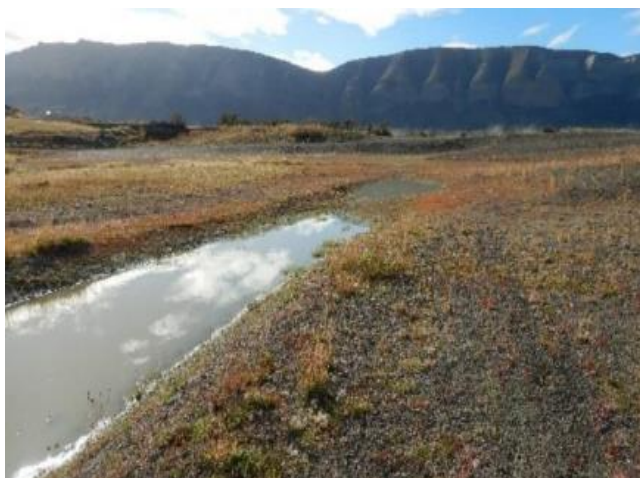
Imágenes 7 y 8. Apozamientos en suelo del sector sur del Pozo Zúñiga abandonado

23. En segundo lugar, también se constató la **existencia de pozos sin rellenar**, y, en específico, se observó la generación de una zona de acumulación de agua al sur del Sector 1, como se aprecia en las siguientes imágenes captadas durante la actividad de inspección:

24. La RCA N° 207/2013 regula la generación de apozamientos, primero, en el considerando N° 3.2.3, sobre Etapa de Abandono, donde expresa que *“se evitará dejar zonas de acumulación de aguas, pero en caso que en algún sector se generen acumulaciones, se desarrollará un sistema de drenaje particular que permita el desagüe de esta agua hacia su drenaje natura (...)”* (énfasis agregado); y luego en el considerando N° 3.6, sobre Hidrología, donde dispone que *“se evitará que durante la explotación del pozo lastrero y después de su abandono se formen apozamientos de agua”* (énfasis agregado).

25. Así, las zonas de acumulación de aguas sin el sistema de drenaje que permita su desagüe hacia su drenaje natural conllevan un riesgo asociado

a la pérdida de suelo, que posteriormente puede afectar la efectividad del plan de recuperación, pues los apozamientos no permiten condiciones óptimas de poblamiento vegetal.

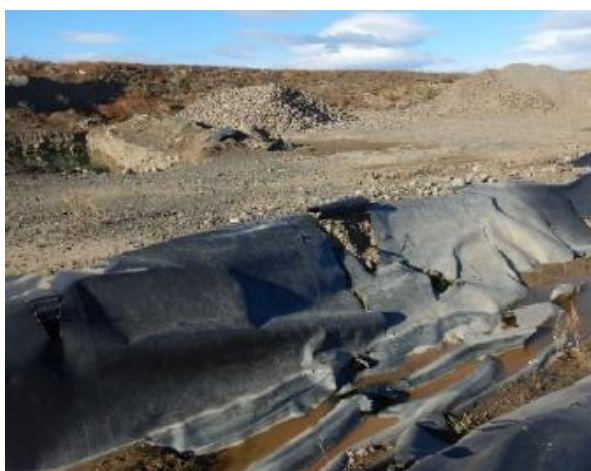
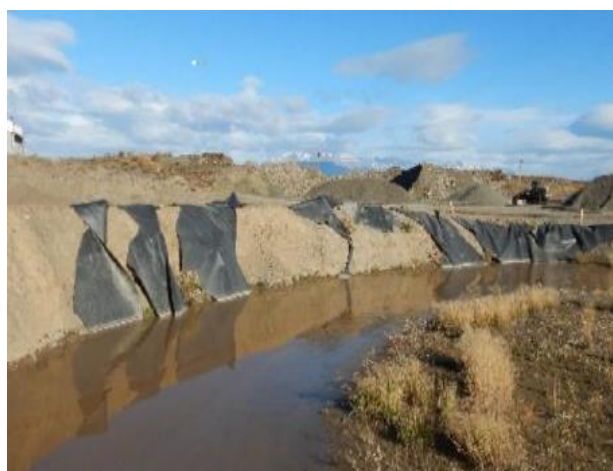
Imagen 9 y 10. Piscinas de lavados de áridos donde se observan roturas en la membrana

26. En tercer lugar, y, en línea con el hallazgo anterior, se constató que las piscinas utilizadas en el proceso de lavado de áridos contaban con una **geomembrana impermeable que presentaba daños visibles en toda su extensión**, tal como se puede detectar en las siguientes imágenes:

27. Conforme al considerando N° 3.2.2.1.3.2. de la RCA N° 207/2013, *“las piscinas están recubiertas de una geomembrana impermeable de 1 mm de espesor, evitando la infiltración de las aguas residuales con acuíferos eventualmente confinados situados a más de dos metros de profundidad del suelo”* (énfasis agregado).

30. Por tanto, el daño observado en las geomembranas representa un riesgo para la calidad de las aguas subterráneas debido a la posible infiltración de aguas residuales. A su vez, en el contexto de la omisión del titular en el correcto abandono de las piscinas mediante el relleno con material de rechazo, se observa que CONCREMAG S.A. opera estas piscinas sin contar con un instrumento de gestión que regule su uso ni considere los efectos potenciales descritos en la Declaración de Impacto Ambiental presentada por Serviaustral. Esto contribuye a la generación de aguas residuales en las piscinas, lo que podría incrementar el riesgo para las aguas subterráneas y afectar el proceso de cobertura vegetal posterior.
