**FORMULA CARGOS QUE INDICA A UNACEM CHILE S.A., TITULAR DE “PROYECTO INDUSTRIAL MOLINERÍA DE CEMENTO CEMENTOS LA UNION S.A.”**

**RES. EX. N° 1 / ROL D-110-2025**

**SANTIAGO, 30 DE ABRIL DE 2025**

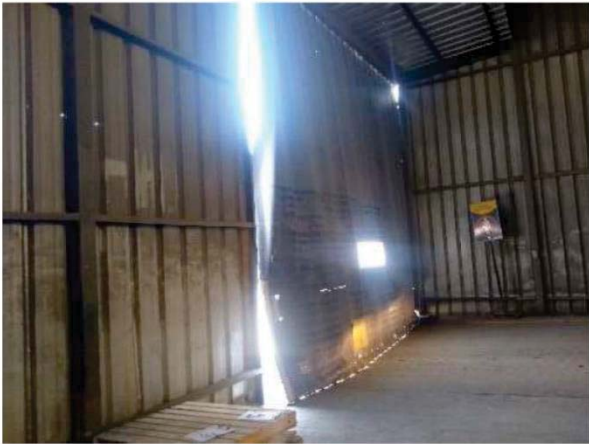
**Imagen N°1.** Vista interior de aberturas en estructura del Galpón Clinker

17. En el marco de la visita inspectiva del 30 de junio de 2022, en el Galpón de Clinker, durante las operaciones de descarga de Clinker, se observó que la estructura donde se estaba operando no era totalmente hermética; presentando diversas aberturas, generando emisiones fugitivas de material particulado de manera constante.

| Descripción Medio de Prueba: Evidencia de las aberturas que presenta la estructura, por donde se filtra el material particulado que se emite en la descarga. | | | | | | | | | | | | | |

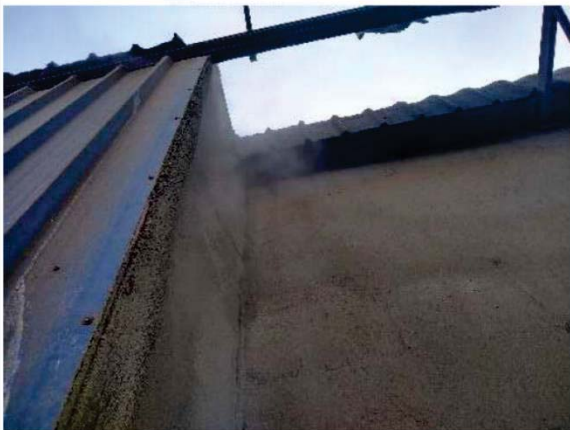
**Imagen N°2.** Emisiones fugitivas desde el interior del Galpón Clinker y adhesión de material en paredes exteriores de galpón

18. Por otro lado, durante el recorrido por el exterior del galpón, se constató que el Galpón de almacenamiento de Clinker presentaba diversas aberturas en sectores de su estructura, principalmente en aquellas uniones entre puertas, paredes laterales y techumbre. Se pudo observar material particulado adherido al techo y a las paredes verticales de la estructura de almacenamiento, así como en la estructura metálica con malla raschel en el sur del Galpón, de antigua data.

| Descripción Medio de Prueba: Vista de una pared vertical del galpón de Clinker donde se observa las emisiones fugitivas que salen del interior y se adhiere a estas superficies externas. | | | | | | | | | | | | | |

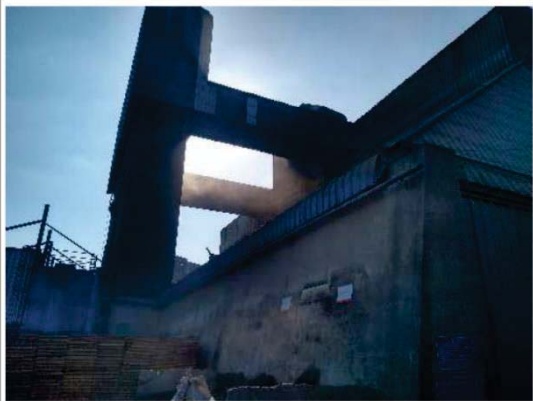
| Descripción Medio de Prueba: Aspecto exterior del galpón de Clinker al momento de las operaciones de descarga. Se evidencia la nube de polvo que circunda el galpón y las tolvas de elevación. | | | | | | | | | | | | | |

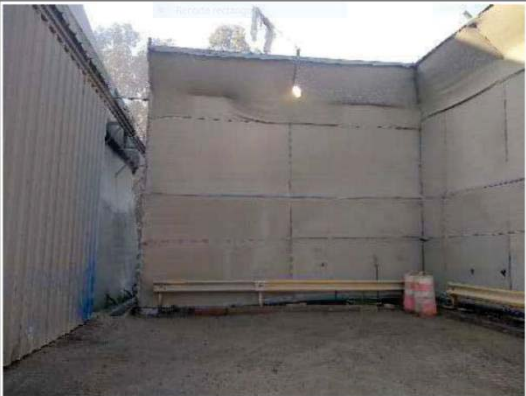
| Descripción Medio de Prueba: Superficies verticales del galpón de Clinker que presentan material particulado adherido a ellas de antigua data y mallas protectoras raschel que también se encuentran saturadas de este material particulado. | | | | | | | | | | | | | |

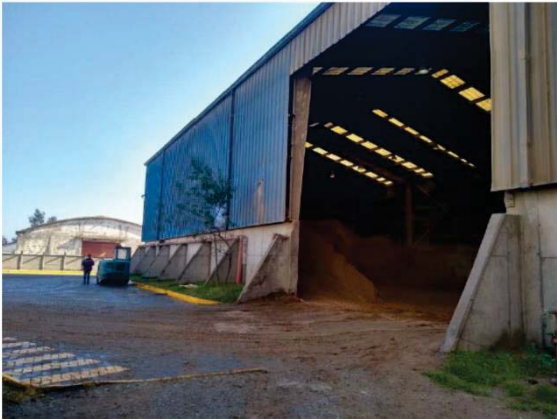
22. Se verificó que se puede acceder al galpón de materias primas por el vano de portón el que se habría eliminado para mejorar el tránsito de la maquinaria. Durante la fiscalización se verificó una operación de carga de materia prima mediante un cargador frontal a la tolva de recepción, en el interior del galpón, tal como se ilustra en la Imagen N°6; por lo tanto, es posible concluir que el titular realiza operaciones con maquinaria encontrándose el Galpón de Yeso y Puzolana sin portón. Por otro lado, durante la inspección se constató que la materia prima había traspasado los límites del Galpón hacia el exterior, precisamente por la acción del tránsito de la maquinaria. Adicionalmente, se verificó que existían roturas en el capacho vertical que transporta la materia prima al molino, lo que generaba pérdidas de material hacia el exterior.

| Imágenes N°5 y N°6. Galpón de Yeso y Puzolana abierto durante operaciones | | | | | | | | | | | | | |
|---|---|---|---|---|---|--|---|---|---|---|---|---|--|
| Descripción Medio de Prueba: Galpón utilizado para el almacenamiento de yeso y puzolana, que opera abierto. Se evidencia en el piso de la entrada, abundante material disperso hacia el exterior. | | | | | | | | | | | | | |

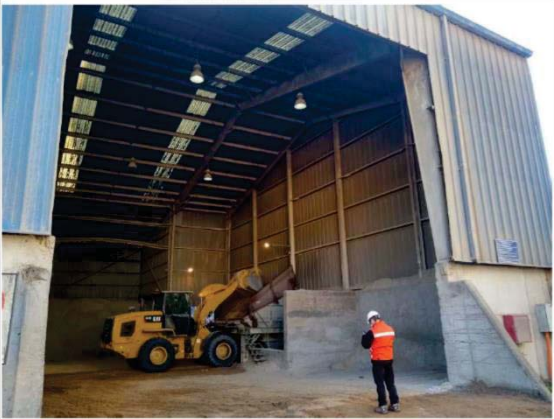
| Imágenes N°5 y N°6. Galpón de Yeso y Puzolana abierto durante operaciones | | | | | | | | | | | | | |
|---|---|---|---|---|---|--|---|---|---|---|---|---|--|
| Descripción Medio de Prueba: Operación de carga de materias primas mediante cargador frontal a la tolva de recepción, que se realiza en galpón abierto. | | | | | | | | | | | | | |

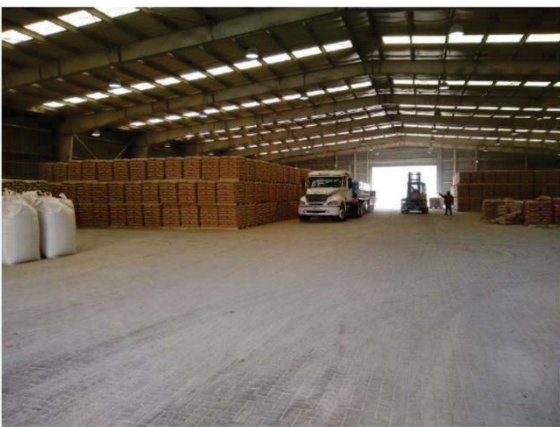
25. Finalmente, en el Galpón de Envasado y Paletizado se observó que ambas operaciones se realizaban en el mismo galpón, el que se encontraba con los dos portones de acceso abiertos al momento de la inspección, instantes donde se estaban efectuando operaciones de envasado y paletizado. Cabe señalar que, al momento de la inspección, el encargado señaló que los portones sólo permanecían cerrados en horario nocturno. A continuación, se presentan imágenes capturadas durante la visita inspectiva, que dan cuenta de que el edificio donde se realiza el envasado y paletizado operaba con las puertas abiertas:

| <b>Descripción Medio de Prueba:</b> Imagen del interior del galpón (vista lado izquierdo) que comparten las operaciones de ensacado y paletizado. Se evidencia que opera con sus puertas abiertas y presencia de material particulado en el piso. | | | | | | | | | | | | | |

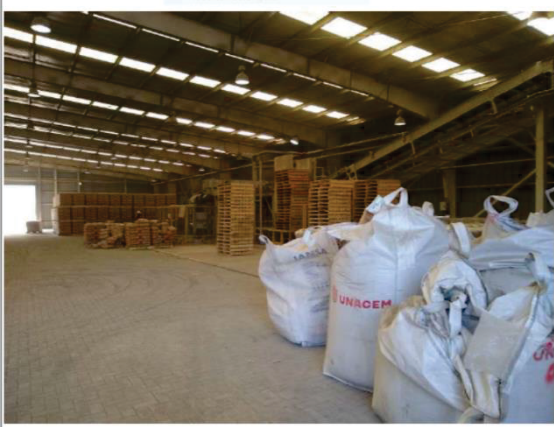
| <b>Descripción Medio de Prueba:</b> Imagen del interior del galpón (vista lado derecho) que comparten las operaciones de ensacado y paletizado. Se evidencia que opera con sus puertas abiertas y presencia de material particulado en el piso. | | | | | | | | | | | | | |

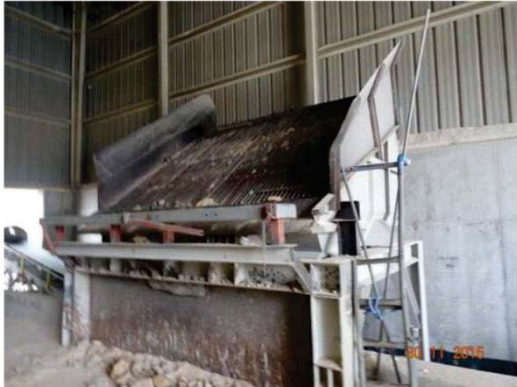
30.            En el marco de la visita inspectiva del 30 de junio de 2022, en el Galpón de Yeso y Puzolana se observó que la estructura no contaba con un sistema de captura de material particulado o algún sistema de aspiración estático de polvo funcionando, cuestión que genera la acumulación y, eventual dispersión, de material hacia el exterior de la estructura. A continuación, se presentan imágenes que dan cuenta de la ausencia del sistema señalado:

| Descripción Medio de Prueba: | Tolva sin sistema de captura de material particulado. | | | | | | | | | | | | |

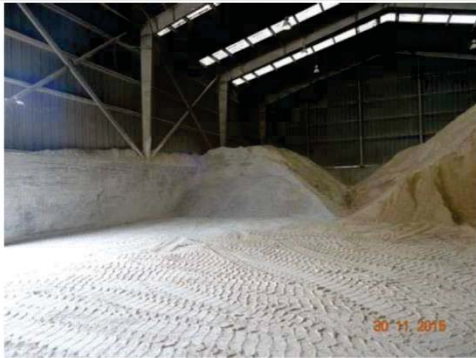
| Descripción Medio de Prueba: | Almacén de Añadidos. No existe ningún sistema de aspiración de polvo en su interior. | | | | | | | | | | | | |

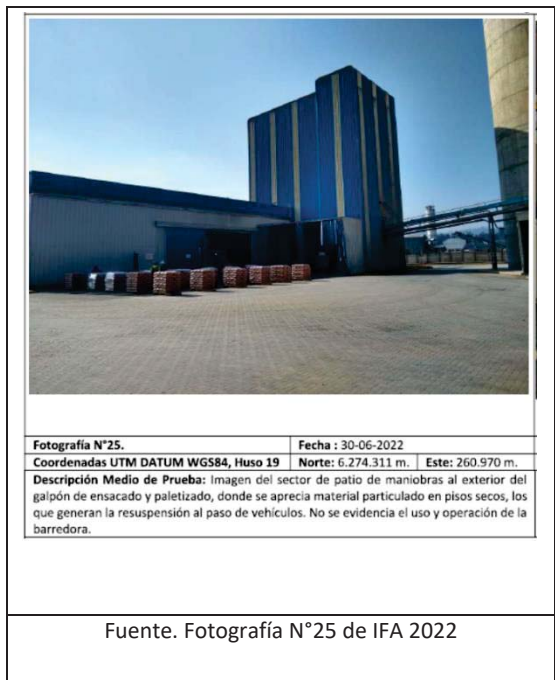
Imagen N°11. Calles interiores de la UF con residuos

35. En el marco de la visita inspectiva del 30 de junio de 2022, se observó que el recinto no se mantenía limpio y libre de residuos. Así, se constató que la máquina barredora de calles no operó durante todo el periodo de la fiscalización. Al consultar al encargado si la máquina barredora se encontraba operativa, este señaló que se encontraba operativa pero que no podía trabajar en superficies húmedas, no obstante lo señalado, el fiscalizador constató que la mayoría de las calles interiores se encontraban secas y con polvo en re - suspensión. Finalmente, se verificó que el tránsito de camiones que ingresaban a la planta con la materia prima incidía en la generación de re - suspensión de material particulado. A continuación, se presenta una imagen del estado de parte de las calles interiores del recinto el día de la inspección:
