**FORMULA CARGOS QUE INDICA A MINERA LAS  
CENIZAS S.A., TITULAR DE “PLANTA CABILDO MINERA  
LAS CENIZAS”**

**RES. EX. N° 1 / ROL D-176-2025**

**SANTIAGO, 15 DE JULIO DE 2025**

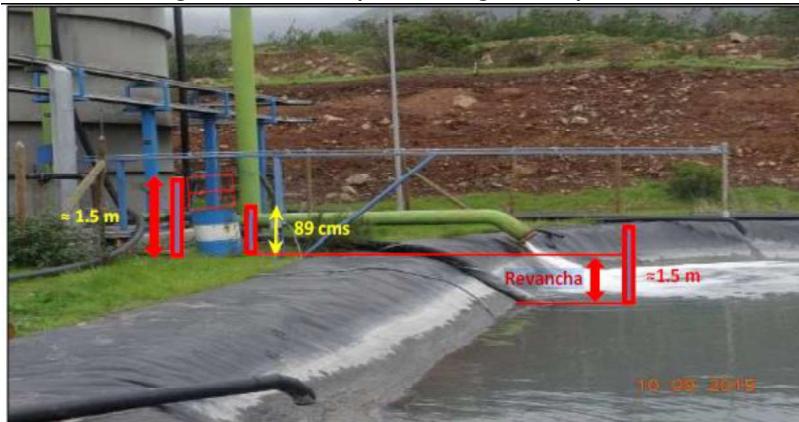
**Figura 4. Revancha piscina de aguas recuperadas**

expediente de fiscalización DFZ-2015-555-V-RCA-IA, particularmente en base a la visita inspectiva realizada con fecha 10 de septiembre de 2015, se pudo constatar que, la piscina recuperadora de la planta de espesado presentaba dimensiones inferiores a las establecidas en la evaluación ambiental del proyecto, al contar con una extensión de 20 m de ancho y 30 m de largo y un nivel de revancha menor a 1,5 m, según se advierte en la siguiente figura:

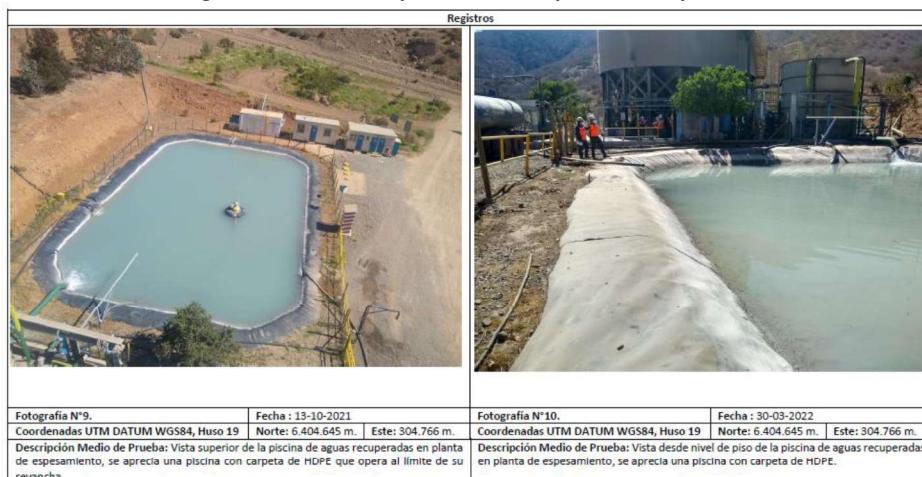
**Figura 5. Piscina recuperadora de la planta de espesado**

35. Por otro lado, a partir de los hallazgos constatados en el expediente de fiscalización DFZ-2022-328-V-RCA, particularmente en base a las visitas inspectivas realizadas con fechas 13 de octubre de 2021 y 30 de marzo de 2022, se pudo constatar que la piscina recuperadora de la planta de espesado presenta un área, altura y revancha inferiores a las establecidas en la RCA. Asimismo, se constató que la piscina ha operado con revanchas menores a los 1,5 metros comprometidos para su operación, según se pudo evidenciar por el gradiente en la coloración de la carpeta HDPE que recubre dicha instalación.

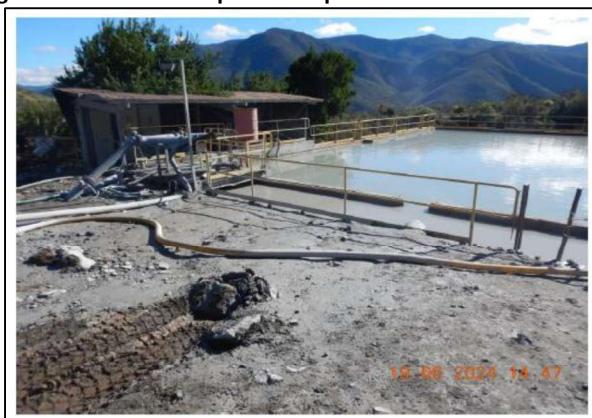
**Figura 7. Sistema de impulsión implementado en la Piscina N°1**

53. Al respecto, la encargada ambiental de la empresa se refirió al funcionamiento de las piscinas colectoras, indicando que desde la piscina N°1 las aguas eran bombeadas hacia la piscina de aguas claras ubicada en la planta de espesado, a través de un sistema de 3 bombas y 2 líneas de impulsión. En lo que respecta a la piscina N°2 —que se llena por rebalse de la piscina N°1—, indicó que, al alcanzar su máxima capacidad, las aguas se desbordan por la canaleta ubicada en su parte alta, para posteriormente ser dirigidas por tubería a la piscina N°3, correspondiente a la tercera piscina del sistema de drenaje del proyecto.

54. Al momento de la referida actividad de fiscalización, se constató que, tras el evento de precipitaciones de 13 de junio de 2024, **el retiro de las aguas desde la piscina N°2 se realizaba por camión aljibe, para su posterior disposición en la piscina de aguas claras**. Luego, se realizó un recorrido por la piscina N°3, observando que al momento de la inspección esta contaba con capacidad para recepcionar agua y que la tubería procedente desde la piscina N°2 no se encontraba efectuando descargas.

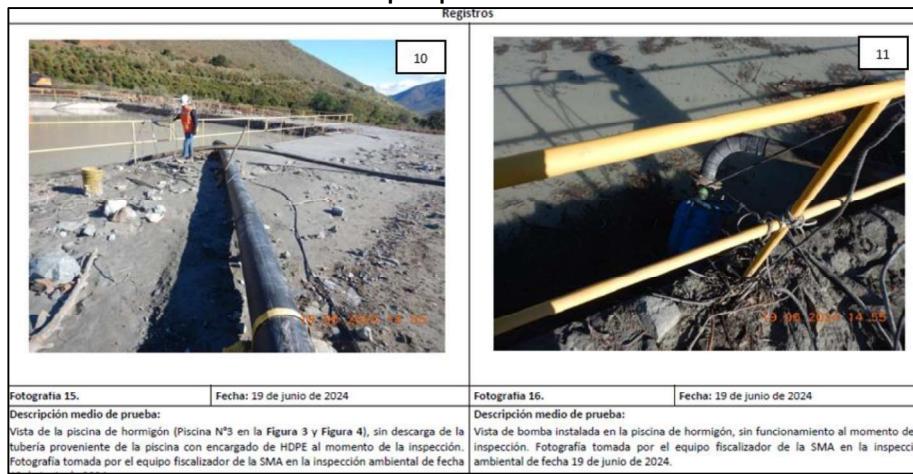
**Figura 8. Piscina colectora N°3 con bomba de impulsión instalada a raíz del evento de precipitaciones**

56. Según lo consignado en el acta de inspección ambiental “[...] Durante el recorrido, **no se observaron tableros eléctricos o evidencias que den cuenta de la implementación de un sistema de bombeo en la piscina de hormigón** [piscina N°3] previo a la contingencia acontecida el día 13 de junio de 2024” (énfasis agregado). Lo anterior, a su vez, es concordante con lo informado por el titular respecto de la conformación del sistema de impulsión previo al evento de precipitaciones, de acuerdo con lo cual el sistema estaba compuesto por tres bombas ubicadas específicamente en la piscina colectora N°1.

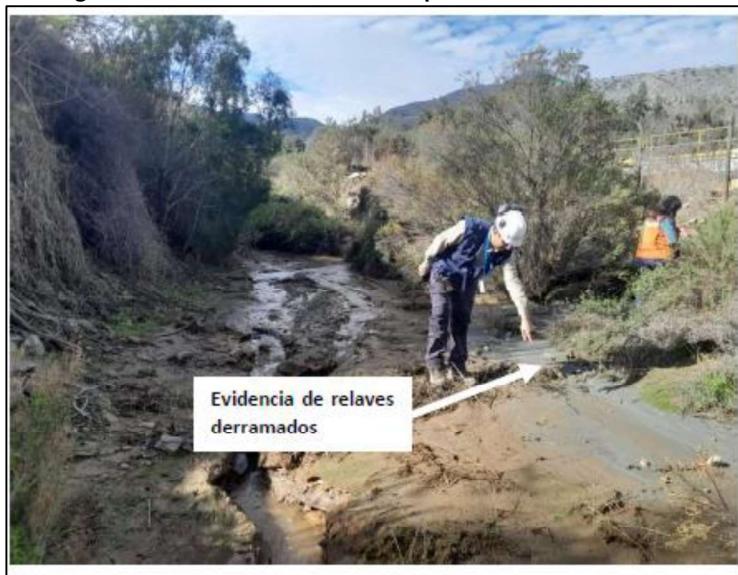
**Figura 10. Escurrimiento de relaves procedente de Piscina N°2**

80. Luego, se inspeccionó el sector de las piscinas colectoras del sistema de drenaje, advirtiendo que estas se encontraban colmatadas de agua al momento de la fiscalización. Asimismo, **se constató la presencia de relaves sin fluidez en dicho sector, advirtiéndose que estos residuos fueron descargados hacia Quebrada Los Maquis.** Desde el punto emplazado en coordenadas 6.405.838 m S, 303.488 m E, se observa que el flujo de relaves proviene desde la piscina N°2 del sistema de drenaje, dirigiéndose hacia Quebrada Los Maquis (véase Figura N°10).

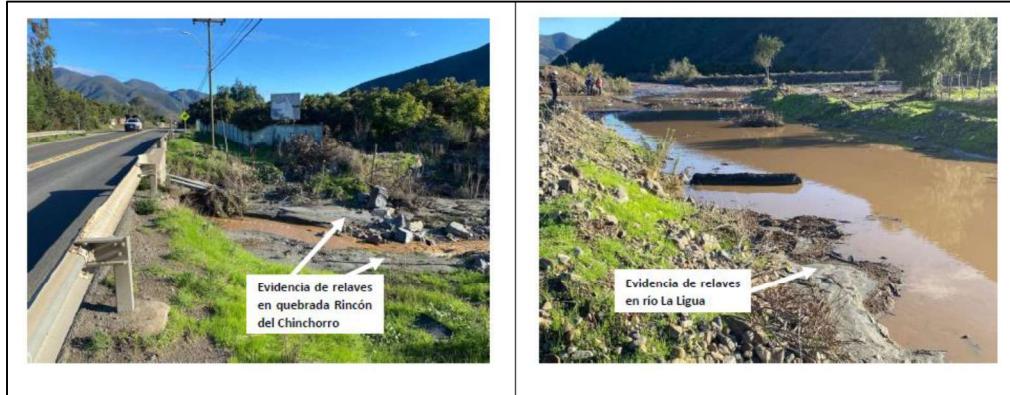
**Figura 11. Relaves en las riberas de cursos de agua superficial**

303.309 m E. Adicionalmente, en el trayecto hasta la desembocadura al río La Ligua, se apreció presencia de relaves en ambos bordes de la ribera, según se evidencia en las siguientes figuras:

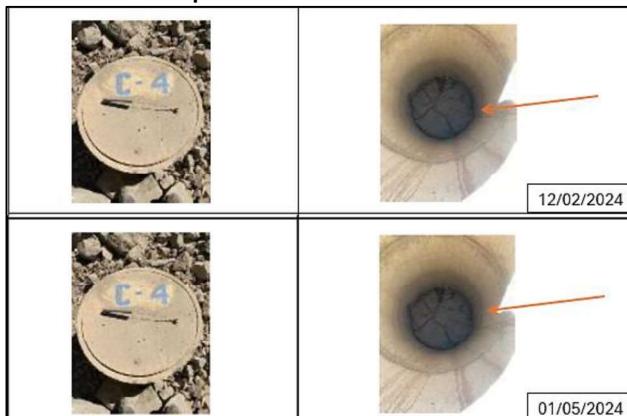
Figura 14. Cámara de Inspección C-4 con sólidos acumulados en su interior

98. En base a la revisión de los antecedentes remitidos por MLC, en particular a partir del análisis de las imágenes de las cámaras de inspección, se advierte que, en general, dichas instalaciones se encontraban en buen estado de mantenimiento y sin taponeos visibles, al día 1 de mayo de 2024. No obstante, según se aprecia de los propios registros de mantenimiento presentados por la empresa, **la cámara de inspección C-4 se evidencia con material acumulado en su interior**, según aparece de los siguientes registros fotográficos:

99. De esta manera, se advierte una implementación deficiente de las medidas de inspección y limpieza de las cámaras de inspección del sistema de drenaje del DEP, con la consiguiente acumulación de sólidos en la cámara de inspección C-4, previo a las precipitaciones ocurridas el día 13 de junio de 2024.

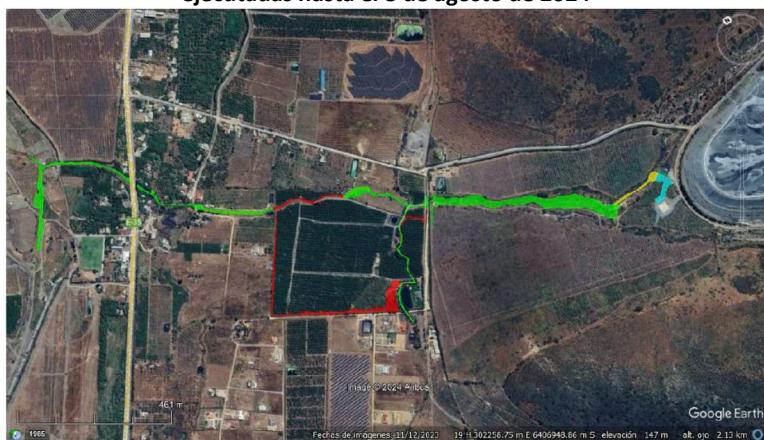
**Figura 15. Superficie afectada por el derrame de relaves, identificando obras de limpieza ejecutadas hasta el 8 de agosto de 2024**

En verde: superficie limpia al 8 de agosto de 2024; En rojo: superficie con limpieza pendiente al 8 de agosto de 2024; En amarillo y celeste: superficie afectada de Quebrada Los Maquis.

aledaños, se pudo constatar que al día 8 de agosto de 2024, se había efectuado la limpieza de un área de 28.209 m<sup>2</sup>, lo que equivale a un 73% de la superficie total afectada por los derrames (38.662 m<sup>2</sup>) y se había recuperado un total de 3.142 m<sup>3</sup> de material derramado, equivalente a un 116,10% del volumen total estimado.

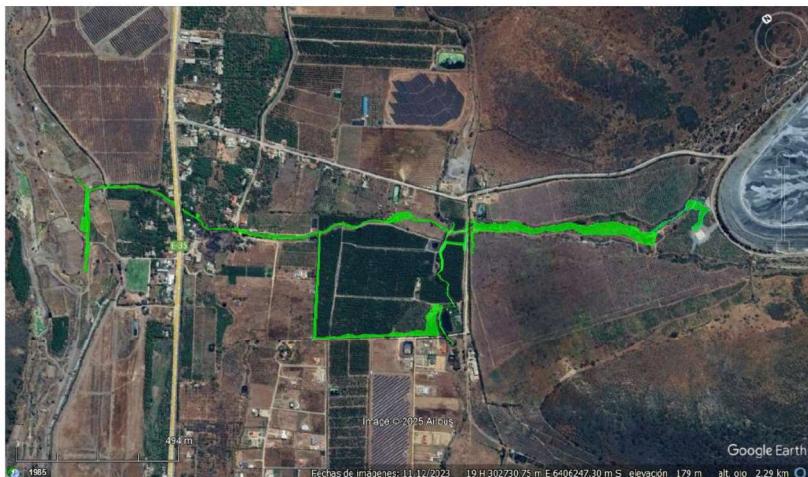
**Figura 16. Superficie afectada por el derrame de relaves, identificando obras de limpieza ejecutadas hasta el 17 de diciembre de 2024**

119. En consecuencia, es posible concluir que **la medida provisional N°3 fue incumplida parcialmente por el titular**, toda vez que las labores de limpieza de los relaves derramados en cursos de agua y sectores aledaños concluyeron su ejecución con fecha 17 de diciembre de 2024, es decir, **con un retraso de 162 días** respecto del vencimiento del plazo de la medida provisional.
