**FORMULA CARGOS QUE INDICA A INMOBILIARIA  
FP75 SPA, TITULAR DE PROYECTO INMOBILIARIO  
SEMINARIO 850 – ÑUÑO A**

**RES. EX. N° 1 / ROL D-057-2026**

**SANTIAGO, 27 DE MARZO DE 2026**

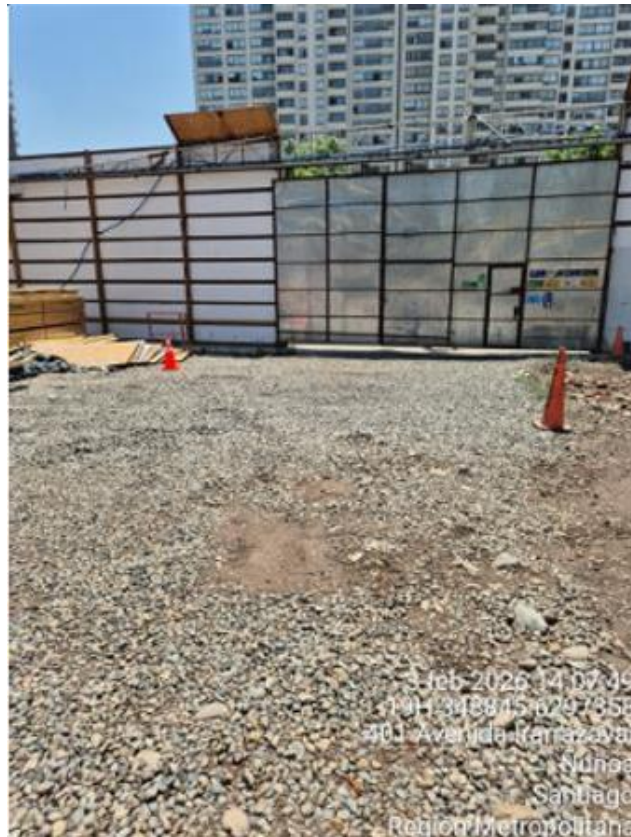
**Figura 2.** Cierre perimetral en deslinde norte.

15. De esta manera, tal como se aprecia en las figuras N° 2 y 3, así como en el IFA 2026, se constató la existencia de paneles de la barrera perimetral y cumbreras dañadas, y que el cierre perimetral no cuenta con algunas cumbreras en la extensión de sus deslindes. Lo anterior, se produce en un contexto en que, de acuerdo a la información remitida por el titular en respuesta a lo requerida en Acta de Inspección de 3 de febrero de 2026, las faenas asociadas a la Sub-fase 2, se habrían retomado —luego de un período de paralización de

16. Tales deficiencias en la implementación del cierre perimetral en los deslindes norte y sur —consistentes en la existencia de paneles de la barrera perimetral y cumbreras dañadas y la ausencia de algunas cumbreras en su extensión— impiden asegurar las condiciones de hermeticidad exigidas en la RCA N° 187/2020, lo que configura el incumplimiento de las medidas de control de ruido comprometidas para la fase de construcción.

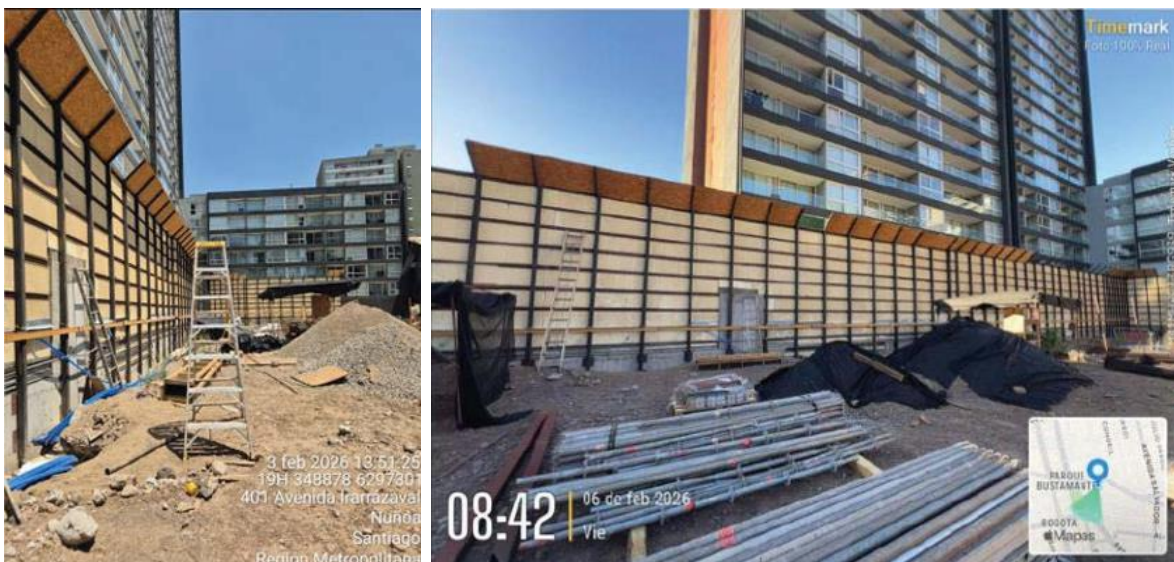
**Figura 3.** Cierre perimetral en deslinde sur.

30. De las figuras N° 2 y N° 3 de la presente resolución, así como de las imágenes contenidas en el IFA 2026, se evidencia la ausencia de implementación de la medida de control de emisiones atmosféricas consistente en la instalación de malla raschel a un metro por sobre la barrera acústica y cubrera en los deslindes norte y sur. En efecto, en dichas figuras se verifica que no se encuentra instalada la referida malla en los términos exigidos. Asimismo, a partir de las figuras N° 4 y N° 5 de la presente resolución, se verifica igualmente la ausencia de malla raschel en dichos sectores.

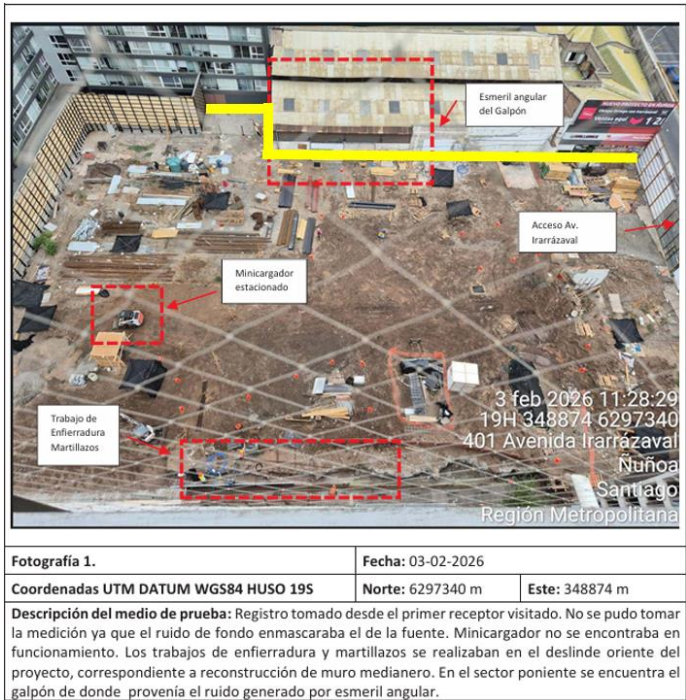
Figura 5. Cierre perimetral en deslinde poniente.

20. Conforme se ilustra en la imagen anterior, mediante una línea de color amarillo se destaca el área que no cuenta con barrera acústica. En dicha área se verifica la existencia de un galpón que funciona como taller<sup>3</sup>. No obstante, dicha estructura no constituye un cierre perimetral bajo condiciones de hermeticidad. En consecuencia, el galpón no permite suplir la ausencia de un cierre perimetral continuo y conforme a las características establecidas en la RCA.

21. A partir de lo anterior se evidencia la inexistencia de un cierre perimetral continuo y hermético en los deslindes oriente y poniente, atendido el carácter provisional de la estructura instalada en el deslinde oriente y la instalación parcial del cierre en el deslinde poniente, así como la presencia de un galpón que no constituye un cierre perimetral, lo que corresponde a un incumplimiento de las exigencias establecidas en la RCA N° 187/2020 en materia de barreras acústicas perimetrales y cubreras durante la fase de construcción.

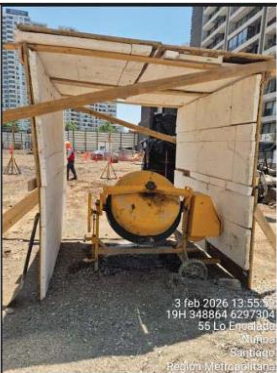
Figura 6. Túnel acústico para la bomba de hormigón.

23. De acuerdo con el IFA 2026, durante la actividad de fiscalización se verificó que la bomba de hormigón no contaba con la medida de control de ruido exigida en la RCA, esto es, la implementación de un semi encierro. En efecto, se constató que dicho equipo operaba bajo un túnel acústico, estructura que presenta dos aberturas<sup>4</sup>, a diferencia del semi encierro exigido, el cual se caracteriza por contar con una sola abertura. En consecuencia, la medida implementada por el titular no corresponde a la exigida en la RCA, por lo que no permite asegurar la eficacia de la mitigación acústica comprometida en relación con el equipo generador de ruido.

| Descripción del medio de prueba: Biombo de estructura de madera con poliestireno expandido de 2 caras con techumbre. Utilizado para la hormigonera. | | |

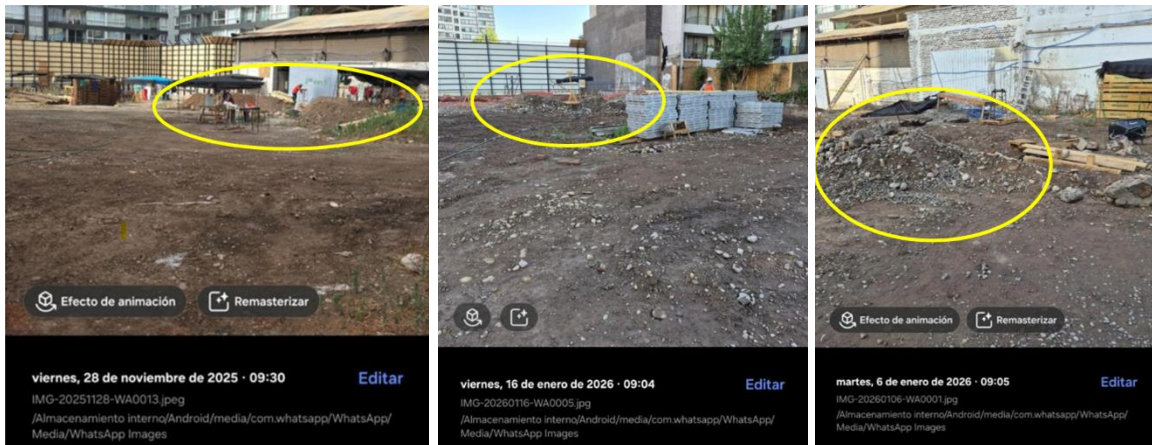
**Figura 7.** Cúmulos de tierra sin recubrimiento de lona o malla raschel.

32. En consecuencia, la existencia de cúmulos de tierra sin cobertura, constatada tanto en la actividad de fiscalización como en las imágenes acompañadas en el IFA 2026 y en la presentación del titular de fecha 16 de febrero de 2026, da cuenta del incumplimiento de la medida de control de emisiones atmosféricas establecida en la RCA N° 18/2020, consistente en el cubrimiento de las pilas de tierra mediante lona o malla raschel durante la fase de construcción.

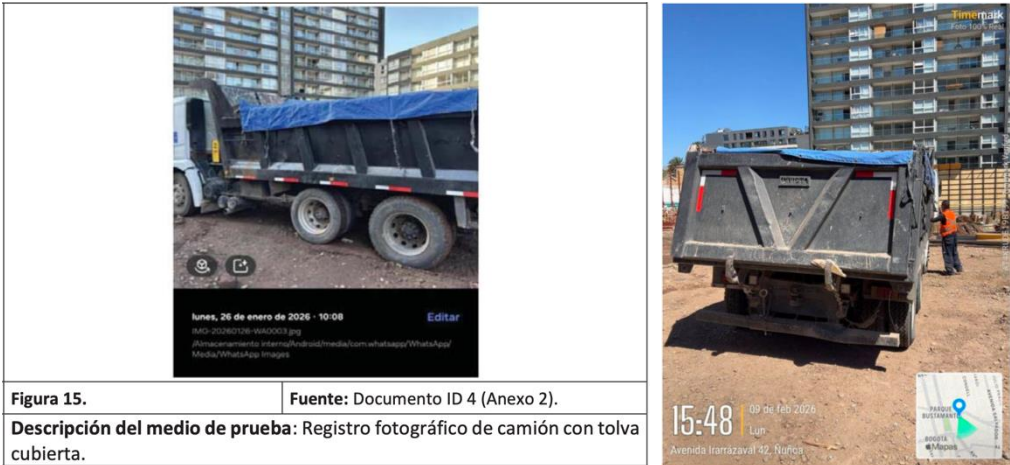
Figura 8. Presencia de camiones al interior de la faena constructiva.

39. Sin embargo, de la revisión de las fotografías incorporadas tanto en el IFA 2026 como las acompañadas por el titular en su carta de fecha 16 de febrero de 2026, se verifica la presencia de camiones al interior de la faena constructiva.

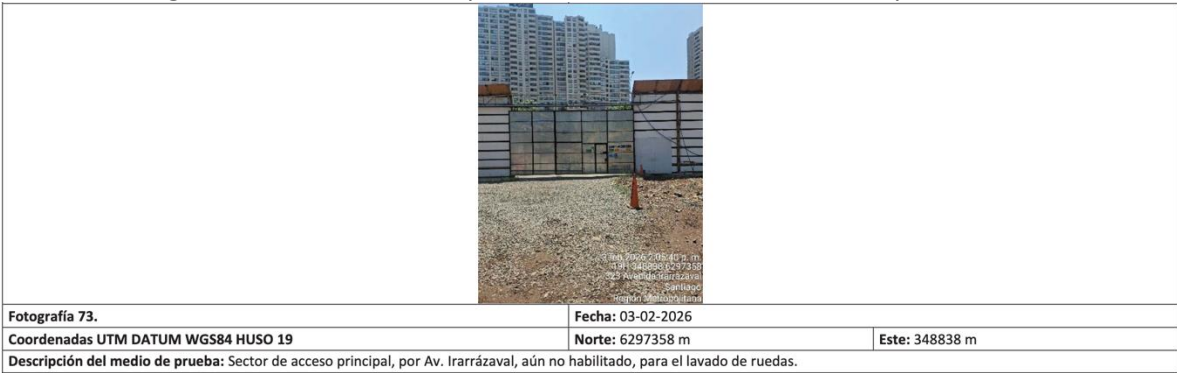
Figura 9. Ausencia de área para lavado de ruedas de vehículos y camiones.

40. Luego, en la actividad de fiscalización realizada por esta Superintendencia con fecha 3 de febrero de 2026, se constató la ausencia de un área destinada al lavado de ruedas de vehículos y camiones previo a la salida de la faena constructiva.

41. En consecuencia, la ausencia de un sistema habilitado para el lavado de ruedas de vehículos y camiones previo a la salida de la faena constructiva, verificada en la actividad de fiscalización, en conjunto con la constatación de la presencia de dichos vehículos al interior de la obra, da cuenta del incumplimiento de las exigencias establecidas en los considerandos 4.3.1.1, 4.3.1.2 y 4.3.5 de la RCA N° 187/2020, relativas a la implementación de instalaciones y acciones para el manejo de residuos líquidos industriales durante la fase de construcción.

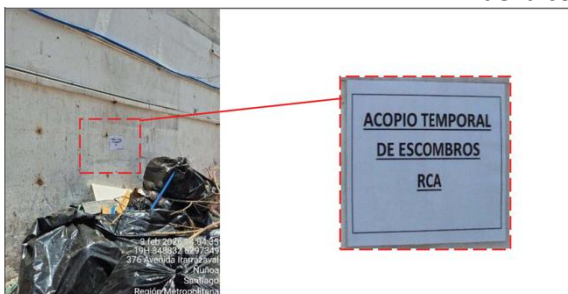
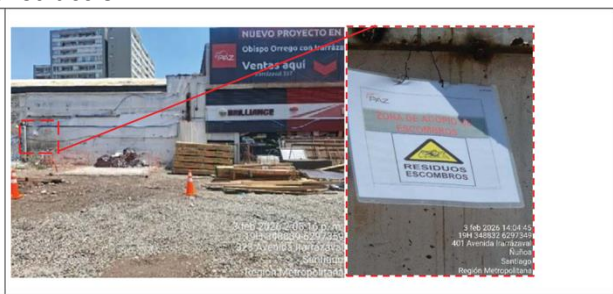
Figura 10. Ausencia de contenedores identificados para el almacenamiento temporal de residuos de la construcción.

46. En efecto, se constató la disposición temporal de residuos de la construcción en distintos sectores abiertos al interior de la faena constructiva, no habilitados para tales fines, lo que constituye un incumplimiento de la obligación de gestionar estos residuos mediante los sistemas de contención exigidos, impidiendo asegurar un manejo adecuado de los mismos.

| Descripción del medio de prueba: Vista a sector de acopio temporal de escombros. | | Descripción del medio de prueba: Vista a sector de acopio de escombros. | |
