MAT.: Presenta Programa de Cumplimiento.

REF.: Expediente Sancionatorio N° F-022-2013.

La Central Termoeléctrica Patache y Sistema de Transmisión Asociado, es producto de la ejecución de un proyecto impulsado por la Compañía Eléctrica Tarapacá S.A., en adelante CELTA S.A., filial de la Empresa Nacional de Electricidad S.A. (ENDESA). Su obra principal es una central generadora sobre la base de carbón bituminoso, de 150 MW brutos de potencia. La

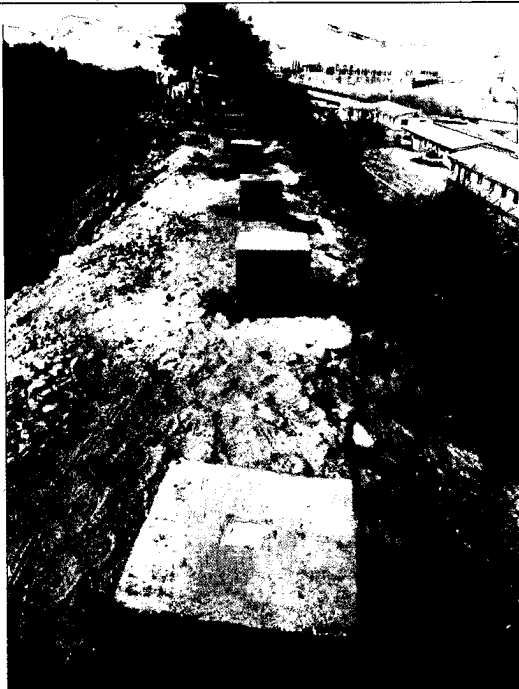
12.1.2. La pantalla vegetal no cubre la cancha de acopio de carbón en su totalidad. Además hay secciones que no cuentan con malla raschel y otras en donde ésta no se ha instalado.

Como se pudo constatar en la visita de fiscalización, existen tramos en los cuales los individuos plantados han tenido poco crecimiento, y por ello al mirar desde la base del pretil los árboles más pequeños no se ven. Es por esto que, además de los trabajos para mejorar la calidad del suelo, se plantará árboles adicionales, intercalándose a los ya existentes de manera que se mejore el cubrimiento de la cancha según el diagrama que se adjunta en Anexo N° 3. Cabe destacar que también existen sectores en los cuales los individuos presentan bajo tamaño, pues han sido replantados hace corto tiempo y aún no han alcanzado el tamaño promedio de la pantalla vegetal, tal como se muestra en la Fotografía N°1 a continuación.

Fotografías N° 1 y 2: Muestra los trabajos realizados para la implementación de malla Raschel en sectores donde ésta estaba dañada. Además, se observa a un costado árboles de bajo tamaño que forman parte de la pantalla vegetal.

Actualmente se encuentra en implementación el cierre del perímetro de la cancha de carbón en todo el sector donde está habilitado el pretil. Además, se propone en el Programa de Cumplimiento la presentación de un plan de mantenimiento de la malla Raschel que asegure una reposición más rápida de los sectores que se deterioren por acción del viento u otro motivo. Es así como también se habilitaron estructuras más sólidas en el suelo a fin de reforzar los marcos que sustentan las mallas en el sector poniente de la cancha, donde no se contaba con este sistema de sujeción, tal como se muestra en las fotografías a continuación.

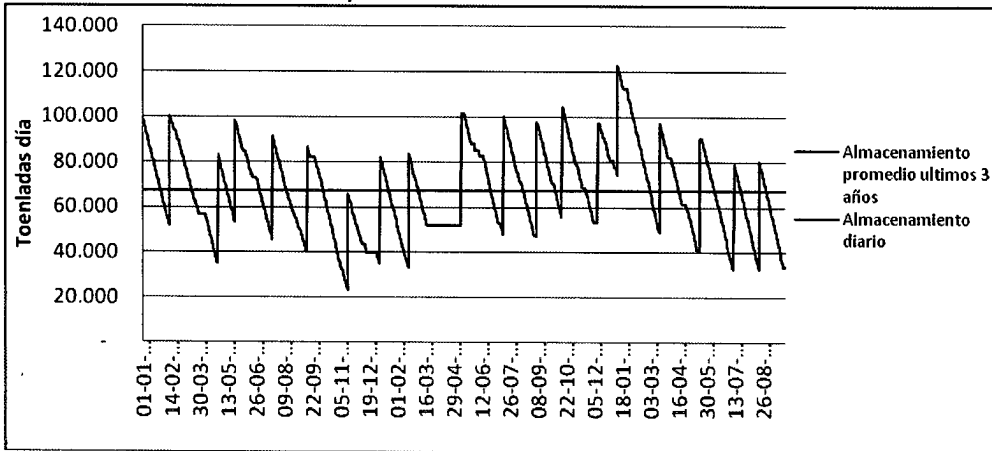
Se constató durante la fiscalización ambiental que la cancha de acopio almacenaba 100.000 toneladas de carbón aproximadamente, excediendo la capacidad de diseño aprobada de 60.000 a 70.000 toneladas.

La revisión de los datos arroja como resultado que el promedio diario de almacenamiento de carbón correspondió a 67.550 toneladas. También se puede verificar que sólo la mitad del tiempo se manejan cantidades superiores a 70.000 toneladas. Se adjunta un gráfico en el cual se observa la situación planteada.

Grafico N°1: Almacenamiento diario en la cancha de carbón de Central Tarapacá desde el 01 de enero de 2011 al 30 de septiembre de 2013.

Sin perjuicio de lo señalado, el Programa de Cumplimiento que se presenta en este acto, contempla dentro de su meta mantener un acopio igual o menor a 70.000 toneladas, equivalente al valor de reserva.

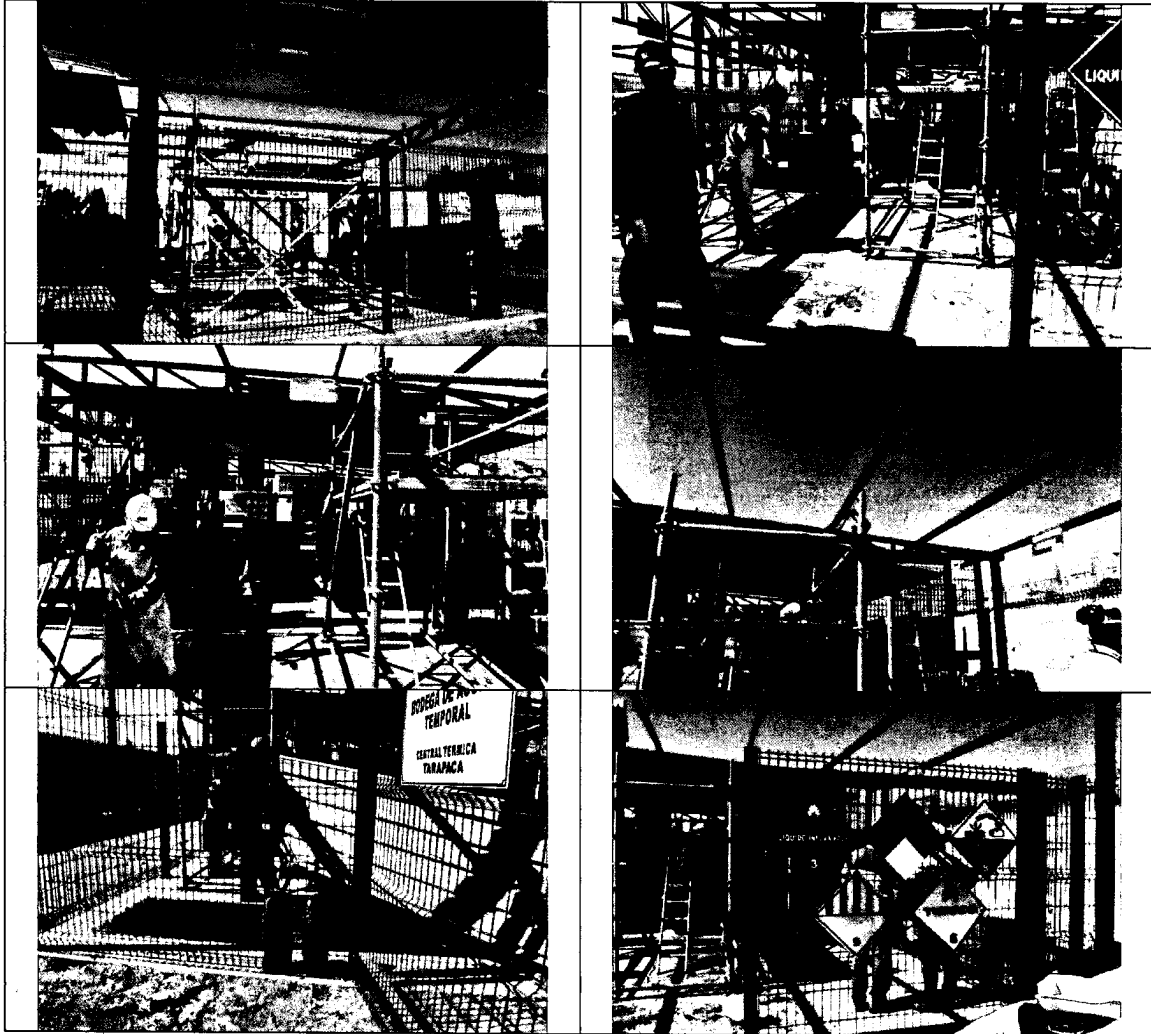
12.4.4. En el sector de las bodegas de residuos domésticos y residuos peligrosos, se constató la existencia de líquidos percolados dispuestos en el suelo natural y mezcla de residuos domésticos con residuos peligrosos en contenedores ubicados dentro de la bodega de residuos peligrosos.

La ocurrencia de la acción descrita, se debió a que producto del movimiento de los contenedores de residuos, accidentalmente éstos se rompieron en la esquina inferior, situación que fue detectada y procediéndose al reemplazo de dichos envases. Al efectuar el recambio de algunos equipos o elementos que contienen productos contaminados, se utilizan

Set de fotografías N° 9, 10, 11, 12, 13 y 14: Trabajo en la bodega de acopio temporal de residuos de la Central Tarapacá.

Adicionalmente, se informa que la bodega de residuos fue mejorada en su totalidad, restituyendo la impermeabilización del piso, demarcación de las zonas de acopio, mejoras en la señalética, renovación de techumbre y recambio de reja perimetral.

Dentro del contexto de mejoras en la bodega de acopio de residuos, también está la renovación de los contenedores de residuos domiciliarios evitando así la existencia de percolados.
