NOMBRE DE FANTASIA : LOCAL "MALDITA SEA"

TITULO DOCUMENTO : PROGRAMA DE CUMPLIMIENTO DE LA NORMATIVA AMBIENTAL D.S.38

RES. EX. N°1/ROL D-005-2016

**TITULO DOCUMENTO : INFORME TECNICO PARA CUMPLIMIENTO AMBIENTAL
D.S.38**

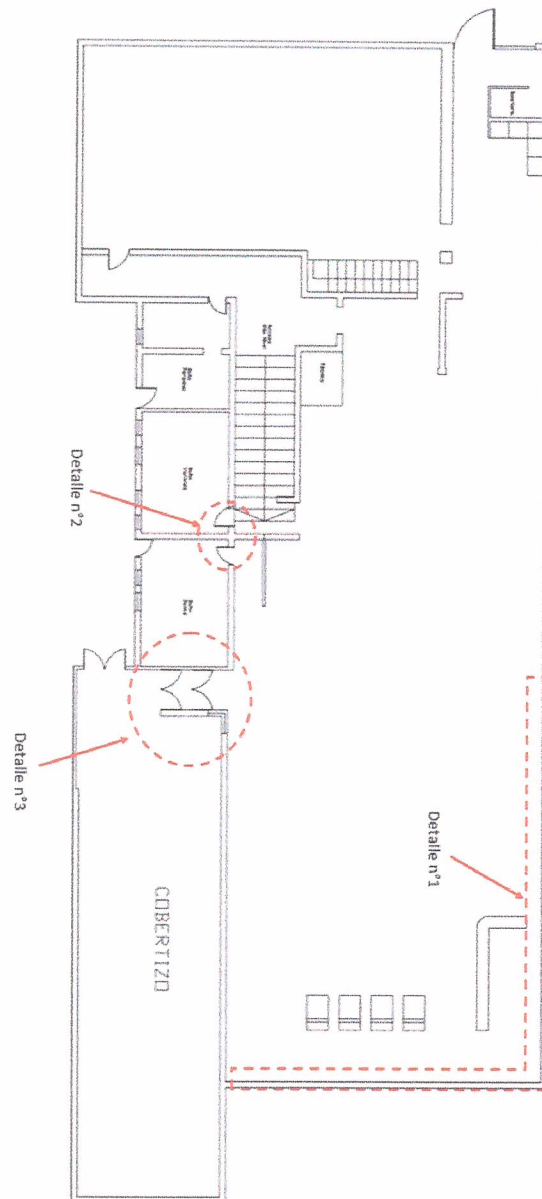
Plano del local con ubicación de deficiencias.

- a) Deficiencia en la aislación acústica en ventanas ubicadas en el sector fumadores y pista de baile principal, en el primer nivel.
- b) Problemas con la abertura de la puerta en el mismo sector, quedando en transmisión directa del ruido al exterior.
- c) Problema de sellos varios dentro del local
- d) Problemas de sello perimetral en las puertas de escape.
- e) Problema de aberturas de puertas de los baños, quedando estas abiertas en transmisión directa por las ventanas de ventilación.

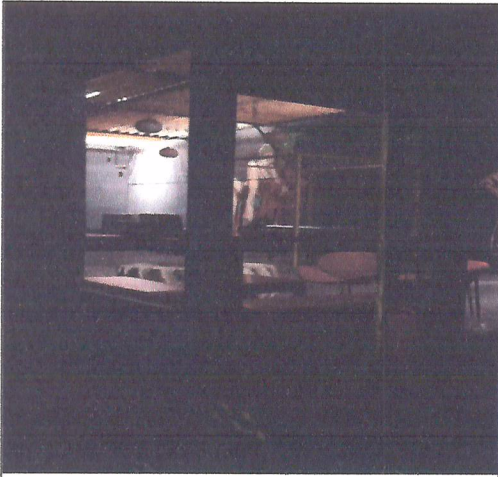
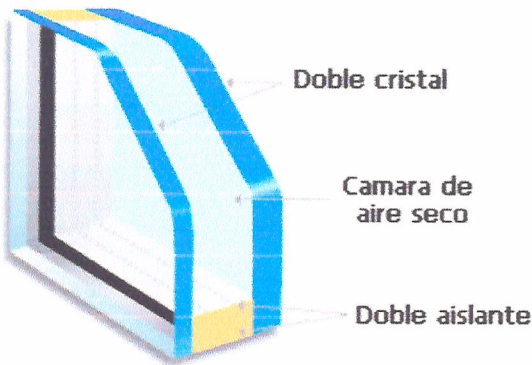
- a) Deficiencia en la aislación acústica en ventanas ubicadas en el sector fumadores y pista de baile principal, en el primer nivel: Se propone instalación de ventanas tipo termo panel con un vidrio de 5 mm de espesor doble con cámara sellada al vacío.

<p>Imagen Actual</p>	<p>Propuesta: Instalación vidrio termo panel</p>
<p>Valor actual de Rw :29 db</p>	<p>Rw Propyectado: 45 db</p>

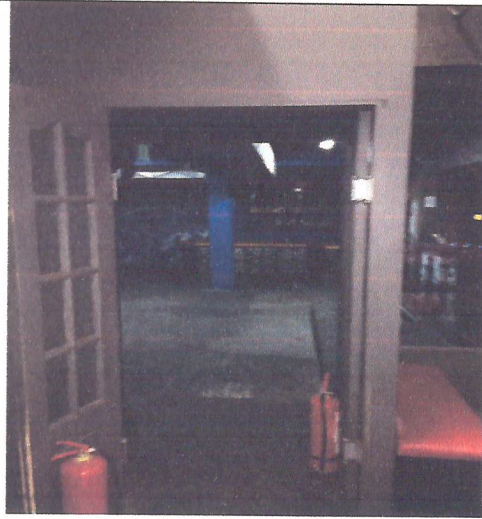
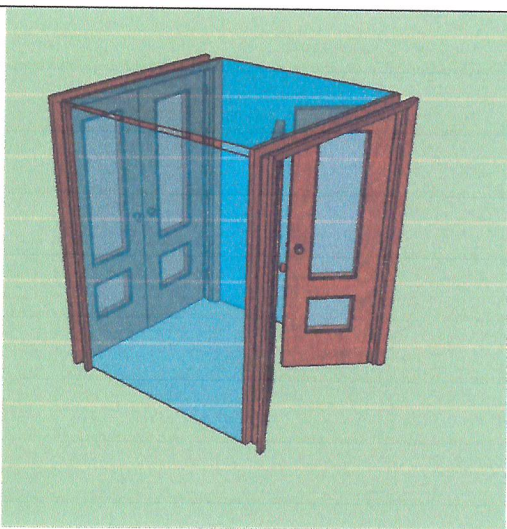
- b) Problemas con la abertura de la puerta en el mismo sector, quedando en transmisión directa del ruido al exterior: Se propone la confección de una puerta batiente adicional con un tabique aislado acústicamente a su vez

<p>Imagen Actual</p>	<p>Propuesta: sistema doble puerta</p>
<p>Valor actual de Rw :29 db</p>	<p>Rw Proyectado: 61 db</p>

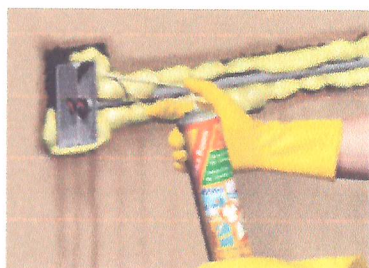
- c) Problema de sellos varios dentro del local: Se propone sellos varios en sectores de aberturas, con espuma de poliuretano.

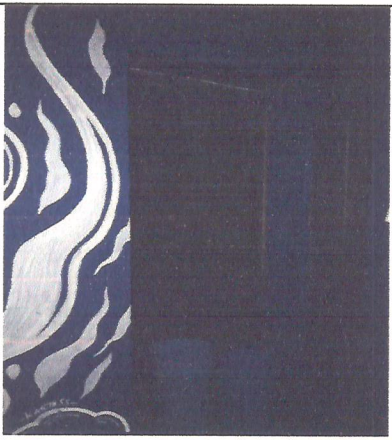
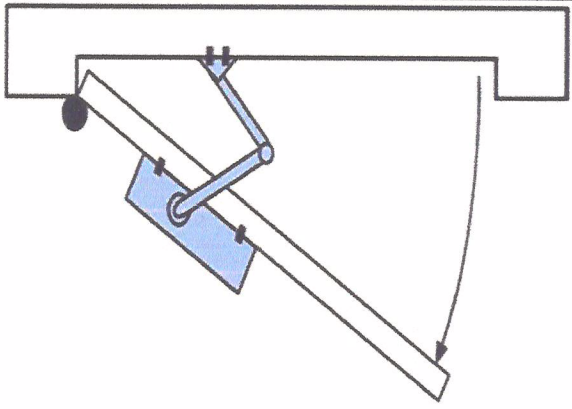
e) Problema de aberturas de puertas de los baños, quedando estas abiertas en transmisión directa por las ventanas de ventilación.

<p>Imagen Actual</p>	<p>Propuesta: Instalación brazo hidráulico.</p>
<p>Valor actual de Rw : no aplica</p>	<p>Rw Propyectado: con puerta cerrada 29 db</p>
