EN LO PRINCIPAL: Presenta programa de cumplimiento. EN EL PRIMER OTROSÍ: Téngase presente. EN EL SEGUNDO OTROSÍ: Artículo 31 de la Ley N° 19.880.

Programa de Cumplimiento
AGRÍCOLA MOLLENDO S.A.

INFORME REGULARIZACIÓN CAMARA MORTUORIA

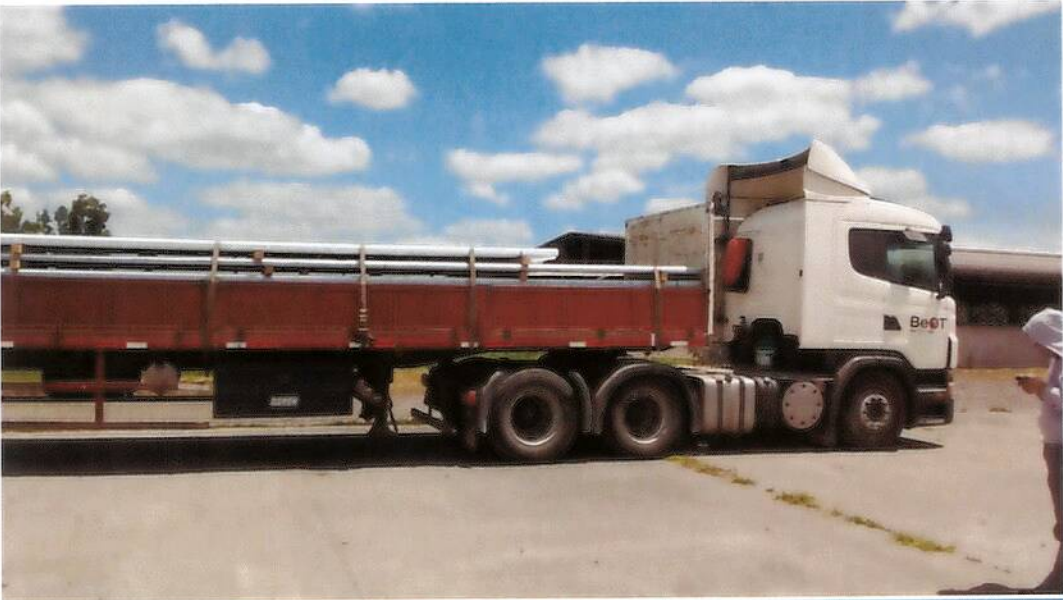
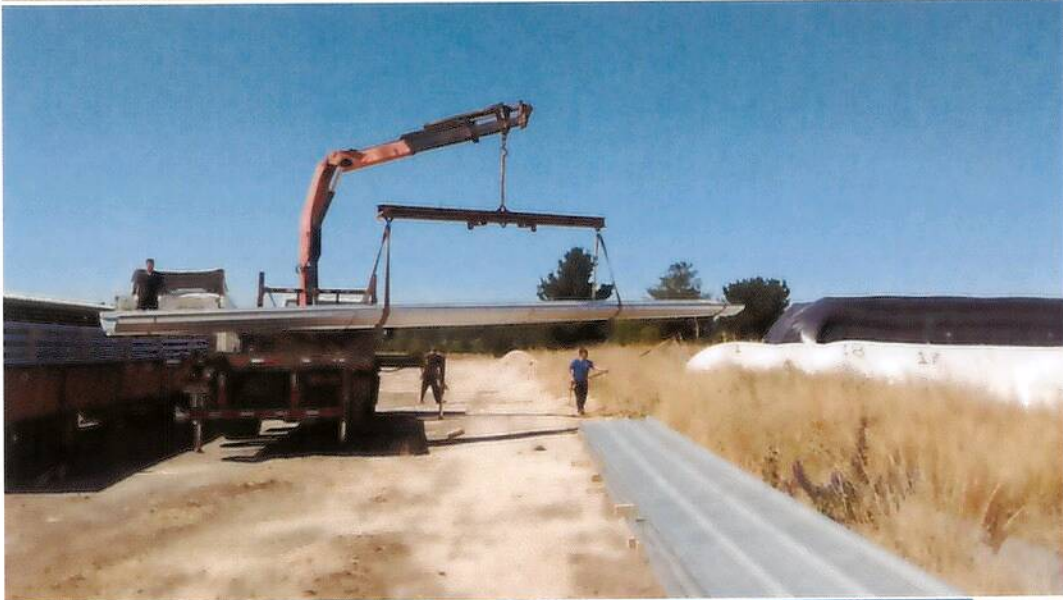
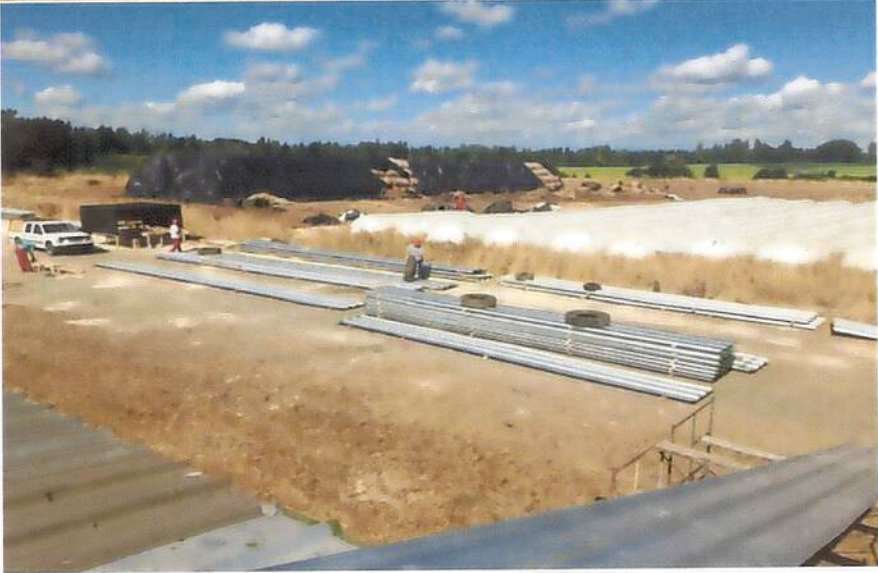
Recepción y acopio de planchas para cambio de techumbre , galpón de engorda Agrícola Mollendo

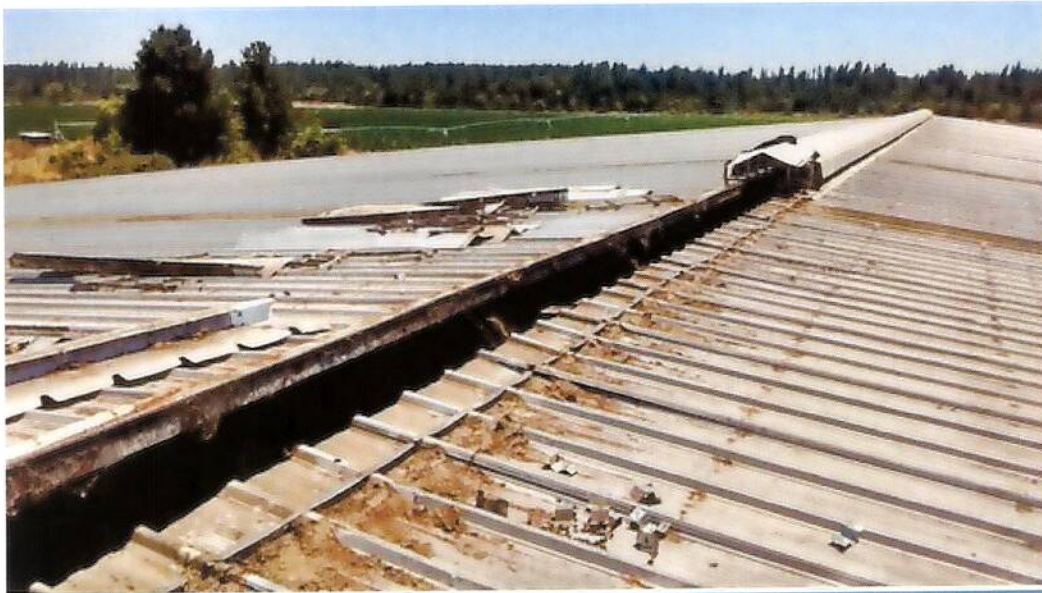
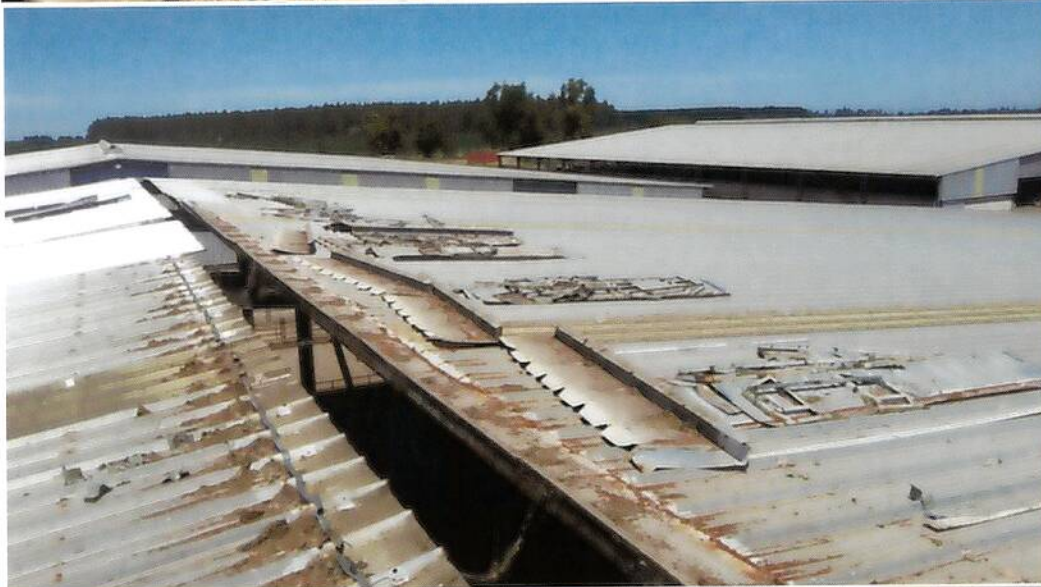
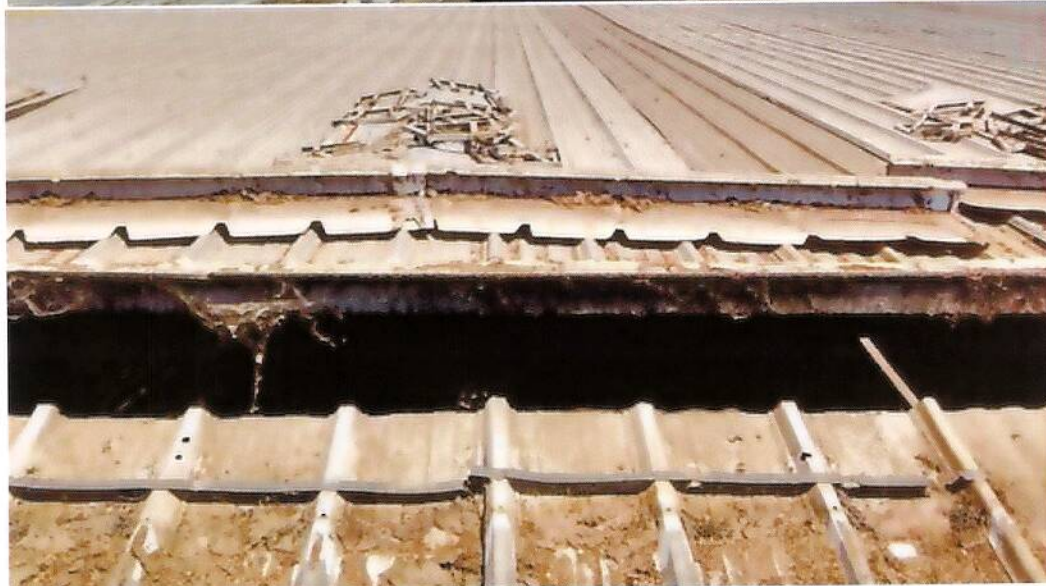
Retiro de lucarna y planchas con zonas oxidadas (perforaciones de tornillos)

Al respecto, es necesario señalar que la presencia de residuos líquidos en parte se debió a que producto de la continua y constante evaporación y exudación de los animales, se generó oxidación en las techumbres de los galpones, que a su vez ocasionó la entrada de aguas lluvias al sector de camas, siendo el más afectado el Galpón B, tal como lo establece la resolución de formulación de cargos, al señalar que esto líquidos llegaban hasta el colector de aguas lluvias.

Producto de esta situación Agrícola Mollendo contrató los servicios de la empresa constructora Dicsa, la que en febrero del año en curso cambió del 100% de las planchas de recubrimiento de la techumbre el Galpón B, dando una solución permanente y definitiva al problema del escurrimiento de residuos líquidos relacionados a este galpón.

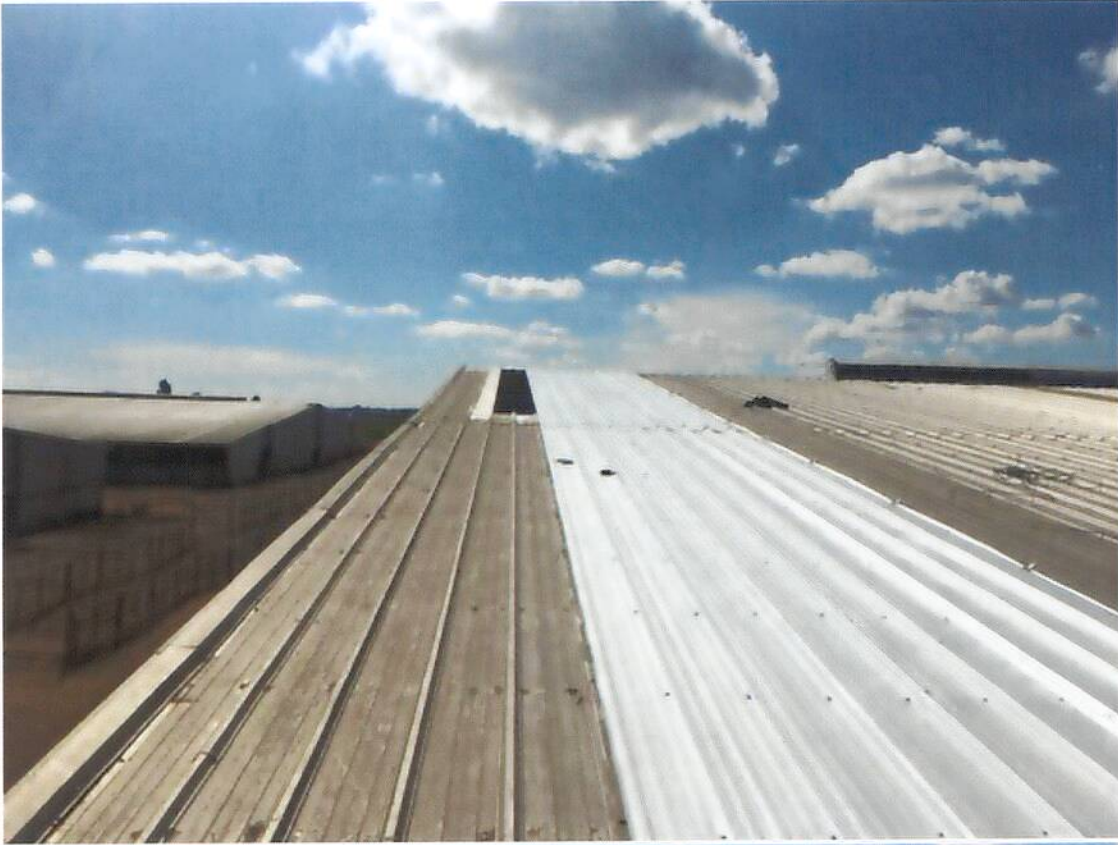
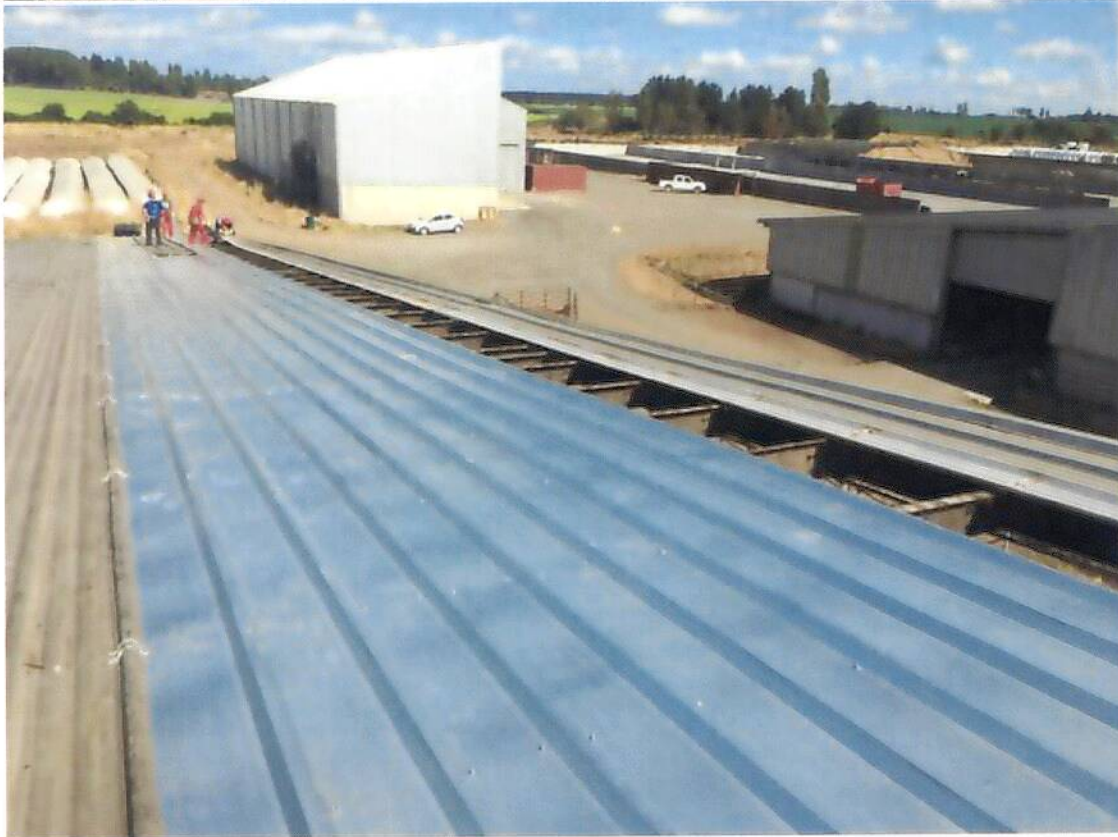
Retiro de planchas dañadas y reemplazo inmediato por planchas nuevas

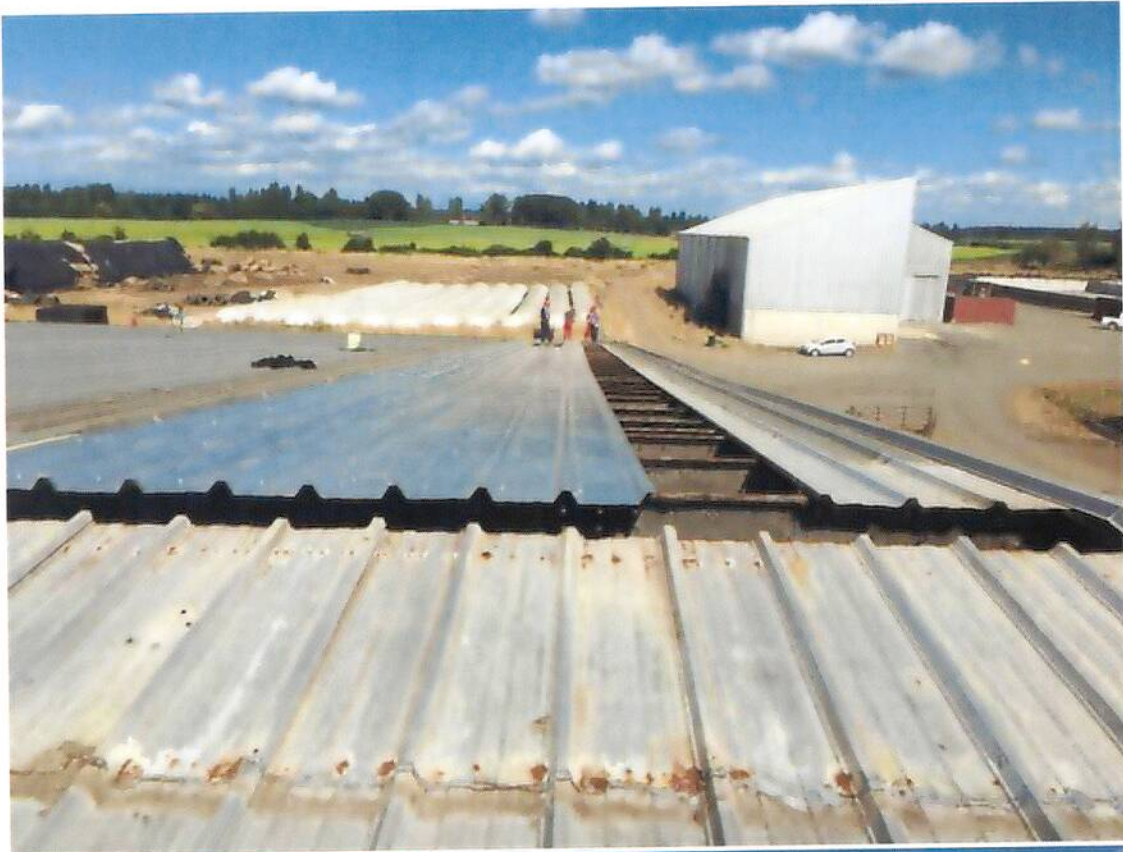
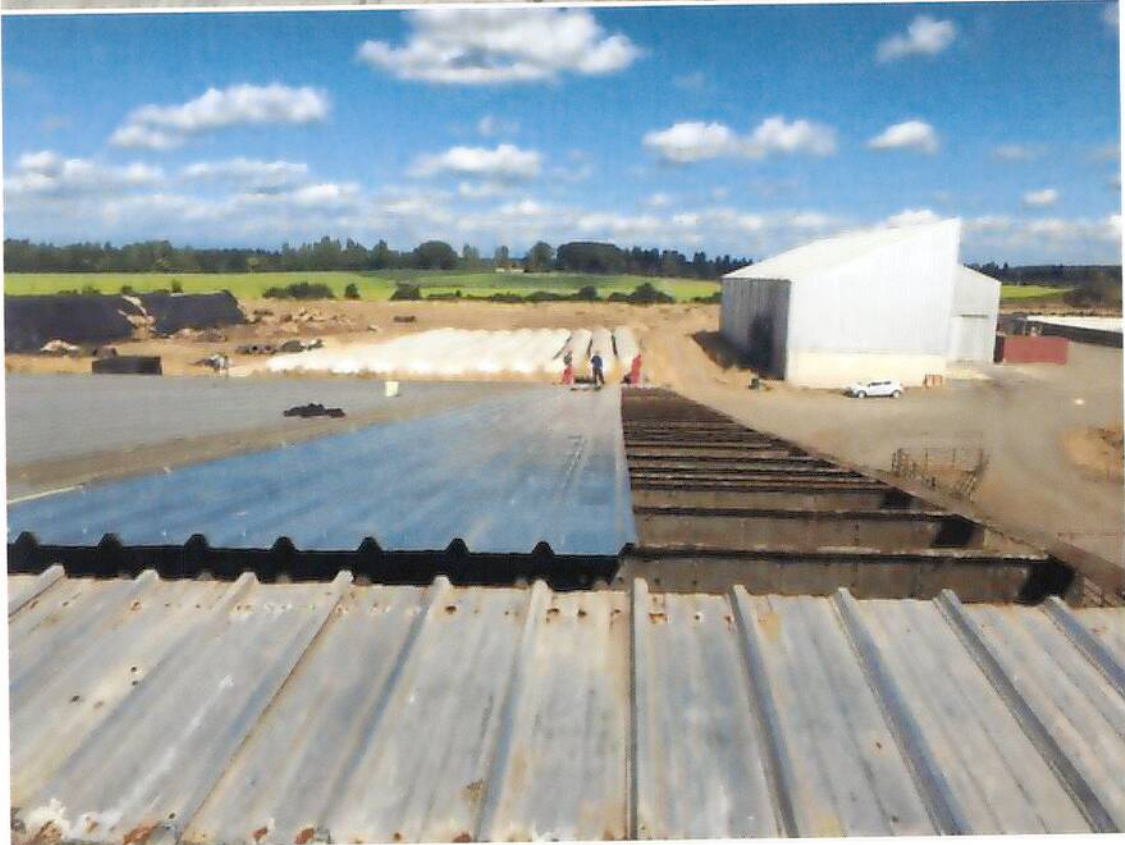
Retiro a todo el largo y avance hacia línea de plancha contigua

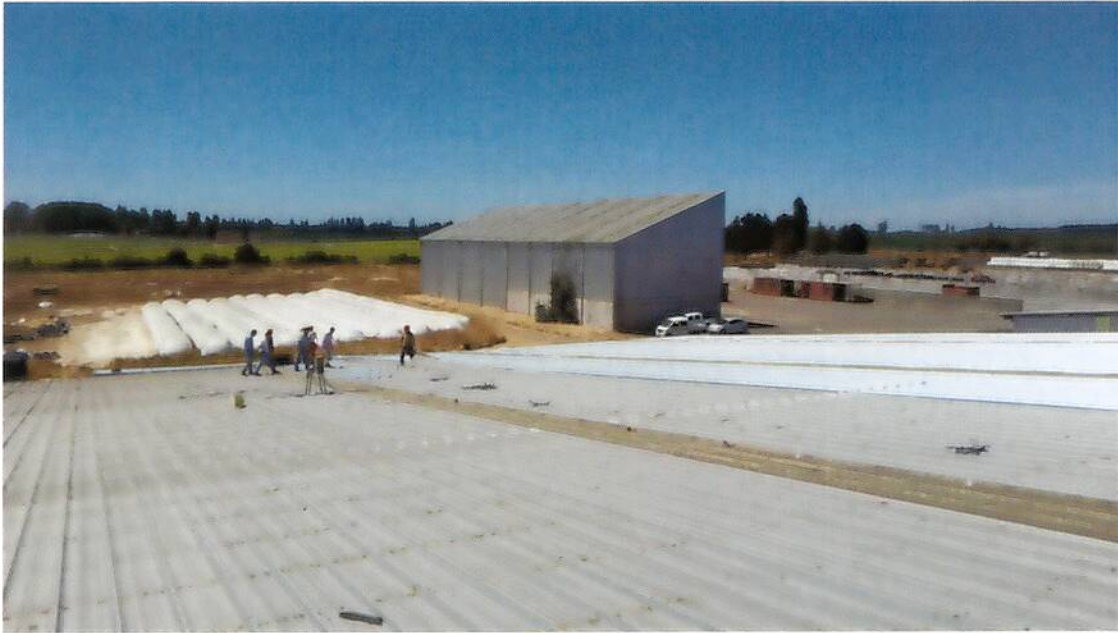
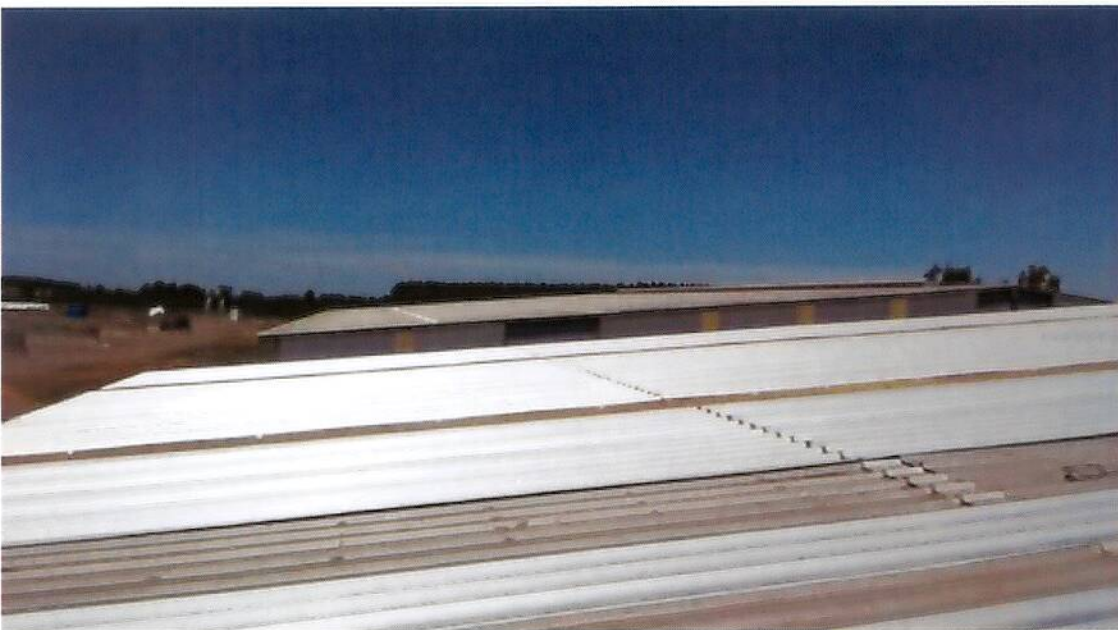
Avance hasta terminar un agua del galpón y luego el otro lado

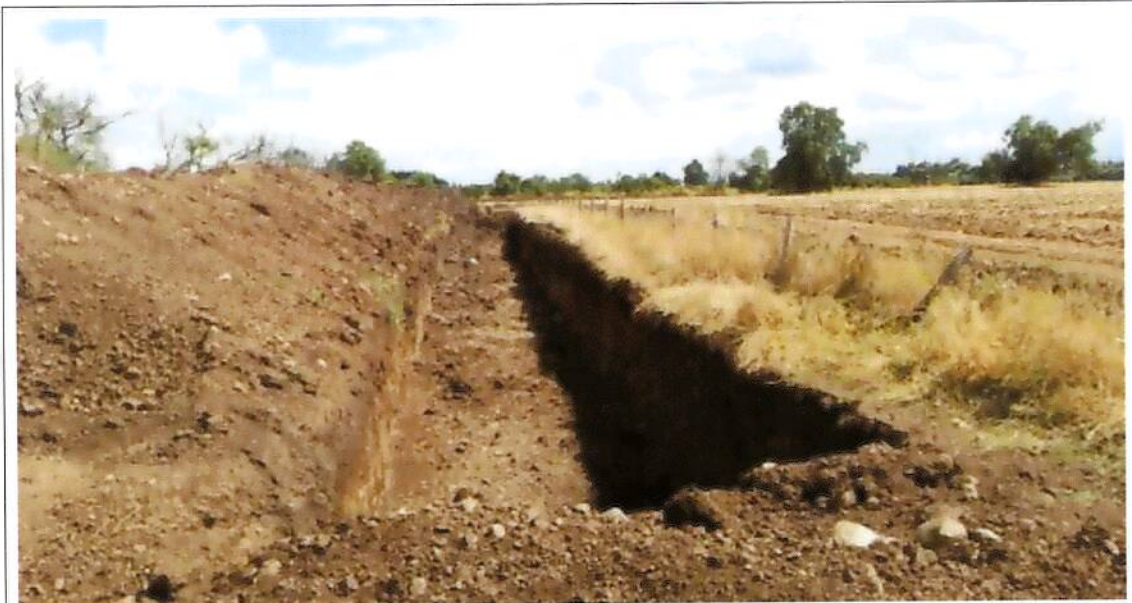
Foto 1. Fosa Mortuoria

La Fosa Mortuoria, se encuentra ubicada en el punto más alejado y alto del fundo en donde está emplazada Agrícola Mollendo, por lo que es imposible la presencia de Napas Freáticas en el sector de la Fosa.

Con todos los antecedentes antes mencionados, se puede descartar la contaminación por filtración de líquidos producidos por la descomposición de animales, hacia la Napa Freática.

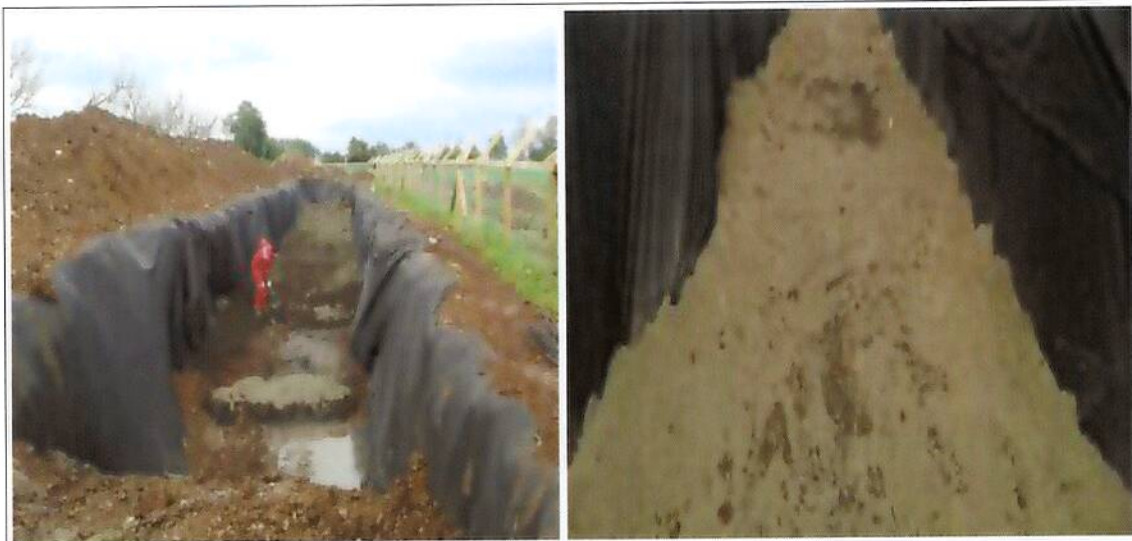
Foto 2 y 3. Cama de Arena de $e = 10$ cm

Se considera una cama de arena de 5cm de espesor, la cual finalmente se dejó de aproximadamente 10cm de espesor en toda su extensión.

La finalidad de la cama de arena, es poder agregar una capa Filtrante al sistema, dejando los residuos sólidos en esta capa.

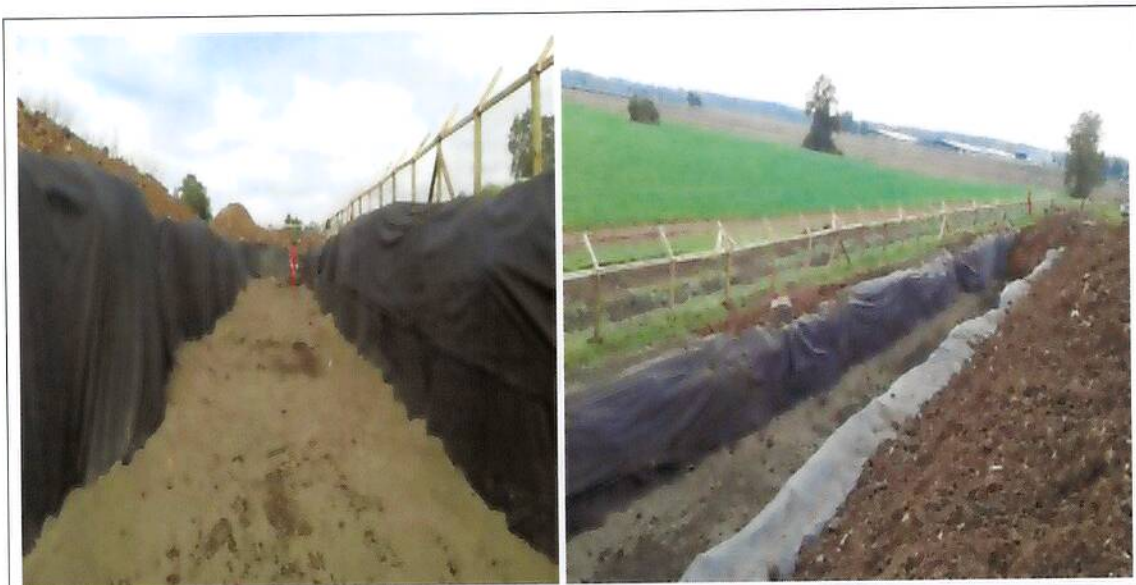
Foto 4 y 5. Membrana Geotextil instalada

Se considera la instalación de una Membrana, tipo Geotextil, en toda la sección de la excavación de la fosa mortuoria, muros y fondo de la excavación, con la finalidad disminuir el paso de líquidos al terreno natural. Esto apoyado de la impermeabilidad del terreno debido a la composición en base a arcillas y un manto rocoso que actúa como barrera, genera una excelente aislación al paso de los fluidos.

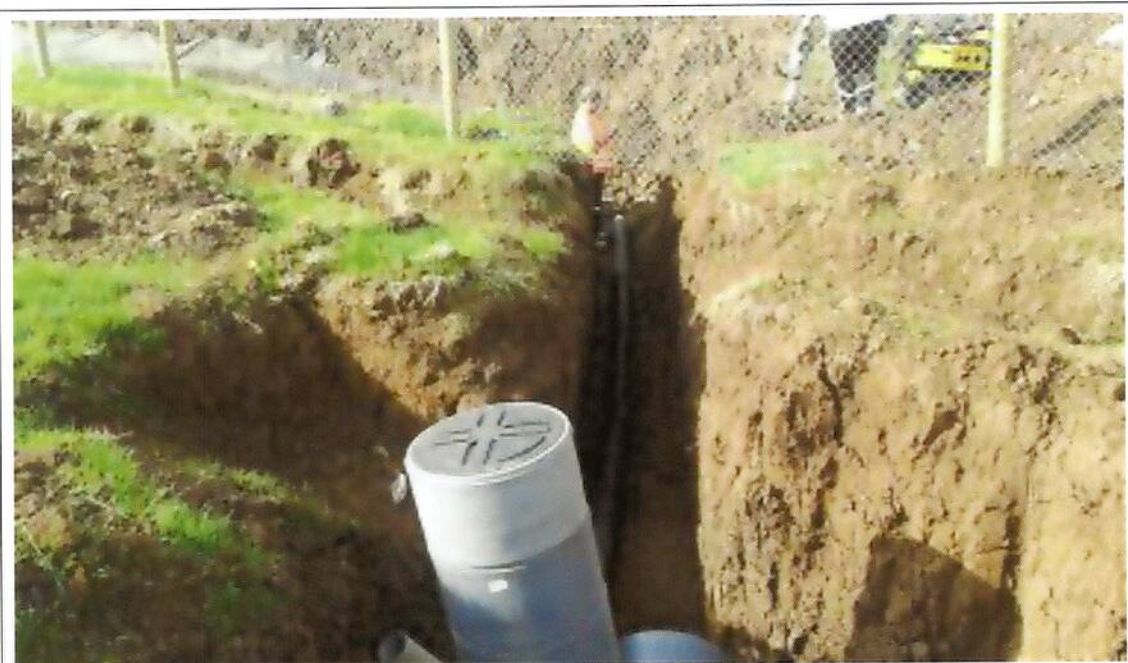
Foto 6. Fosa Séptica instalada como sistema de recolección de fluidos.

Se consideró la instalación de una fosa séptica de 1.200 lts., conectada a una tubería de recolección de líquidos de diámetro Ø 110mm, con la finalidad de recoger todos los fluidos que por gravedad debido a la pendiente del fondo de la fosa, lleguen al punto de recolección. Además, se dejó instalada tubería de recolección para futura apertura de una nueva fosa a continuación de la existente.

La fosa quedó montada sobre el mismo geotextil que se encuentra instalado en la Fosa Mortuoria. Las tuberías de recolección de fluido por su parte, quedaron envueltas completamente con dicha membrana de Geotextil, para evitar contaminación del sustrato.

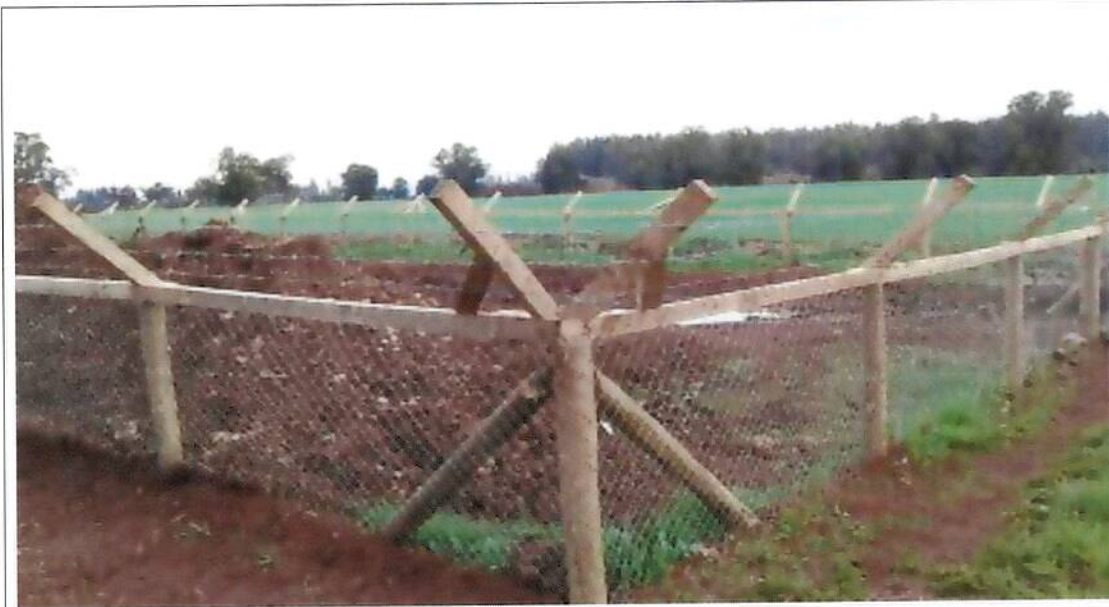
Foto 7. Cerco en base a polines

El cerco presenta un marco de madera en base a piezas de pino impregnado de dimensiones 2x3" donde se afianza la malla galvanizada. Como refuerzo rigidizador del sistema de cerco, se incorporaron polines de las mismas características descritas anteriormente, formando diagonales empotradas al terreno y fijadas a los postes para evitar el descuadre de este.

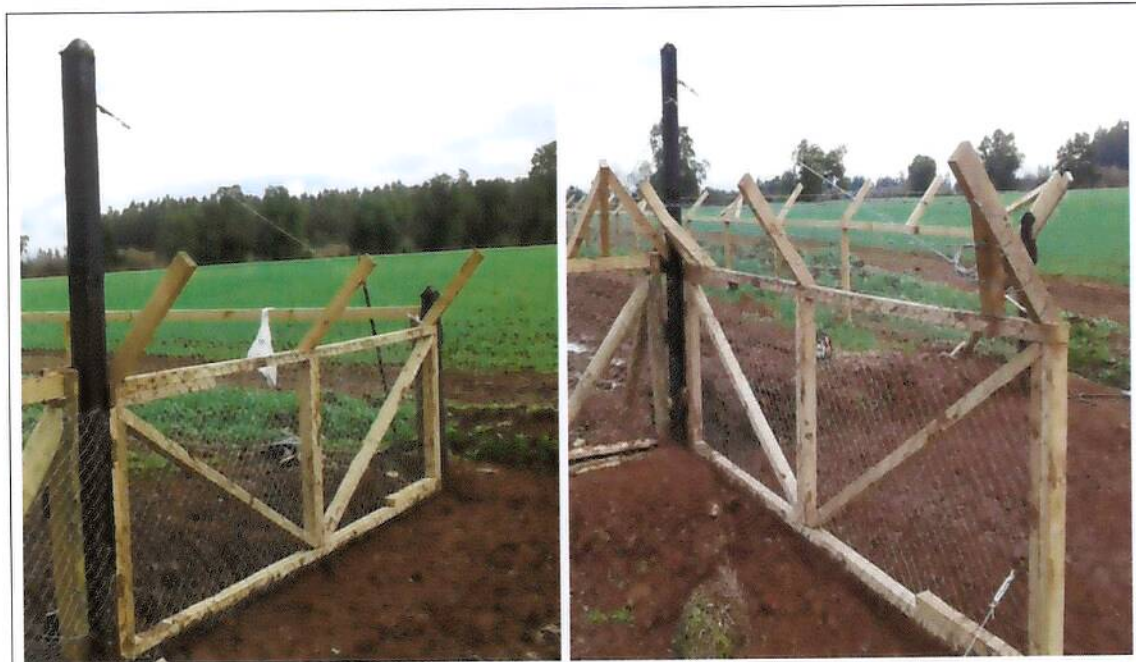
Foto 8 y 9. Portón de Acceso

Para permitir el acceso al interior de la fosa, se generó un portón de acceso de 3,5 m de largo, de las mismas características del cerco perimetral, incorporándole dos pilares de 4" pintados con carbolíneo para impedir su deterioro por la humedad, diagonales, alambre de puas y refuerzos. Además se incorporó un cable de acero y dos tensores de acero galvanizado de 5/8" asegurados por medio de prensas crosby para evitar la caída de este debido al peso en su parte más alejada.

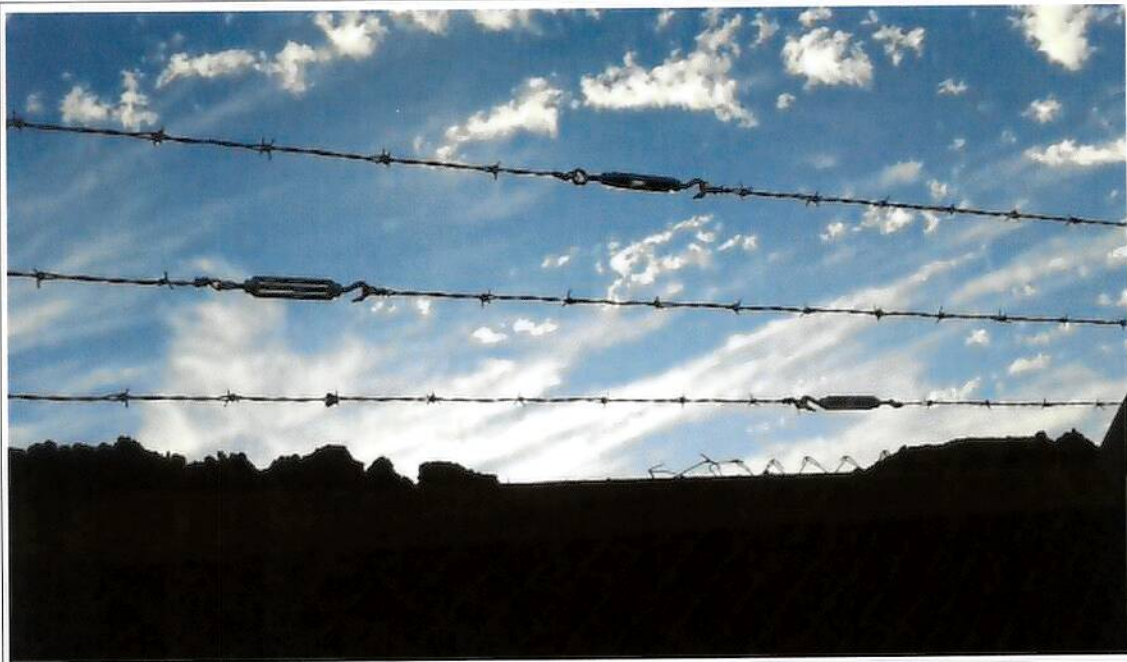
Foto 10. Tensores de Alambres en Cerco

Para mantener tensados los alambres, se incorporaron tensores de acero galvanizado de espesor 5/8" en cada hilada y en cada uno de los lados que conforman el cerco perimetral.

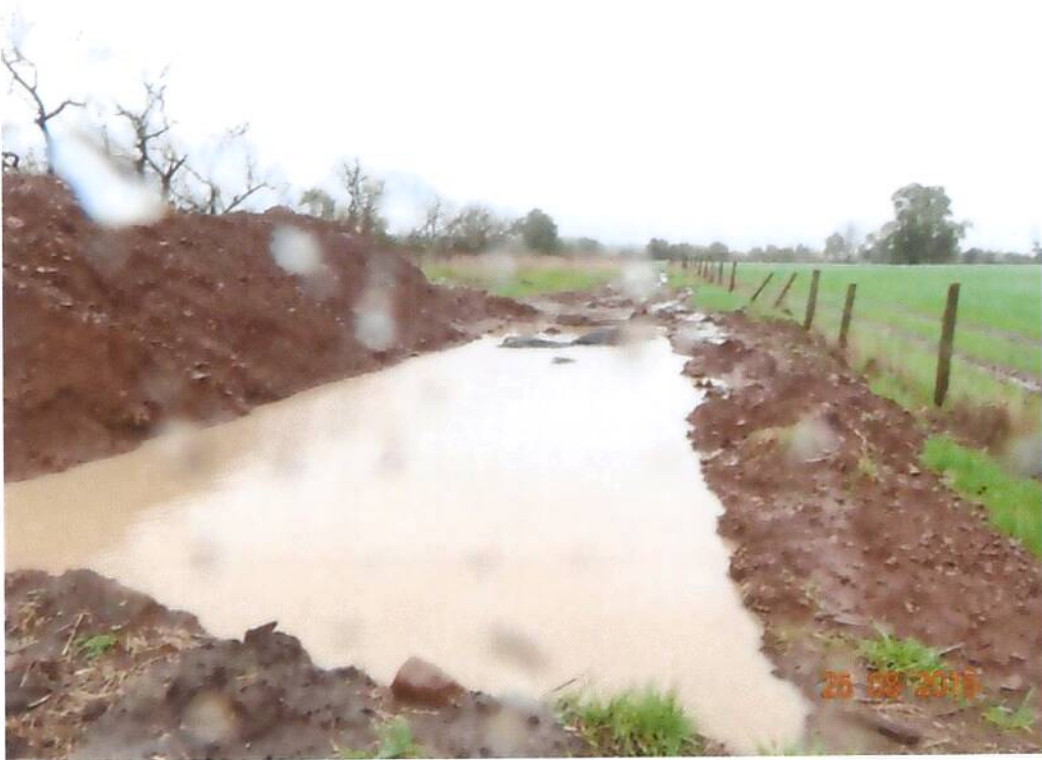
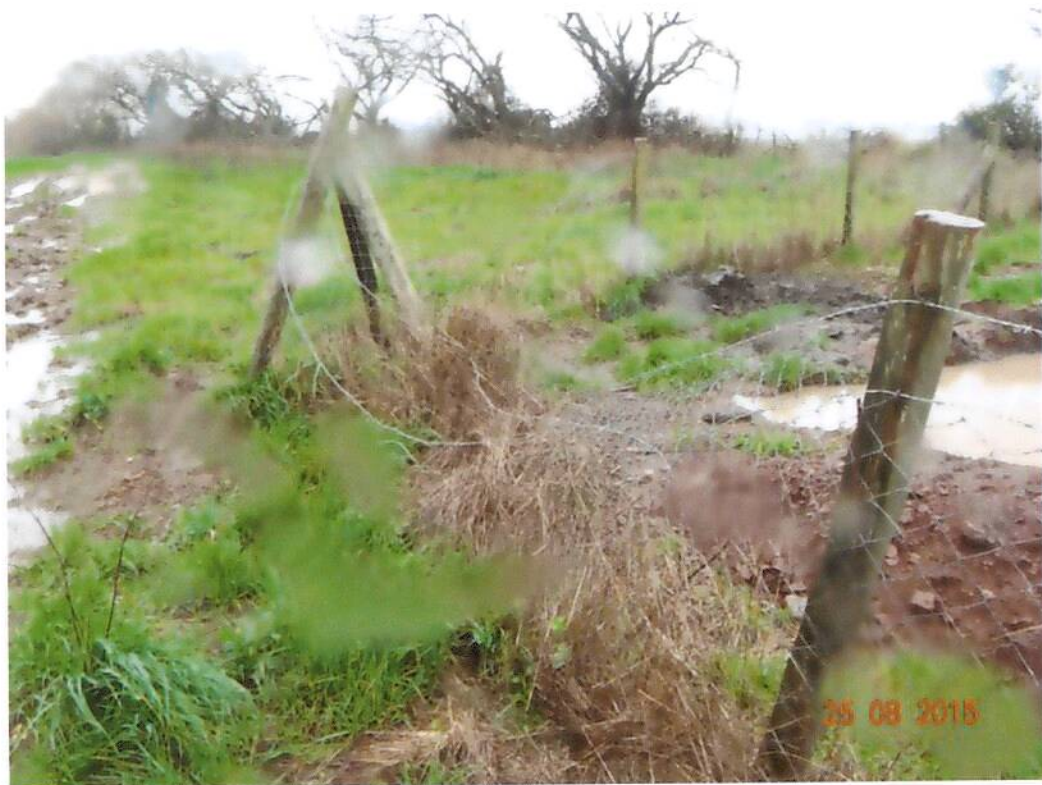
Fotos tomadas durante inspección Agosto 2015

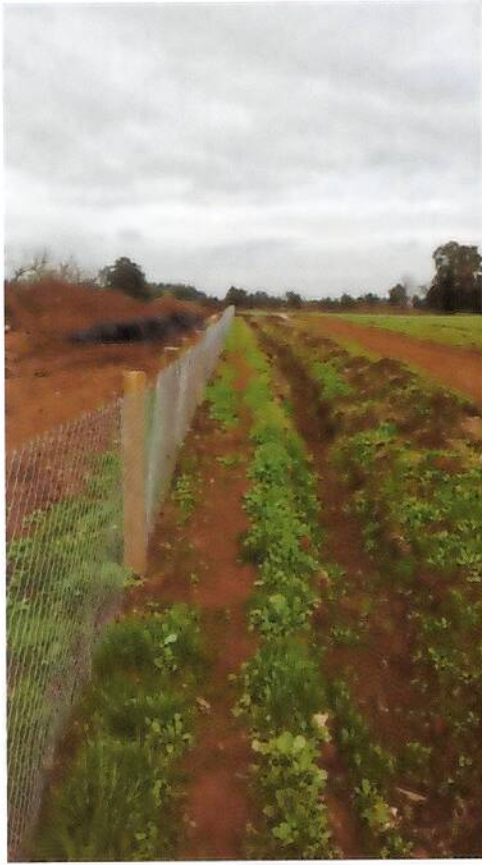
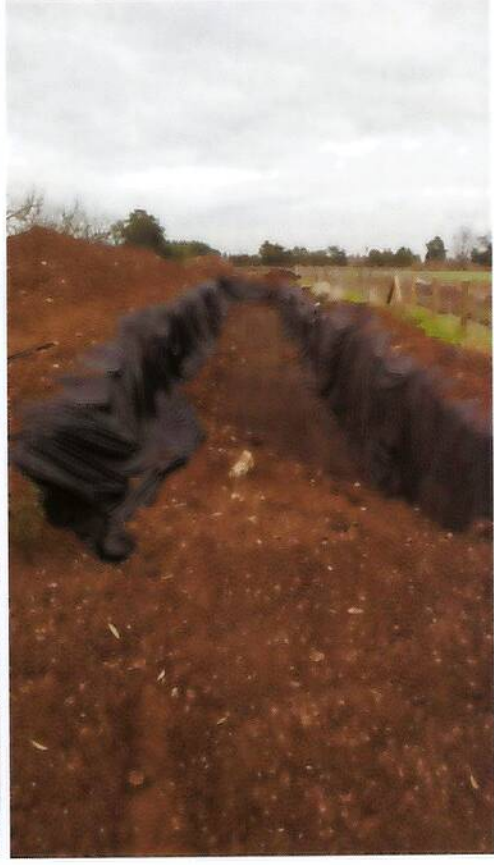
Fotos posterior a primeras reparaciones

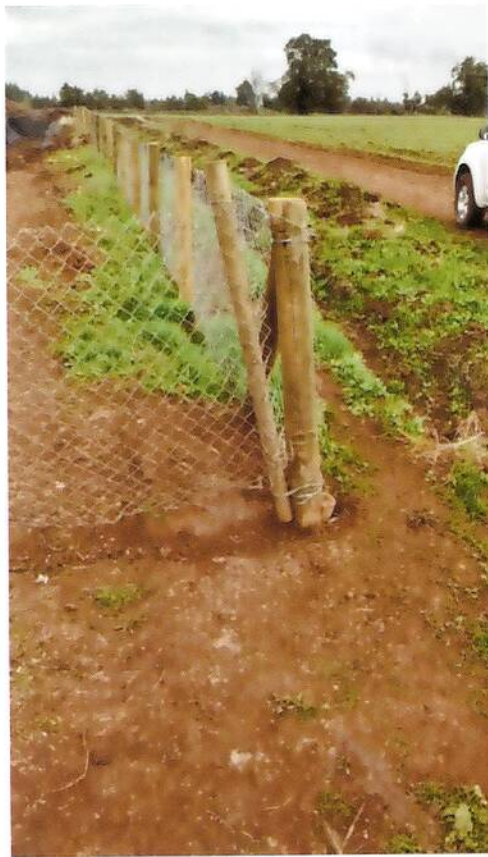
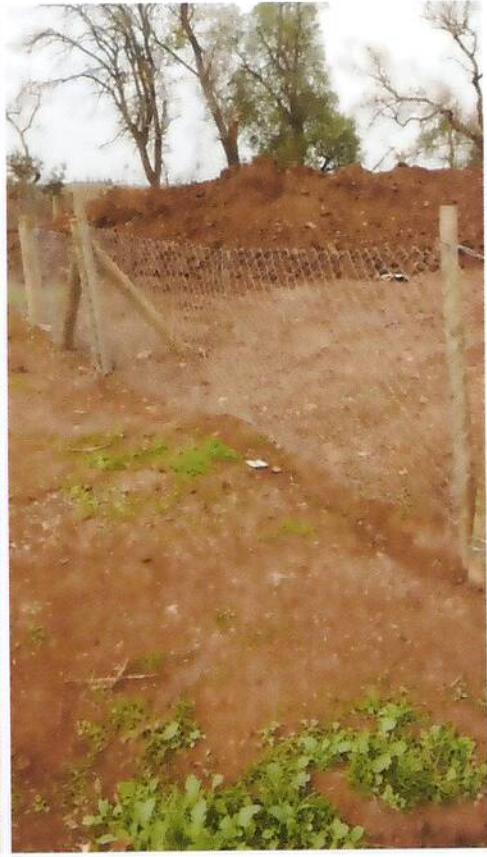
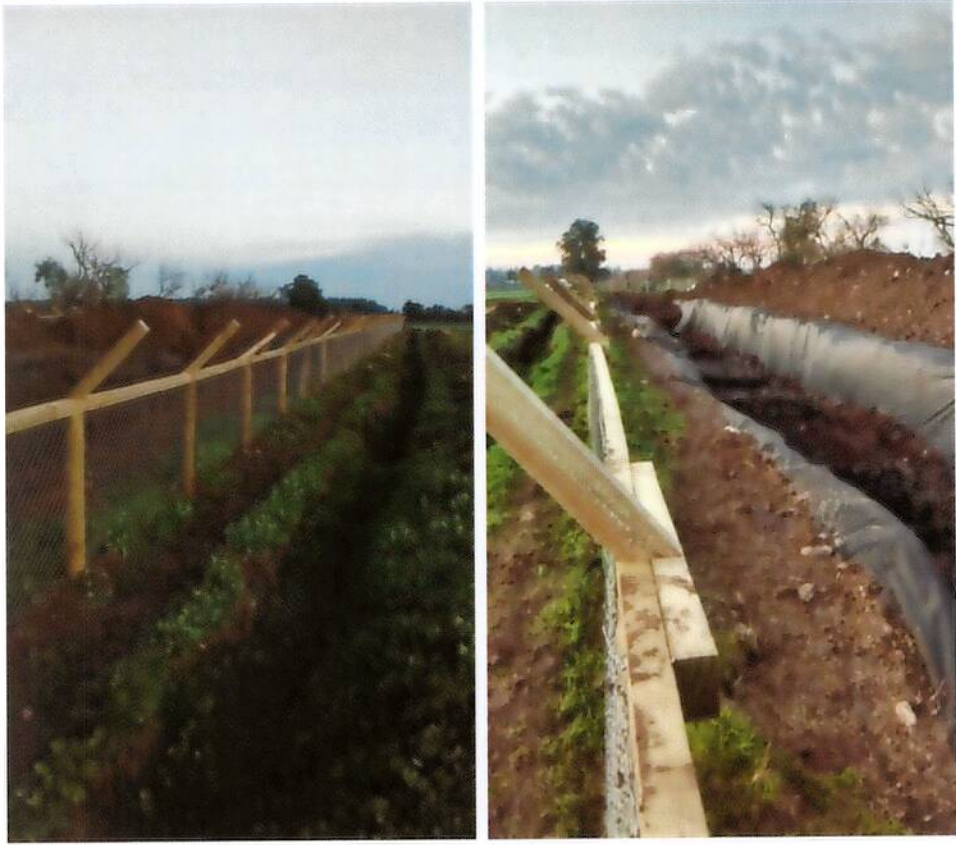
Fotos fosa trabajos concluidos , actualmente en uso
