**MAT:** 1. Presenta programa de cumplimiento. 2. Acompaña documentos. 3. Solicita reserva de información.

**ANT.:** Res. Ex. N° 1/Rol D-095-2017 de 26 de diciembre de 2017, que formula cargos que indica a Compañía Minera Doña Inés de Collahuasi S.C.M.

**EXP:** Expediente Sancionatorio N° D-095-2017

Santiago, 29 de enero de 2018

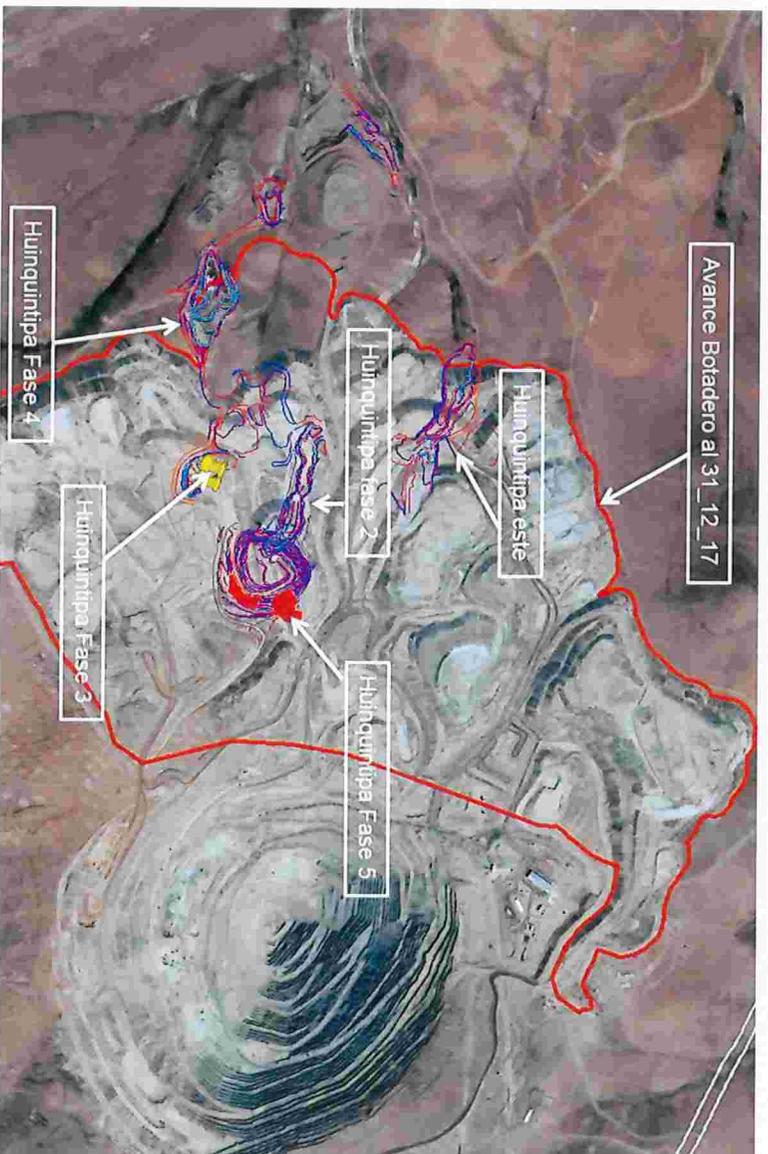
Figura 1 Avance botadero Rosario y su relación con proyectos Huanquintipa

En relación a los cargos N° 1 y 4, asociadas a acciones de prevención y control de eventuales drenajes ácidos en los botaderos asociados al rajo Huiquintipa Este es menester aclarar que el proyecto calificado favorablemente por la RCA N° 116/2005, se ubica dentro del área de desarrollo del Botadero Rosario, aprobado ambientalmente por la RCA N° 167/2001, de manera que las acciones propuestas en el presente plan de acciones y metas se refieren en general a este último. Lo anterior se representa gráficamente en la siguiente figura:
