PROGRAMA DE CUMPLIMIENTO TIERRA GRANDE SPA.

PROCEDIMIENTO SANCIONATORIO ROL F-085-2020

Estudio para la Determinación de Efectos
Procedimiento Rol F-085-2020
Superintendencia del Medio Ambiente
Enero, 2021

INFORME TÉCNICO DE FISCALIZACIÓN AMBIENTAL

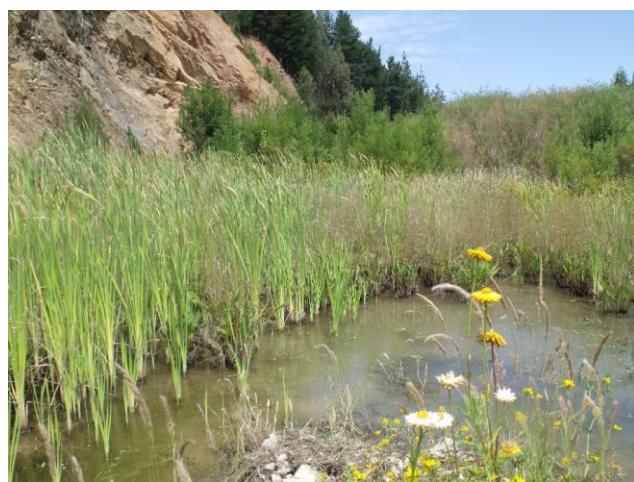
Figura N°2: Piscina de decantación construida

A pesar del rechazo del PAS, el titular con posterioridad construyó 2 piscinas de decantación aproximadamente 100 metros aguas arriba del punto en donde está proyectado Canal interceptor de aguas lluvia (Figura N°1) y aguas arriba del área de protección de quebrada. Las figuras N°2 y 3 muestran una piscina de decantación y el cauce que fluye en forma natural hacia ella.

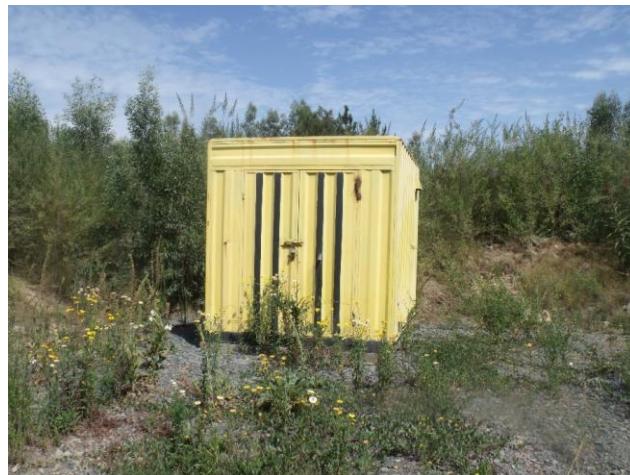
Figura N°7: Bodega de explosivos 1 inhabilitada

- 1) El método de extracción a través de tronaduras fue suspendido hace aproximadamente 2 años debido a la baja en la tasa de extracción, las bodegas de explosivos se encuentran sin autorización y no almacenan material explosivo en su interior (figuras N°7 y 8)

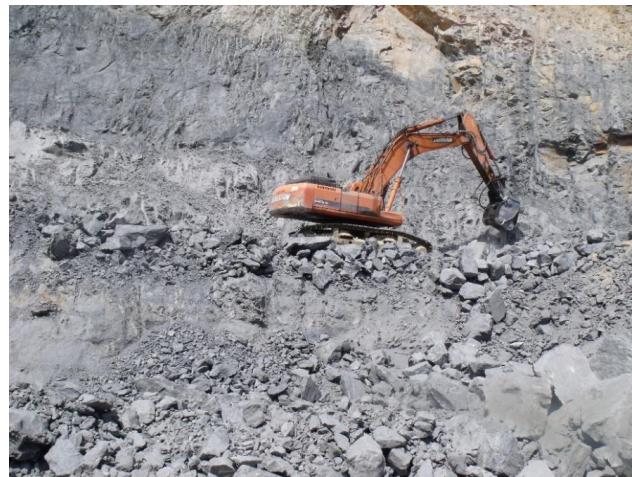
Figura N°9: Excavadora trabajando en terraza

- 2) El material pétreo es extraído con la ayuda de maquinaria pesada, específicamente una excavadora, que va desprendiendo del frente de extracción la capa rocosa. Dicha capa extraída, tiene profundidad variable, por lo tanto, el régimen de extracción por sub zona, se mantiene de acuerdo a las características de los materiales. Actualmente cuando se llega a los límites de la extracción se va dejando terrazas de 3.5 metros máximo en todo el frente, para facilitar las acciones de cierre de frente como se aprecia en la figura N°9.

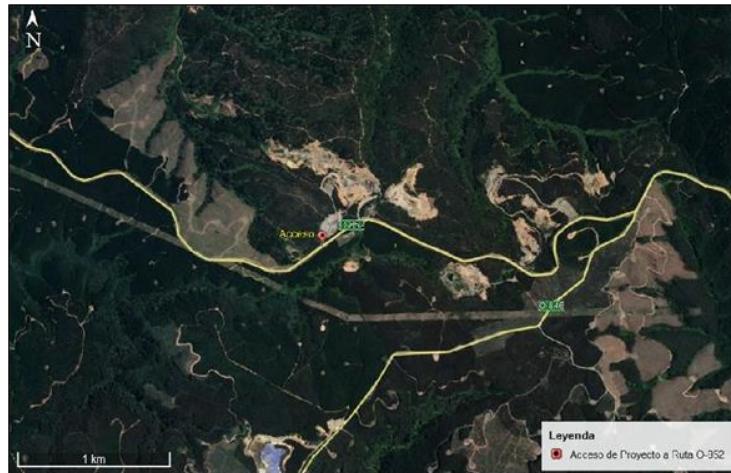
Figura N°13 Acceso de proyecto a ruta O-852

Al presentarse una baja en la cantidad de material despachado se produce una disminución del flujo vial, por lo tanto, disminuye el riesgo de accidente. Además, la visibilidad es óptima en el acceso (figura N°13).

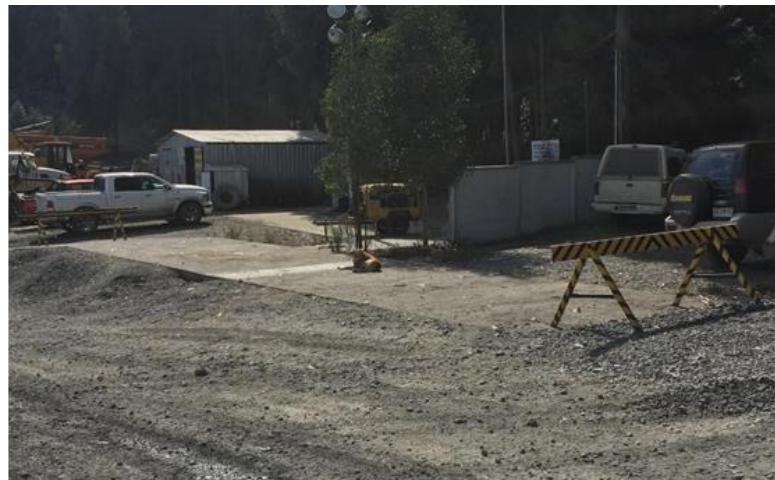
Figura N° 14: Romana o báscula

La romana se encuentra construida (figura N°14), esta no está operativa, por lo mismo no cuenta con un registro de pesaje

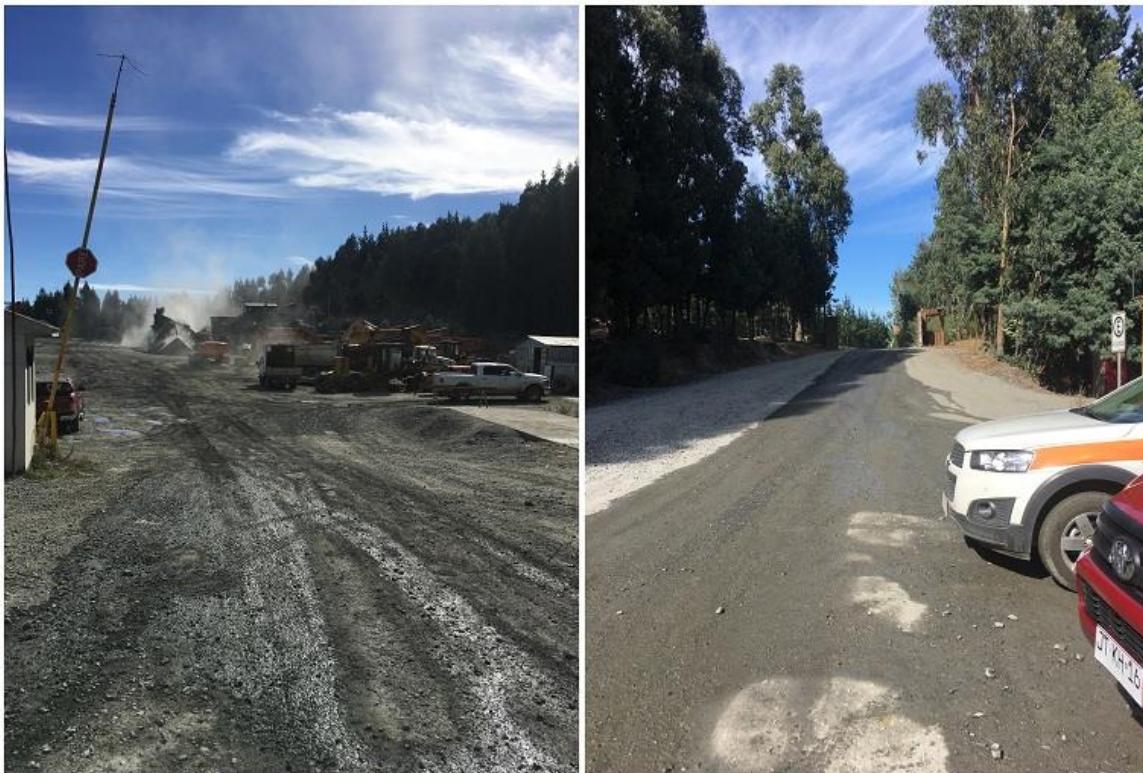
Fotografía Nº 2: Tramo desde acceso de Proyecto a Romana

De igual forma se incrementa el deterioro de la misma carpeta de la Ruta O-852, producto que al haber un cambio en la materialidad entre las dos vías de circulación, la Ruta O-852 entra en contacto con el material granular desprendido y arrastrado por las ruedas de los vehículos de carga que ingresan a ella.
