# PROGRAMA DE CUMPLIMIENTO Agrícola Chorombo S.A.

ROL F-072-2021

UNIDAD FISCALIZABLE "Cerdos Pelarco"

ANÁLISIS Y ESTIMACIÓN DE POSIBLES EFECTOS  
AMBIENTALES

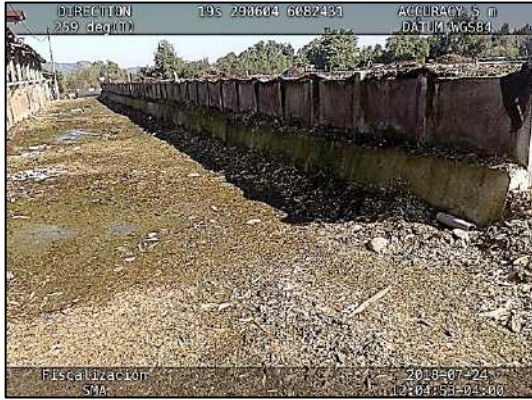
Figura 2. Se observa uno de los módulos de lombrifiltro sin techar y sin malla raschel lateral de protección, en el denominado Sitio 1

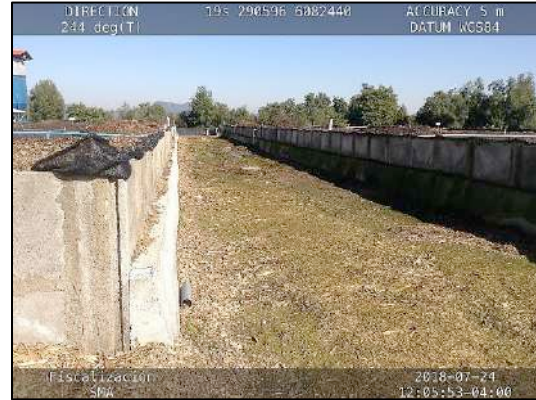
Figura 3. Vista de 2 módulos de lombrifiltro sin techar y sin malla raschel lateral de protección en el Sitio 1

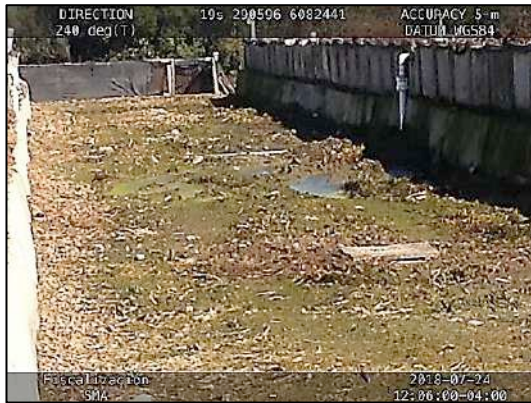
Figura 4. Módulos (sin techar), del Sitio 1

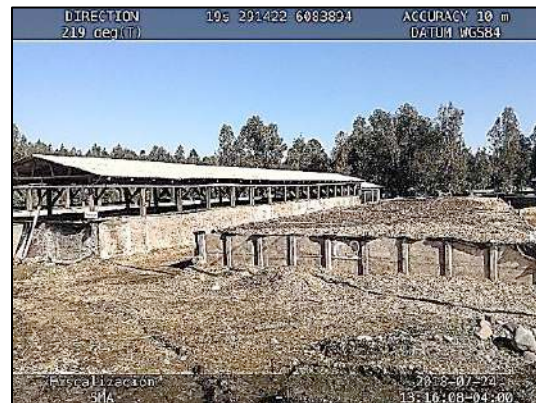
Figura 5. Vista de módulo de lombrifiltro sin techar y sin malla raschel de protección, emplazado en el Sitio 2

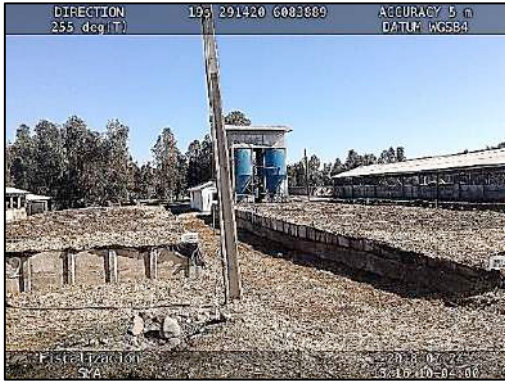
Figura 6. Módulos lombrifiltro sin techar y sin malla raschel de protección lateral en Sitio 2

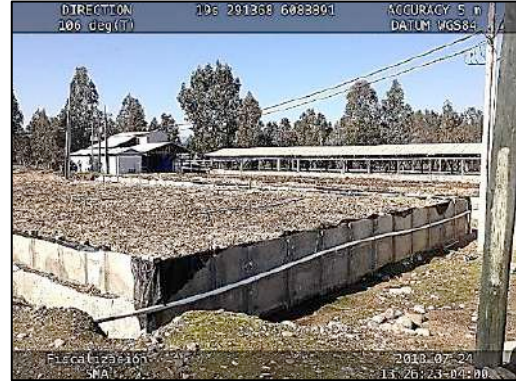
Figura 7. Vista de módulo de lombrifiltro sin techar y sin malla raschel de protección,

emplazado en el Sitio 2

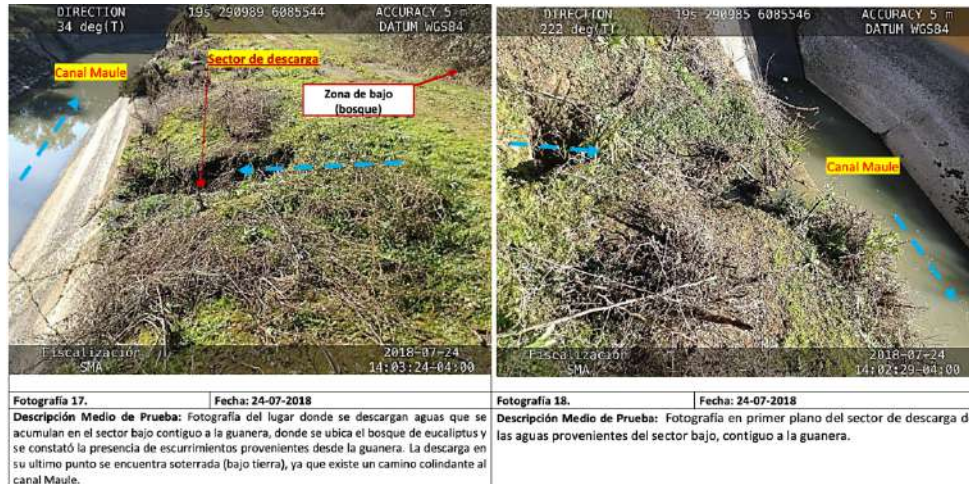
Adicionalmente, de los hechos relevados por la autoridad, se puede reconocer que las fotografías 17 y 18 del informe de fiscalización, permiten reconocer que no existen descargas de aguas en Canal Maule para la fecha de inspección ambiental.

Figura 2. Fotografías de informe de fiscalización que dan cuenta de la inexistencia de descargas de aguas en canal Maule

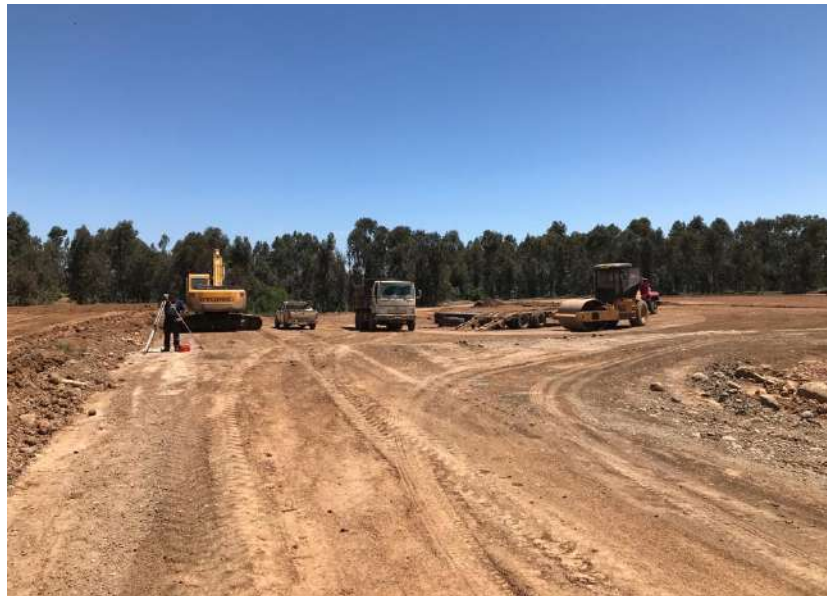
*Figura 6. Obras de nivelación y construcción de peraltamiento y canales de contorno*

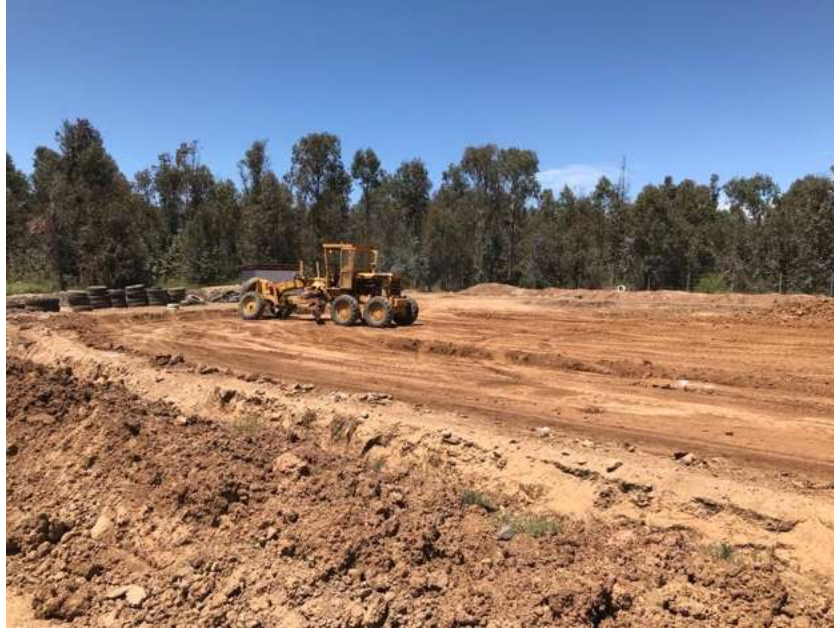
Figura 7. Obras de nivelación y construcción de peraltamiento y canales de contorno

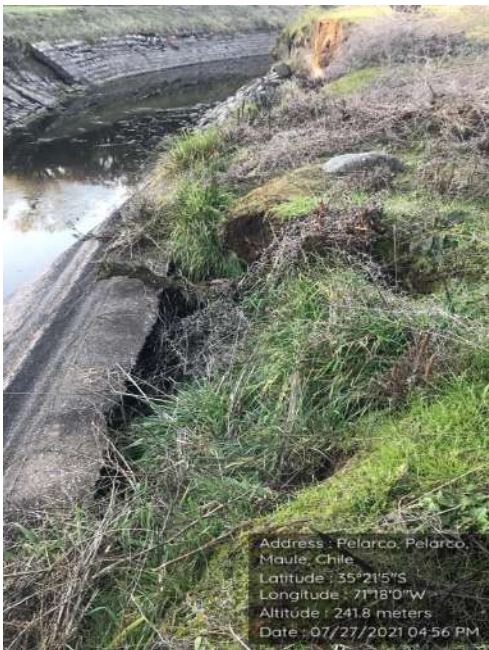
Figura 14. Zona de posible escurrimiento

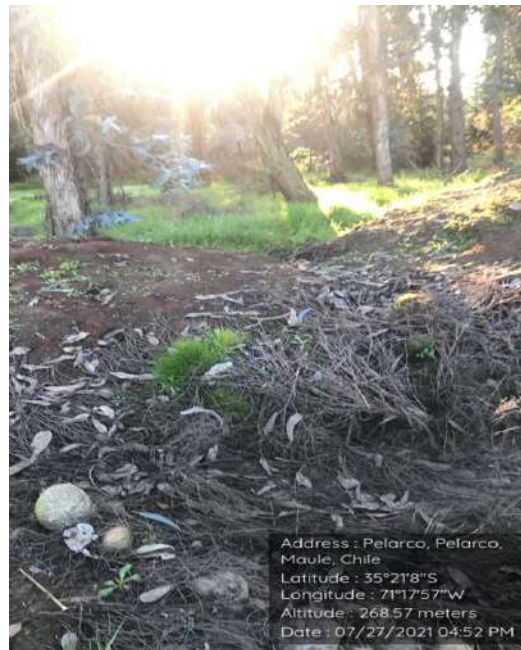
Figura 15. Zona empozamiento

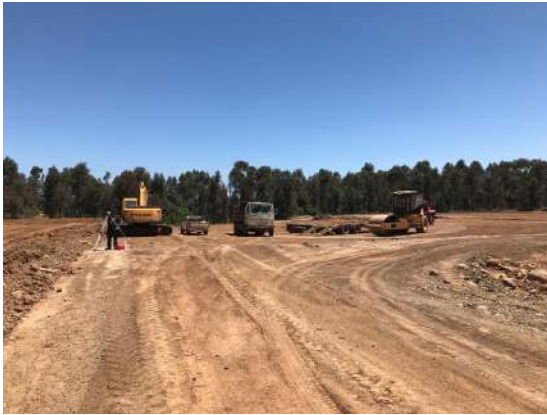
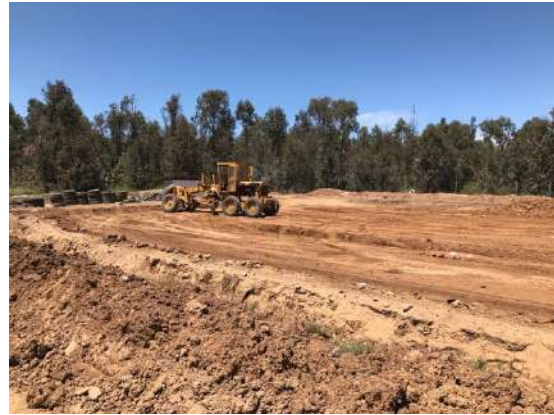
Figura 1. Vista de actividades de nivelación en área guanera
