Expediente F - 008 - 2013

En lo principal, presenta descargos; y, **en el otrosí**, acompaña documentos.

I. ANTECEDENTES GENERALES DEL PROYECTO “PRODUCCION DE YODO SCM BULLMINE” Y DEL PROCEDIMIENTO SANCIONATORIO

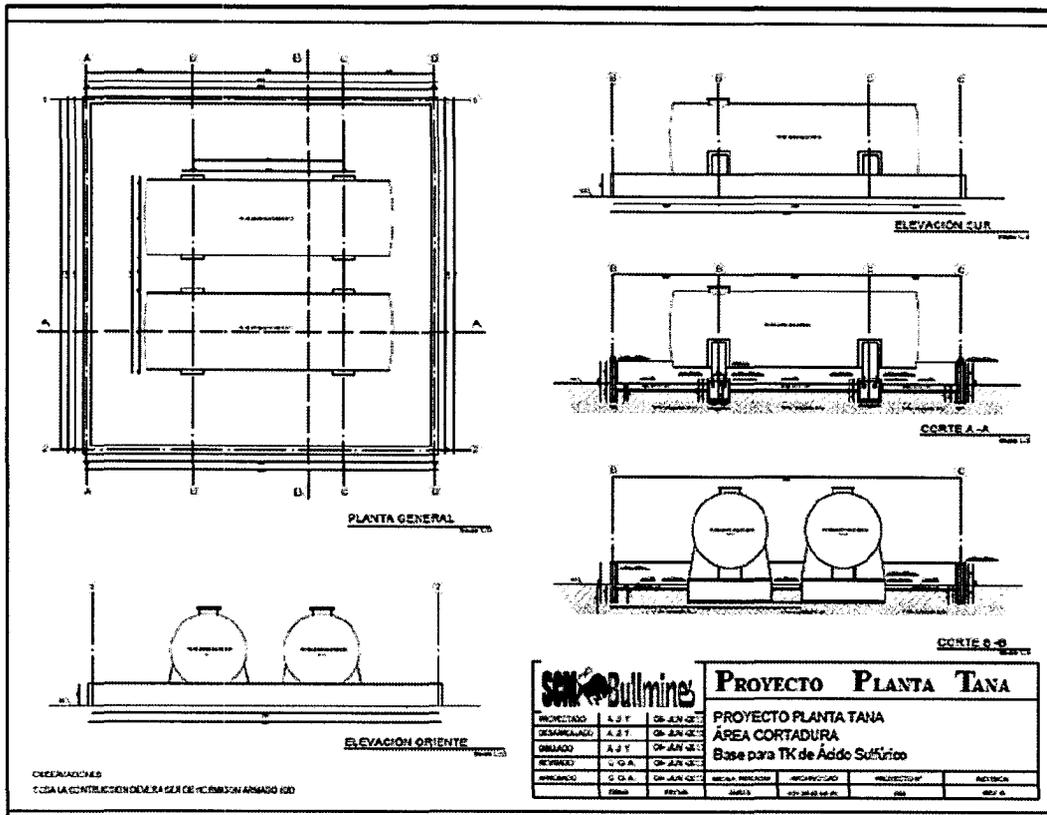
14. Respecto a la base donde debiesen estar ubicados los estanques de ácido sulfúrico, mi representada ya comenzó la construcción de un radier de hormigón armado en el área adyacente a donde actualmente se ubican los referidos estanques (lugar al que serán transferidos tan pronto como termine su construcción), según el plano que se presenta a continuación:

15. La construcción de este radier requiere de dos etapas, en circunstancias que la primera de ellas ya se encuentra terminada. La primera etapa consistió en habilitar el área al efecto, limpiando y despejando el terreno, excavando un área de 10x10x0.7 mts. (para mejorar la calidad mecánica del suelo para una adecuada construcción del radier); y rellenando la excavación con material estabilizador en dos capas. La segunda etapa, aún pendiente, consiste en sellar la superficie con carpeta de PVC de 0,4 mm., construir la fundición de hormigón para el soporte de los estanques y construir la cadena perimetral y el radier. Esta etapa también incluye la aplicación y recubrimiento de radier y pretil con pintura antiácida y, desde luego, el traslado de los estanques desde su lugar actual al nuevo.

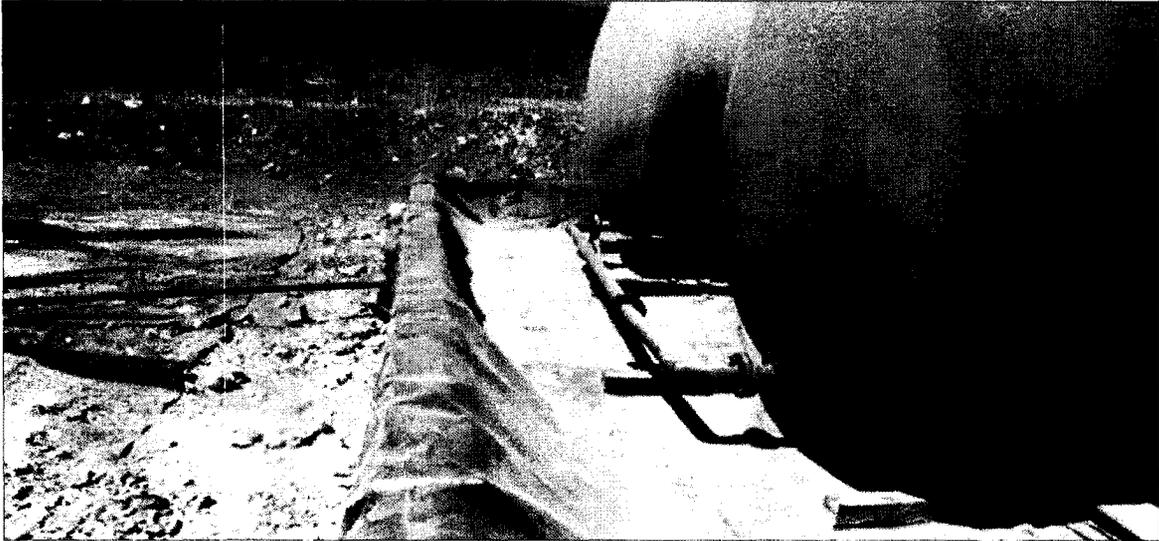
A.2 Que el pretil que rodea el estanque de almacenamiento de ácido sulfúrico no cuenta con una impermeabilización que permita la contención de derrames, por cuanto el recubrimiento de HDPE es incompleto y carente de sellos

16. Respecto al pretil que rodea el estanque de almacenamiento de ácido sulfúrico, cabe destacar que mi representada, como medida inmediata a la IA, procedió a reparar las zonas del pretil que se encontraban con puntos sin sellar en su impermeabilización, para lo cual se las recubrió con HDPE. Las siguientes fotografías muestran el estado actual del pretil de los estanques de ácido sulfúrico:

17. Sin perjuicio de lo anterior, es importante destacar que en la planificación del nuevo radier mi representada tiene contemplado incorporar un pretil (muro perimetral) con capacidad para contener hasta el 110% del volumen total de los estanques de almacenamiento de ácido sulfúrico y recubrirlo con pintura epóxica antiácida a objeto de impermeabilizarlo.

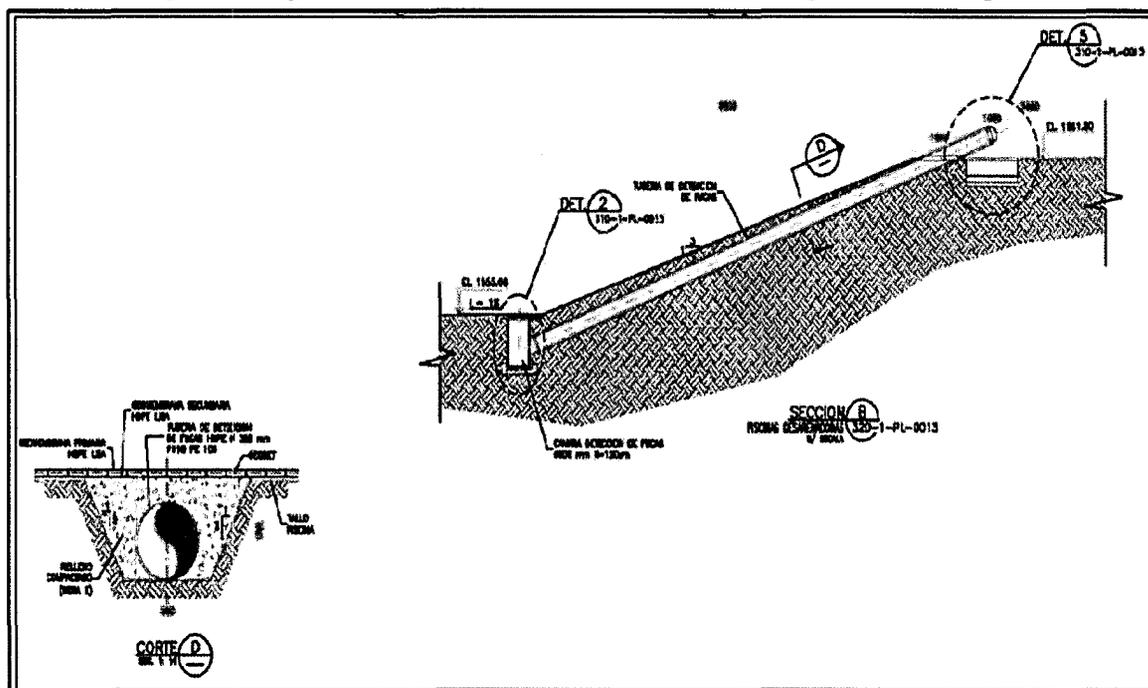
35. Al respecto, es útil aclarar que las piscinas que no cuentan con cámara de inspección de fuga son la No.6 (que de acuerdo a lo descrito en los párrafos anteriores, será desconectada en breve plazo) y la No.7 (actualmente vacía).

36. Con la finalidad de dar cumplimiento a lo comprometido en la RCA, se procederá a construir una cámara de inspección de fuga en la piscina No.7.

38. Bullmine estima que el total de las tareas relacionadas para la construcción de la cámara de inspección de fuga de la piscina No.7 serán realizadas antes del 1 de agosto de 2013.

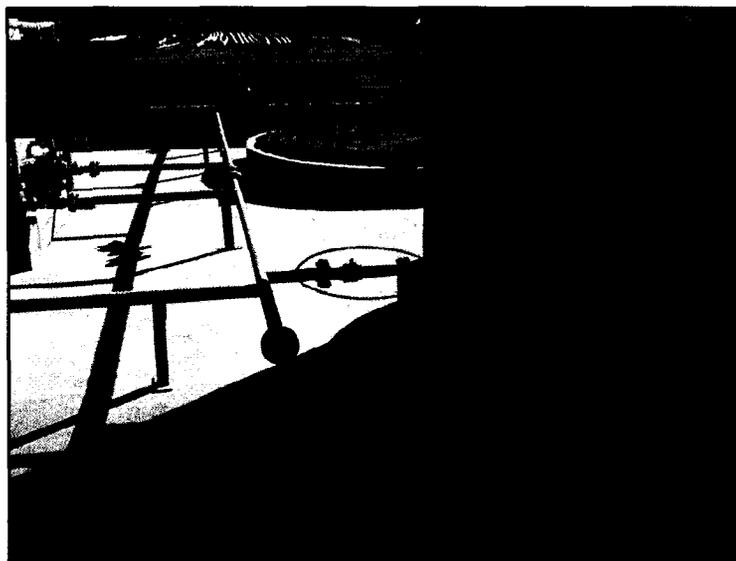
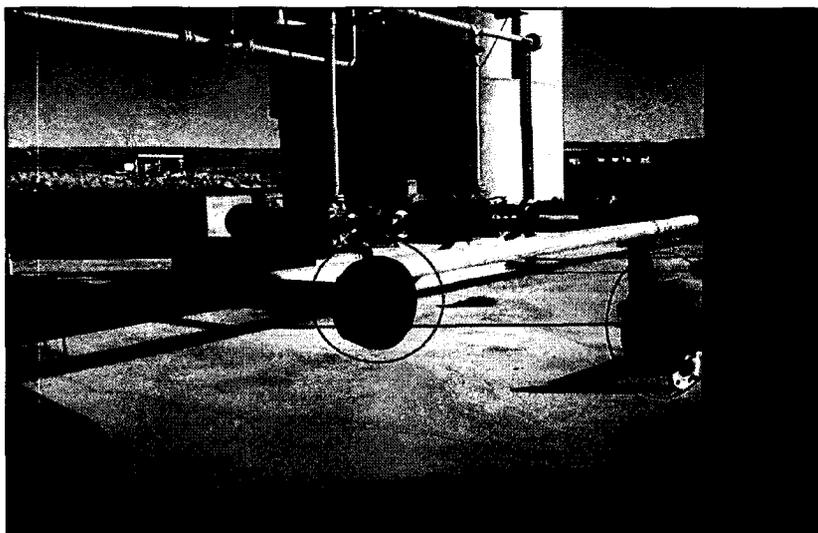
51. Las siguientes figuras dan muestra del estado actual de desconexión del estanque adicional de peróxido de hidrógeno:

52. Sin perjuicio de lo anterior, para regularizar este tercer estanque de peróxido de hidrógeno mi representada tiene previsto incluir esta materia en la DIA comprometida en

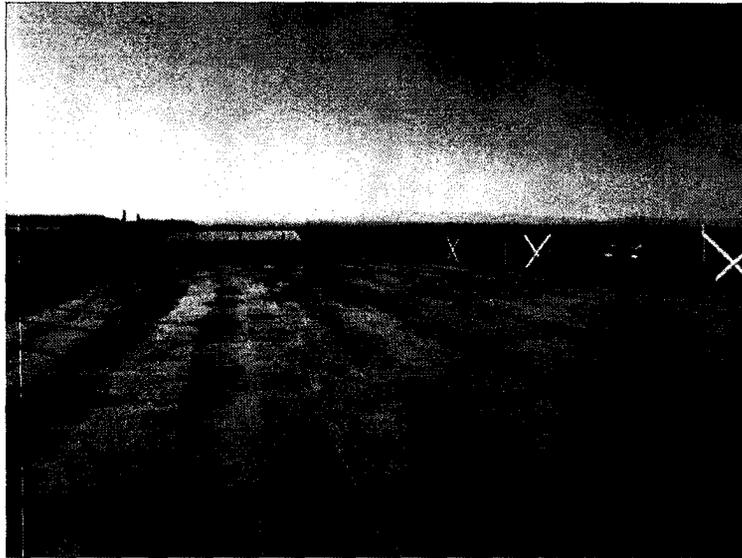
Despeja y habilitación del área para instalar patio de salvataje provisorio

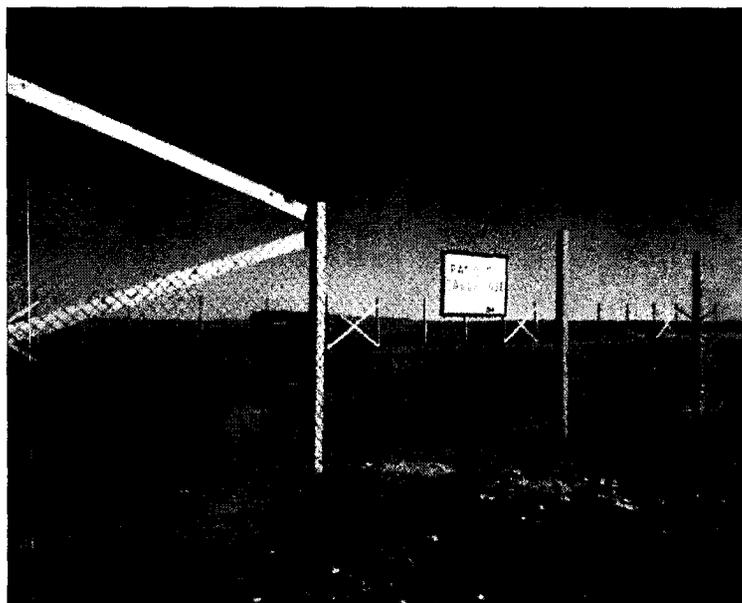
Cierre perimetral del patio de salvataje provisorio, habilitado con señalética

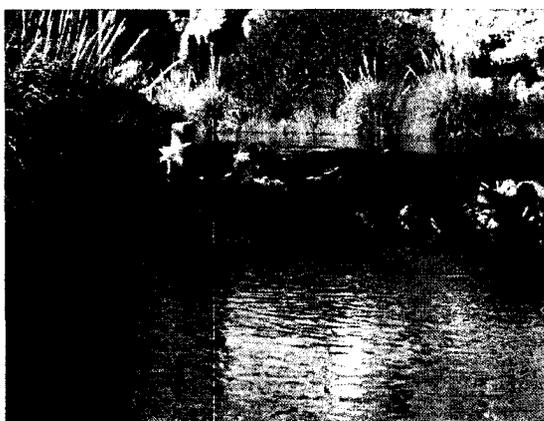
90. Como medida inmediata a la IA, Bullmine reparó el muro que direcciona el cauce a la canaleta Parshall y procedió a revestir con PVC dicho muro para una mayor protección y evitar así eventuales derrumbes. Los trabajos se efectuaron en el mes de junio del 2013 y la canaleta Parshall se encuentra actualmente operativa, como lo muestran las siguientes imágenes:

91. Con respecto al sensor de verificación de caudal instantáneo, Bullmine tiene previsto reinstalarlo antes del 29 de julio de 2013. Ello no obstante que el caudal está siendo controlado a través de la regleta instalada en el Parshall.

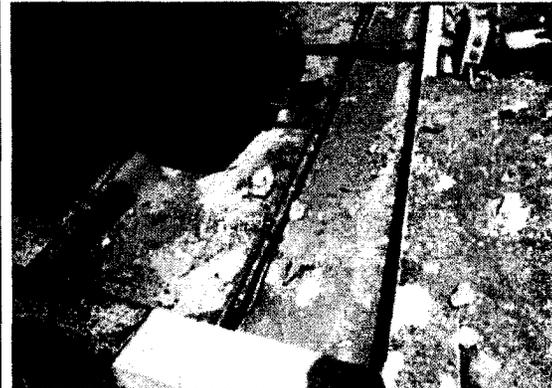
Imagen 1. Estado de los estanques el día de la inspección

Con la finalidad de subsanar la observación, desde el 20 de junio del 2013 se está trabajando en la implementación del nuevo proyecto de almacenamiento de ácido sulfúrico, a un costado del actual existente. El plano que figura a continuación es posible apreciar el diseño del sitio de almacenamiento (Ver Anexo1.1 de este informe):

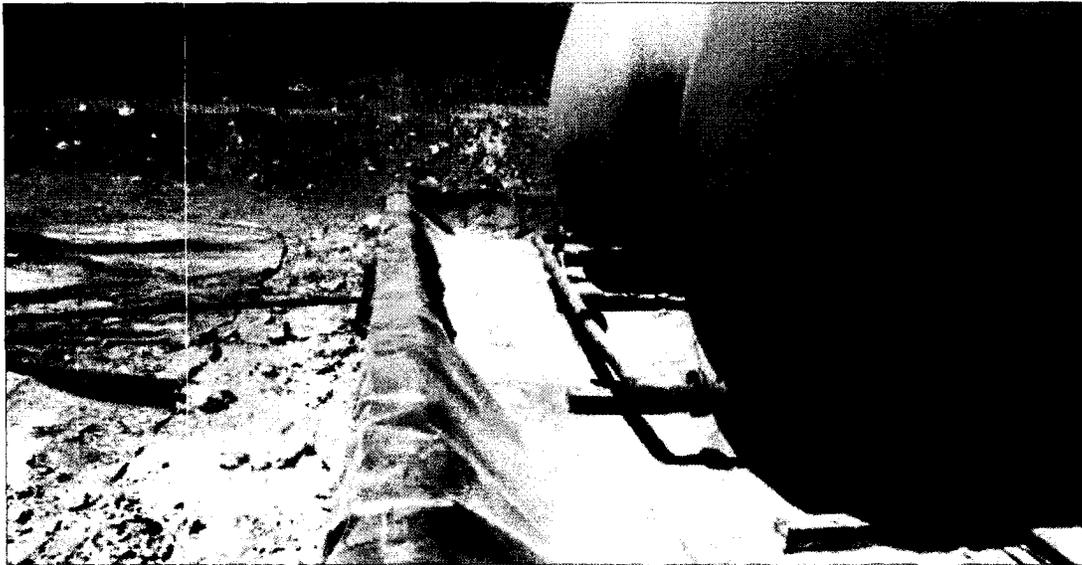
Imagen 1. Situación actual de estanques de ácido sulfúrico.

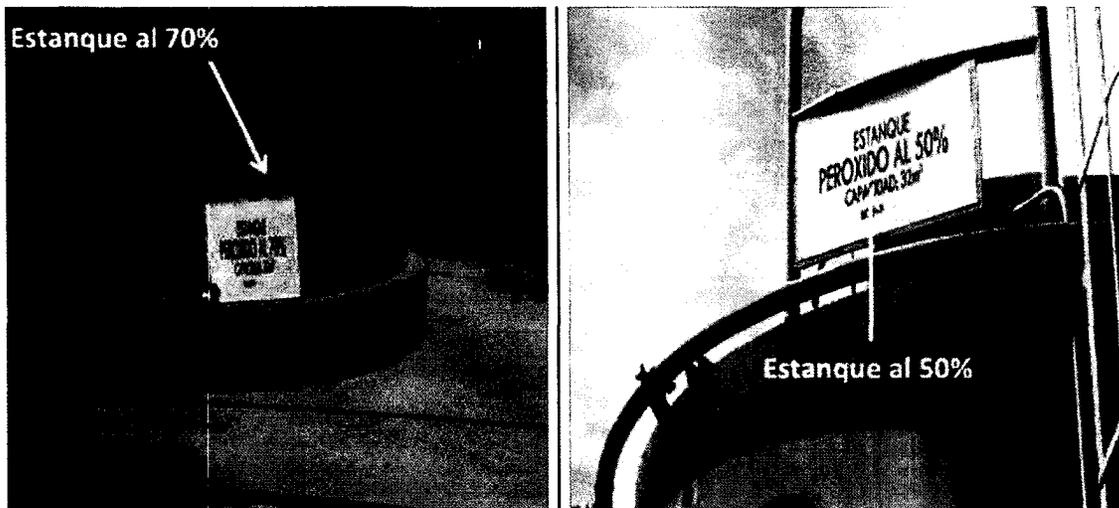
Imagen 1. Fotografía del día de la inspección.

Los carteles dispuestos en el área poseen un error de escritura, dado que la capacidad de los estanques corresponde a 30 m³. En este sentido, ver anexos 3.1, 3.2, 3.3 y 3.4 a este informe donde se acompañan, respectivamente, copias de la orden de compra de los estanques, una guía de despacho, una factura y un certificado del proveedor que dan cuenta del efectivo volumen de estos estanques.

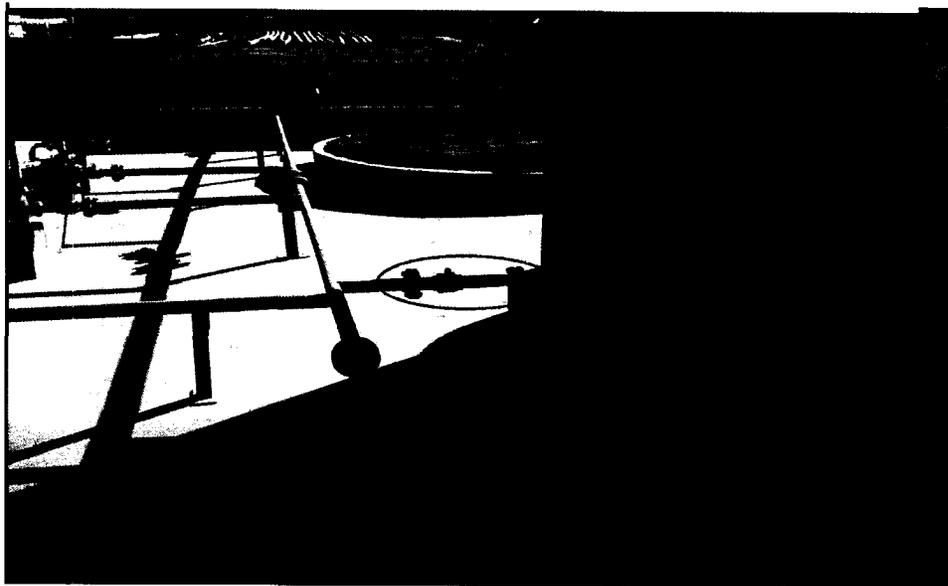
Imagen 3. Conexión de estanque de peróxido de hidrógeno

Como se muestra en la foto, el estanque quedó totalmente aislado, lo cual lo inutiliza. Con esta acción correctiva se cumple con el requisito de contar con solo dos estanques de 30 m³ de capacidad declarados en la DIA del proyecto.

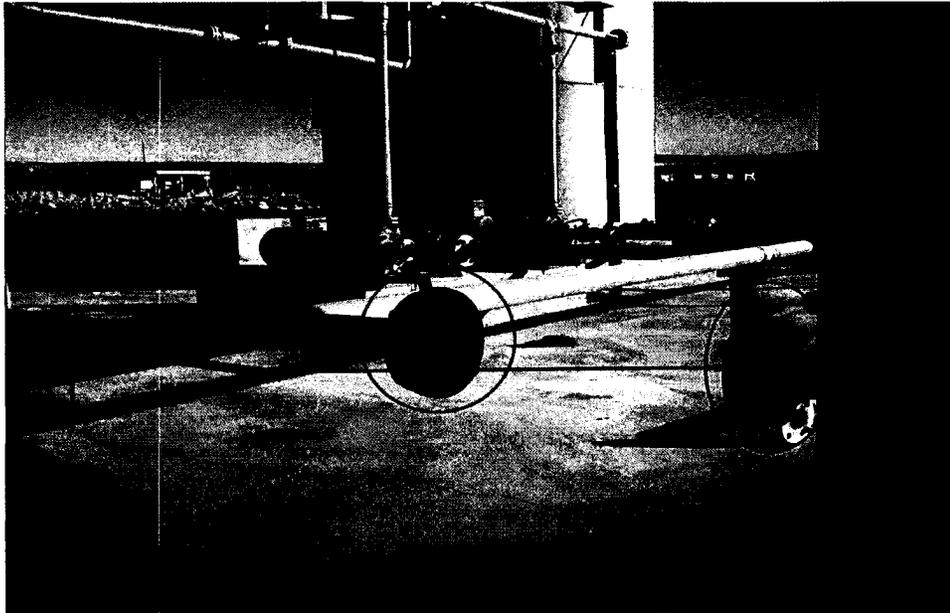
Imagen 4. Desconexión estanque

Adicionalmente, en las entradas y salidas del estanque serán instalados sellos de inviolabilidad que permitan constatar el no uso del equipo.

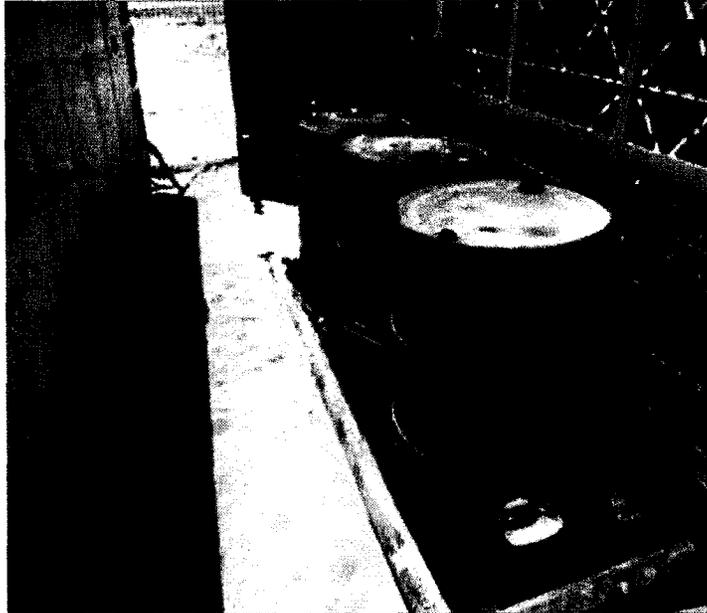
Imagen 1. Fotografías tomadas en el momento de la fiscalización

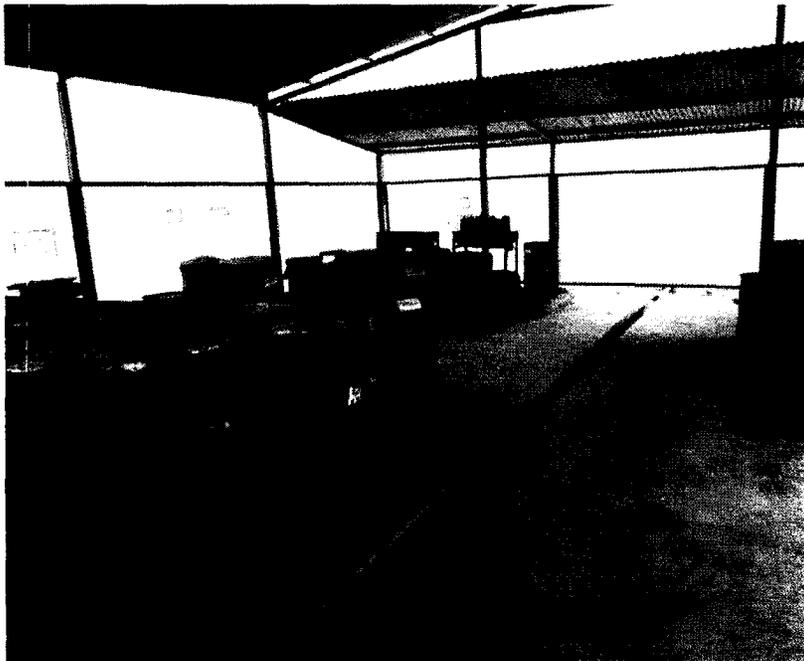
Imagen 2. Tambores rellenos con ceniza de azufre dispuestos en bodega sin contar con fecha de ingreso.

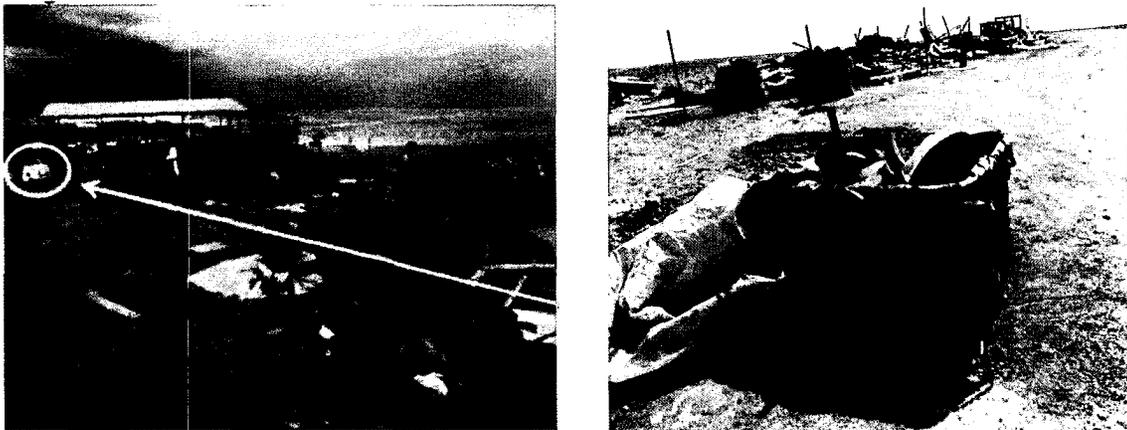
Imagen 1. Fotografías tomadas en el minuto de la inspección por la SMA (17 y 18 de enero)

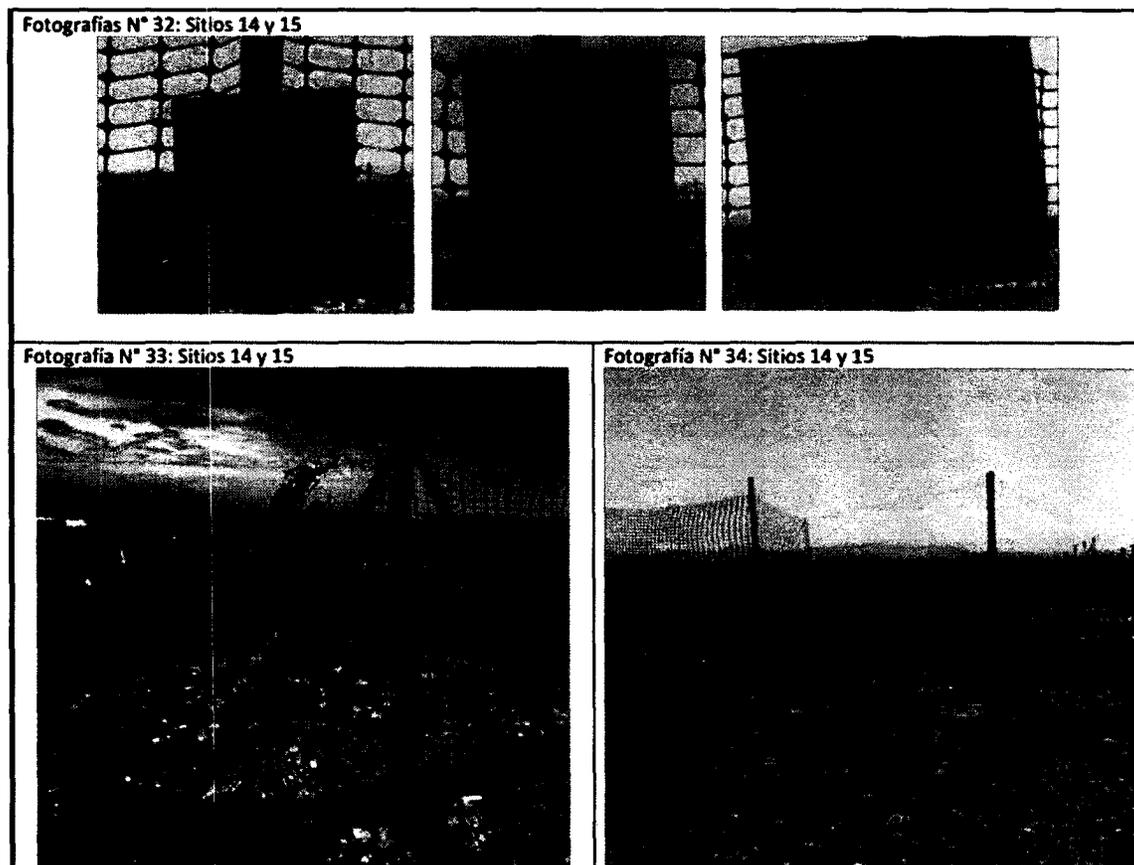
Imagen 1: fotografías tomadas por la SMA el día de la inspección.

Los sitios son monitoreados en forma permanente y la empresa semanalmente repara los cercos que son dañados producto del viento, o de terceros, con la finalidad de evitar el ingreso de animales. Se adjunta informe arqueológico que da cuenta del estado actual al mes de junio de estos sitios (Ver Anexo 6.1. de este informe).
