Mat.: 1. Descargos a Res. Ex. N°6 ROL F-023-2020

INFORME

PLAN DE CUMPLIMIENTO AMBIENTAL

LIPESED S.A.

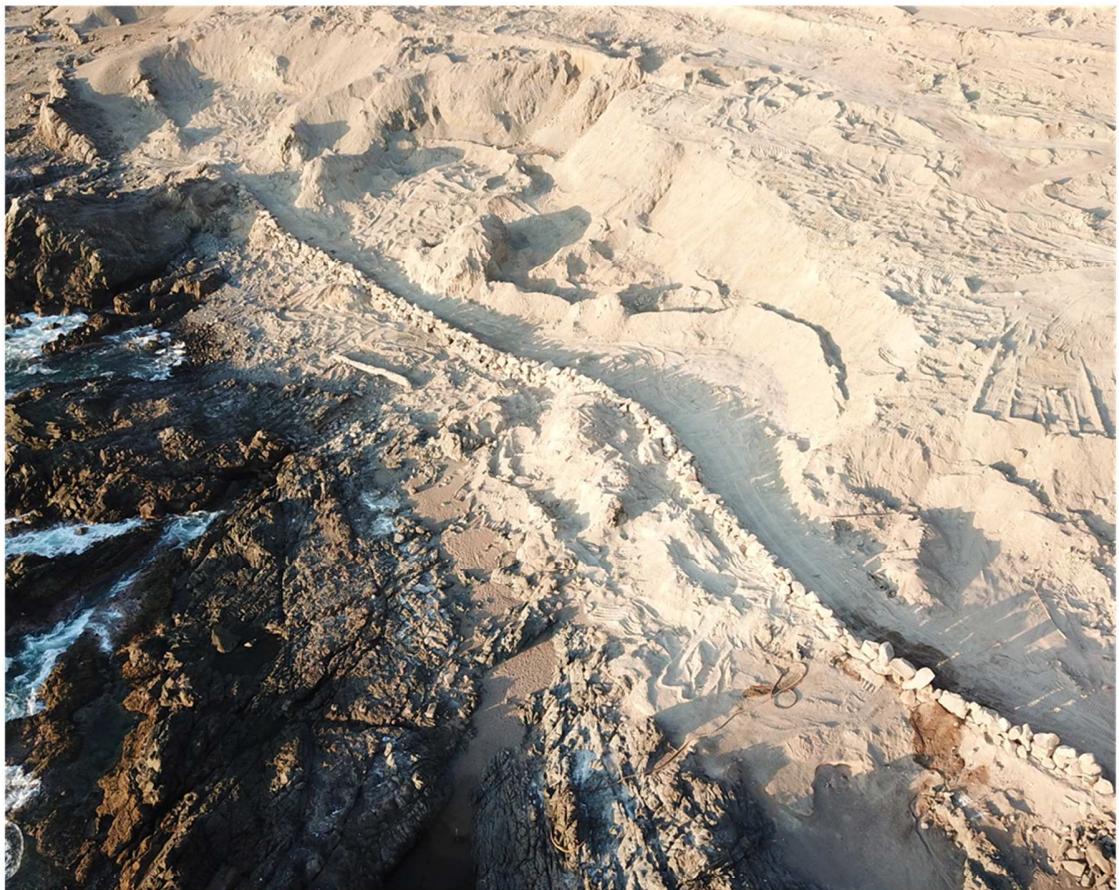
Imagen N°1. Enrocado Sector Norte.

Se detectó la inexistencia de enrocado en, al menos, 5 metros en el sector sur de la Planta de Lixiviación, sumado a que en algunas zonas del enrocado no se alcanzan los 1,5 metros de altura.

Nº Fotografía:	31	Fecha:	11-04-2023	
Hecho Infraccionar:	N/A	Acción:	N/A	
Coordenadas UTM Datum WGS84	HUSO 19	Norte:	7.553.052	Este: 374.514
Descripción del medio de verificación: Fotografía Aérea, Vista enrocados Pila de Lx (Norte).

Se corrige trazado de enrocado existente, alcanzando una longitud final de 158 metros.

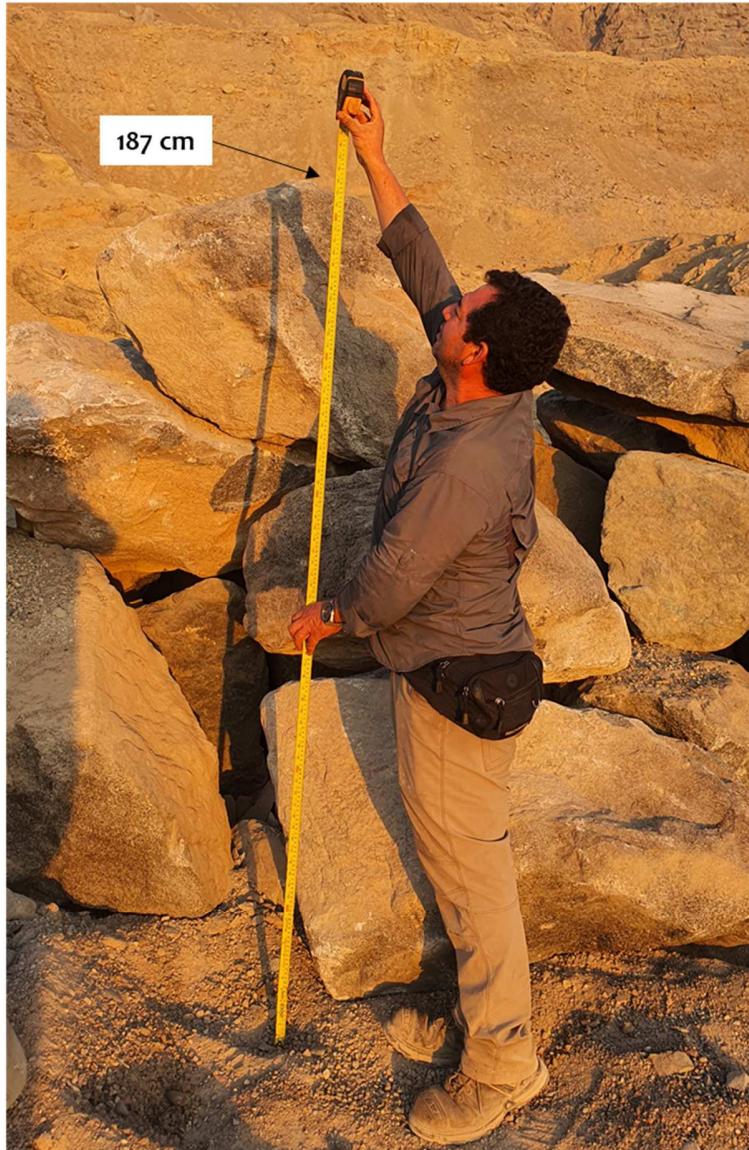
Imagen N°3. Altura Enrocado Sector Norte.

Respecto de la altura del enrocado, se corrigió algunos sectores puntuales que presentaban una altura menor. Sin embargo, dicha condición, no ha afectado el propósito del enrocado.

Nº Fotografía:	28	Fecha:	11-04-2023		
Hecho Infraccionar:	N/A	Acción:	N/A		
Coordenadas UTM Datum WGS84	HUSO 19	Norte:	7.553.088,3	Este:	374.583,54
Descripción del medio de verificación: Fotografía digital, Vista altura enrocado norte.

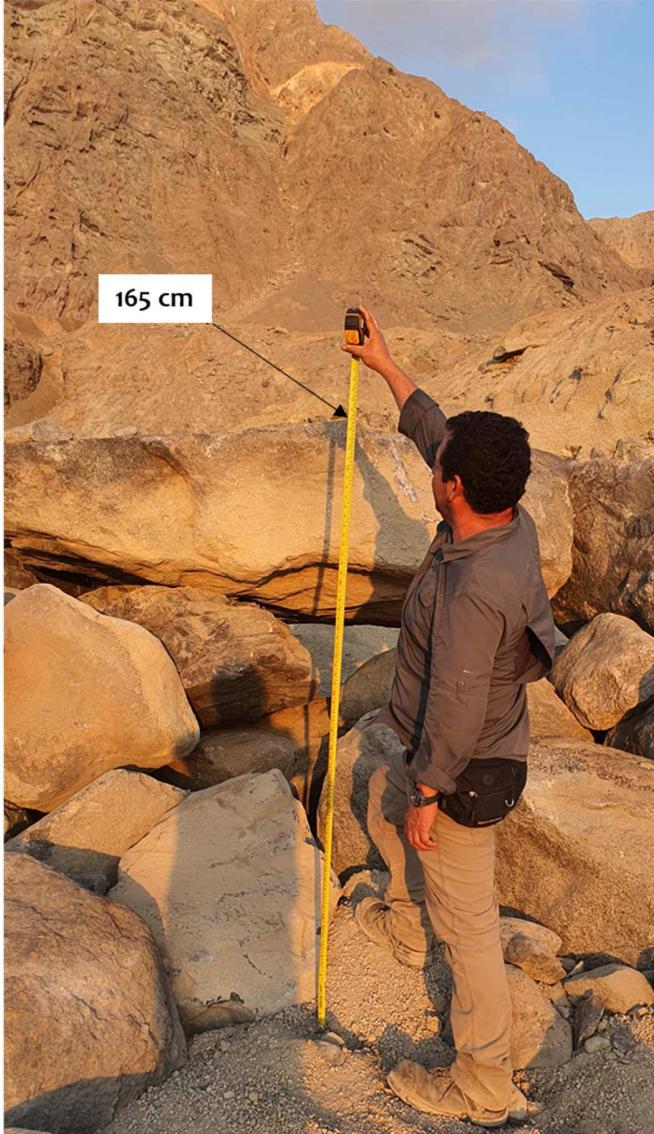
Imagen N°4. Altura Enrocado Sector Norte.

Nº Fotografía:	29	Fecha:	11-04-2023	
Hecho Infraccionar:	N/A	Acción:	N/A	
Coordenadas UTM Datum WGS84	HUSO 19	Norte:	7.553.101,36	Este: 374.580,42
Descripción del medio de verificación: Fotografía digital, Vista altura enrocado norte.

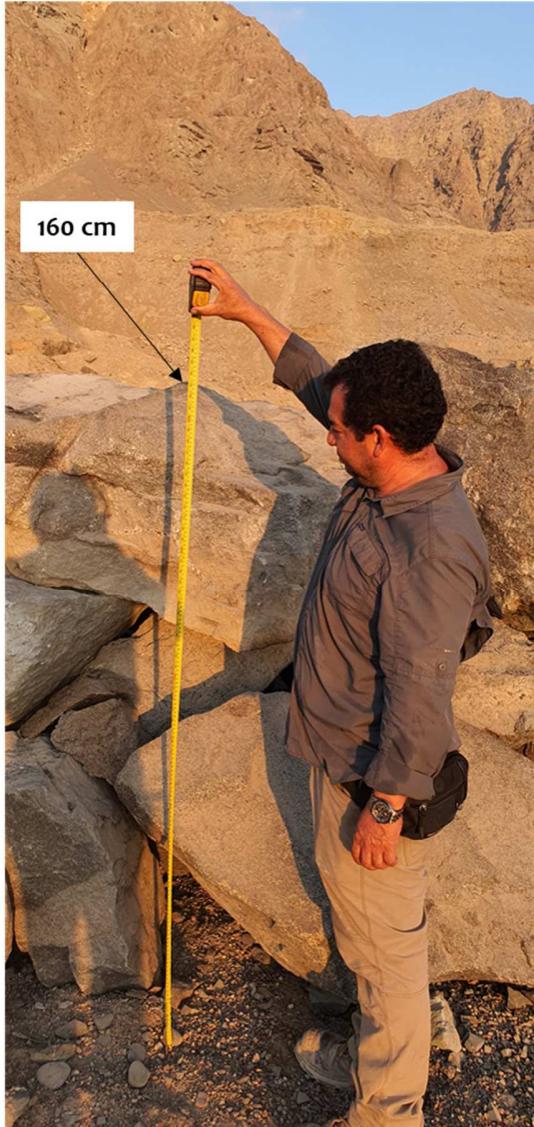
Imagen N°5. Altura Enrocado Sector Norte.

Nº Fotografía:	30	Fecha:	11-04-2023	
Hecho Infraccionar:	N/A	Acción:	N/A	
Coordenadas UTM Datum WGS84	HUSO 19	Norte:	7.553.090,57	Este: 374.580,65
Descripción del medio de verificación: Fotografía digital, Vista altura enrocado norte.

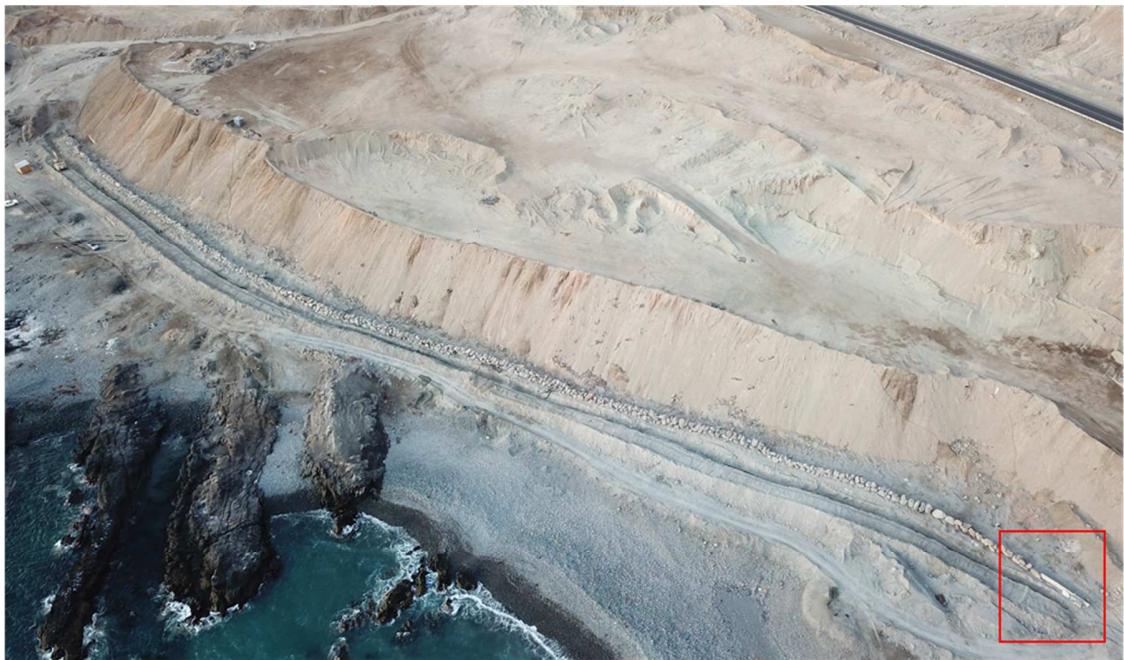
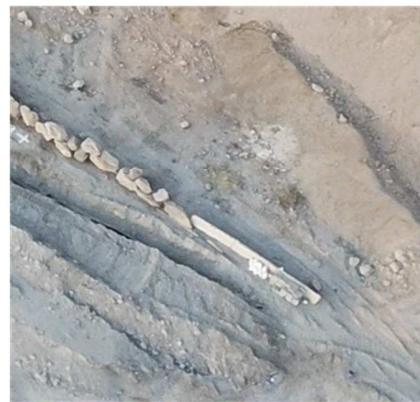
Imagen N°7. Fotografía Aérea, Enrocado Sector Sur.

No existiría enrocado en un tramo de aproximadamente 21 metros de longitud, ubicado en la zona sur del botadero 2. Adicionalmente, se identificó que el enrocado no cuenta con una altura mínima de 1,5 metros.

En la imagen N°7, se muestra fotografía aérea de lo señalado, en la que se puede observar en el sector sur, la construcción de un muro de hormigón, mientras que en la imagen N°8, se muestra levantamiento topográfico de la obra actualizada; la cual se complementará una vez terminado el muro indicado.

Nº Fotografía:	32	Fecha:	11-04-2023
Hecho Infraccionar:	N/A	Acción:	N/A
Coordenadas UTM Datum WGS84	HUSO 19	Norte: 7.552.196	Este: 374.806
Descripción del medio de verificación:			
Fotografía Aérea, Vista enrocados Botaderos 1 y 2 (Sur).

Se complementa trazado de enrocado existente, para alcanzar una longitud final de 350 metros.

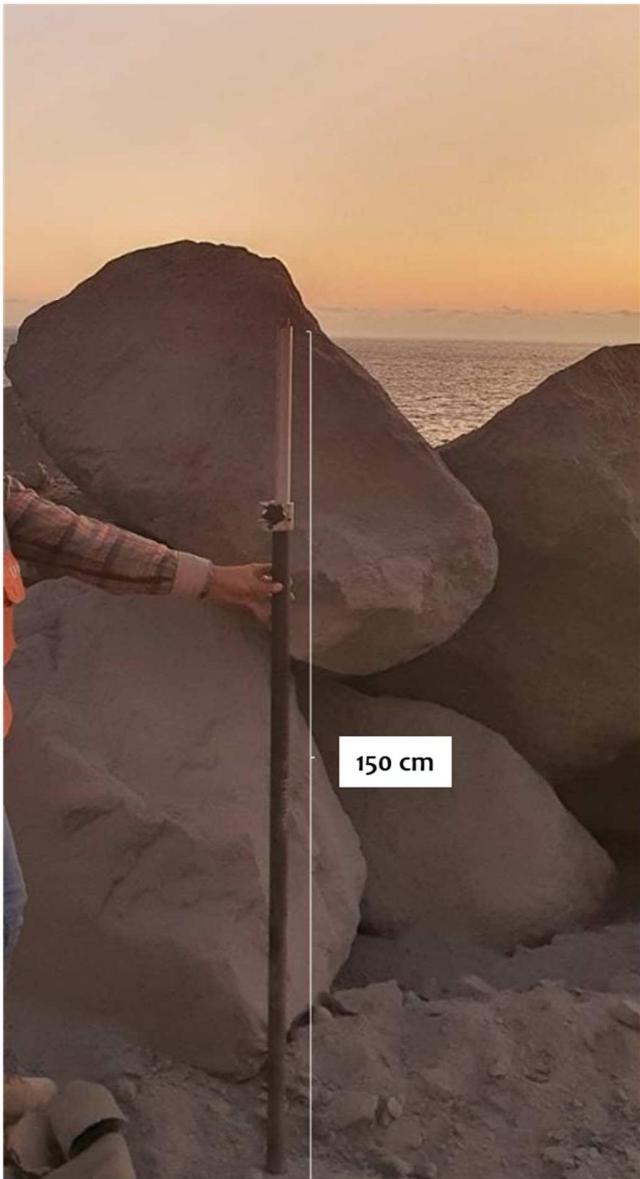
Imagen N°9. Altura Enrocados Sector Sur.

Respecto de la altura del enrocado, se corrigió algunos sectores puntuales que presentaban una altura menor. Sin embargo, dicha condición, no ha afectado el propósito del enrocado.

Nº Fotografía:	34	Fecha:	11-04-2023		
Hecho Infraccionar:	N/A	Acción:	N/A		
Coordenadas UTM Datum WGS84	HUSO 19	Norte:	7.552.229	Este:	374.820
Descripción del medio de verificación: Fotografía digital, Vista altura enrocado sur.

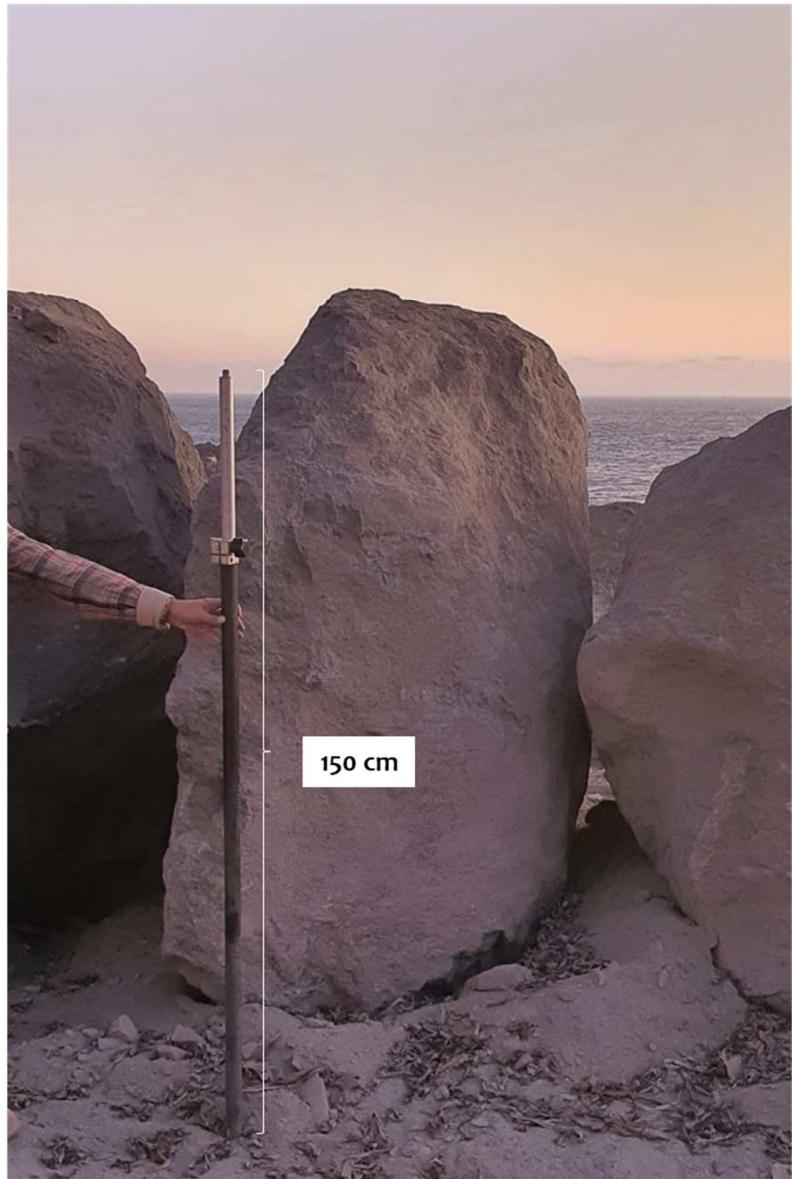
Imagen N°10. Altura Enrocados Sector Sur.

Nº Fotografía:	35	Fecha:	11-04-2023	
Hecho Infraccionar:	N/A	Acción:	N/A	
Coordenadas UTM Datum WGS84	HUSO 19	Norte:	7.552.223	Este: 374.825
Descripción del medio de verificación: Fotografía digital, Vista altura enrocado sur.

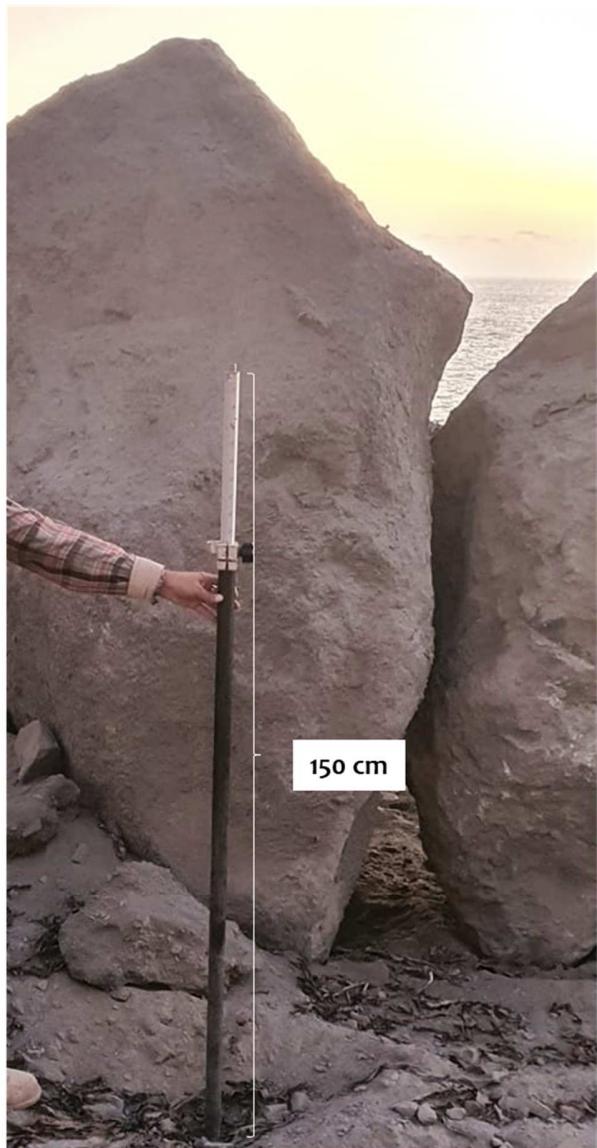
Imagen N°11. Altura Enrocados Sector Sur.

Nº Fotografía:	36	Fecha:	11-04-2023	
Hecho Infraccionar:	N/A	Acción:	N/A	
Coordenadas UTM Datum WGS84	HUSO 19	Norte:	7.552.219	Este: 374.827
Descripción del medio de verificación: Fotografía digital, Vista altura enrocado sur.

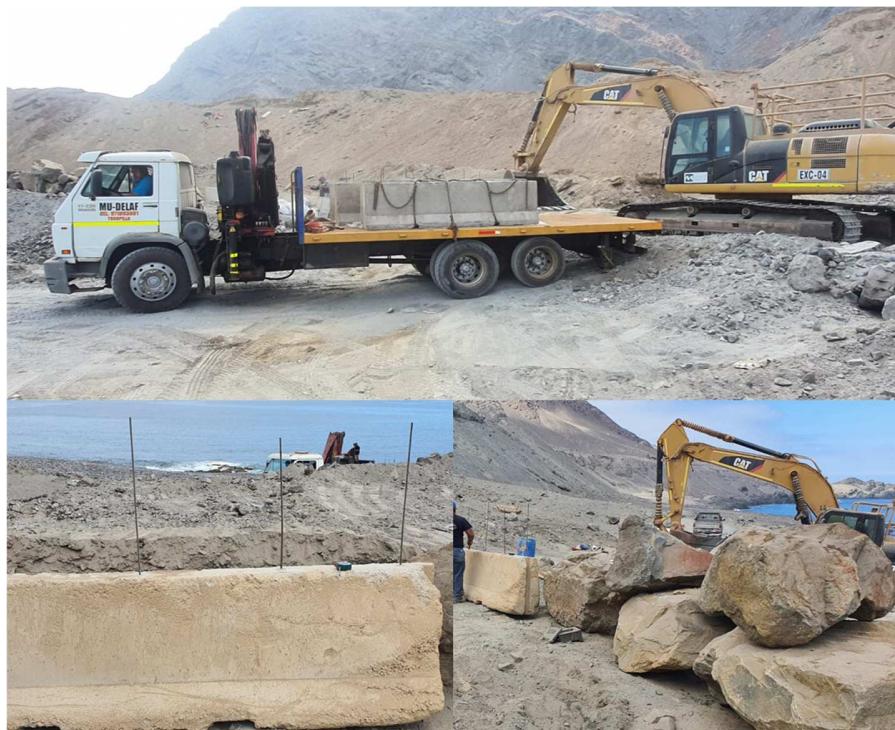
Imagen N°15. Avance muro en Botaderos 1 y 2

Respecto de la continuidad del enrocado, como se mencionó, se encuentra en ejecución un muro de hormigón, que dará el alcance total del enrocado proyectado; el cual deberá estar terminado en los próximos días. En imagen N°15, se muestra avance de trabajos.

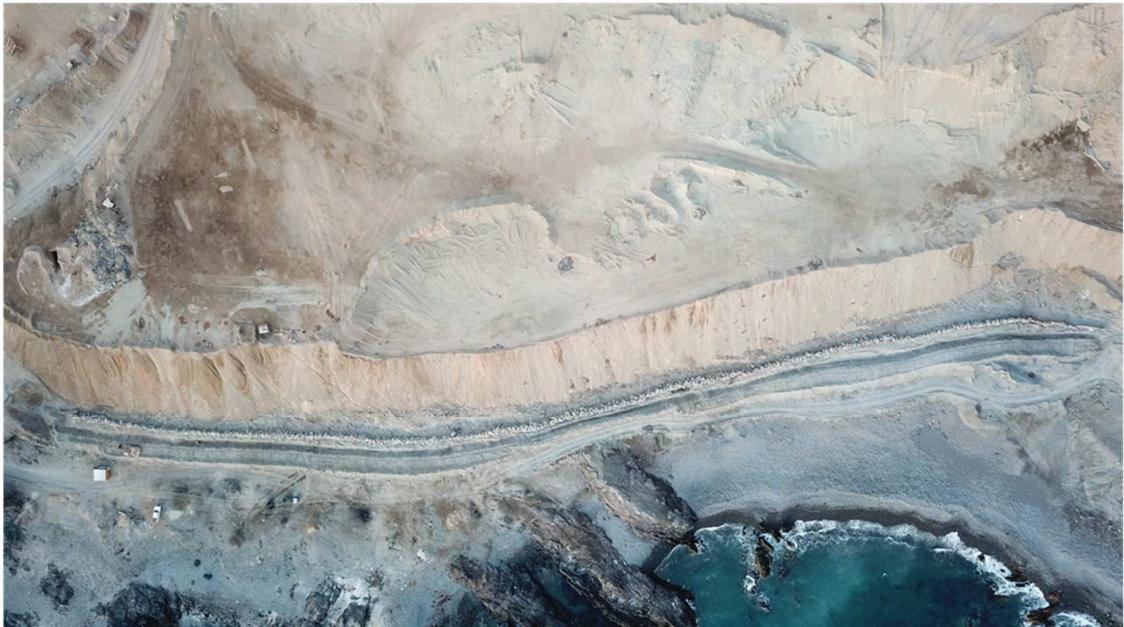
Imagen N°16. Zanja Botaderos 1 y 2

En la imagen N°16, se muestra la recuperación total de la zanja, respecto de lo indicado por la autoridad (imagen N°17). Como se indicó, a partir del 13-04-2023, se procederá a la impermeabilización.

Nº Fotografía:	38	Fecha:	11-04-2023
Hecho Infraccionar:	N/A	Acción:	N/A
Coordenadas UTM Datum WGS84	HUSO 19	Norte: 7.552.301	Este: 374.688
Descripción del medio de verificación: Fotografía aérea, Vista recuperación zanja actual.

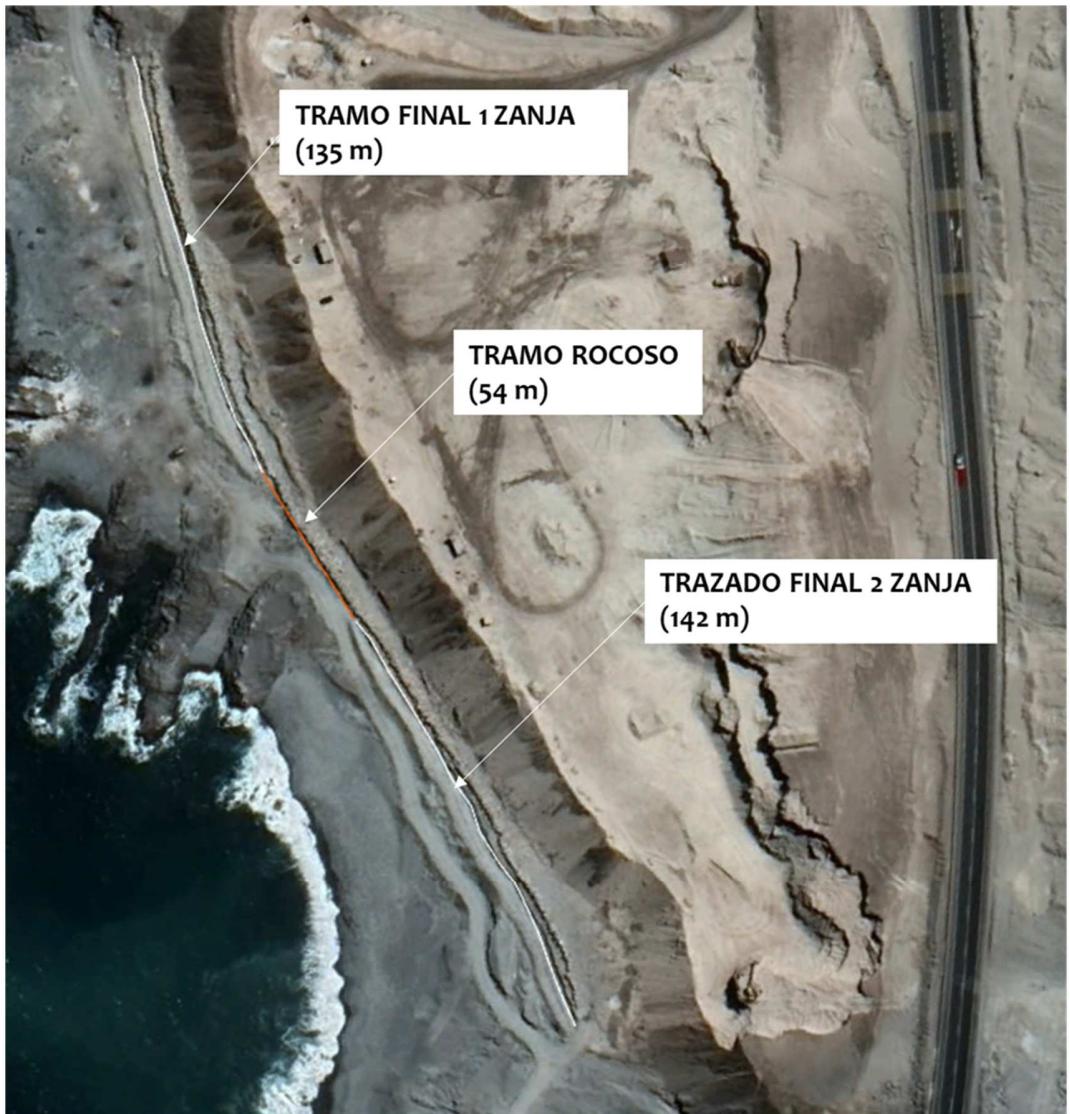
Imagen N°17. Zanja Sector Sur, con tramo faltante.

No se ha implementado en su totalidad la zanja en el sector de los botaderos 1 y 2, omitiendo un tramo de aproximadamente 54 metros. Asimismo, no se pudo constar la implementación total del sistema impermeabilizante y las obras relacionadas con las tres cámaras de inspección.

Nº Fotografía:	27	Fecha:	abril 2022	
Hecho Infraccionar:	N/A	Acción:	N/A	
Coordenadas UTM Datum WGS84	HUSO 19	Norte:	7.552.289	Este: 374.742
Descripción del medio de verificación: Imagen Google Earth, Vista Zanja (Sur).

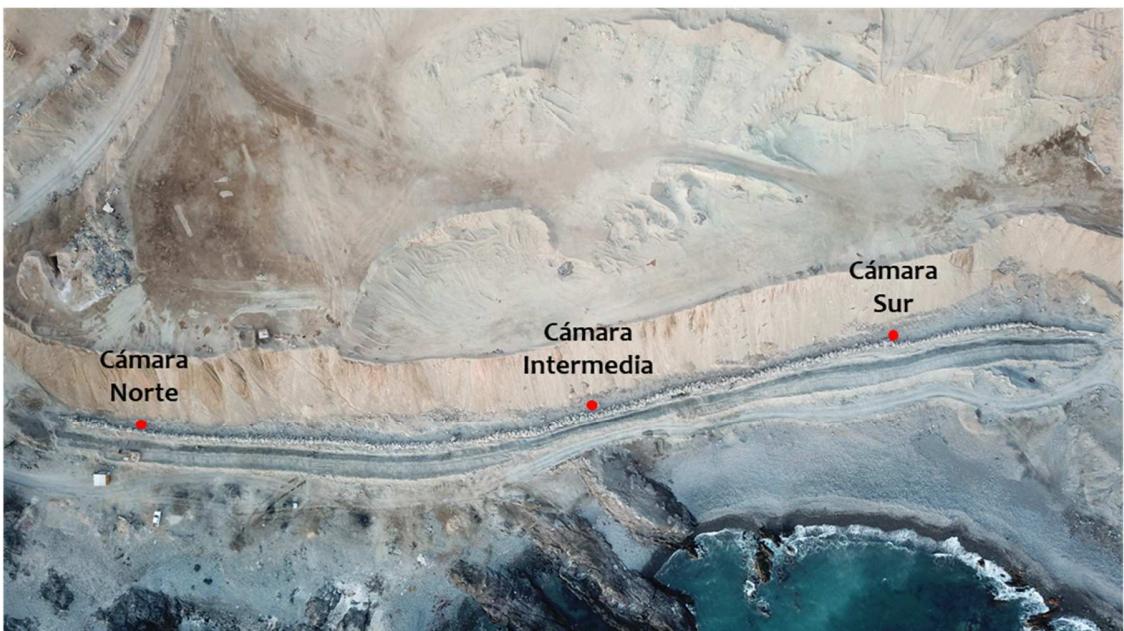
Imagen N°18. Ubicación Cámaras de Inspección, Botaderos 1 y 2.

Nº Fotografía:	43	Fecha:	11-04-2023
Hecho Infraccionar:	N/A	Acción:	N/A
Coordenadas UTM Datum WGS84	HUSO 19	Norte: 7.552.301	Este: 374.688
Descripción del medio de verificación: Fotografía aérea, Vista Ubicación Cámaras

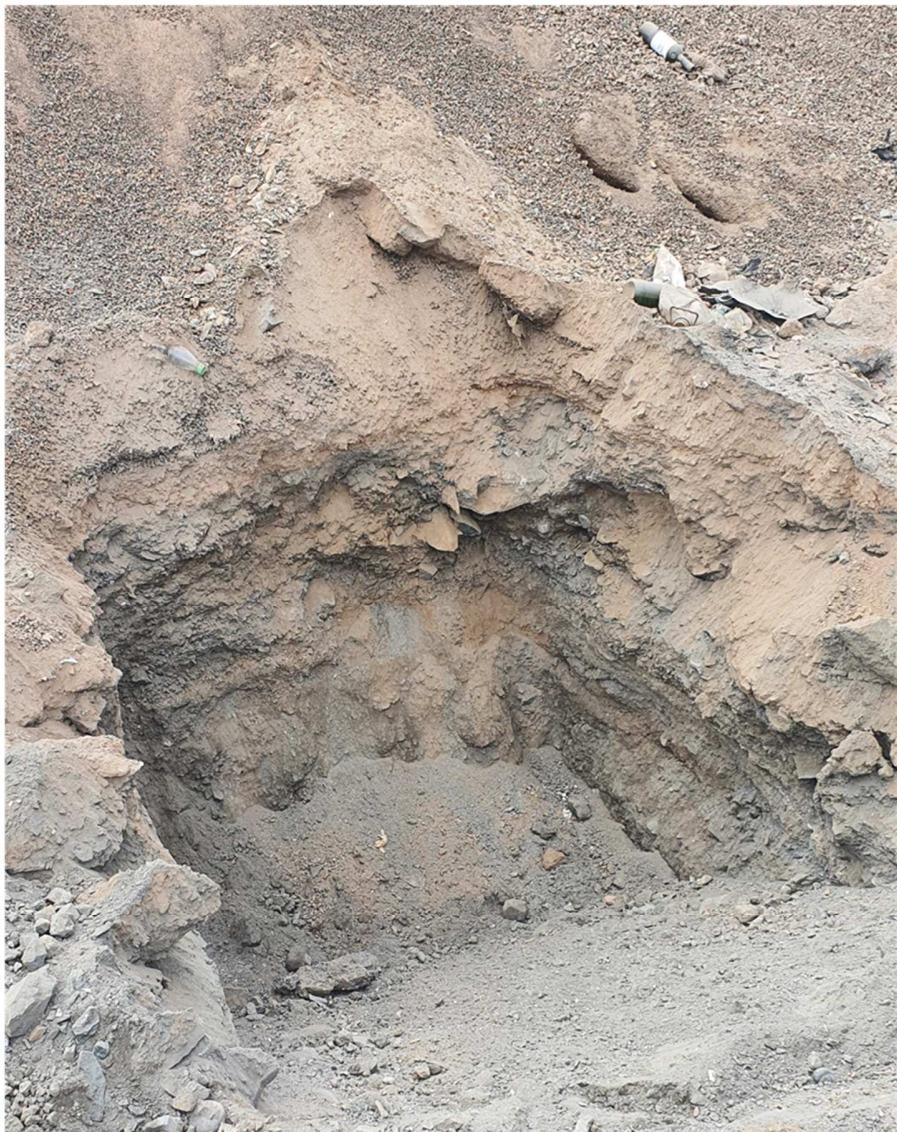
Imagen N°19. Excavación Cámara de Inspección extremo norte, Botaderos 1 y 2.

Nº Fotografía:	40	Fecha:	11-04-2023		
Hecho Infraccionar:	N/A	Acción:	N/A		
Coordenadas UTM Datum WGS84	HUSO 19	Norte:	7.552.441	Este:	374.660
Descripción del medio de verificación:					
Fotografía digital, Cámara extremo norte Botadero 1 y 2

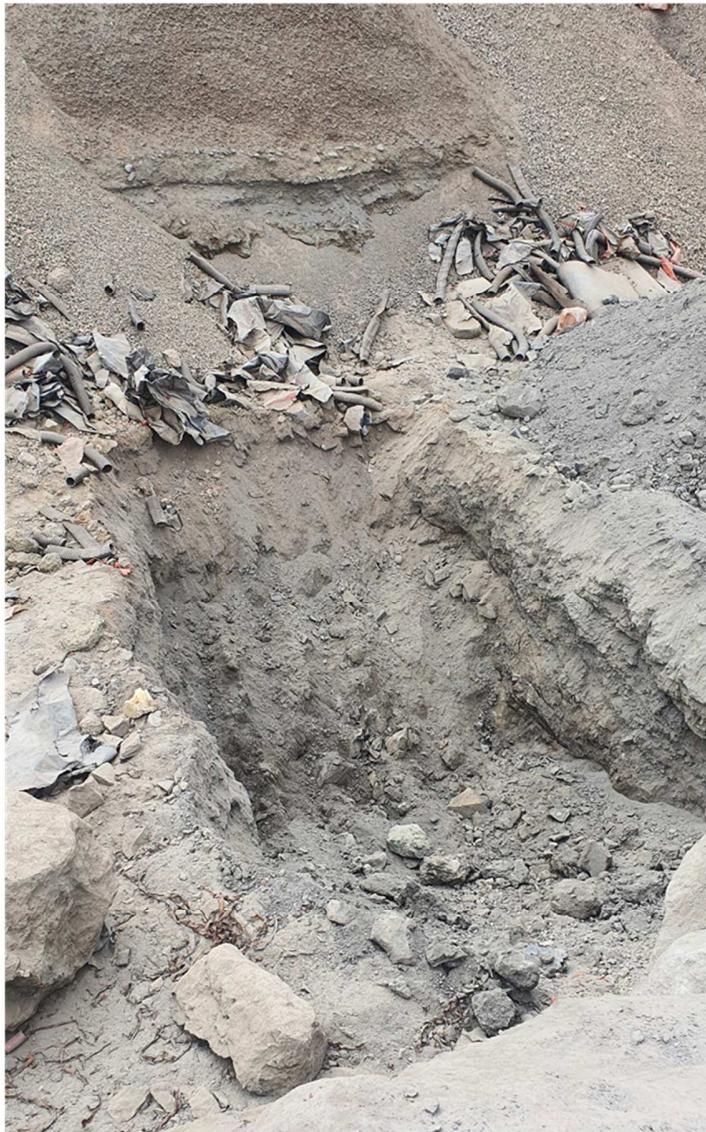
Imagen N°20. Excavación Cámara de Inspección intermedia, Botaderos 1 y 2.

Nº Fotografía:	41	Fecha:	11-04-2023		
Hecho Infraccionar:	N/A	Acción:	N/A		
Coordenadas UTM Datum WGS84		HUSO 19	Norte: 7.552.318	Este: 374.737	
Descripción del medio de verificación:					
Fotografía digital, Cámara intermedia, Botaderos 1 y 2

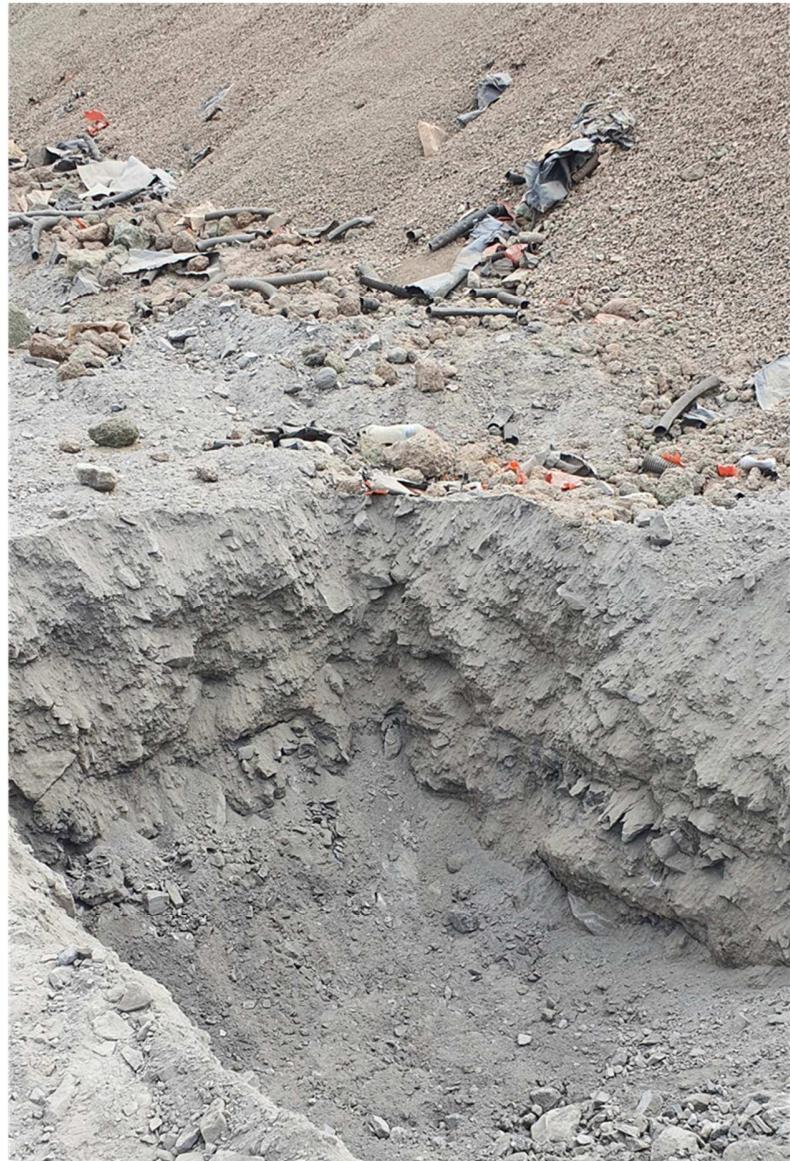
Imagen N°21. Excavación Cámara de Inspección extremo sur, Botaderos 1 y 2.

Nº Fotografía:	42	Fecha:	11-04-2023		
Hecho Infraccionar:	N/A	Acción:	N/A		
Coordenadas UTM Datum WGS84	HUSO 19	Norte:	7.552.240	Este:	374.808
Descripción del medio de verificación:					
Fotografía digital, Cámara extremo sur, Botaderos 1 y 2
