1. IDENTIFICACIÓN:	
▪ Nombre empresa o persona natural:	Ingeniería y Construcción Edco Limitada.
▪ Rut empresa o persona natural:	77.710.370-9.
▪ Nombre representante legal:	María José Contreras Palavecino.
▪ Domicilio representante legal:	Alonso de Ovalle #93, Lomas de San Andrés, Concepción
▪ Rol Procedimiento Sancionatorio:	D-083-2023

PROGRAMACIÓN DE OBRA
"PLAZA VICTORIA"

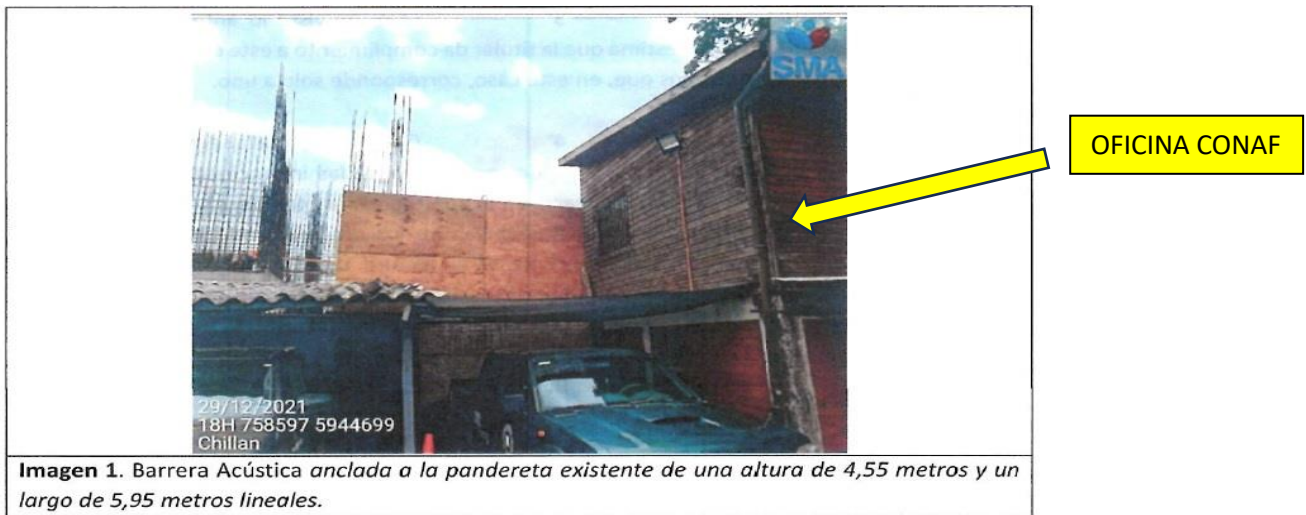
Acción N° 1. Barrera Acústica: Consiste en una barrera con un material cuya densidad debe ser superior a los 10 Kg/m², la cual se debe instalar lo más cerca posible de la fuente para ser efectiva. El titular, con posterioridad o la fecha de la fiscalización, instaló una barrera con placa estructural de 18 mm, Aislapol de 100 mm, una placa estructural anulada a la pandereta existente de una altura de 4,55 metros. La barrera abarca 5,95 metros lineales.

SMA: Que, si bien la medida es pertinente y se encuentra correctamente orientada a la mitigación de ruidos, conforme con la fotografía acompañada en acta de inspección ambiental de fecha 29 de diciembre de 2021', la barrera no cuenta con el largo necesario para cubrir correctamente los ruidos hacia el receptor toda vez que sólo cubre una parte del domicilio de este, dejando al descubierto la mayoría de la fachada, por lo que no es capaz de abatir las emisiones de ruido de forma eficiente. Lo anterior se logra apreciar en la precitada fotografía:

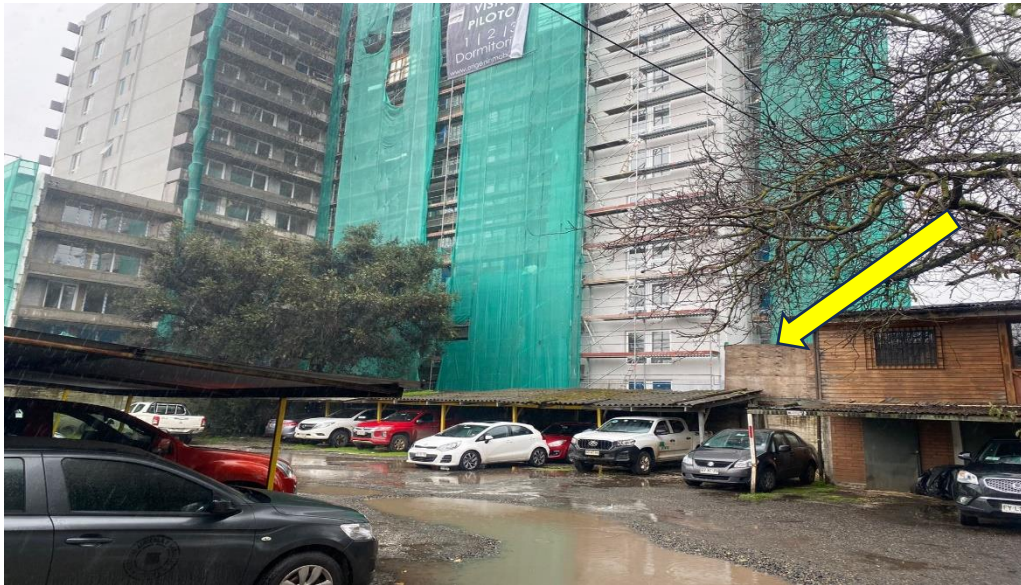
PROTECCIÓN

Descargos Edco: La Protección se instaló al lado del solicitante, las oficinas de la Corporación Nacional Forestal.

En la fotografía que se adjunta a continuación se visualiza que no hay más oficinas, solo el estacionamiento, por parte del solicitante no hubo comentarios, por lo que se dio por aprobada tal medida hasta la actualidad.
