## DICTAMEN EN PROCEDIMIENTO ADMINISTRATIVO SANCIONATORIO ROL D-014-2013

2. El presente procedimiento administrativo sancionatorio se siguió en contra de Tecnorec S.A. (en adelante indistintamente, "Tecnorec" o "la empresa"), Rol Único Tributario N° 76.013.099-0, titular del proyecto Planta de Reciclaje de Baterías - EMASA, (en adelante también, "el proyecto original"), calificado ambientalmente favorable mediante Resolución Exenta N° 1033, de 19 de agosto de 2008, de la Comisión Regional del Medio Ambiente de la Región de Valparaíso (en adelante, "RCA 1033/2008").

3. La Planta de Reciclaje de Baterías – EMASA, se localiza en calle Las Acacias N° 349, comuna de San Antonio, Región de Valparaíso, y consiste en una instalación industrial destinada a la recuperación de Plomo (Pb), principalmente desde baterías plomo-ácido descartadas y chatarra que contuviese este componente, con el objetivo de obtener plomo refinado. De acuerdo a lo indicado en la RCA 1033/2008, el proyecto contempla procesar 1.300.000 baterías al año, lo cual permitiría recuperar 10.100 toneladas de plomo refinado y aleaciones al año.

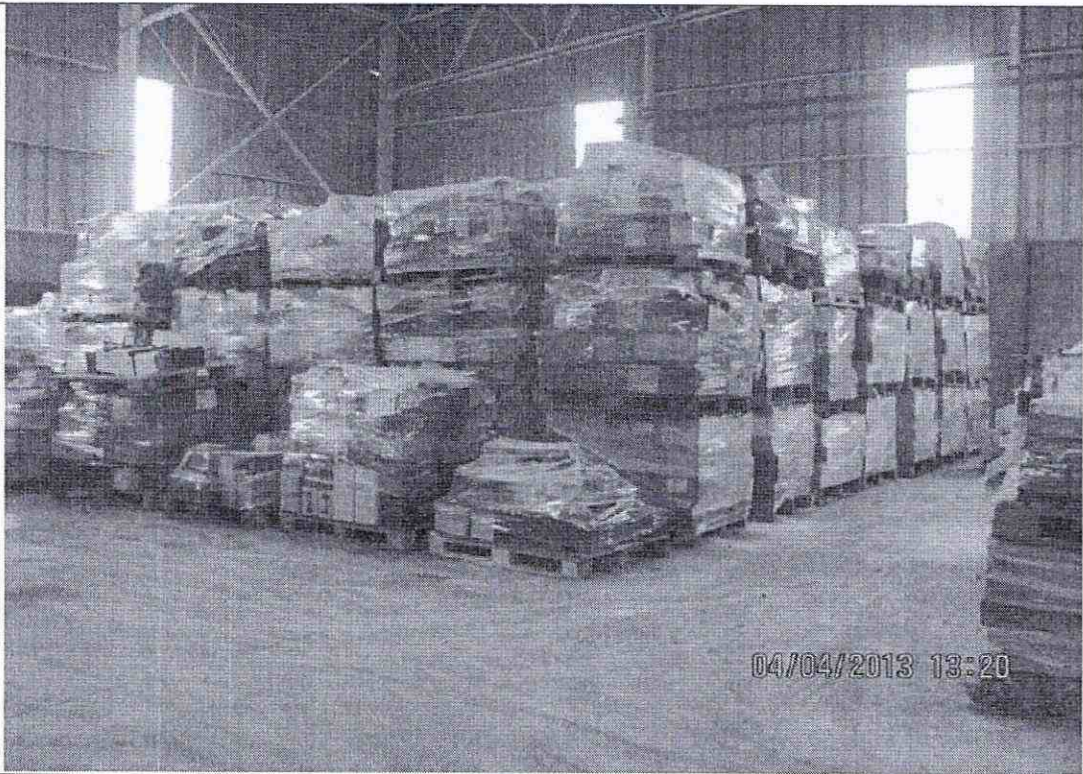
| Fotografía 28. | | Fecha : 4 de abril de 2013 | |

c) Se observa que las baterías en los pallets son apiladas en forma directa, sin separador entre corridas, y sin algún mecanismo visible, que reduzca la infiltración del electrolito hacia el suelo u otra superficie, en caso de rompimiento de las baterías apiladas, tal como indica la ya referida guía de manejo.

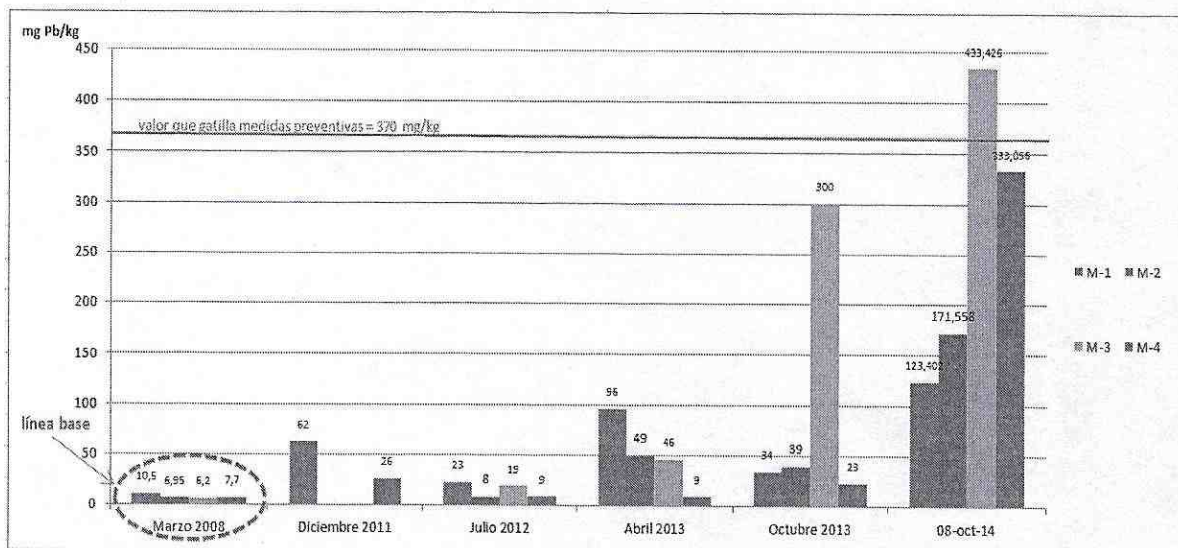
La visualización que permite la gráfica de los resultados de octubre de 2013 y 2014, cuyas muestras fueron tomadas a la profundidad de 10 cm, permiten demostrar que si bien, a la fecha de reformulación de cargos, es decir, al 21 de agosto de 2014, los resultados del monitoreo realizado por Tecnorec no arrojaban resultados que lo obligaran a realizar algún tipo de acción de tipo preventiva o correctiva, en la medición del 8 de octubre de 2014, el punto M-3 arrojó una excedencia por sobre el valor de 370 mg/kg de plomo. Por otro lado, es posible señalar que al corregirse la profundidad del muestreo, a partir de octubre de 2013, las concentraciones se presentan incrementadas en un orden de magnitud en el plazo de un año.

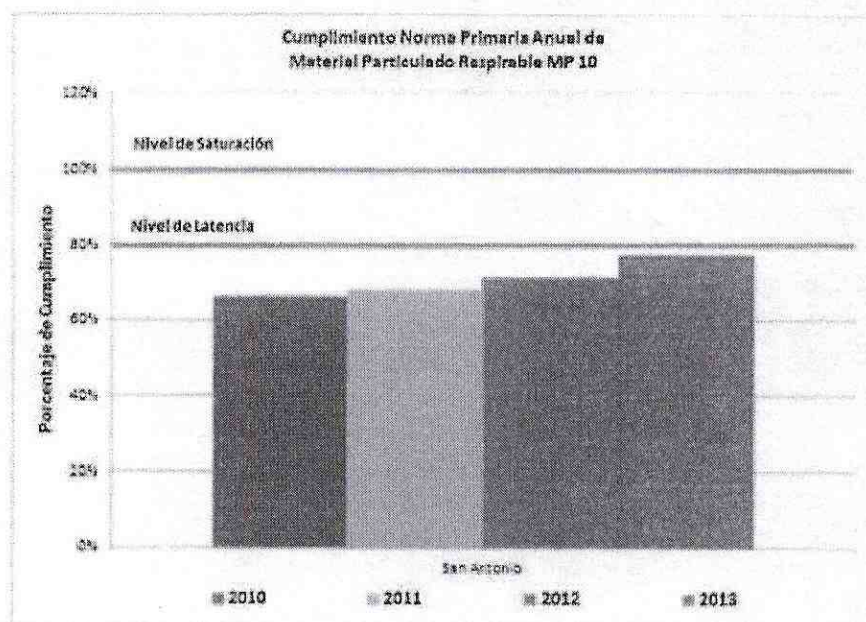
Figura 8:

Asimismo, en relación con la calidad del aire, el informe plantea que, a partir de los informes mensuales de calidad del aire que reporta la empresa, el porcentaje de cumplimiento de la concentración anual del MP10 ha ido aumentando en forma sostenida en el trienio 2010 al 2013, basada en la concentración anual, para lo anterior se presenta una gráfica que muestra el incremento anual, el cual se reproduce a continuación:

Al respecto, debe tener en consideración lo descrito en la letra c) de este numeral, en que se concluye que el error metodológico presentado en los monitoreos de calidad del aire, no permite concluir fehacientemente que la calidad ambiental plomo en la zona monitoreada sea inferior a los valores establecidos en la norma de calidad primaria para este contaminante, dado que no se cumple con la frecuencia de muestreo. Por lo anterior, se concluye que es razonable asimilar el comportamiento anual del MP10 (que es creciente en promedios anuales), a la concentración de plomo, al menos en parte, pues la presencia y cantidad de este contaminante se determina a partir del análisis de los filtros de material particulado muestreado.

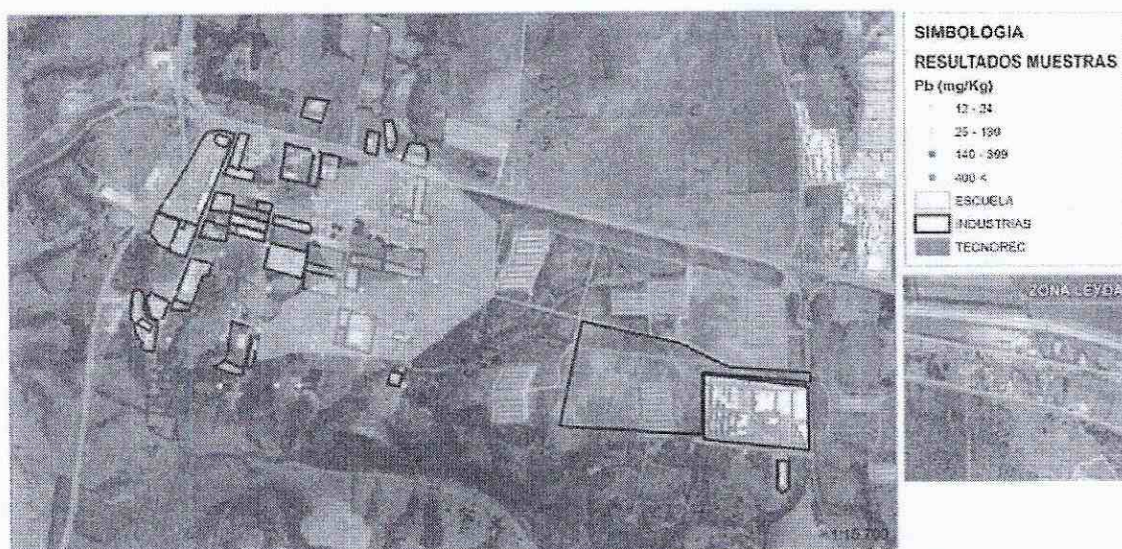
Figura 9:

d) Respecto de la matriz Suelo, el informe señala en lo medular, que los resultados han permitido confirmar que la zona de máximo impacto de las emisiones del proyecto, modelada para la evaluación de impacto ambiental del proyecto Adecuación Planta Recicladora de Baterías, coincide con los puntos donde se ha detectado, en términos relativos, mayor concentración de plomo, al señalar que las concentraciones más altas se observan en los cuadrantes C4 y B4 de la Macrozona definida por el estudio. Esto coincidiría con la zona de máximo impacto que predice el modelo, como se muestra en la imagen 5 del informe que a continuación se indica en la figura:

A su vez, de los resultados del análisis realizado en el suelo en una zona de control, en la localidad de Leyda, ubicada a 12 km de distancia al noreste de la zona donde se ubica el proyecto, se colige que la zona de Agua Buena presenta mayores concentraciones en promedio de plomo en suelo, que dicha zona de control. Al aplicar test de significancia estadística sobre los resultados, estos demostraron que los promedios de la zona escuela y poblacional son superiores a los encontrados en la zona basal.
