**DICTAMEN DEL PROCEDIMIENTO ADMINISTRATIVO  
SANCIONATORIO ROL D-067-2017, SEGUIDO EN  
CONTRA DE SOCIEDAD DE INGENIERÍA,  
CONSTRUCCIÓN Y MAQUINARIA SPA.**

1. El presente procedimiento administrativo sancionatorio, Rol D-067-2017, se inició con fecha 29 de agosto de 2017, en contra de Sociedad de Ingeniería, Construcción y Maquinaria SpA, Rut N° 79.730.570-7 (en adelante, "SICOMAQ" o "la Empresa"), titular del proyecto "Obras de Protección Costera para el Fuerte Corral y Plaza de Armas", ubicado en la comuna de Corral, Región de Los Ríos, y calificado ambientalmente favorable por la Resolución Exenta N° 66, de 1° de agosto de 2012, de la Comisión de Evaluación de la Región de Los Ríos (en adelante "RCA N° 66/2012").

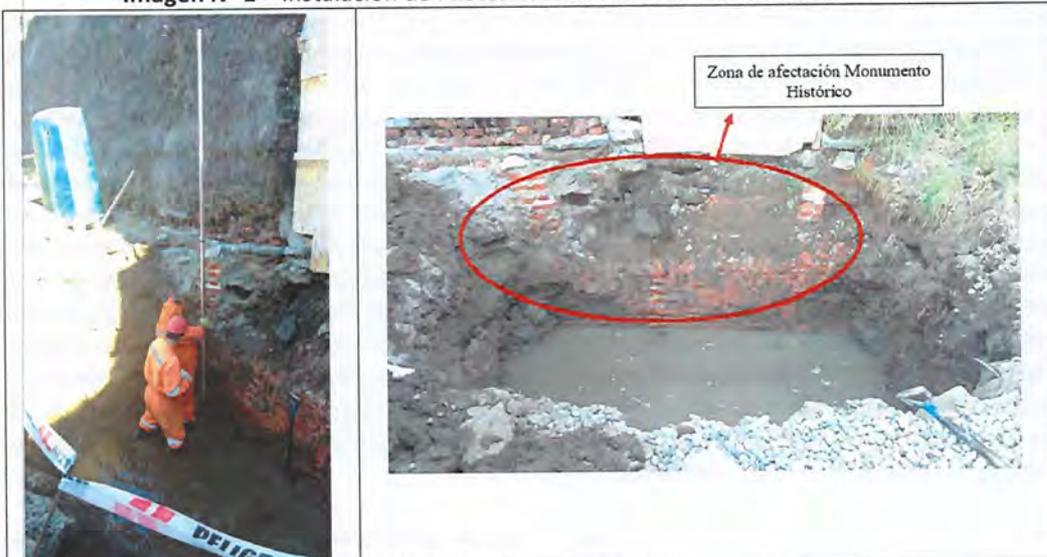
Imagen N° 1 – Instalación de Pilotes Pasarela N° 1 en sector entrada a Túnel

48. Informe de Seguimiento Ambiental #59209 - de 21 de junio de 2017. Anexo 3, Informe de Daño Patrimonial. Se indica que *"[e]l día 20 de marzo del 2017 se realizaron excavaciones frente a la puerta de acceso que conecta Playa la Argolla con el interior del túnel del Castillo San Sebastián de la Cruz de Corral, para la instalación de 2 pilotes 10 ¼ con anclaje en tasa de la Pasarela N°1 (pilotes N° 14 y 15), con el fin de construir una rampa de acceso destinada al tránsito de personas con movilidad reducida, esta rampa conectaría la pasarela*

con el túnel de acceso del Monumento Histórico. Inicialmente para la implementación de esta pasarela se contemplaba que estos pilotes se ubicaran dentro del pasillo del túnel del castillo, pero con el fin de reducir el impacto al monumento, se desplazaron hacia el exterior (...) Al ir realizando las excavaciones, se evidenciaron las bases de la cortina del muro del castillo generándose daño al Monumento Histórico. Es posible que estos basamentos hayan medido originalmente 2,30 m de largo por 30 cm de ancho, y al menos 2 m de profundidad (más de 20 hileras superpuestas de ladrillos). [...] **Al no contar con imágenes de la disposición original del basamento del muro del Monumento Histórico, suponemos que la afectación consistió en el desprendimiento parcial de las primeras 8 hileras de ladrillos (aprox.), las cuales estaban unidas con mortero de pega. [...] En las hileras inferiores, se produjo el raspado de los bordes de sus ladrillos, generándose la erosión del contorno en esta sección de la fundación (en al menos 5 hileras superpuestas)**” (énfasis agregado). La Empresa acompaña a este informe un set de fotografías que permiten observar la afectación al Monumento Histórico, como se aprecia a continuación:

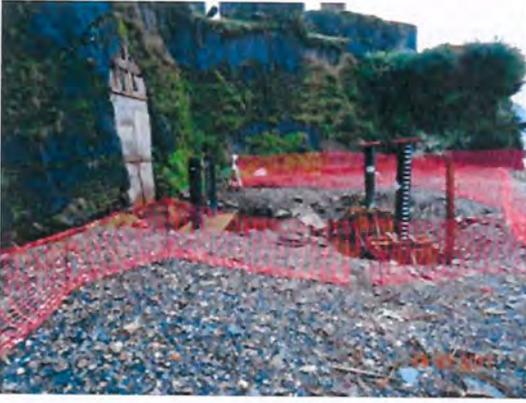
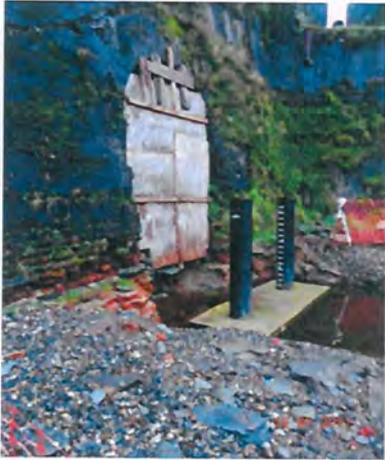
**Imagen N° 3 – Instalación de Pilotes Pasarela N° 1 en sector entrada a Túnel**

Fotografía 7.	Fecha: 19/07/2017	Fotografía 8.	Fecha: 19/07/2017
Descripción medio de prueba: Playa La Argolla, trabajos de instalación de pilotes en la entrada del túnel.		Descripción medio de prueba: Playa La Argolla, pilotes instalados a 1,5. Metros de la entrada del túnel, zona de intervención.

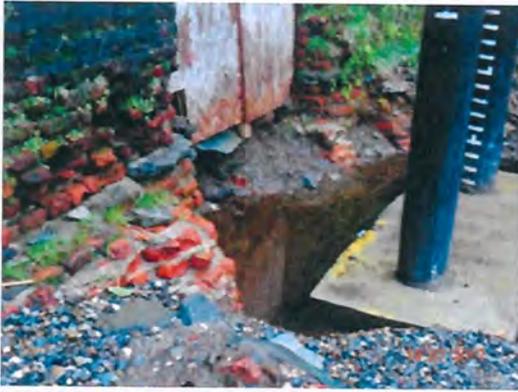
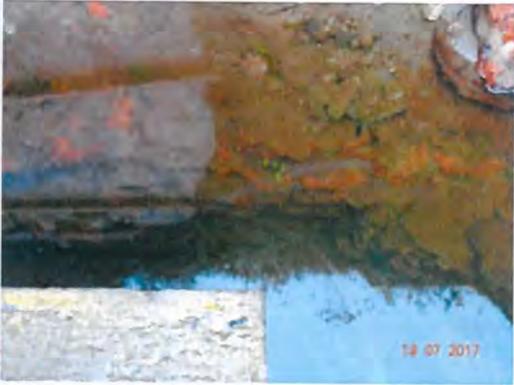
**Imagen N° 4 – Instalación de Pilotes Pasarela N° 1 en sector entrada a Túnel**

Fotografía 9.	Fecha: 19/07/2017	Fotografía 10.	Fecha: 19/07/2017
Descripción medio de prueba: Sector de instalación de pilotes. Se observa sólo parte de la zona afectada del muro, ello atendido que el resto se encuentra inundado. A la fecha de la inspección ya se encuentran reubicados estos pilotes a una distancia de 25 cm de distancia del basamento del muro del monumento histórico.		Descripción medio de prueba: Se observa porción de muro afectado por la excavación de cubo, con el objetivo de la instalación de pilotes. La afectación quedó sumergida por el ingreso de agua de mar y sedimento.

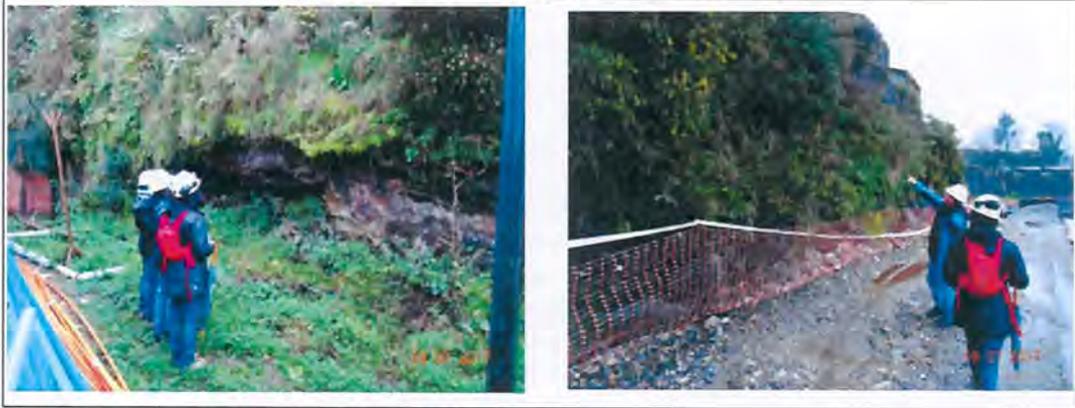
Imagen N° 5 – Identificación de cuñas TNCJ y TEJC

71. En base a lo expuesto, esta Superintendencia sostuvo en la Formulación de Cargos, por una parte, que durante la evaluación ambiental se estableció una obligación de remover y retirar 2 cuñas inestables identificadas como Talud Norte San Juan de la Cruz (TNSJ) y Talud Este San Juan de la Cruz (TEJC), de manera previa a las obras de excavación o relleno consideradas en el proyecto, lo que no habría sido ejecutado por la Empresa.

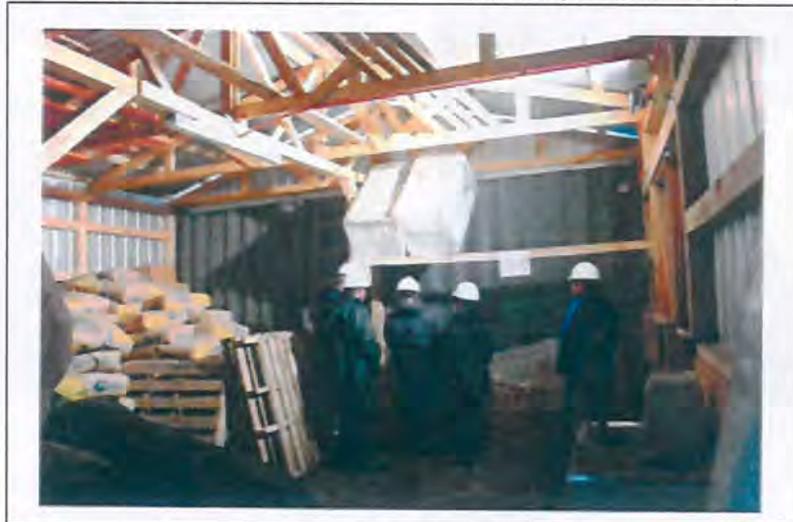
Imagen N° 5 – Depósito Materiales Arqueológicos (abril 2017)

106. Inspección de 06 de abril de 2017 (CMN): Se releva lo siguiente: *“No se ve una correcta identificación, georreferenciación y conservación de las piezas. Frente a este último punto, se hace necesario contemplar instalaciones más óptimas para el depósito temporal de las colecciones patrimoniales, considerando que las condiciones del entorno no son las adecuadas, encontrándose en una bodega en contacto directo con la humedad del suelo y sin un embalaje correcto [...] [s]e constata que hubo hallazgo arqueológico sin dar aviso oportuno al Consejo de Monumentos Nacionales (...) esta eventualidad fue observada en más de un frente de trabajo: Sector de la pasarela 2 (frente 4): Retiro de botija de cerámica subacuática ante la instalación de un pilote mediante el empleo de taza. [...] Pasarela 3 (frente 3): Remoción de fragmento de muro no identificado [...] [s]e constata que se aplican de medidas de conservación in situ, no realizadas por un conservador para los rasgos identificados como NCA1 y NCA3”*. En relación a la misma actividad de Inspección, en su Informe de Actividades en Terreno, el CMN indica que *“[d]urante la visita de terreno llega el arqueólogo Diego Carabias<sup>8</sup>, con el fin de manifestar su preocupación por el incumplimiento del Plan ISIMAR ante el protocolo de hallazgos arqueológicos”, que “[s]e constata la existencia de una bodega destinada al depósito de materiales arqueológicos recolectados durante el transcurso de las obras, tanto en el marco del monitoreo arqueológico como por personal de la empresa [...] se efectuó la recolección de material arqueológico sin previo aviso al CMN [...] Paralelamente, se constata el mal estado de conservación y almacenaje de los restos, esto en virtud de que no se efectuó una correcta identificación de las piezas en el almacenaje (procedencia, fecha de obtención, ficha de registro). Se constata que las piezas tampoco tienen un registro de su geo-referenciación para poder señalar su lugar de contexto. [...] las condiciones del entorno no son las adecuadas, encontrándose en una bodega en contacto directo con la humedad del suelo y junto a otros materiales de construcción.”* Al respecto, consigna las siguientes fotografías:

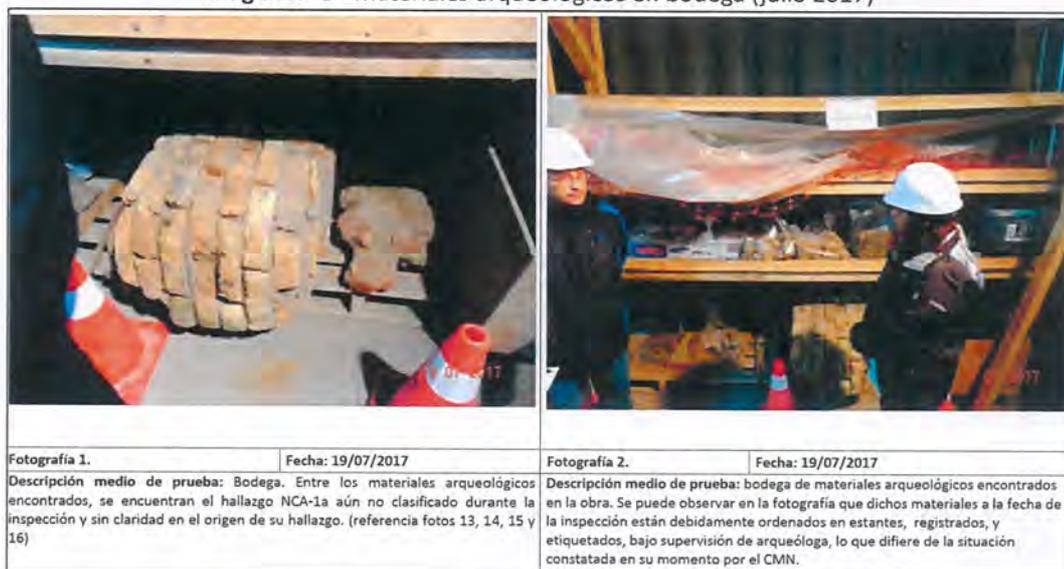
Imagen N° 8 - Materiales arqueológicos en bodega (julio 2017)

109. En relación a esta fiscalización, el Informe de Fiscalización DFZ-2017-5548 -XIV-RCA-IA, da cuenta de la situación actualizada a la fecha de la misma, según se puede apreciar en las fotografías consignadas:

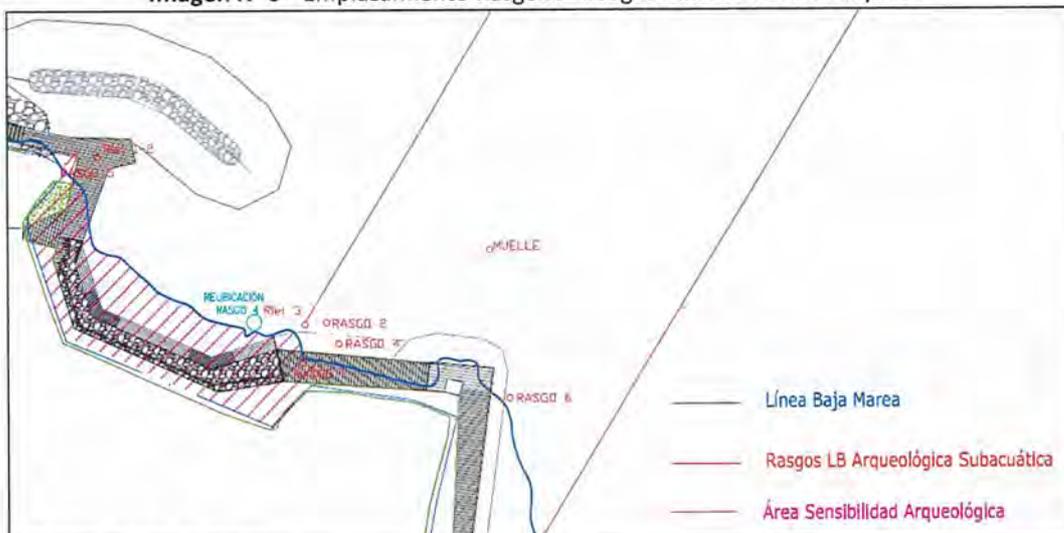
Imagen N° 9 - Emplazamiento Rasgo N° 4 según Línea Base del Proyecto

130. Al respecto, consta en el *layout* del proyecto, que las obras de enrocado asociadas a la Pasarela N° 2, coinciden con la ubicación del Rasgo N° 4, según se puede apreciar en las siguientes imágenes:

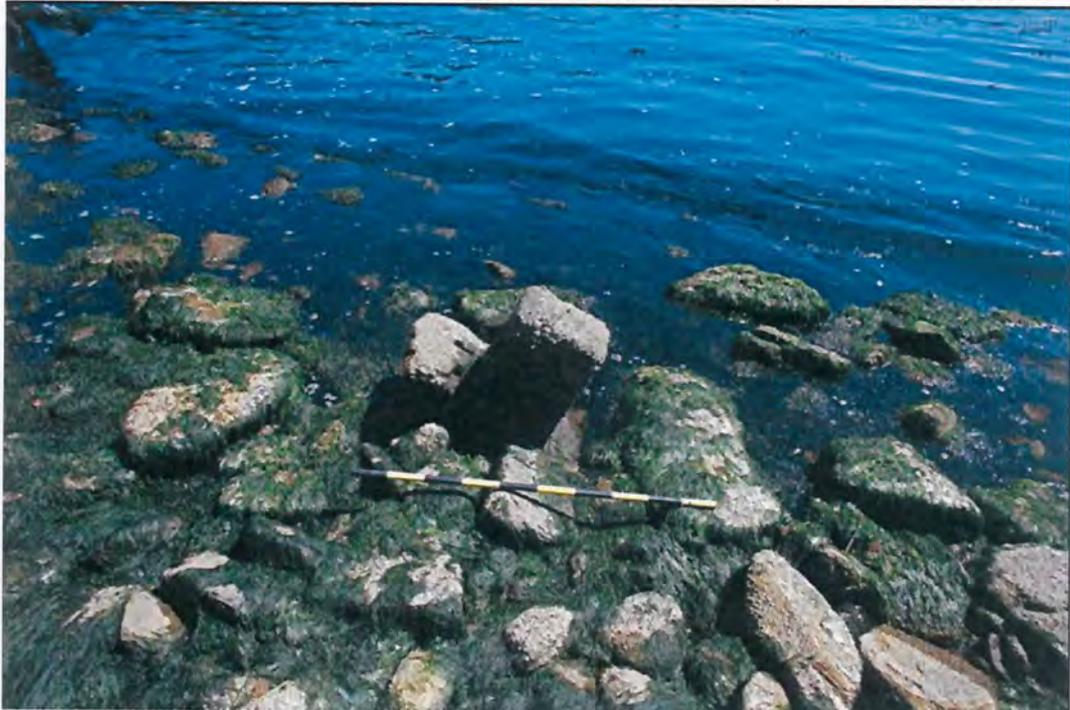
**Imagen N° 10** - Rasgo 4 documentado durante la temporada de campo de diciembre de 2016

133. En efecto, en el precitado Informe, se explicita que *“en febrero se procedió con los trabajos de preparación y construcción del enrocado en el Frente N°4. Esto tuvo como consecuencia que durante la segunda temporada de campo realizada el 29 de marzo de 2017, el Rasgo 4 se verificó desplazado algunos metros al norte y en posición invertida, por fuera del enrocado construido”* (énfasis agregado). Por otra parte, las fotografías acompañadas en el Informe ARKA REF. INF015/2017 dan cuenta de la ubicación del Rasgo 4, en diciembre de 2016, y en la fecha en que se procedió al traslado (29 de marzo de 2017). En esta última, se puede apreciar que las actividades de enrocado asociadas a la Pasarela N° 2, fueron ejecutadas de manera previa al reposicionamiento del elemento arqueológico referencia en el cargo, según se aprecia a continuación:

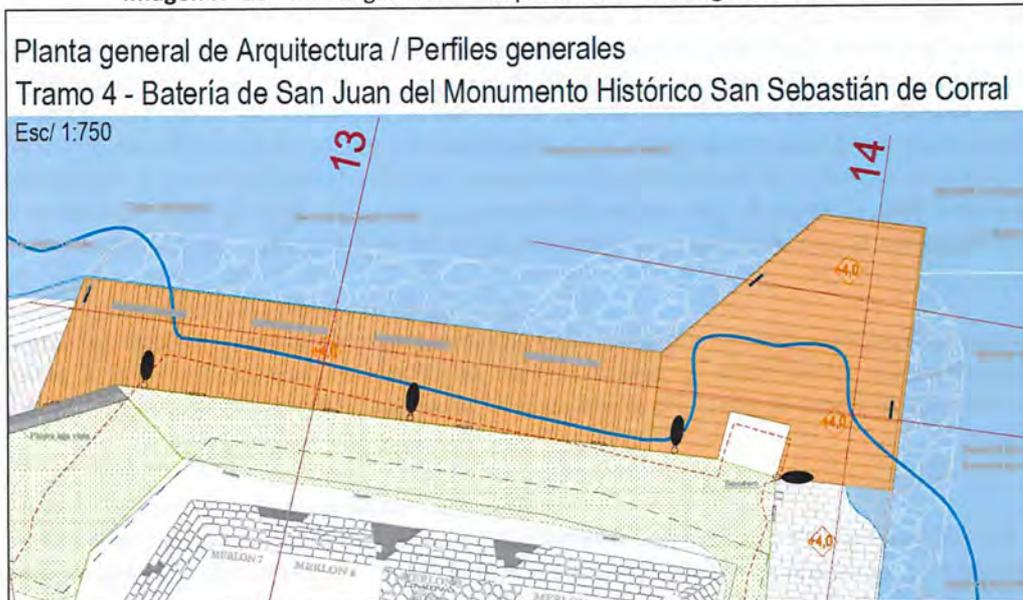
Imagen N° 13 - Planta general de Arquitectura Perfiles generales Tramo 4

138. Por último, en cuanto a los Planos del Tramo 4 acompañados por la Empresa (y que coinciden con los planos acompañados a la DIA de la evaluación ambiental del proyecto, en su Anexo F), no se advierte en estos la posición del Rasgo 4, por lo que es posible validar la conclusión de la Empresa respecto a que las obras de la Pasarela N° 2 se ubicaban significativamente alejadas de este. Lo anterior, se aprecia en la siguiente figura:

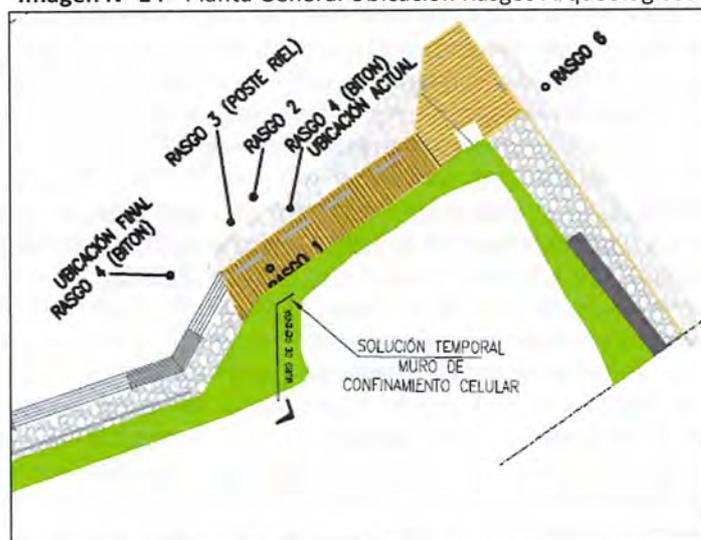
Imagen N° 14 - Planta General Ubicación Rasgos Arqueológicos.

139. Más aún, en la información contenida en la evaluación ambiental (Anexo C, de la DIA), si existe planimetría que permite sostener a coincidencia del emplazamiento entre las obras del Enrocado asociado a la Pasarela N° 2, del Tramo 4, y la ubicación del Rasgo N° 4, según se aprecia en la siguiente figura:

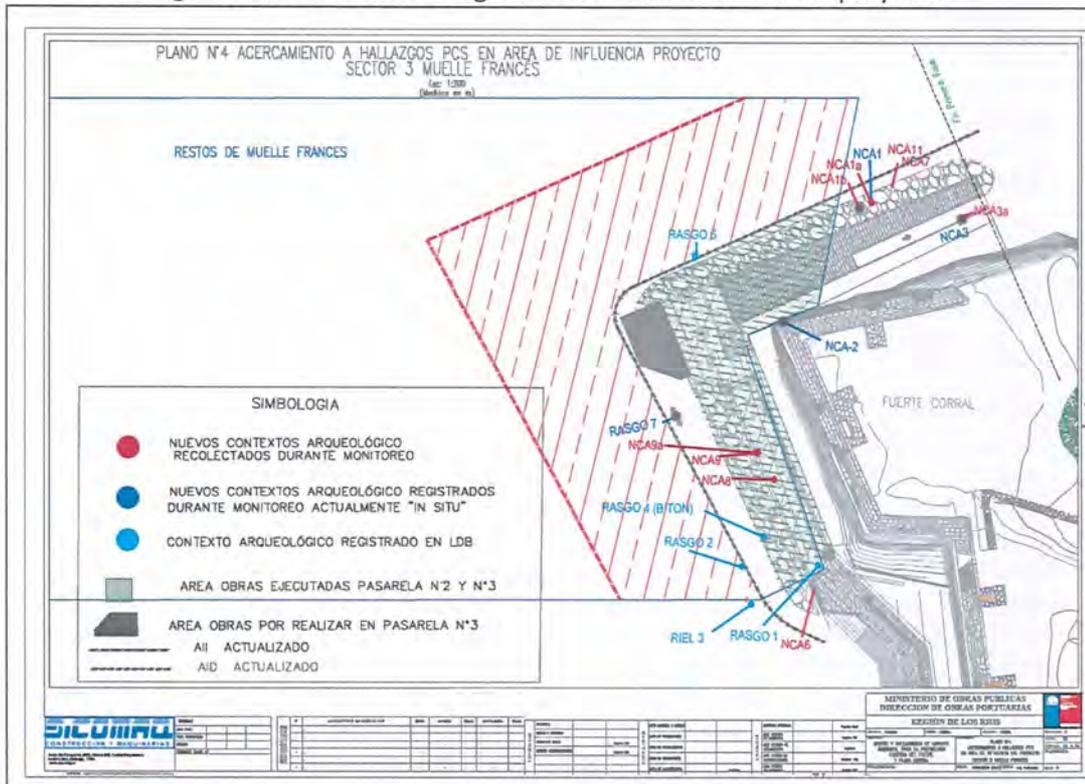
**Imagen N° 15 - Ubicación Rasgo N° 4 en relación a obras del proyecto**

140. Lo anterior, se confirma además en base a información acompañada al escrito de 27 de agosto de 2019, por parte de la Empresa. En concreto, el “Informe de Antecedentes Aclaraciones de Área de Influencia del Proyecto, Sector Muelle Francés”, se puede apreciar con meridiana claridad, que parte de las obras ejecutadas por el Proyecto, en relación a la Pasarela N° 2, coincide con el emplazamiento original del Rasgo N° 4 – Áreas Obras Ejecutadas Pasarela N° 2 y 3, en verde, en la imagen N° 15–, por lo que no resulta efectivo lo planteado por la Empresa en cuanto a un supuesto alejamiento significativo entre la posición del Rasgo 4 y las obras que fueron ejecutadas por el proyecto.

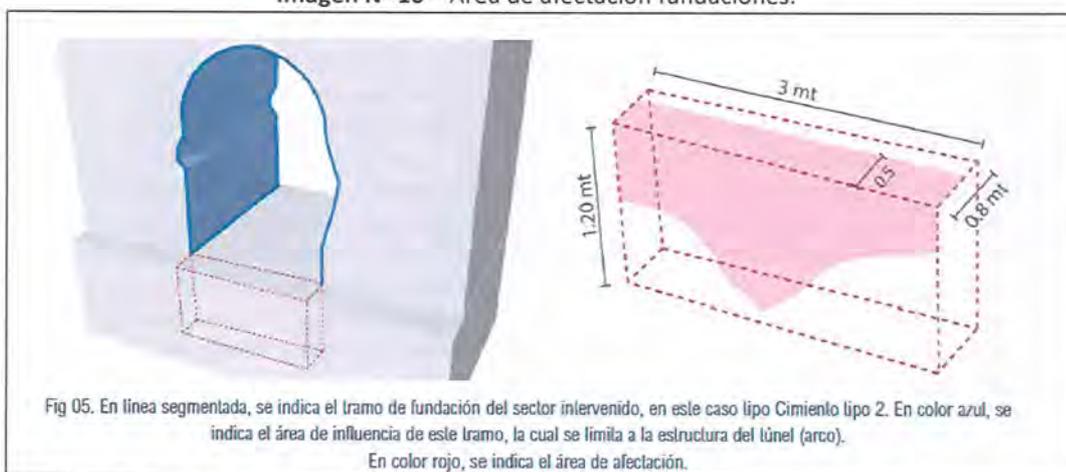
Imagen N° 16 – Área de afectación fundaciones.

303. Así, el Informe Correa, da cuenta que “*el área de fundaciones afectada, abarca una superficie en planta de 1,5 m<sup>2</sup> aproximadamente. Según registro fotográfico anterior a la instalación del dado de hormigón, la profundidad del área de fundaciones afectadas se estima que es de 1,2 mt. Sin embargo, en la visita a terreno –realizada tras la instalación del dado de hormigón– sólo pudo observarse hasta 0,6 mt de profundidad<sup>46</sup>*”, según se da cuenta en las siguientes imágenes.

304. En relación al sector afectado, el Informe precitado plantea que es una zona del fuerte compuesta de tres elementos constructivos: muros de albañilería, fundación corrida sobre la cual descansan los muros y un túnel construido por un sistema de arcos que se encuentra inscrito en un sector del muro. A su turno, expone una descripción de la materialidad de los ladrillos que componen estas estructuras, caracterizándolas por su abundante sistema poroso, y relevando tanto la relación directa entre porosidad y succión capilar, como la disminución de la resistencia mecánica con el aumento de porosidad y del contenido de agua. Agrega que el mortero de unión sería de cal y arena gruesa, los que en general tienen poca cohesión por tratarse de mezclas magras.

cerámico, por la acción más o menos violenta de frotamientos o incisiones de carácter antrópicos-, indica que *“la desolladura o rasgadura no es superficial sino que ha implicado fractura y pérdidas de partes; se ha producido por la acción mecánica de maquinaria de excavación [...] la excoiación observada se relaciona a la pérdida de partes, no así a la pérdida de piezas completas. [...] La zona excoiada se localiza en la cara superior y en la cara frontal del sector de fundación evaluado. En la cara superior la maquinaria actuó sobre una zona donde ya existían faltantes; en cara frontal, la maquinaria actuó en una zona donde el muro se encontraba íntegro [...] Según se observó en terreno las excoiaciones no sobrepasan una profundidad de 15 cm. desde la superficie [...] las piezas contiguas a los ladrillos excoiados no presentan signos de desprendimiento u otro tipo de alteraciones. La línea de fractura es bastante limpia y no se aprecia compromiso de la fundación más allá de las piezas afectadas.”*

307. Por último, el Informe Correa expone que no se observarían mayores alteraciones en el sector afectado producto de la inundación tras la excavación (no se observa descohesión en el material expuesto al agua, ni pérdida de mortero de unión, así como tampoco, aparición de biodeterioro). Sin embargo, reconoce que se habría producido un incremento de la capacidad de absorción de agua en la zona afectada por excoiaciones, al haber quedado expuesto material más poroso; además, en cuanto a los factores ambientales propios del contexto inmediato, reconoce que la posibilidad de alteración radicaría en *“la pérdida de equilibrio que se ha producido al exponer la superficie a condiciones inmediatas distintas de las originales: sin el abrigo de la tierra o con otro tipo de sedimento.”*

308. En base a lo anteriormente expuesto, es posible sostener que se ha producido una afectación a las fundaciones del Monumento Histórico, en el sector de acceso al túnel, en una superficie en planta de 1,5 m<sup>2</sup>, y hasta una profundidad de 1,2 m, consistente en excoiaciones que han implicado fractura y pérdida de partes (lo que es consistente con los restos de ladrillos anaranjados encontrados al momento de la inspección ambiental del CMN), generando además un riesgo para el patrimonio cultural en atención a la remoción de la capa superficial que cubría las mismas lo que posibilitó el contacto de superficies porosas de la estructura, con el agua que inundó esta zona luego de la excavación realizada. Con todo, se debe relevar que se encuentra suficientemente acreditado en el procedimiento, que no existe un compromiso estructural del Monumento Histórico, con ocasión de la infracción, en atención a que la zona afectada no recibe una carga vertical directa ni tiene incidencia en la estabilidad del túnel.
