**DICTAMEN PROCEDIMIENTO ADMINISTRATIVO
SANCIONATORIO ROL F-081-2020, SEGUIDO EN
CONTRA DE CENCOSUD RETAIL S.A.**

2° Cencosud Retail S.A. (en adelante e indistintamente, “el titular” o “la empresa”), RUT N° 81.201.000-K, es titular de la unidad fiscalizable “Jumbo Copiapó” (en adelante, “la UF”), ubicada en Avenida Copayapu N° 2406, comuna de Copiapó, Región de Atacama. Dicha unidad fiscalizable constituye una fuente emisora, de acuerdo a lo establecido en el artículo 3° del D.S. N° 43/2012.

4° El informe de fiscalización DFZ-2019-2126-III-NE, da cuenta de los siguientes hallazgos: *“Todas las luminarias individualizadas (12 tipos en total) poseen un ángulo de inclinación que permite la proyección de luz para el ángulo gama mayor de 90°”; y “Por otra parte, el titular no hace entrega de los certificados de contaminación lumínica para las luminarias identificadas en el presente informe, por lo que no es posible validar su instalación”.*

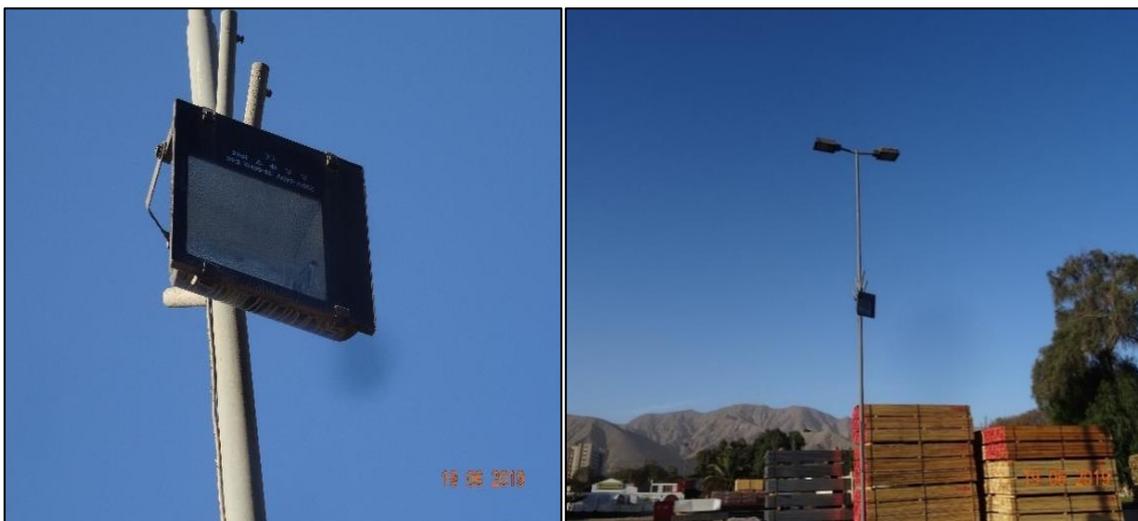
Imagen 2. Vista general y acercamiento luminarias N° 1, sector Easy.

45° Ahora bien, en las imágenes insertas a continuación, es posible observar que las luminarias N° 1, 2, 3, 4, 5, 6, 7, 8, 9, 10, 11 y 12 de la **Tabla 1** del presente dictamen, se encuentran instaladas de manera que propician la emisión de luz hacia el hemisferio superior. Las referidas luminarias, que corresponden a alumbrado ambiental, constituyen fuentes que emiten flujo luminoso hacia la atmósfera, generando una distribución de intensidad luminosa mayor a la establecida en el artículo 6 del D.S. N° 43/2012, excediendo en consecuencia el límite de emisión allí establecido.
