**DICTAMEN DEL PROCEDIMIENTO ADMINISTRATIVO
SANCIONATORIO ROL F-051-2015, SEGUIDO EN
CONTRA DE SOCIEDAD RECUPERADORA CHILE METAL
LTDA.**

1. El presente procedimiento administrativo sancionatorio, Rol F-051-2015 se inició con fecha 10 de diciembre de 2015, en contra de Sociedad Recuperadora Chile Metal Ltda., Rut N° 76.105.676-K, titular del proyecto “Planta de Tratamiento de Baterías”, ubicada en la comuna de San Antonio, Región de Valparaíso, y calificado ambientalmente favorable por la Resolución Exenta N° 36, de 12 de marzo de 2012, de la Comisión de Evaluación de la Región de Valparaíso (en adelante e indistintamente, “RCA N° 36/2012”).

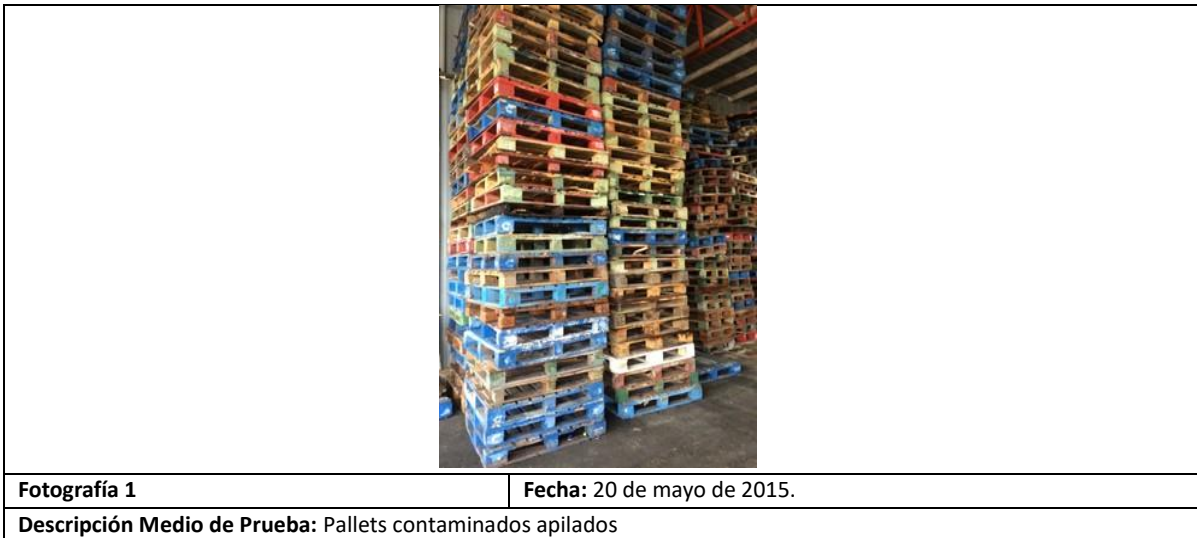
56. El hecho infraccional fue constatado en inspección de 20 de mayo de 2015, incorporada al informe de fiscalización DFZ-2015-570-V-RCA, en el cual se consigna *“Se constató el almacenamiento de pallets en sector sur de las instalaciones, en un lugar que se encontraba bajo techo, sin cierre que permitiera un acceso restringido, sin el rotulado correspondiente a su clasificación de peligrosidad y sin registro de la temporalidad de su almacenamiento transitorio”* (énfasis agregado).

63. Asimismo, los pallets detectados en la inspección se encontraban apilados en una cantidad importante -torres de al menos 29 pallets-, no evidenciando que los mismos se encontrasen en uso por parte de la empresa. Adicionalmente, y de la observación de la Fotografía 1, se advierte que algunos de ellos presentaban signos evidentes de suciedad y deterioro, es decir, en mal estado, lo que permite sostener que los pallets apilados no estaban siendo utilizados en el transporte o almacenamiento de insumos.

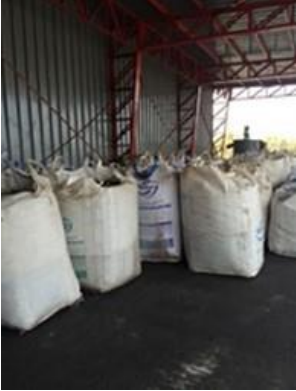
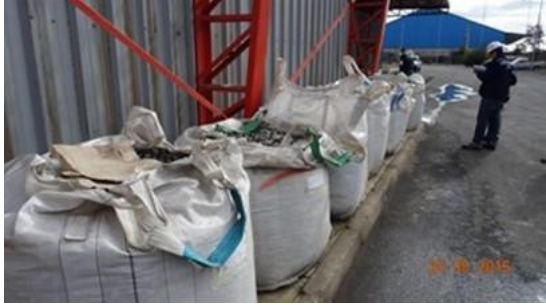
CESMEC), según lo informado por el Gerente General Sr. Carlos Godoy. En el exterior lado sur se hallaron Maxisacos con chip de polipropileno, que provenían de TECNOREC, de acuerdo a lo señalado por el Sr. Godoy”. (énfasis agregado). Lo anterior, se grafica en las siguientes imágenes.

Fotografía 8.	Fecha: 20 de mayo de 2015	Fotografía 9.	Fecha: 20 de mayo de 2015
Descripción Medio de Prueba: Maxisacos con chips de polipropileno de TECNOREC en sector sur		Descripción Medio de Prueba: Maxisacos con chips de polipropileno rechazados

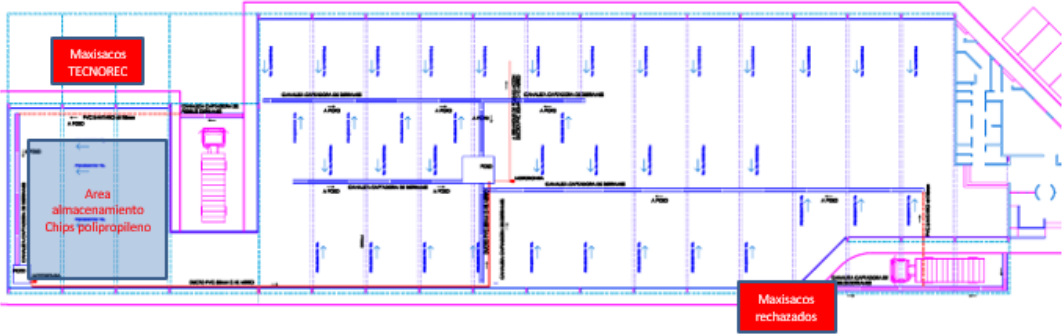
Figura 3			
Descripción Medio de Prueba: Maxisacos con propileno fuera de su área de almacenamiento y sin control de derrames			
Fuente: “PLANO PLANTA captación derrames”. Anexo 4. Adenda N°1

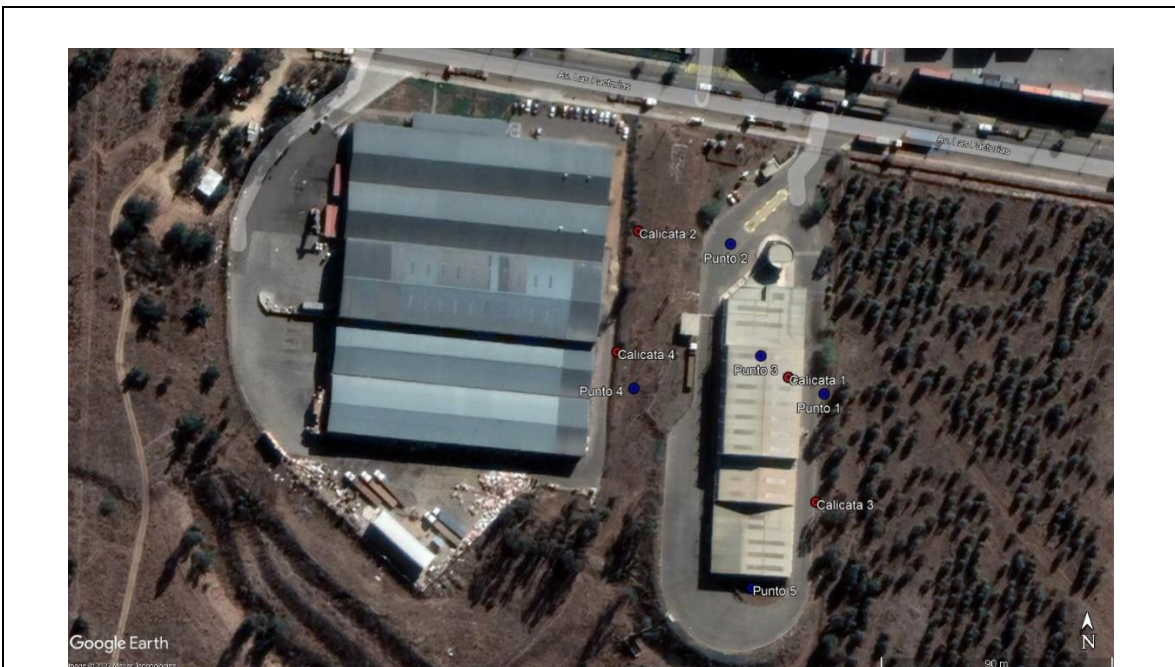
104. Que, las imágenes presentadas en el escrito de descargos dan cuenta de la ubicación de las calicatas de las actividades de monitoreo realizadas en los años 2013 y 2014, en relación a la ubicación de las calicatas evaluadas ambientalmente.

Ilustración 1: Campaña de monitoreo de suelos noviembre 2013. En punto azul la ubicación de las calicatas comprometida en RCA. En punto rojo la ubicación de las calicatas realizadas en noviembre de 2013.

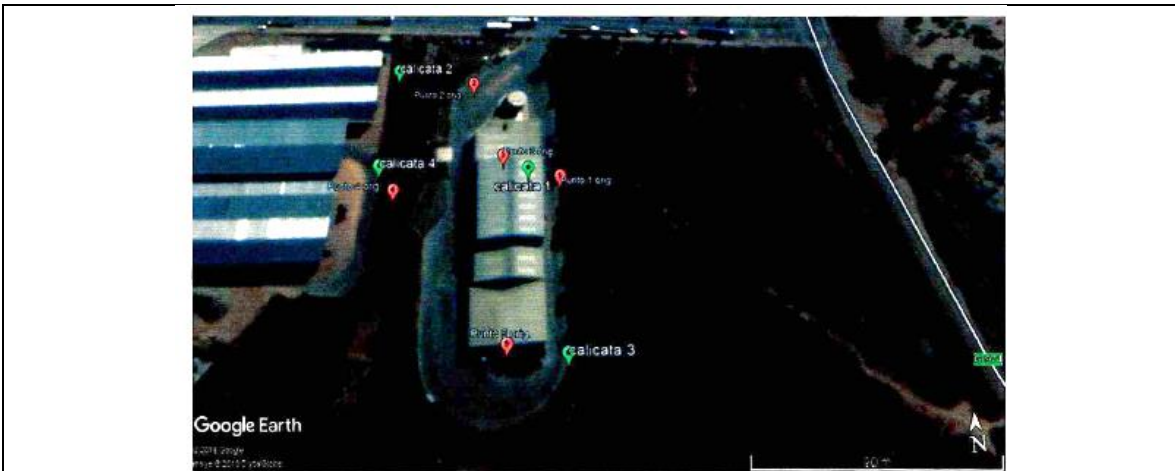
Ilustración 2: Campaña de muestreos de suelo marzo 2014. En punto rojo la ubicación de las calicatas comprometidas en RCA. En punto verde la ubicación de las calicatas realizadas en marzo de 2014.
