**DICTAMEN PROCEDIMIENTO ADMINISTRATIVO  
SANCIONATORIO ROL D-099-2022, SEGUIDO EN  
CONTRA DE MINERA LOS PELAMBRES**

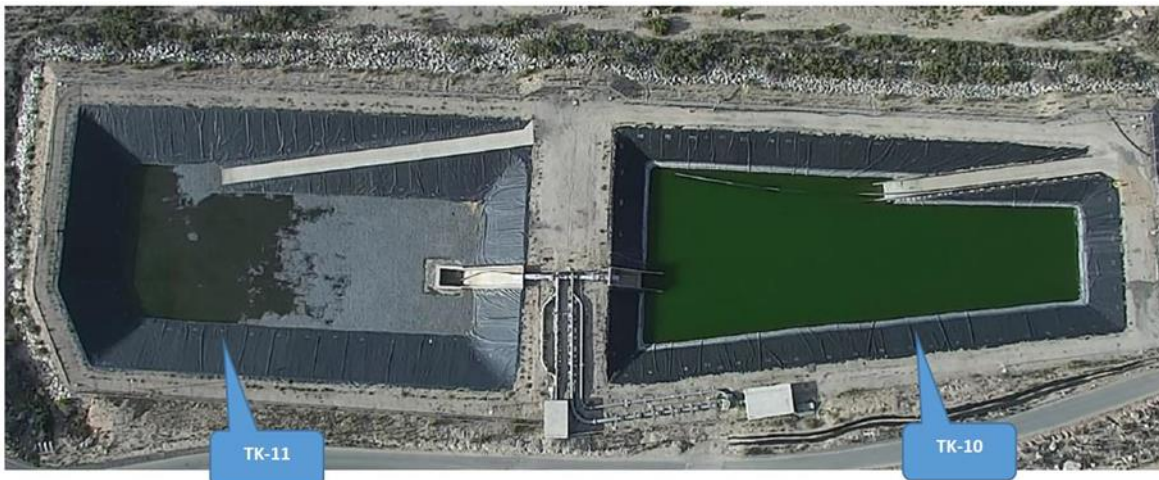
Imagen 1. Uso de piscinas de emergencia para almacenar aguas de proceso

82° Específicamente, en la siguiente figura se aprecia el estado de las piscinas de emergencia al día 4 de noviembre de 2021:

83° En ese contexto, el Titular alega en sus descargos, por una parte, que el drenaje de aguas de proceso se destinó exclusivamente a la piscina de emergencia TK-10 mientras que la piscina TK-11 fue efectivamente utilizada en una situación de contingencia para enfrentar el incidente del 1 de noviembre de 2021; y por la otra, que habría actuado bajo el entendimiento que las piscinas también se encontraban autorizadas para su uso en drenajes esporádicos y puntuales del SRA, en caso de ser requerido.

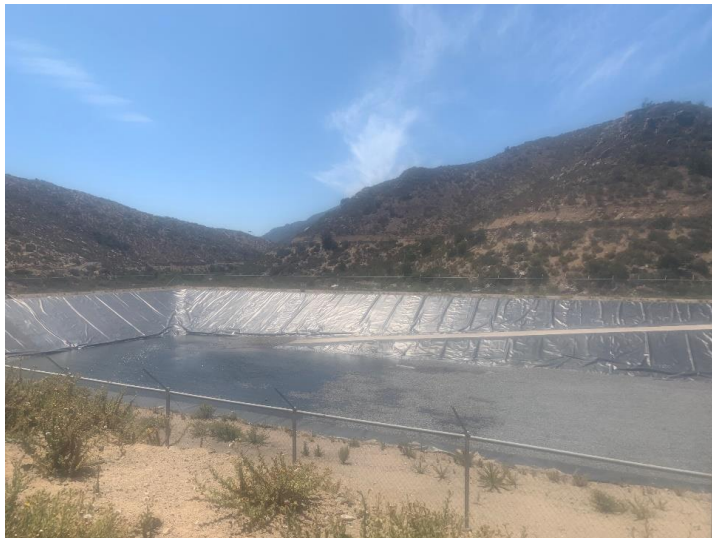
**Imagen 2. Estado de ocupación de piscina de emergencia TK-11 el 4 de noviembre de 2021**

85° A mayor abundamiento, en el recorrido de la inspección en terreno del 4 de noviembre de 2021, se constató que la sección del lado Este del sistema de piscinas de emergencia, denominada TK-10, se encontraba con agua en su interior, mientras que la sección Oeste, correspondiente a la piscina TK-11 contenía muy poca agua. Lo expuesto se corrobora en la siguiente imagen en que se aprecia que la piscina de emergencia TK-11 no tiene rastros de uso de drenaje en el volumen declarado por 6.056 m<sup>3</sup>.

86° En consecuencia, a juicio de esta Fiscal Instructora, **es efectivo que el drenaje de aguas de proceso se destinó exclusivamente a la piscina de emergencia TK-10 y no respecto a la piscina TK-11, la que fue utilizada únicamente para enfrentar el incidente** del 1 de noviembre de 2021.

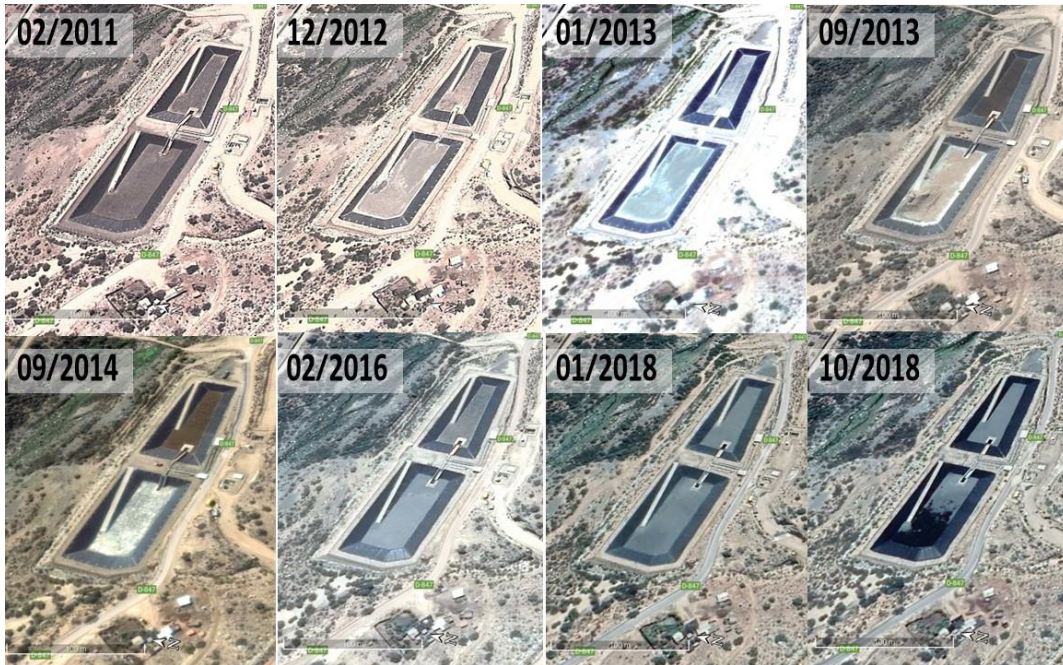
Imagen 3. Uso de piscinas de emergencia años 2011 al 2018

99° Al respecto, conforme a imágenes satelitales disponibles públicamente, es posible corroborar que las piscinas fueron utilizadas en el año 2012, conteniendo el relave a lo menos hasta septiembre de 2013 donde se aprecia maquinaria con labores de limpieza en la piscina TK-10. Luego, en imágenes correspondientes a los años 2014, 2016 y 2018 no se observa el uso de las piscinas, no constando a esta Superintendencia algún otro incidente no reportado.

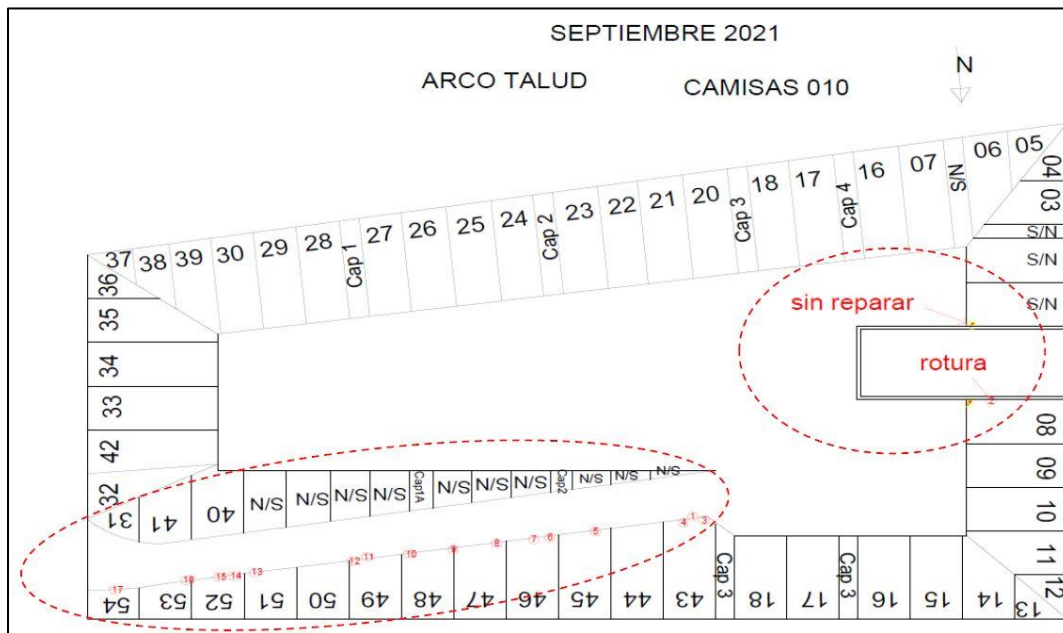
**Figura 3. Detalle de sectores con fuga de corriente en piscina TK-10**

119° Particularmente, en agosto de 2021 se ejecutaron servicios de reparación de fallas de la piscina TK-10 detectadas en diciembre de 2020, lo que quedó reflejado en el informe de ejecución de trabajos de 22 de noviembre de 2021 de CAINSA S.A. (Informe 4644003526). Estas reparaciones fueron revisadas por parte de **la empresa BSQC S.A.**, que **determinó la falta de resolución satisfactoria de los problemas detectados originalmente y nuevas fallas en los anclajes**; el informe INF-INS-2021-065 de septiembre de 2021 detecta “fallas en el revestimiento en el fondo junto al cajón de la canaleta de descarga y en la geomembrana que recubre la pared vertical de la canaleta en sector de soldadura de extrusión. Así mismo siguen evidenciándose fallas por roturas en el inserto polimérico”. En la siguiente imagen se ilustra la situación de esta piscina, de acuerdo al informe:

120° A su vez, **el informe complementario de BSQC S.A.** de noviembre de 2021 determina que “*el revestimiento principal (geomembrana primaria) de piscina de emergencia N°10 de estación Camisas presenta defectos en anclaje de rampa de acceso y cajón de llenado que deben ser subsanados para tener una completa estanqueidad del revestimiento superior. Se concluye que la barrera secundaria en el fondo no*

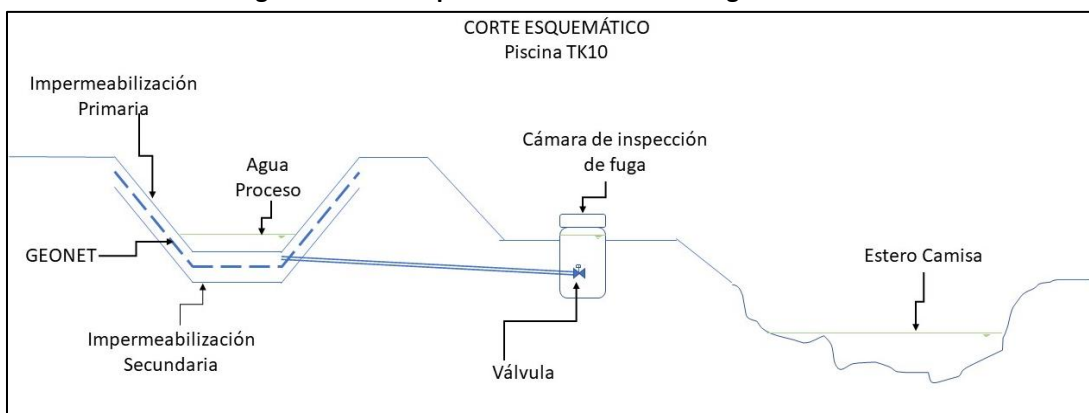
**Figura 4. Corte esquemático Piscina de Emergencia TK-10**

126° Se aclara que la piscina cuenta con una primera capa de geomembrana y una segunda capa de geomembrana, y entre ambas capas existe una malla denominada geonet junto a cinco ductos de conducción de líquidos que se dirige a la cámara de inspección de fuga (figura siguiente). Por consiguiente, al romperse la primera capa el líquido derramado se dirige por medio de los ductos al sistema de detección de fuga; sin embargo, dichos ductos cuentan con una válvula que debe permanecer cerrada para no permitir la salida de líquidos, las cuales se encontraban abiertas al momento del evento, generando el derrame por rebalse de la cámara de inspección. Además, se constató la inexistencia de al menos 2 válvulas de corte en la Imagen 4 del 2 de noviembre de 2021, lo que evidencia la falta de reparaciones al sistema de detección de fugas por parte de MLP.

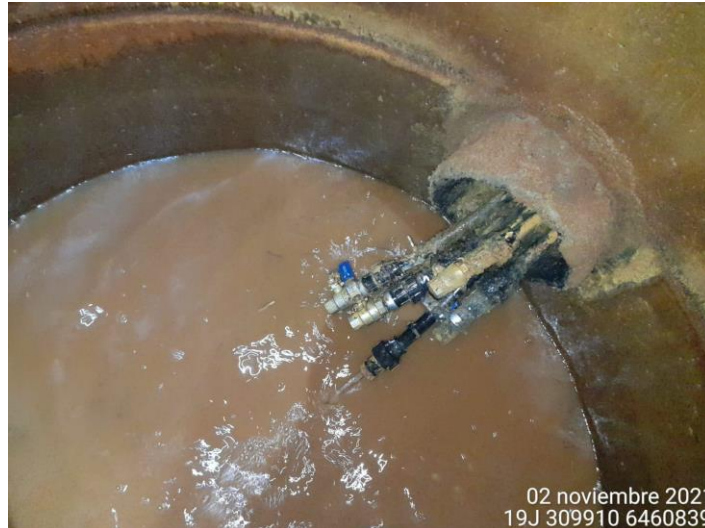
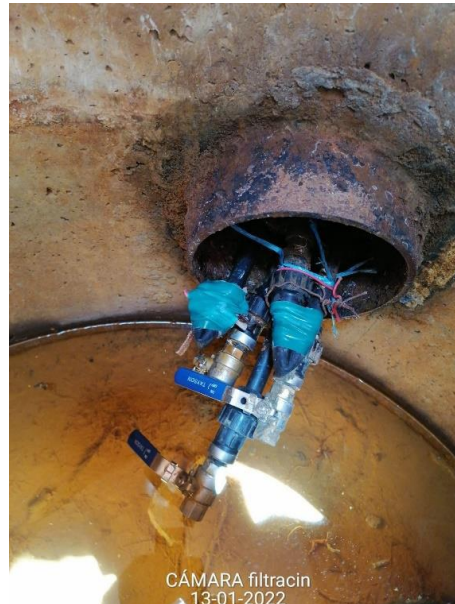
129° Ahora bien, respecto del punto (ii) precedente, a partir de fotografías de cámara de fuga de fecha 2 de noviembre de 2021 de la Gerencia de Medio Ambiente MLP, es posible establecer la inexistencia de al menos 2 válvulas de corte, situación confirmada por la SMA al momento de realizar la toma de muestra de agua en

cámara de fuga el 13 enero de 2022 donde es posible apreciar la medida correctiva temporal producto de la falta de las válvulas requeridas. Con todo, es evidente la falta de mantención para el reemplazo de válvulas faltantes al momento de drenar las aguas a la piscina TK-10 y, eventualmente, la reparación de las válvulas restantes.

**Imagen 4. Válvulas terminales en cámara de inspección del Sistema de detección de fugas en piscina TK-10**

**Imagen 5. Sistema de detección de fugas de la piscina TK-10, registrada por la SMA en muestreo de fecha 13-01-2022**

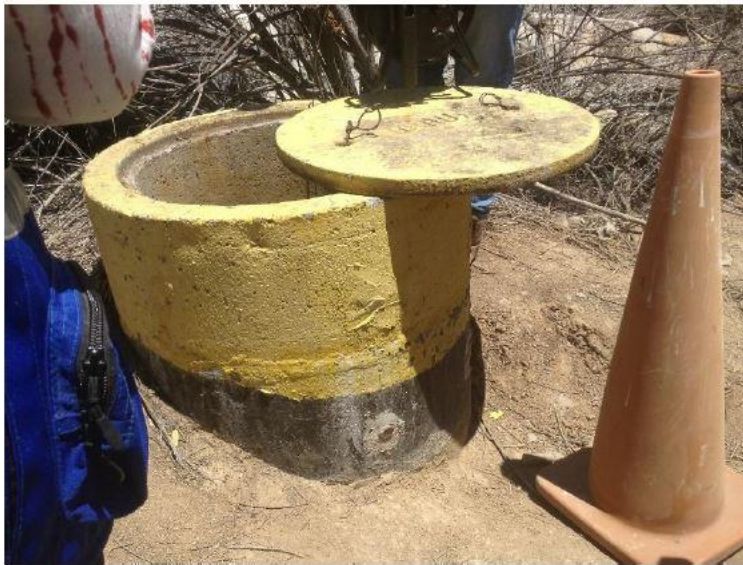
**Imagen 6. Cámara de inspección de piscina TK-10**

141° En detalle, de los hechos recogidos en el IFA 2021, es posible concluir que MLP no cuenta con medidas de vigilancia o de seguridad suficientes para evitar el acceso de terceros a las instalaciones, en particular tratándose de la cámara subterránea de inspección del sistema de detección de fugas. Según se constata en la información reportada por la propia Empresa, con fecha 13 de noviembre de 2021 se produjo un nuevo escurrimiento desde la cámara de inspección al suelo circundante, producto de la apertura intencional de las válvulas en la cámara por terceros absolutamente ajenos a MLP, la cual fue controlada mediante el cierre de las válvulas. Al efecto, la inspección en terreno permitió determinar que **las cámaras de inspección pueden ser abiertas y accesibles a su interior por parte de cualquier persona, ya que no cuentan con algún sistema de cierre o seguridad de control de acceso**. Esta situación no solo representa un riesgo de afectación de algún componente ambiental, sino también a la seguridad de las personas ajenas a las instalaciones y operaciones de MLP. A continuación, se grafica la situación de estas cámaras:
