**RESUELVE PROCEDIMIENTO ADMINISTRATIVO
SANCIONATORIO, ROL D-014-2013, SEGUIDO EN
CONTRA DE TECNOREC S.A.**

RESOLUCIÓN EXENTA N° 695

Santiago, 24 NOV 2014

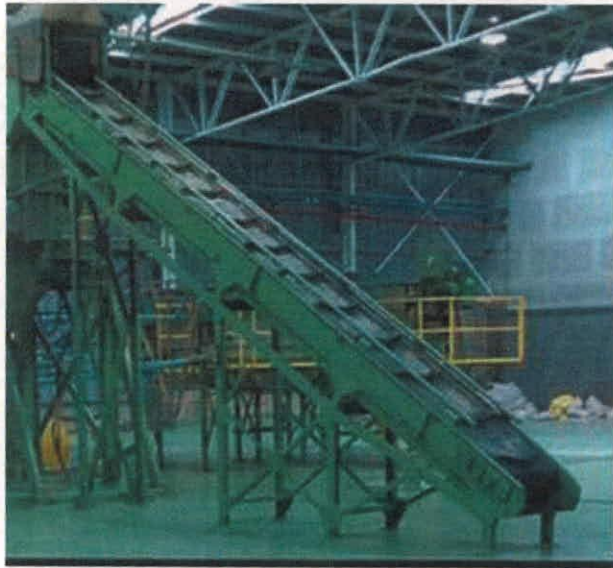
Figura 4. Correa de Alimentación de las baterías para su trituración

⁵ Es mostrado también en las fotografías N°7, N°8y N° 9, de Informe de Fiscalización DFZ-2013-388-V.

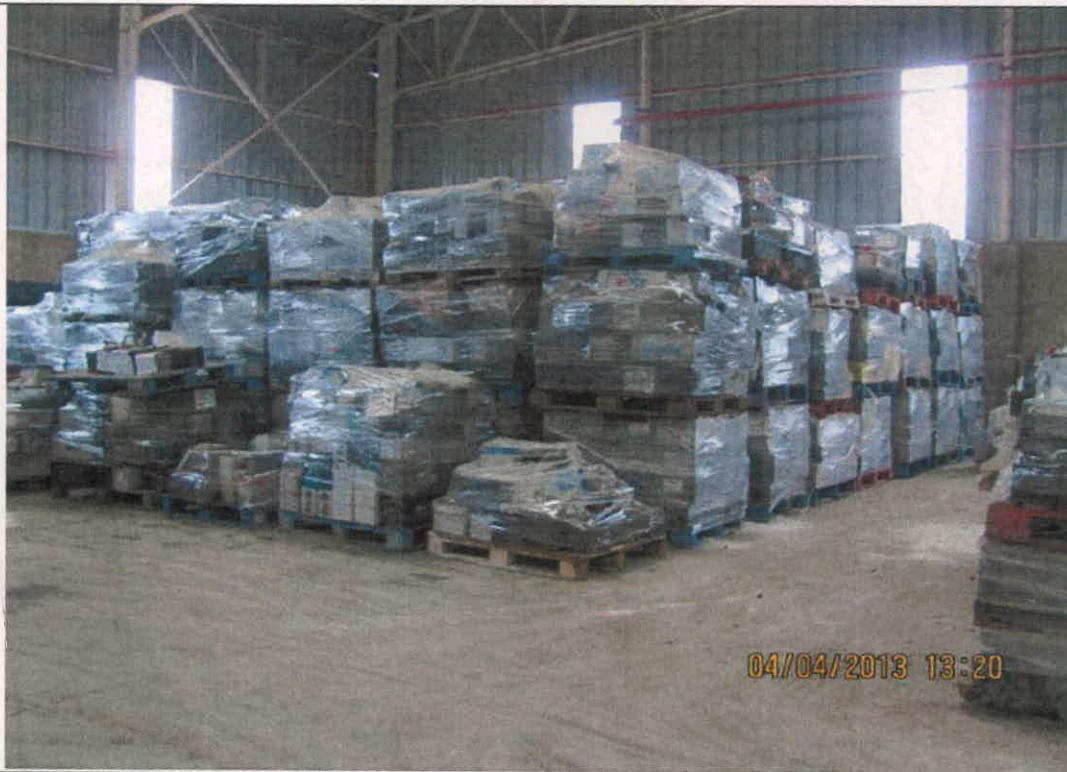
Fotografía 28.		Fecha : 4 de abril de 2013	
Coordenadas WGS84	Norte: 6.282.972	Este: 262.356	
Descripción Medio de Prueba: Baterías almacenadas sobre pallets de madera.

c) Se observa que las baterías en los pallets son apiladas en forma directa, sin separador entre corridas, y sin algún mecanismo visible, que reduzca la infiltración del electrolito hacia el suelo u otra superficie, en caso de rompimiento de las baterías apiladas, tal como indica la ya referida guía de manejo.

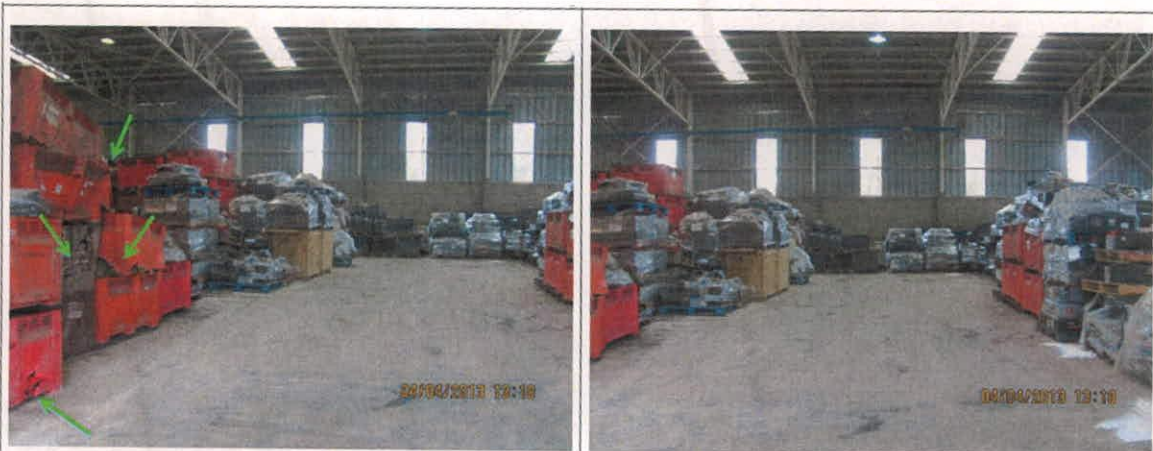
Fotografía 29.	Fecha : 4 de abril de 2013		Fotografía 30.	Fecha : 4 de abril de 2013	
Coordenadas WGS84	Norte: 6.283.011	Este: 262.235	Coordenadas WGS84	Norte: 6.283.011	Este: 262.235
Descripción Medio de Prueba: Almacenamiento de baterías en bins de plástico de color naranja y rojo deteriorados.			Descripción Medio de Prueba: Almacenamiento de baterías en bins de plástico y en pallets de madera.

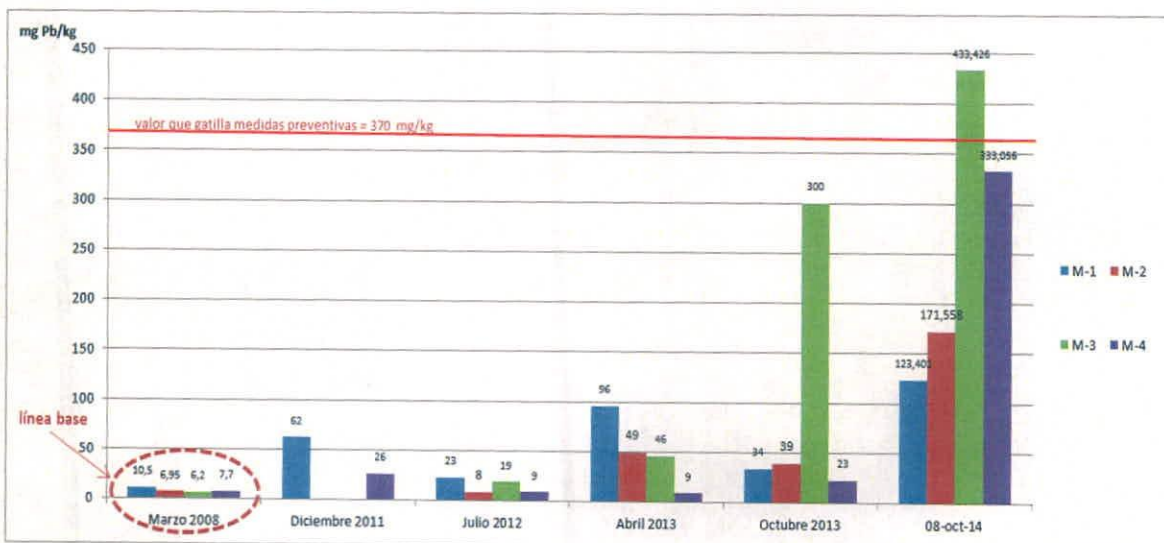
355° Los resultados de monitoreos de plomo en suelos, llevados a cabo por Cesmec, desde 2011 hasta abril de 2013, presentados por la empresa tanto a propósito de las actividades de fiscalización, como durante el procedimiento sancionatorio. Se debe considerar que las muestras se tomaron a una profundidad de 25 a 30 cm, y que la técnica analítica utilizada fue EPA 3050 B, *Acid digestion of sediments, sludges and soils*. Nótese que a partir de octubre de 2013, las muestras se tomaron a 10 cm de profundidad, con técnica analítica, de laboratorio distinta³¹ a la de la línea base del proyecto. Los resultados de concentración de plomo en suelo, disponibles a la fecha se muestran en la siguiente gráfica, completando la figura del Informe DFZ-2014-420-V³²:

La visualización que permite la gráfica de los resultados de octubre de 2013 y 2014, cuyas muestras fueron tomadas a la profundidad de 10 cm, permiten demostrar que si bien, a la fecha de reformulación de cargos, es decir, al 21 de agosto de 2014, los resultados del monitoreo realizado por Tecnorec no arrojaban resultados que lo obligaran a

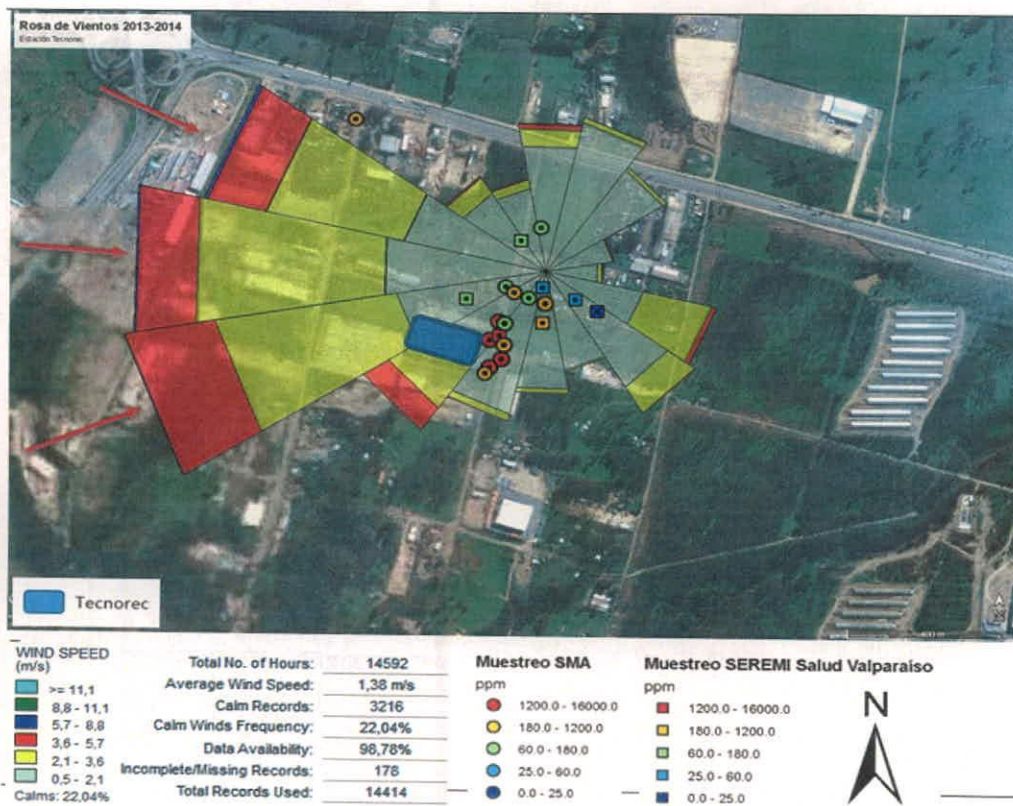
Figura 1: Rosa viento 2013-2014.

357° A mayor abundamiento, a continuación se presenta un ejercicio que relaciona los puntos donde se ha presentado una lectura de mayor concentración y los vientos predominantes en la zona, tanto en horario diurno como en promedio. El ejercicio realizado corresponde a la superposición de la rosa de los vientos resultante, tanto de los promedios horarios de la dirección del viento medidos por la estación de monitoreo de calidad del aire de Tecnorec durante el 2013 y 2014 hasta el mes de agosto, como de los horarios diurnos; con los resultados del monitoreo exploratorio o preliminar:

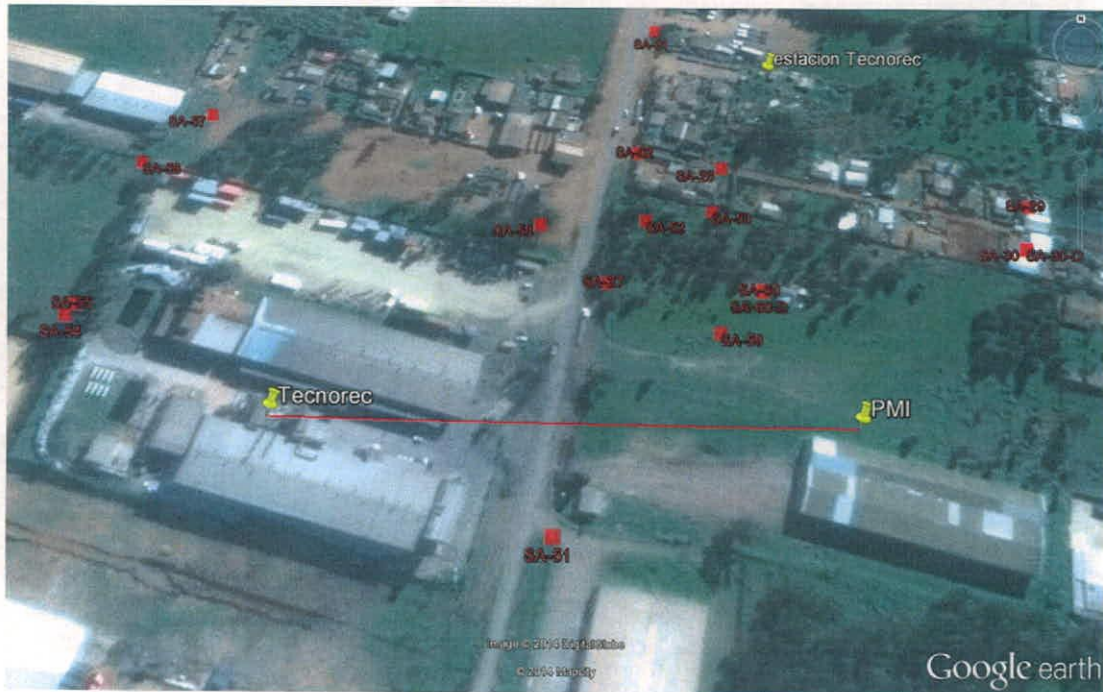
Figura 3, puntos de muestreo 11 de agosto 2014.

358° Cabe hacer presente que, respecto de los resultados presentados por la Seremi de Salud, como los de la SMA, esta Superintendencia no utilizará los resultados de éstos como valores absolutos, sino que sólo como relativos entre sí, es decir, cuáles presentan una mayor o menor presencia en relación a su ubicación relativa a la planta, resultados que se condicen, en estos términos, con los referidos a los puntos SA-58, SA-59, SA-60, SA-52, SA-53 del muestreo realizado por la empresa el pasado 11 de agosto de 2014 (efectuado por Cenma), que presentan las más altas concentraciones de ese muestreo³³, utilizando la técnica XRF, previo al secado de la muestra en laboratorio, y que fueran presentados en el Anexo 12 del escrito de sus descargos, y representados en una imagen de Google Earth™, tal como se visualiza en la siguiente figura 3.

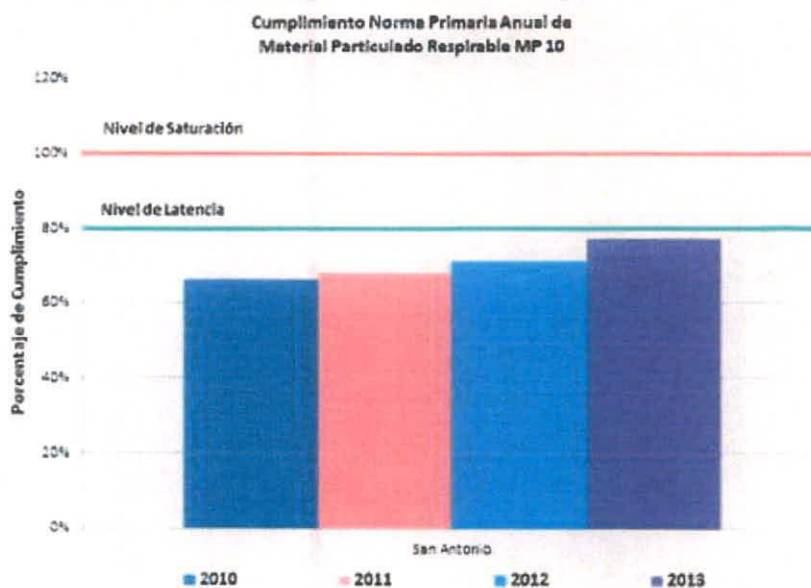
Figura 8:

Asimismo, en relación con la calidad del aire, el informe plantea que, a partir de los informes mensuales de calidad del aire que reporta la empresa, el porcentaje de cumplimiento de la concentración anual del MP10 ha ido aumentando en forma sostenida en el trienio 2010 al 2013, basada en la concentración anual, para lo anterior se presenta una gráfica que muestra el incremento anual, el cual se reproduce a continuación:

Al respecto, debe tener en consideración lo descrito en la letra c) de este numeral, en que se concluye que el error metodológico presentado en los monitoreos de calidad del aire, no permite concluir fehacientemente que la calidad ambiental plomo en la zona monitoreada sea inferior a los valores establecidos en la norma de calidad primaria para este contaminante, dado que no se cumple con la frecuencia de muestreo. Por lo anterior, se concluye que es razonable asimilar el comportamiento anual del MP10 (que es creciente en promedios anuales), a la concentración de plomo, al menos en parte, pues la presencia y cantidad de este contaminante se determina a partir del análisis de los filtros de material particulado muestreado.

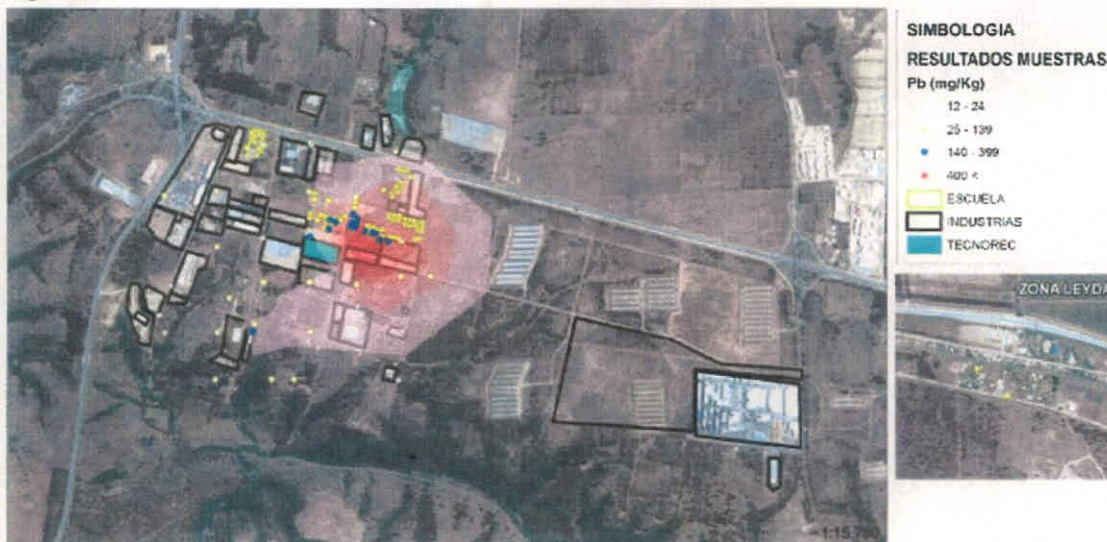
Figura 9:

d) Respecto de la matriz Suelo, el informe señala en lo medular, que los resultados han permitido confirmar que la zona de máximo impacto de las emisiones del proyecto, modelada para la evaluación de impacto ambiental del proyecto Adecuación Planta Recicladora de Baterías, coincide con los puntos donde se ha detectado, en términos relativos, mayor concentración de plomo, al señalar que las concentraciones más altas se observan en los cuadrantes C4 y B4 de la Macrozona definida por el estudio. Esto coincidiría con la zona de máximo impacto que predice el modelo, como se muestra en la imagen 5 del informe que a continuación se indica en la figura:

A su vez, de los resultados del análisis realizado en el suelo en una zona de control, en la localidad de Leyda, ubicada a 12 km de distancia al noreste de la zona donde se ubica el proyecto, se colige que la zona de Agua Buena presenta mayores concentraciones en promedio de plomo en suelo, que dicha zona de control. Al aplicar test de significancia estadística sobre los resultados, estos demostraron que los promedios de la zona escuela y poblacional son superiores a los encontrados en la zona basal.
